РЕПУБЛИКА СРБИЈА  
ЦЕНТАР ЗА ИСТРАЖИВАЊЕ НЕСРЕЋА У САОБРАЋАЈУ  
СЕКТОР ЗА ИСТРАЖИВАЊЕ НЕСРЕЋА У ЖЕЛЕЗНИЧКОМ САОБРАЋАЈУ  
Немањина 11, 11000 Београд

Број: 340-00-7/2023-02-34

Датум: 27.09.2023. године

# ГОДИШЊИ ИЗВЕШТАЈ ЗА 2022. ГОДИНУ

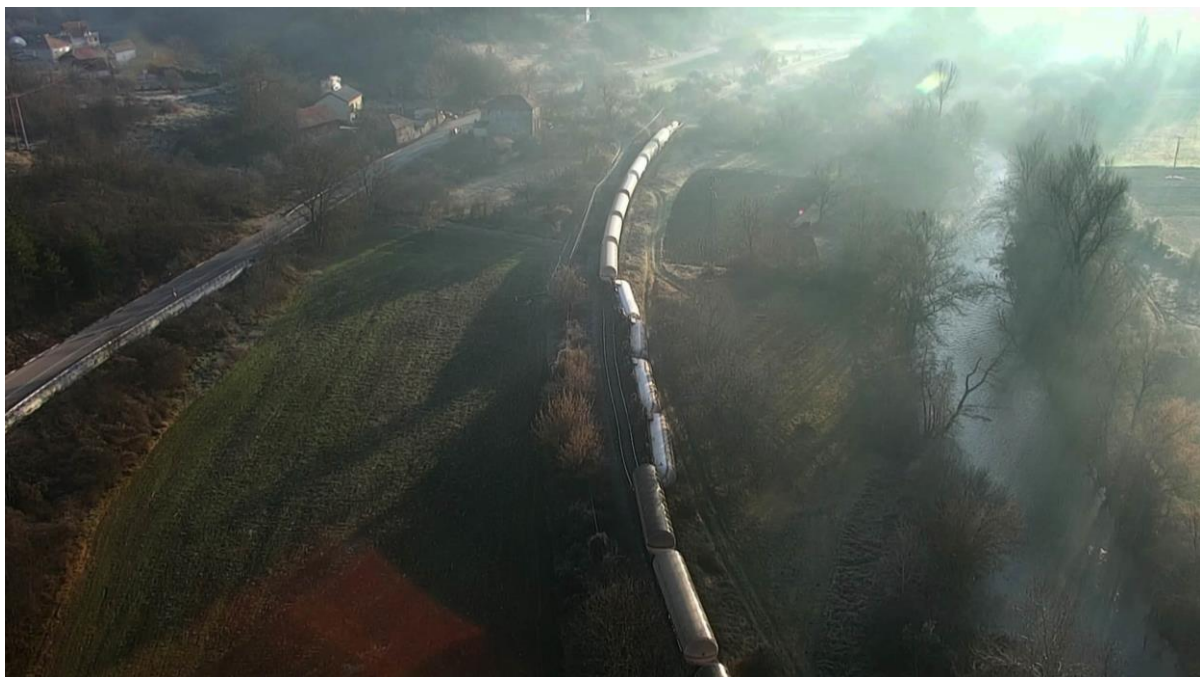
Дана 25.12.2022. године у 16:45 у *km* 67+244 магистралне пруге 106: Ниш - Димитровград - државна граница - (Драгоман), између укрснице Станичење и станице Пирот, дошло је до исклизнућа воза број 45010 (железнички превозник „Србија Карго“ а.д.). Из састава воза исклизло је укупно шест кола серије Z товарених амонијаком (*RID* 268/1005, *OM* 4869).

Слика 3.1.1: Изглед места озбиљне несреће (извор: МУП, Сектор за ванредне ситуације)

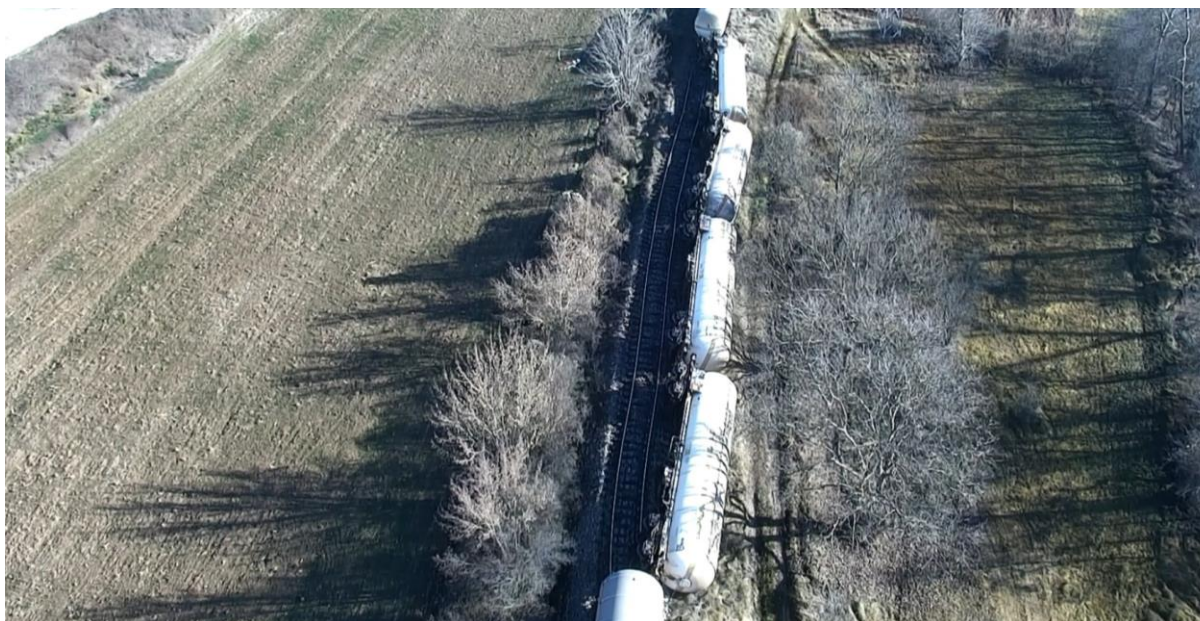
Из преврнутих тринаестих кола број 33 80 7818 081-1, дошло је до ослобађања амонијака.

Слика 3.1.2: Изглед места превртања кола-цистерни (извор: МУП, Сектор за ванредне ситуације)

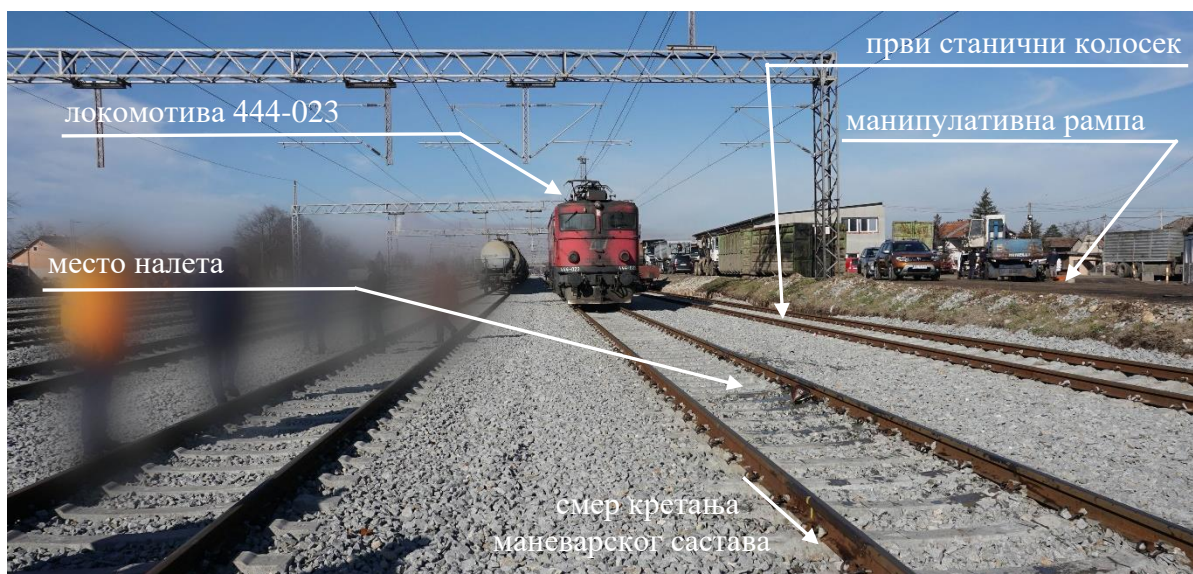
**Слика 4.1.1.1:** Изглед места озбиљне несреће после налета маневарског састава на железничком раднику (поглед из смера скретничког блока 2 ка станичној згради)

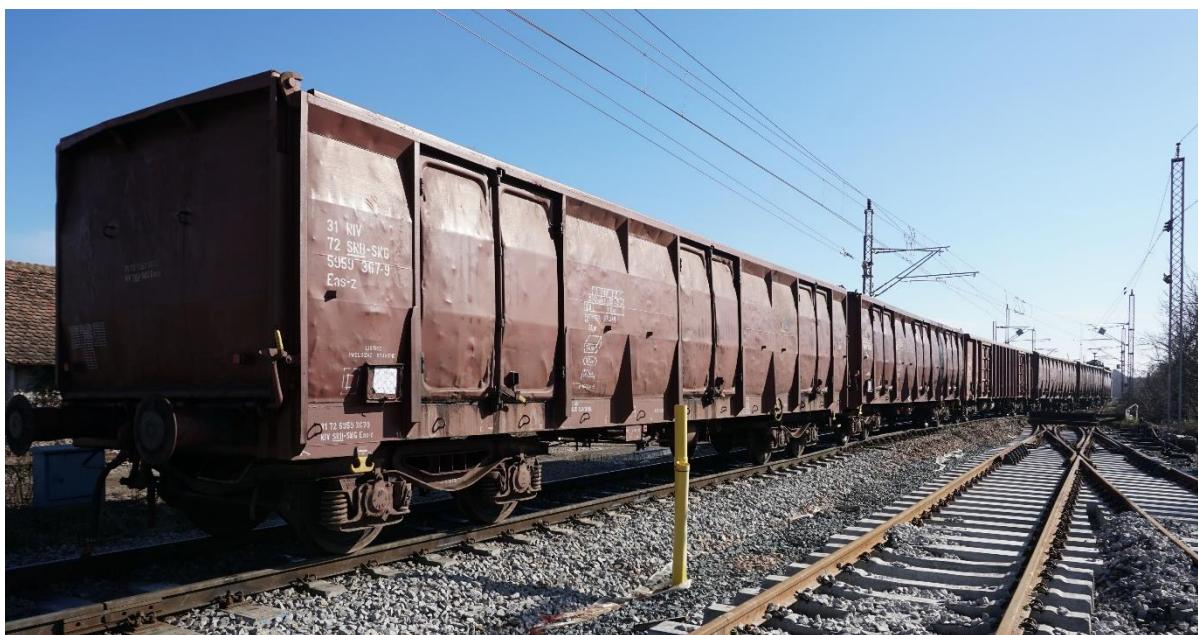
**Слика 4.1.1.2:** Изглед места где се маневарски састав зауставио на скретничком блоку 2 након озбиљне несреће (поглед из смера станице Мала Крсна према отвореној прузи у смеру ка станицама Пожаревац и Осипаоница)

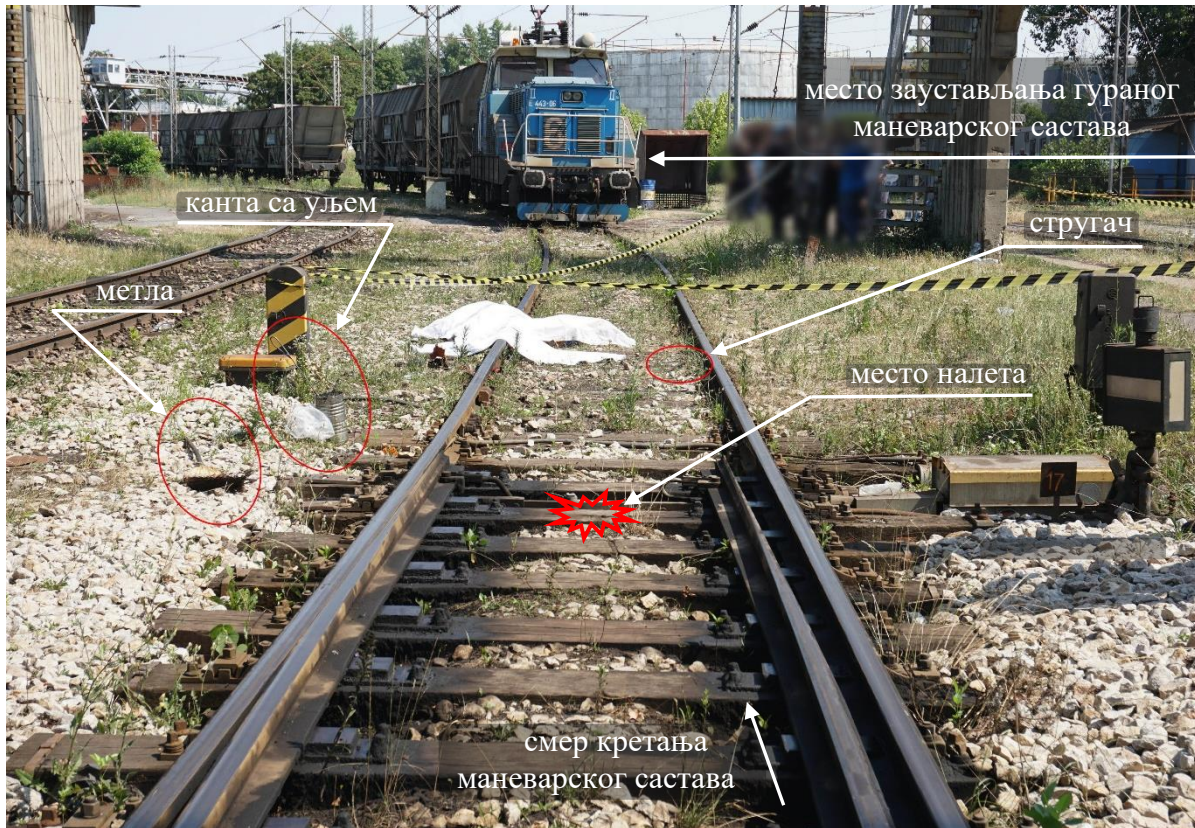
Слика 4.2.1.1: Изглед места озбиљне несреће после налета гураног маневарског састава на пружног радника (поглед из смера другог колосека ка другом извлачњаку)
