РЕПУБЛИКА СРБИЈА
ЦЕНТАР ЗА ИСТРАЖИВАЊЕ
НЕСРЕЋА У САОБРАЋАЈУ

ИЗВЕШТАЈ О ИСТРАЗИ ОЗБИЉНЕ НЕЗГОДЕ АВИОНА

Авион:	<i>Airbus A319</i>
Регистарска ознака:	<i>YU-APJ</i>
Година производње:	2000.
Серијски број:	1159
Власник:	<i>„ECAF I 1159 DAC“</i> , Даблин, Р. Ирска
Корисник:	<i>„Air Serbia“</i> а. д.
Место озбиљне незгоде:	Аеродром "Никола тесла а. д.", Београд (<i>LYBE</i>)
Датум озбиљне незгоде:	22. 05. 2018. г.
Време озбиљне незгоде:	06:50 (<i>LT</i>)

Јун 2019. г.

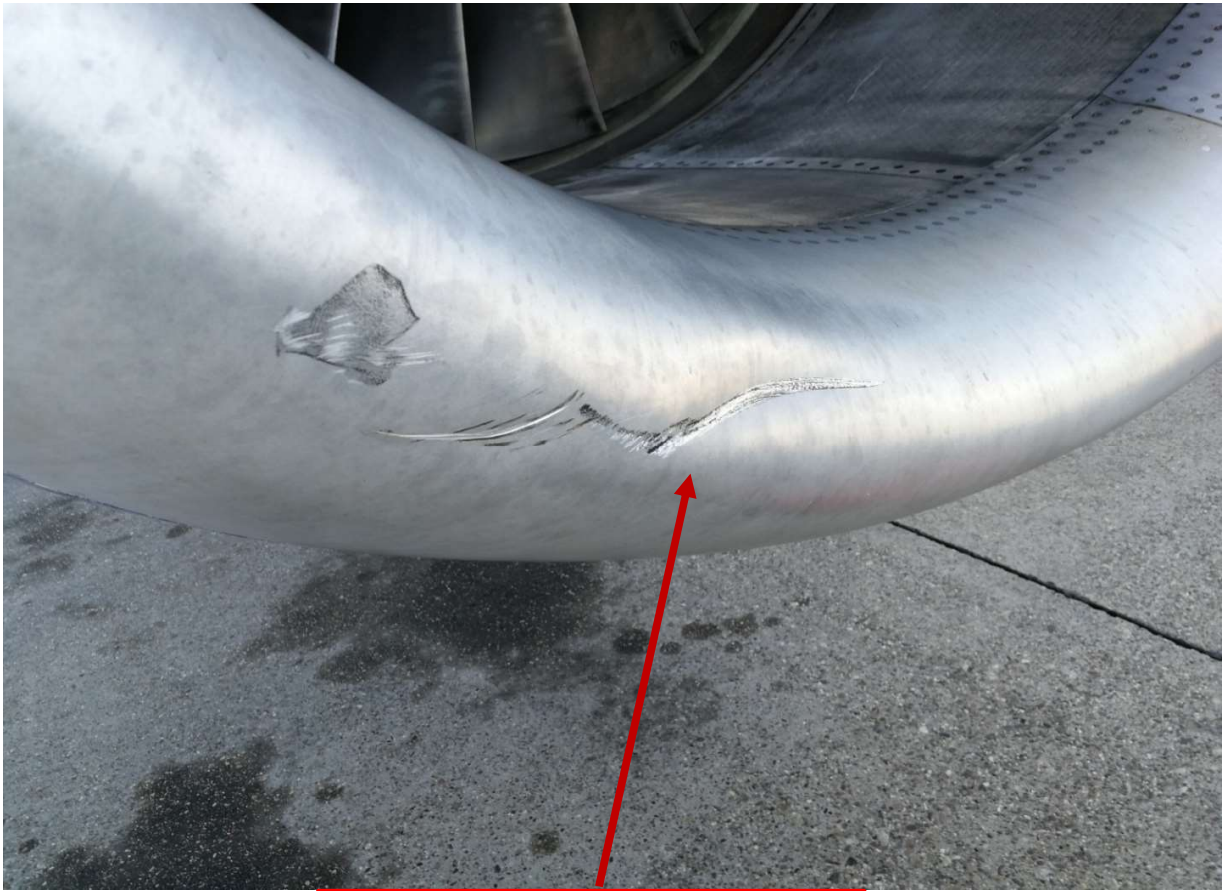
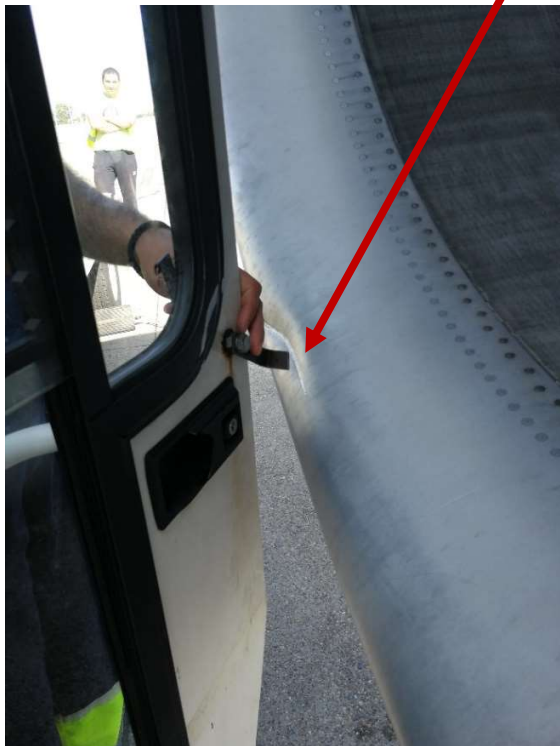
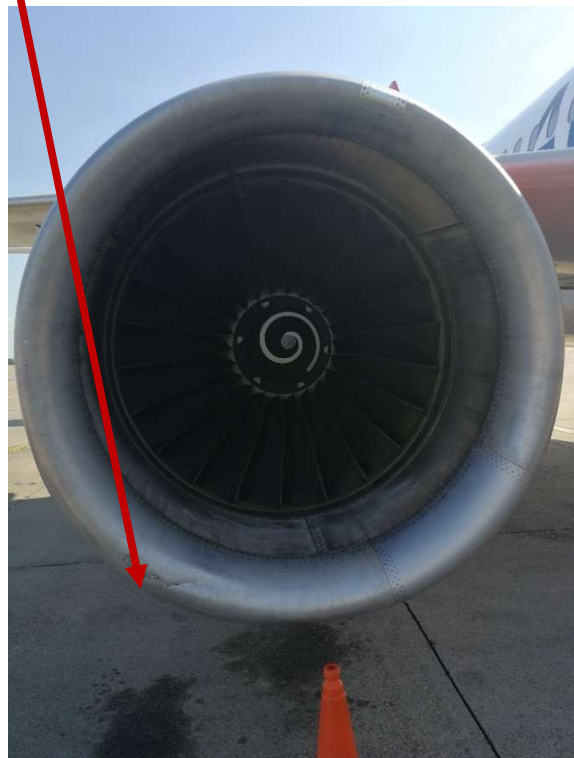
Слике 1-3.

Дошло је до штете на мотору број 2, серијски број мотора *V10648*, авиона у виду огреботине и улубљивања оплате уводника мотора (серијски број *0938001*) са доње стране (Слике 1-3). Детаљним визуелним прегледом ваздухоплова установљено је да нема оштећења других делова авиона и компоненти.

Оштећења на уводнику десног мотора

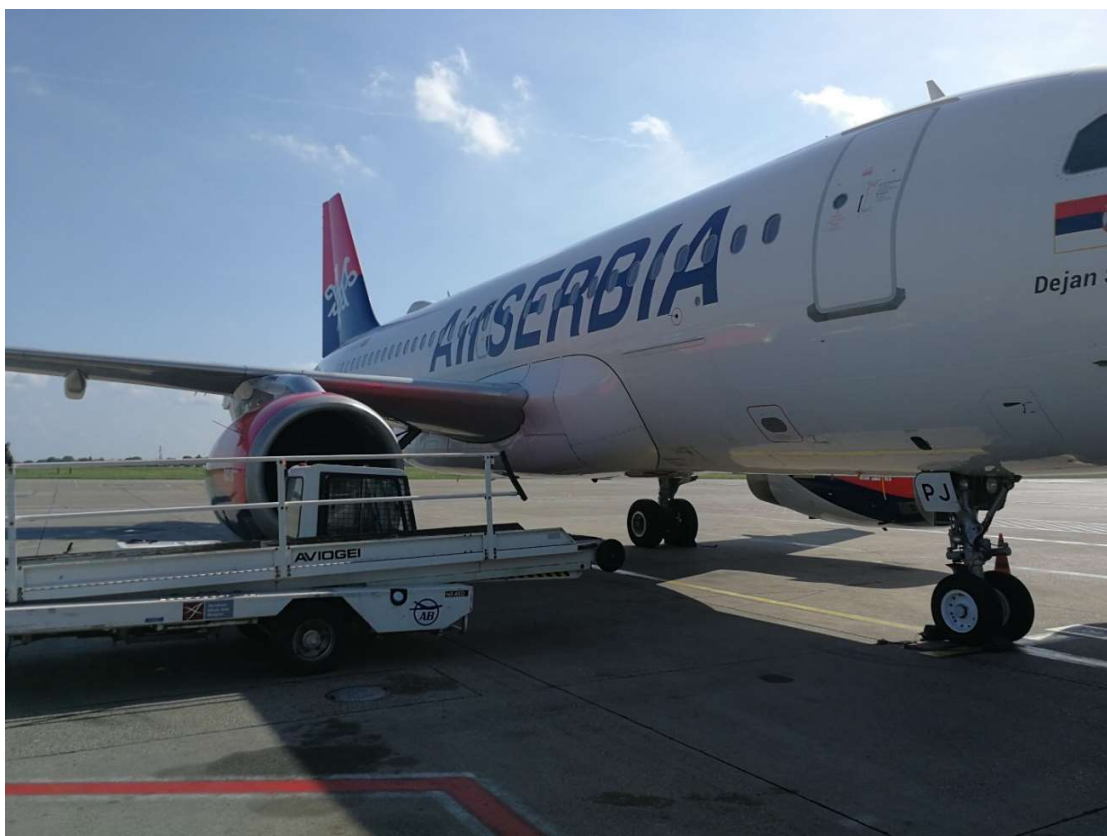
Слика 4.

Током увиђаја на паркинг позицији „С5“ аеродрома „Никола Тесла а. д.“ у Београду установљено је да је ваздухоплов прописно обезбеђен и осигуран од приступа других лица и након детаљног визуелног прегледа није примећено да постоје друга оштећења на авиону (Слика 4).

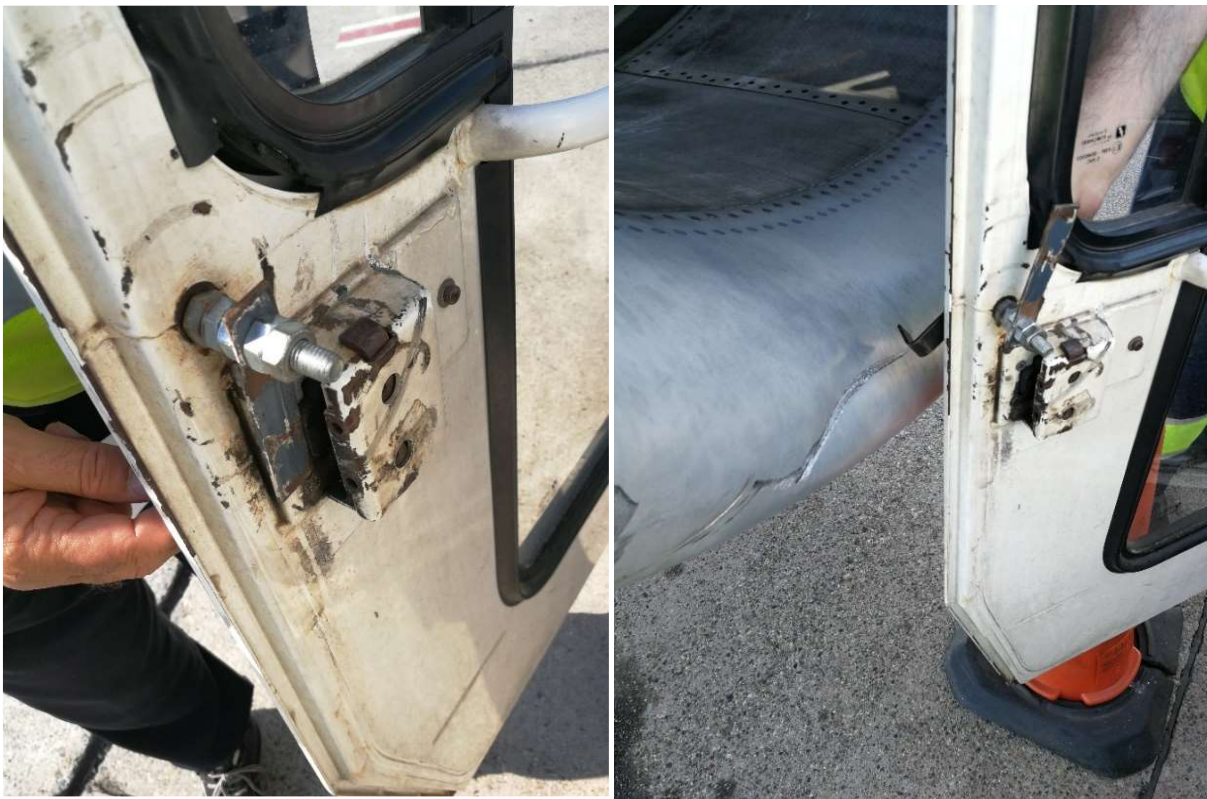
Слика 5.

Анализа је започела дана када се догодила озбиљна незгода, 22. 05. 2018. године (видети тачку 1.1) и кретала се у временском периоду пре наведеног, при чему се обрађала пажња на одржавање елеватора интерног броја аеродрома 21, јер је током увиђаја установљено да постоји импровизирана брава на вратима која су ударила у мотор број 2 авиона регистарске ознаке YU-APJ.

Прегледом елеватора током увиђаја, установљено је да на месту где би требало да буде оригинална брава (Слике 6 и 7) за затварање постоји импровизовани механизам, ручно прављен (Слика 5), који не одговара препорукама произвођача елеватора и не личи оригиналном делу.

Посредан узрок озбиљне незгоде је неадекватно одржавање брава на вратима елеватора у власништву аеродрома „Никола Тесла а. д.“, Београд.

- а) одржавање средстава и возила врши искључиво у складу са инструкцијама и препорукама произвођача.**
- б) се не користе средства и возила која нису одржавана у складу са прописима и препорукама произвођача.**
- в) се врши редовна контрола исправности аеродромских средстава и возила, са оверавањем одговарајућих докумената од стране овлашћених и одговорних лица.**

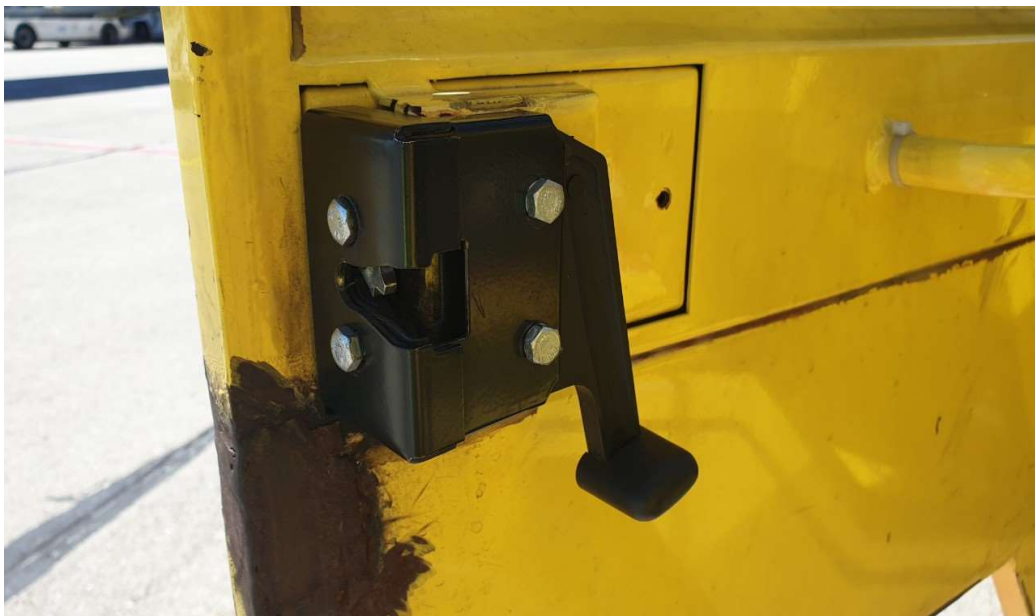
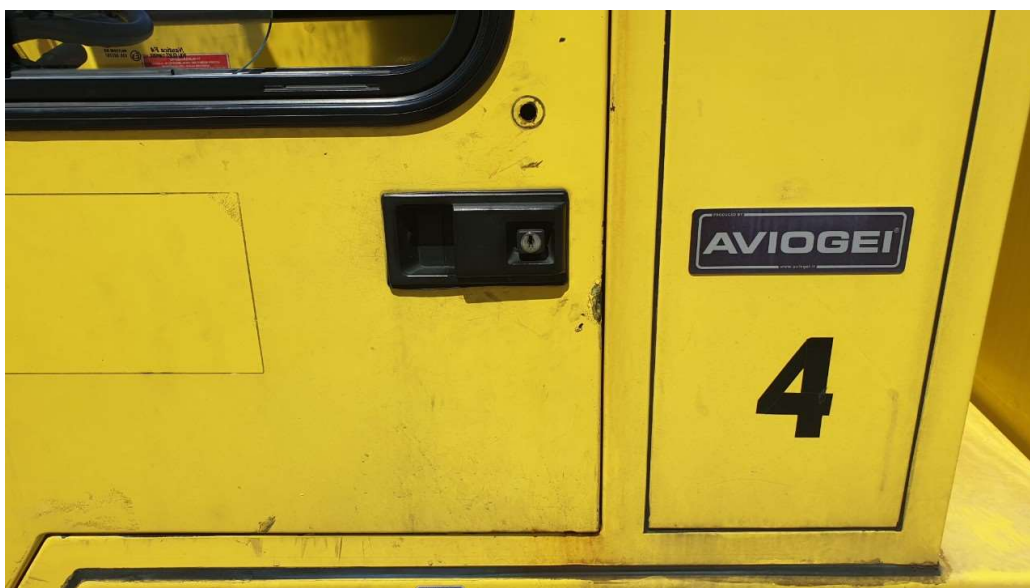
Аеродром је доставио документацију у којој је наложио забрану коришћења свих средстава и опреме са неисправностима које могу да утичу на безбедност и безбедно извршавање операција на аеродрому. Елеватор који је учествовао у озбиљној незгоди је одмах повучен из употребе, а на свим осталим елеваторима је спроведен ванредни преглед и сервисирање свих врата и мењање брава где је било потребно. Замена брава је извршена у складу са препорукама произвођача елеватора, са прописаним деловима (слике 6 и 7, други елеватор).
