Број: ЖС - 01/20

КОНАЧАН ИЗВЕШТАЈ О ИСТРАЗИ ОЗБИЉНЕ НЕСРЕЋЕ

Врста несреће: Озбиљна несрећа на путном прелазу у нивоу
Број воза: Маневарски састав МС-4
Место: Град Панчево, градско насеље Стара Миса,
 подручје индустријског колосека Рафинерије нафте
 Панчево („НИС“ а.д. Нови Сад)
Датум: 09.01.2020. године
Време: 02:35

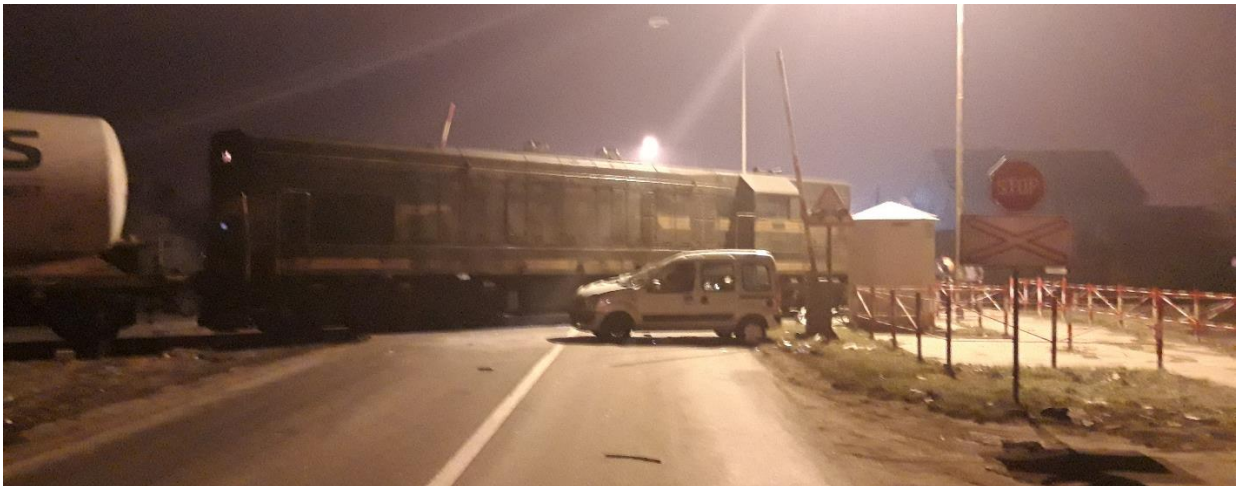
Слика 2.1.2.1: Изглед маневарске локомотиве 661-155 и друмског путничког возила након озбиљне несреће (поглед са пута у смеру супротном од смера вожње друмског путничког возила, извор: „НИС“ а.д.)

Након налета маневарски састав МС-4 је наставио даље кретање у дужини од 12 м, након чега се зауставио (слика 2.1.2.1.).

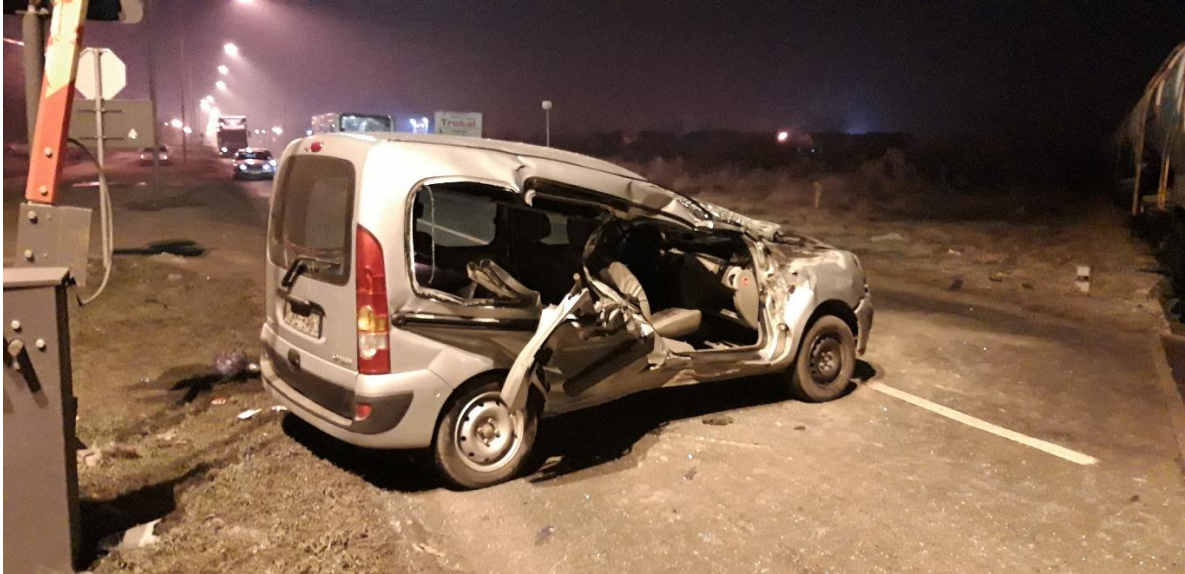
Слика 2.1.2.2: Изглед друмског путничког возила након озбиљне несреће (поглед у смеру кретања друмског путничког возила, извор: „НИС“ а.д.)

Након удара, маневарски састав МС-4 је друмско путничко возило одбацио у десну страну у односу на смер кретања маневарског састава МС-4, односно у леву страну у односу на смер кретања друмског путничког возила, у суседну коловозну траку, при чему се друмско путничко возило заротирало за 90°. Том приликом десна бочна страна друмског путничког возила је значајно оштећена (слика 2.1.2.2.).

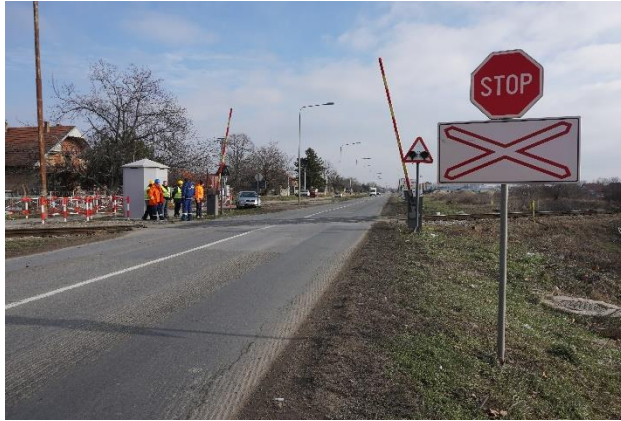
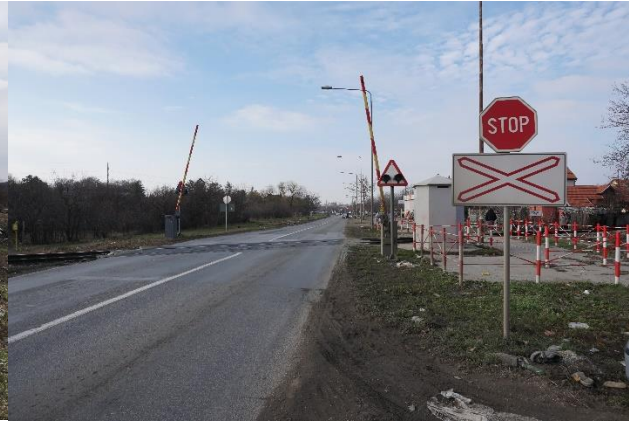
Изглед путног прелаза, гледано са пута приказан је на сликама 2.2.3.1. и 2.2.3.2.

Слика 2.2.3.1: Изглед путног прелаза
(поглед из смера центра Панчева)

Слика 2.2.3.2: Изглед путног прелаза
(поглед из смера Ковина)

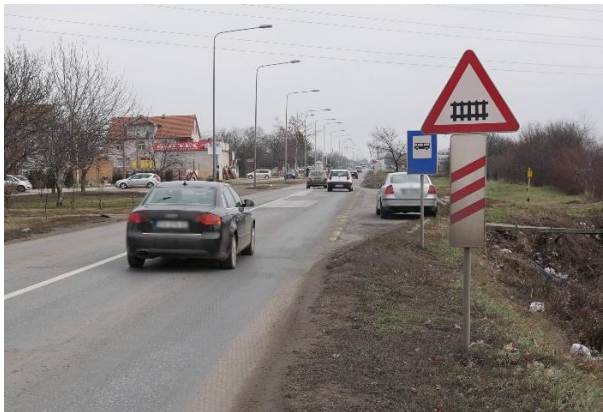
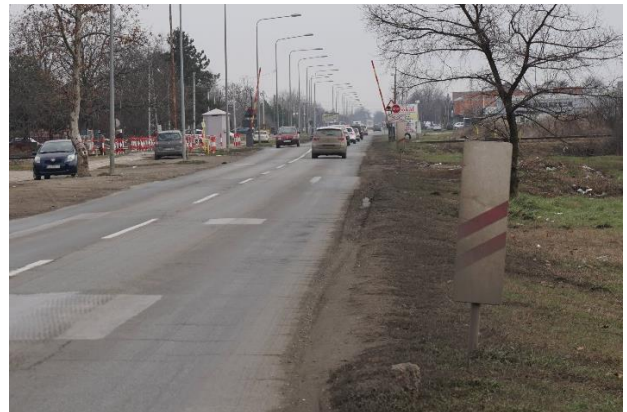
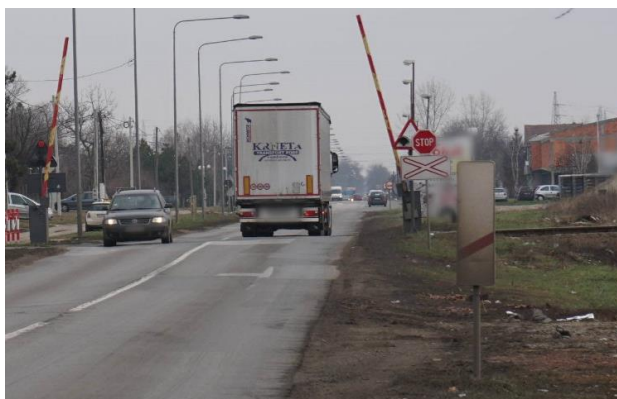
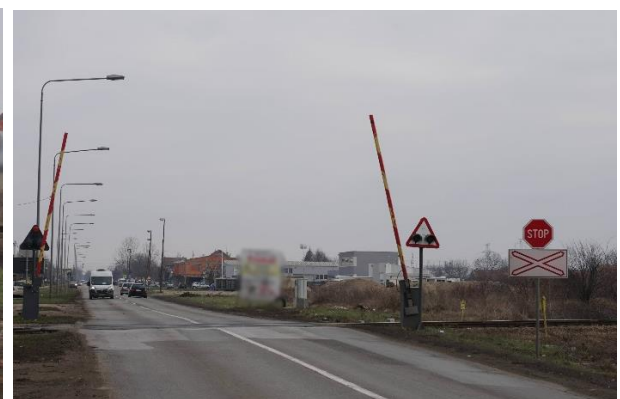
На предметном државном путу, пре наиласка на путни прелаз из смера центра Панчева ка Ковину, на носачу, који се налази са десне стране пута поред коловоза и од путног прелаза је удаљен приближно 240 *m*, постављени су саобраћајни знаци: *I-32*: „Укрштање пута са железничком пругом са браницима или полубраницима” и *I-35*: „Приближавање месту укрштања пута и железничке пруге” (слика 2.2.3.4.). На носачу, који се налази са десне стране пута поред коловоза и од путног прелаза је удаљен приближно 160 *m*, постављен је саобраћајни знак: *I-35*: „Приближавање месту укрштања пута и железничке пруге” (слика 2.2.3.5.). На носачу, који се налази са десне стране пута поред коловоза и од путног прелаза је удаљен 80 *m*, постављен је саобраћајни знак: *I-35*: „Приближавање месту укрштања пута и железничке пруге” (слика 2.2.3.6.). На носачу, који се налази са десне стране пута поред коловоза и од путног прелаза (почетка гуменог панела) је удаљен 15,6 *m*, постављени су саобраћајни знаци: *I-34*: „Андрејин крст“ и *II-2*: „Обавезно заустављање“, на носачу, који се налази са десне стране пута поред коловоза и од путног прелаза (почетка гуменог панела) је удаљен 6,2 *m*, постављен је семафор: *IV-9* којим се регулише прелаз пута преко железничке пруге у истом нивоу (служи за најаву приближавања воза и најаву спуштања полубраника) и са десне стране пута поред коловоза и од путног прелаза (почетка гуменог панела) је удаљен 5,2 *m* постављен је носач полубраника на путном прелазу (слика 2.2.3.7.).

Слика 2.2.3.4: Изглед саобраћајне сигнализације (поглед из смера центра Панчева)

Слика 2.2.3.5: Изглед саобраћајне сигнализације (поглед из смера центра Панчева)

Слика 2.2.3.6: Изглед саобраћајне сигнализације (поглед из смера центра Панчева)

Слика 2.2.3.7: Изглед саобраћајне сигнализације (поглед из смера центра Панчева)

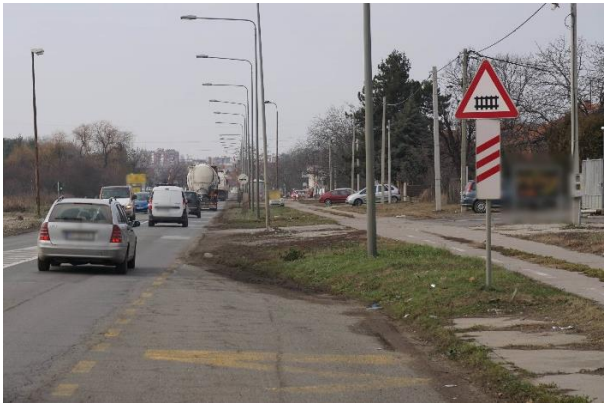
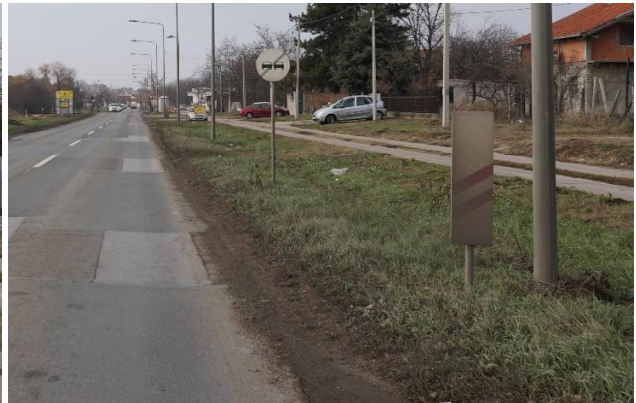
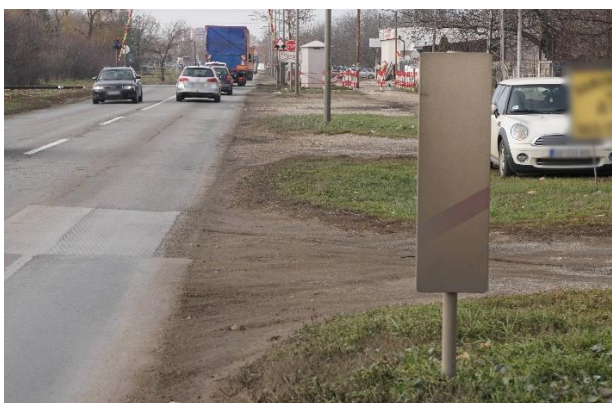
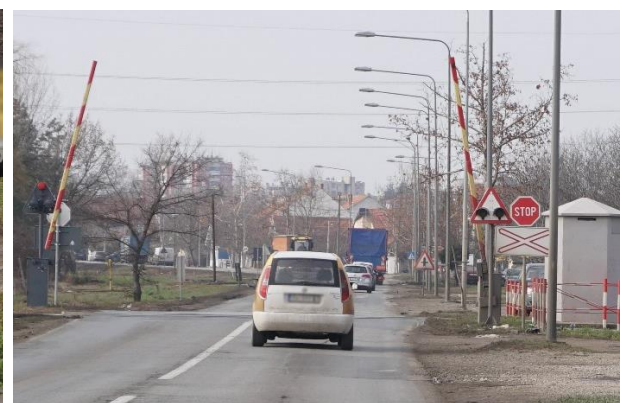
На предметном државном путу, пре наиласка на путни прелаз из смера Ковина ка центру Панчева, на носачу, који се налази са десне стране пута поред коловоза и од путног

прелаза је удаљен приближно 240 *m*, постављени су саобраћајни знаци: *I-32*: „Укрштање пута са железничком пругом са браницима или полубраницима” и *I-35*: „Приближавање месту укрштања пута и железничке пруге” (слика 2.2.3.8.). На носачу, који се налази са десне стране пута поред коловоза и од путног прелаза је удаљен приближно 160 *m*, постављен је саобраћајни знак: *I-35*: „Приближавање месту укрштања пута и железничке пруге” (слика 2.2.3.9.). На носачу, који се налази са десне стране пута поред коловоза и од путног прелаза је удаљен приближно 80 *m*, постављен је саобраћајни знак: *I-35*: „Приближавање месту укрштања пута и железничке пруге” (слика 2.2.3.10.). На носачу, који се налази са десне стране пута поред коловоза и од путног прелаза (почетка гуменог панела) је удаљен 14,0 *m*, постављени су саобраћајни знаци: *I-34*: „Андрејин крст“ и *II-2*: „Обавезно заустављање“, на носачу, који се налази са десне стране пута поред коловоза и од путног прелаза (почетка гуменог панела) је удаљен 6,0 *m*, постављен је семафор: *IV-9* којим се регулише прелаз пута преко железничке пруге у истом нивоу (служи за најаву приближавања воза и најаву спуштања полубраника) и са десне стране пута поред коловоза и од путног прелаза (почетка гуменог панела) је удаљен 4,9 *m* постављен је носач полубраника на путном прелазу (слика 2.2.3.11.).

Слика 2.2.3.8: Изглед саобраћајне сигнализације (поглед из смера Ковина)

Слика 2.2.3.9: Изглед саобраћајне сигнализације (поглед из смера Ковина)

Слика 2.2.3.10: Изглед саобраћајне сигнализације (поглед из смера Ковина)

Слика 2.2.3.11: Изглед саобраћајне сигнализације (поглед из смера Ковина)

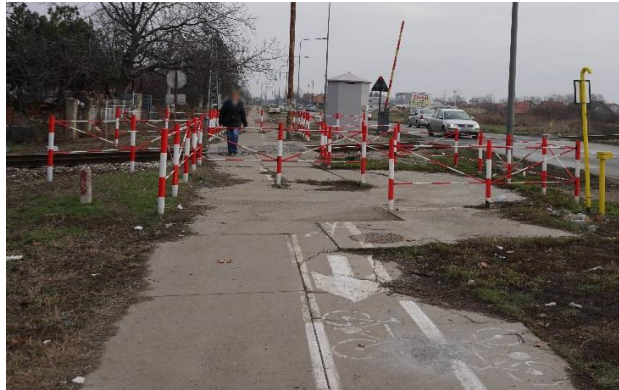
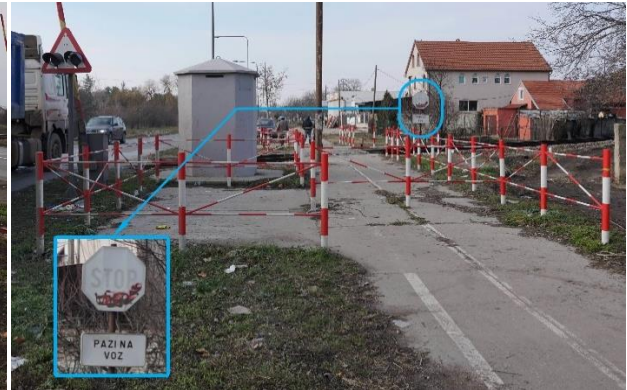
Са леве стране државног пута, гледано у смеру од Панчева ка Ковину, налази се уређена бетонска пешачка и бицикличка стаза. Саобраћај на прелазу пешачке и бицикличке стазе преко индустријског колосека обезбеђен је мимоилазницама и саобраћајним знацима

на путним прелазима за пешаке и бициклите. На пешачкој и бициклическој стази, навозне рампе су изведене од бетона, а на самом путном прелазу налазе се посложене гранитне коцке (калдрма). Мимоилазнице постоје са обе стране путног прелаза и обојене су црвеном и белом бојом. На пешачкој и бициклическој стази, пре наилаaska на путни прелаз из смера Ковина ка центру Панчева, на истом носачу, који се налази са десне стране поред пешачке и бициклическе стазе, постављени су саобраћајни знак: *II-2*: „Обавезно заустављање“ (који је избледео) и допунска табла *IV-5*: „Пази на воз“. Пре наилаaska на путни прелаз за пешаке и бициклите из смера центра Панчева ка Ковину, испред путног прелаза нема постављених саобраћајних знакова (слике 2.2.3.12. и 2.2.3.13.).

Слика 2.2.3.12: Изглед пешачке и бициклическе стазе (поглед из смера Панчева)

Слика 2.2.3.13: Изглед пешачке и бициклическе стазе (поглед из смера Ковина)

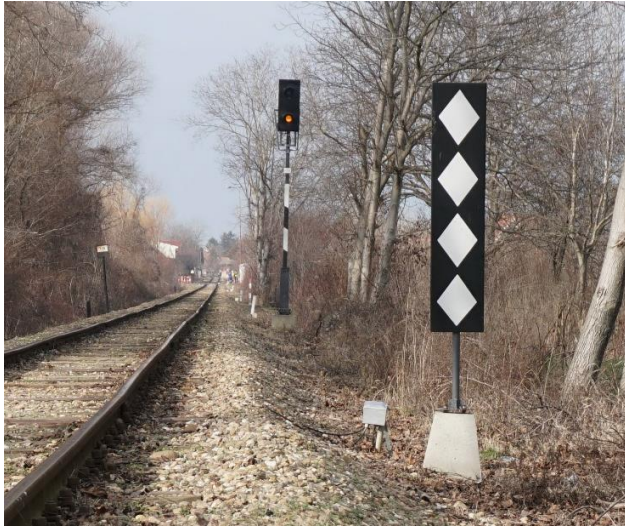
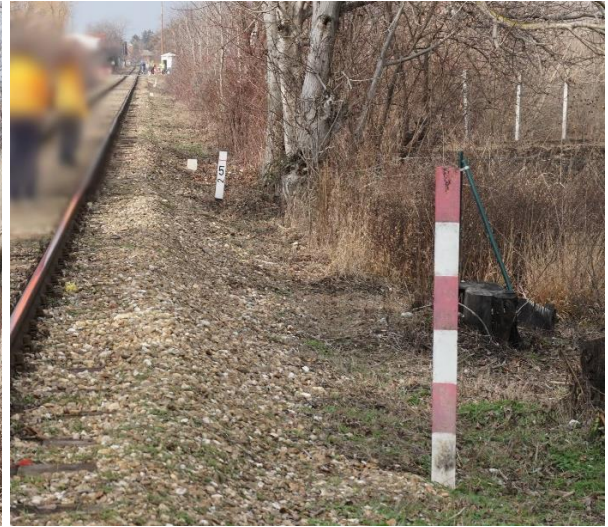
сигнали и сигнална ознака су уграђени са десне стране колосека, гледано у смеру опадајуће стационаже, односно, гледано у смеру војње маневарског састава МС-4.

Слика 2.2.3.14: Изглед сигнала на индустријском колосеку (поглед из смера Рафинерије нафте Панчево)

Слика 2.2.3.15: Изглед сигналне ознаке 209 (поглед из смера Рафинерије нафте Панчево)

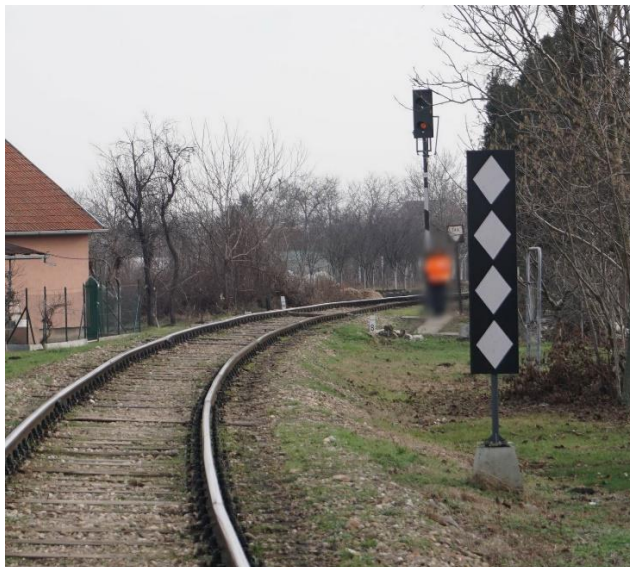
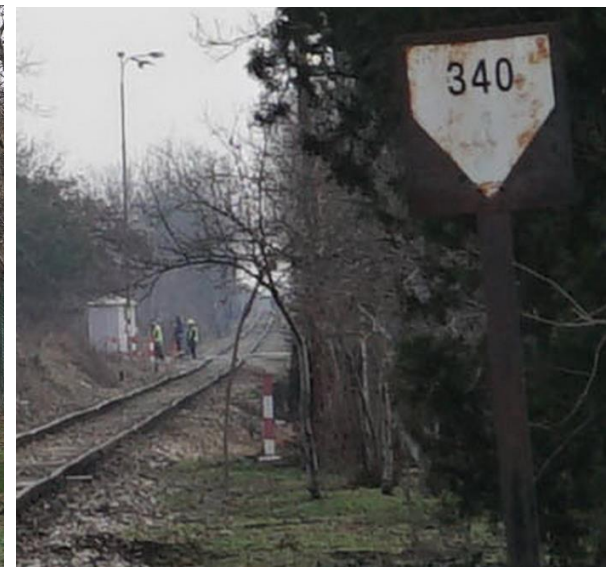
На индустријском колосеку, пре наиласка на предметни путни прелаз из смера станице Панчево Варош ка ранжирној станици Рафинерије нафте Панчево, у *km* 1+760 уграђен је сигнал укључне тачке, сигнални знак 57: „Укључна тачка, очекуј контролни сигнал“, у *km* 1+820 уграђен је контролни светлосни сигнал *KS 1* (слика 2.2.3.16.) и у *km* 1+912 уграђена је сигнална ознака 209: „Пази, путни прелаз“ (слика 2.2.3.17.). Наведени сигнали и сигнална ознака су уграђени са десне стране колосека, гледано у смеру растуће стационаже.

Слика 2.2.3.16: Изглед сигнала на индустријском колосеку (поглед из смера станице Панчево Варош)

Слика 2.2.3.17: Изглед сигналне ознаке 209 (поглед из смера станице Панчево Варош)
