Број: ЖС - 01/21

## КОНАЧАН ИЗВЕШТАЈ О ИСТРАЗИ ОЗБИЉНЕ НЕСРЕЋЕ

Врста несреће:	Озбиљна несрећа, Налет вученог маневарског састава на железничког радника
Маневарски састав:	Локомотива 441-510 и 6 (шест) кола серије <i>Ea</i>
Место:	Општина Смедерево, насеље Мала Крсна подручје железничке станице Мала Крсна
Датум:	03.02.2021. године
Време:	08:29

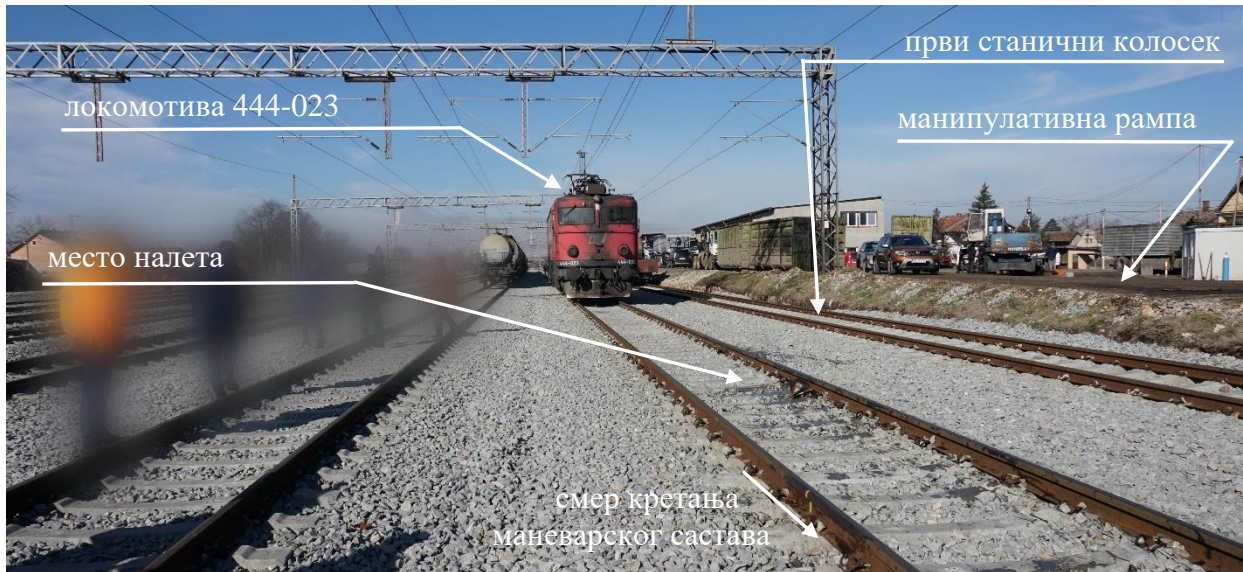
Под тим условима је дошло до налета вученог маневарског састава на помоћног радника. До налета је дошло тако што је чело локомотиве 441-510 (раоник локомотиве) ударило помоћног радника, који је од ударца пао у колосек, након чега је цео маневарски састав прешао преко њега. Том приликом, помоћни радник је задобио тешке телесне повреде од којих је преминуо на лицу места.

Слика 2.1.2.1: Изглед места озбиљне несреће после налета маневарског састава на железничког радника (поглед из смера скретничког блока 2 ка станичној згради)

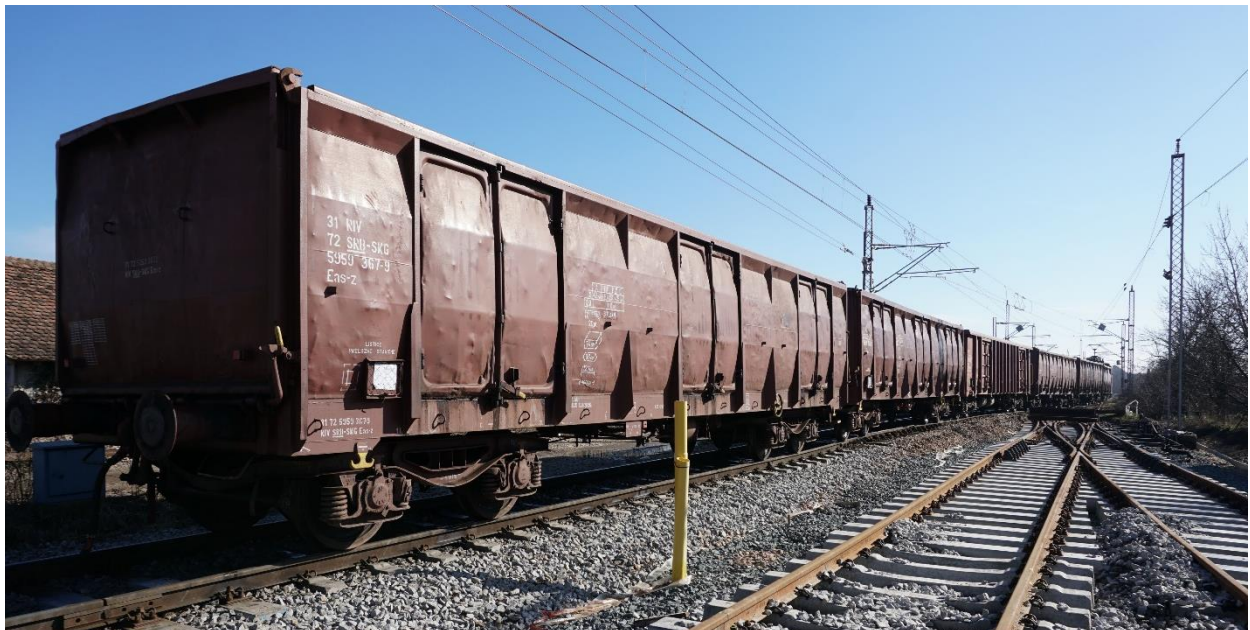
С обзиром да особље на маневарском саставу није уочило да је дошло до налета, вучени маневарски састав је наставио вожњу све до изласка са другог станичног колосека и зауставио се на скретничком блоку 2, на месту на коме је то било планирано у склопу маневарског рада. Настанак предметне озбиљне несреће први су уочили машиновођа и маневриста који су се налазили на локомотиви 444-023 која се маневарском вожњом кретала по другом колосеку из правца канцеларије отправника возова у смеру ка скретничком блоку 2, непосредно иза маневарског састава који је учествовао у предметној озбиљној несрећи.

Слика 2.1.2.2: Изглед места где се маневарски састав зауставио на скретничком блоку 2 након озбиљне несреће (поглед из смера станице Мала Крсна према отвореној прузи у смеру ка станицама Пожаревац и Осипаоница)

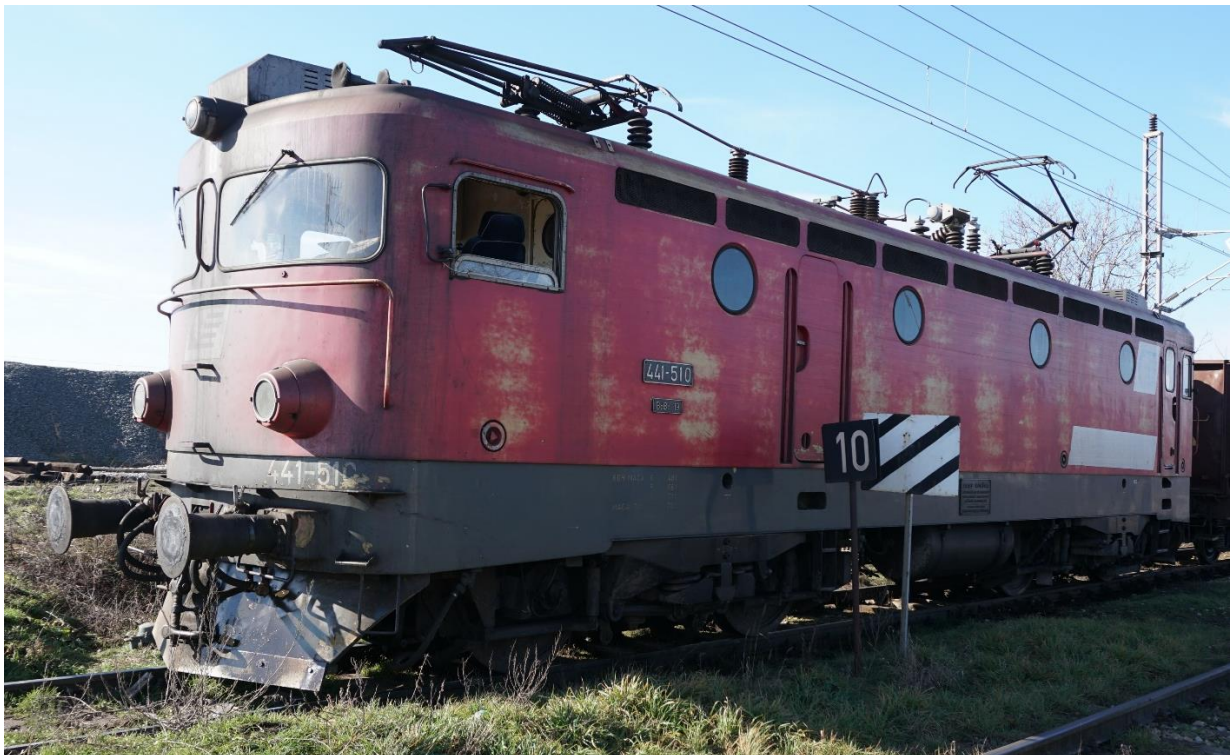
Електричне локомотиве серије 441 су универзалне, намењене за вучу свих врста путничких и теретних возова, на пругама нормалног колосека електрифицираним монофазним системом 25 kV, 50 Hz. Сва опрема локомотиве предвиђена је за поуздан рад у опсегу температура од -40°C до +40°C. У вези са основним разликама, као и разликама услед модификација, локомотиве серије 441 су разврставане у подсерије. Подсерија 500 је без електродинамичке кочнице и са уређајем за подмазивање венаца точкова.

Слика 2.2.2.1: Изглед локомотиве 441-510

- дужина локомотиве преко несабијених одбојника: 15470 *mm*,
- ширина сандука: 3100 *mm*,
- размак између средина обртних постоља: 7700 *mm*,
- размак осовина у обртним постољима: 2700 *mm*,
- висина од ГИШ до спуштеног пантографа: 4650 *mm*,
- маса локомотиве спремне за службу: 78 *t*.

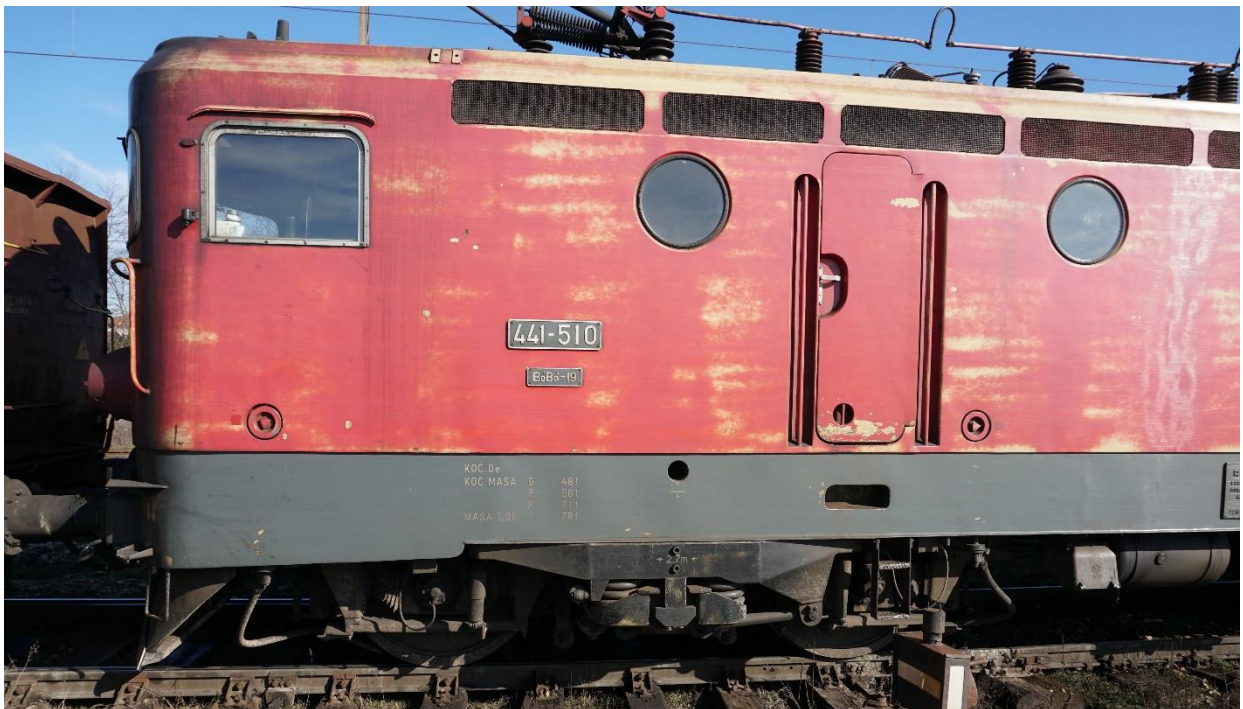
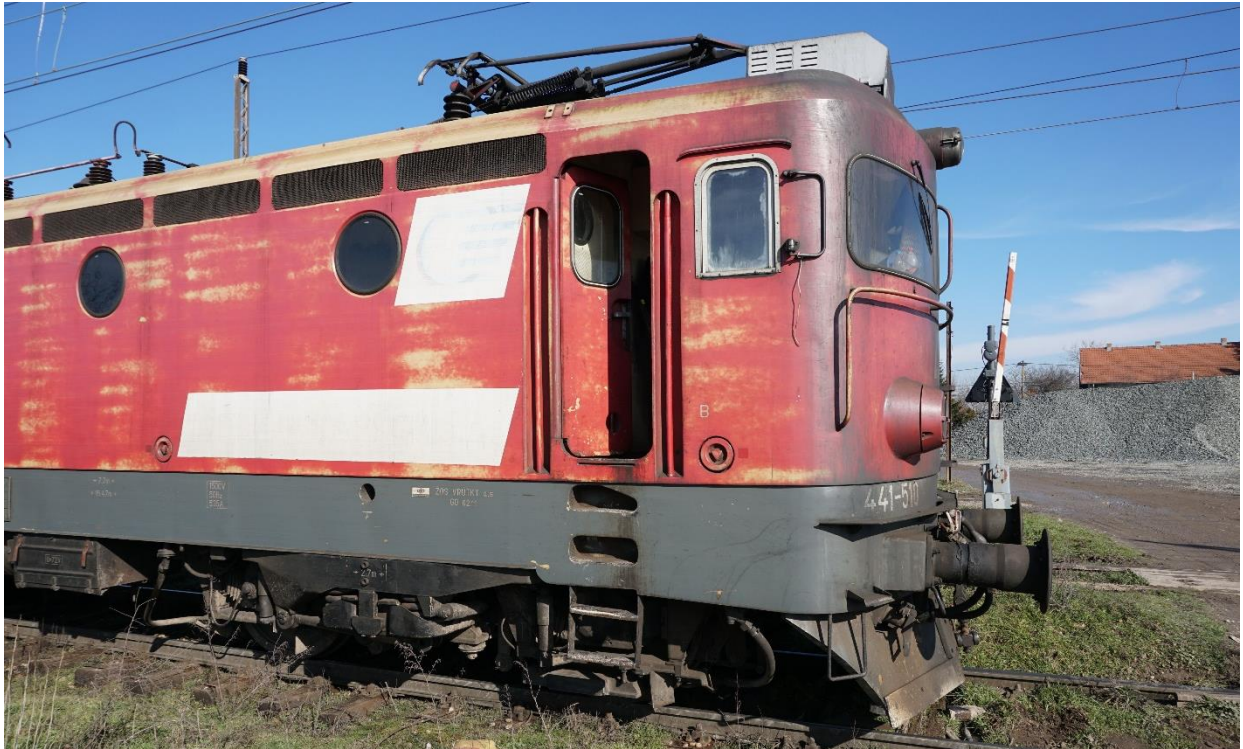
На локомотиви 441-510 постоје две управљачнице (управљачнице „А“ и „Б“) смештене чеоно на оба краја локомотиве. На бочним странама локомотиве постоје по двоје врата (једна врата за улаз у управљачницу и једна врата за улаз у машински простор). Са обе стране свих врата се налазе рукохвати смештени у удубљеном простору оплате сандука локомотиве. Испод врата за улаз у управљачницу се на сандуку локомотиве налазе два удубљења и два степеника постављена испод сандука локомотиве, а испод врата за улаз у машински простор једно удубљење у сандуку локомотиве и два степеника постављена испод сандука локомотиве. У обе управљачнице, позиција машиновође се налази на супротној страни од врата за улазак у управљачницу. Изглед врата на бочној страни локомотиве 441-510, приказан је на сликама 2.2.2.2. и 2.2.2.3.

Слика 2.2.2.2: Изглед бочног дела локомотиве 441-510 са стране управљачнице „А“

Слика 2.2.2.3: Изглед бочног дела локомотиве 441-510 са стране управљачнице „Б“

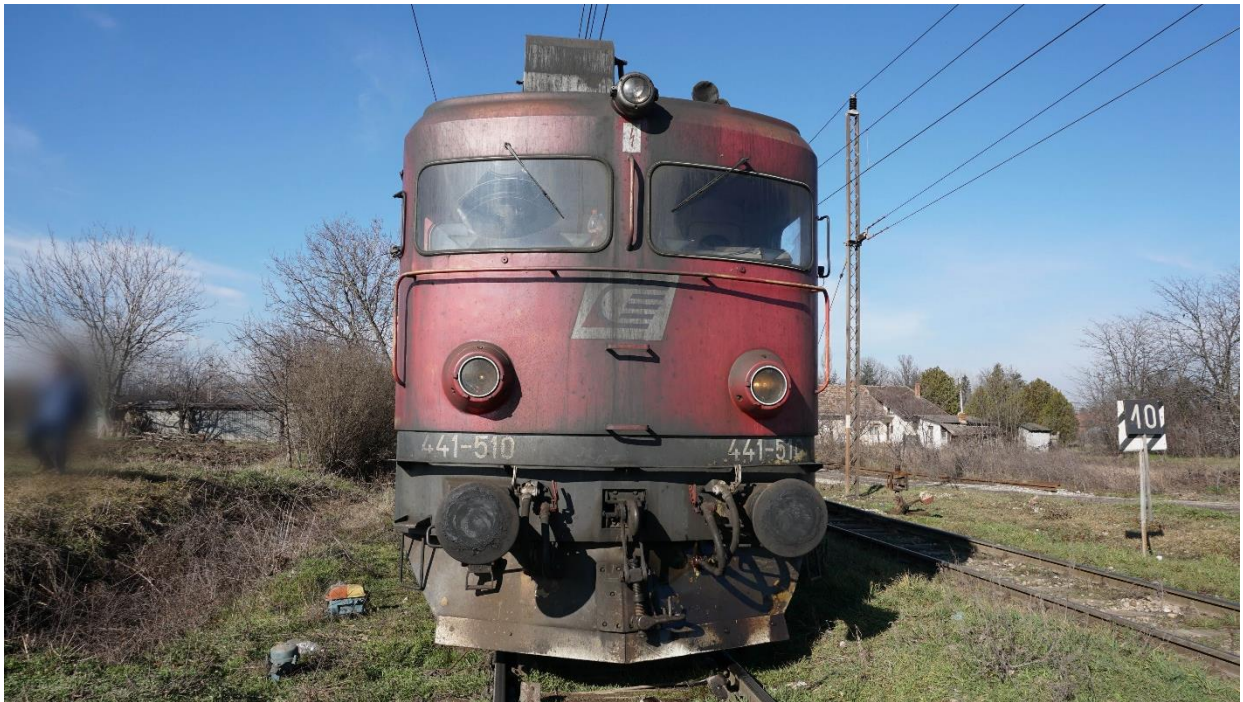
На чеоним странама локомотиве, налазе се два вертикална рукохвата (постављени су са сваке стране по један) и један хоризонтални рукохват (постављен је испод ветробранских стакала управљачнице и на крајевима је спојен са горњим деловима вертикалних рукохвата), чеона платформа испод које се налазе два чеона степеника (са сваке стране по један) и два степеника у облику узенгије, односно у облику латиничног слова „У“ (са сваке стране по један) причвршћена на дно сандука локомотиве. Изглед чеоне стране локомотиве 441-510 са стране управљачнице „Б“ је приказан на слици 2.2.2.4. (изглед чеоне стране локомотиве са стране управљачнице „А“ је идентичан).

Слика 2.2.2.4: Изглед чеоног дела локомотиве 441-510 са стране управљачнице „Б“.

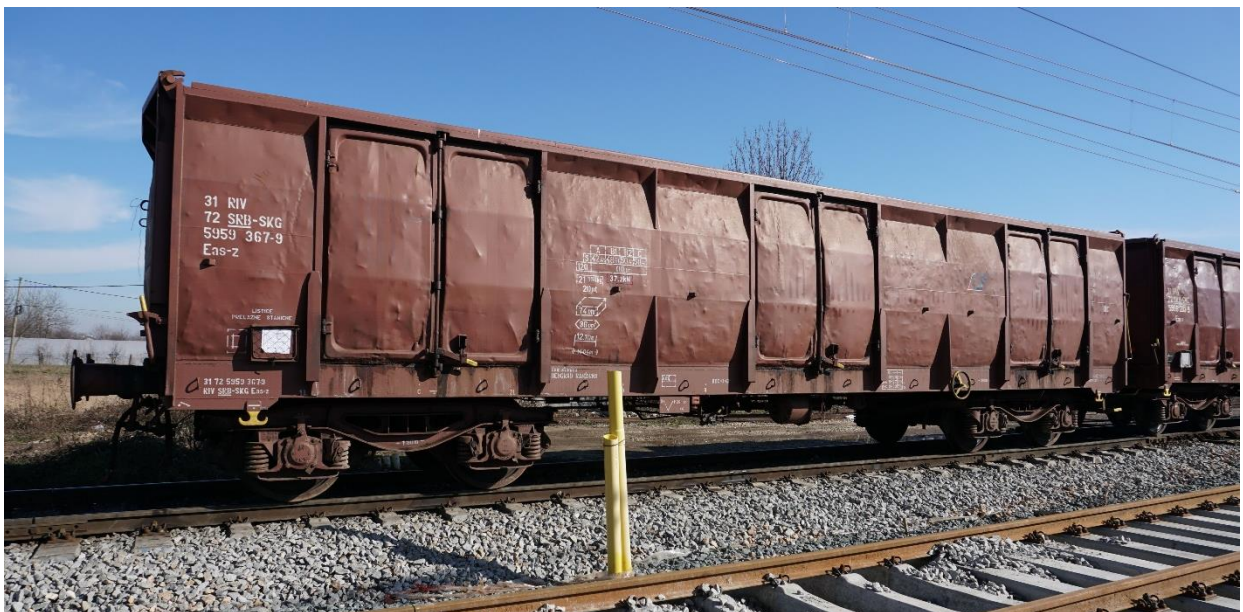
Кола серије *Eas-z* и *Eanoss* су четвороосовинска теретна кола отвореног типа и намењена су за превоз растреситог и комадног терета. Могу да се користе у унутрашњем и међународном железничком саобраћају на колосеку ширине 1435 mm.

Слика 2.2.2.5: Изглед кола *Eas-z*

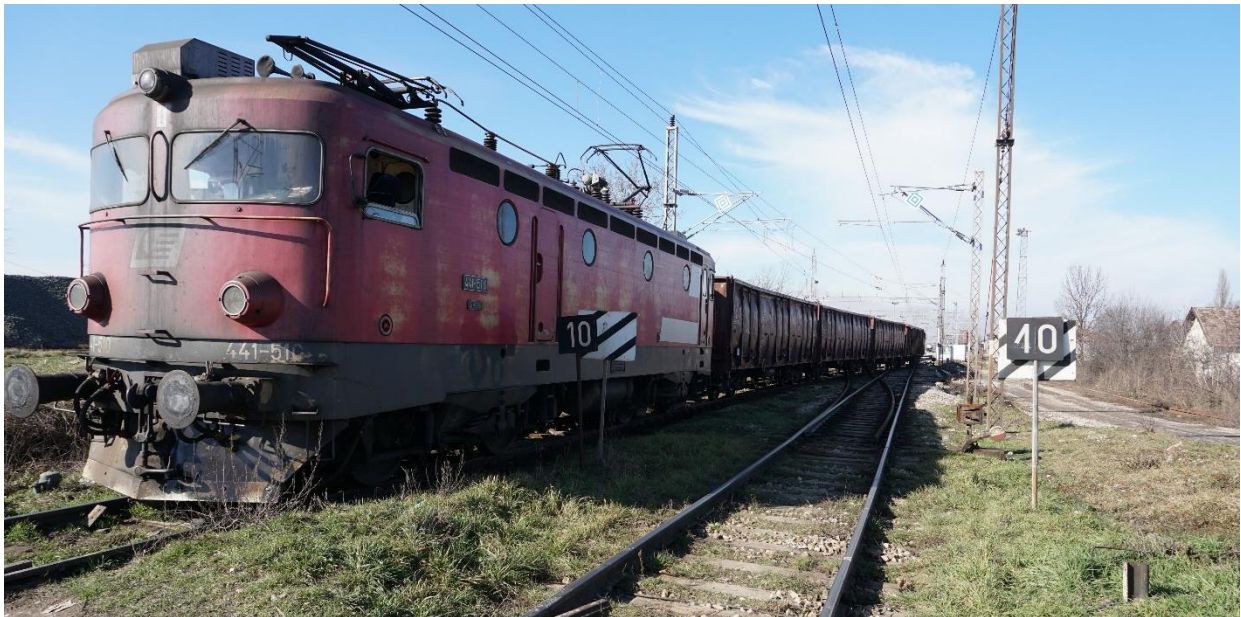
Увиђајем на лицу места озбиљне несреће, истражитељски тим ЦИНС је констатовао да је лагана возња у станици Мала Крсна сигналисана на блоку 2 посматрано од стране станица Осипаоница и Пожаревац ка станици Мала Крсна. Лагана возња од 10 *km/h* је сигналисана сигналним знаком 97в: „Почетак лагане возње“, тако да се односи на 1, 2, 3. и 4. колосек што је и у телеграму број 88 од 11.12.2020. године требало да буде наведено. Изглед сигналног знака 97в: „Почетак лагане возње“ приказан је на слици 2.2.2.6.

Слика 2.2.2.6: Изглед сигналног знака 97в: „Почетак лагане возње“ на блоку 2 станице Мала Крсна (посматрано од стране станица Осипаоница и Пожаревац ка станици Мала Крсна)

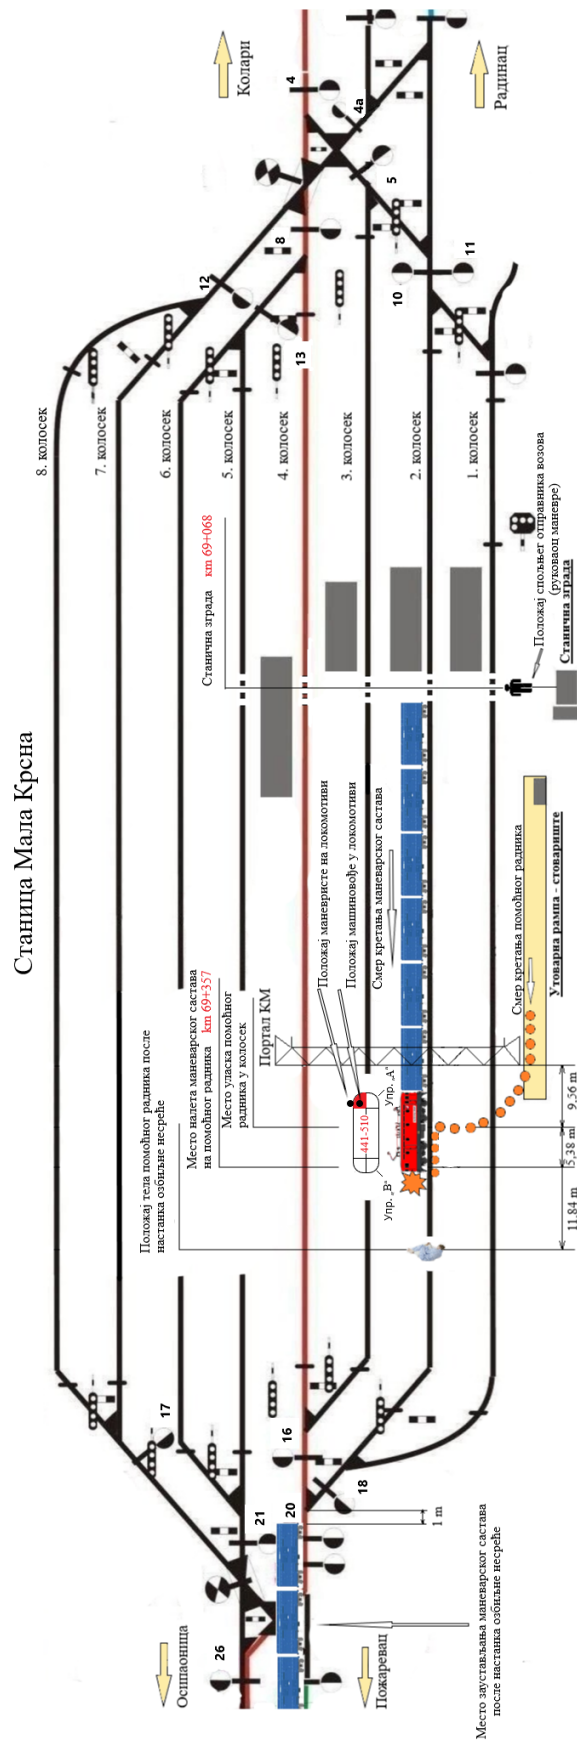
Након извршеног састављања маневарског састава који је учествовао у предметној озбиљној несрећи (квачења 6 (шест) товарених кола серије *Ea* за локомотиву 441-510), машиновођа је остао на истој позицији у локомотиви 441-510 у управљачници „А“ са десне стране (у смеру вожње), односно у управљачници која је у односу на вучени маневарски састав била задња управљачница посматрано у односу на смер вожње (на страни брута). Маневриста је заузео положај на степеништу задње управљачнице (у смеру вожње, на страни брута) и то на страни до машиновође.

Слика 4.1.1: Скица озбиљне несреће

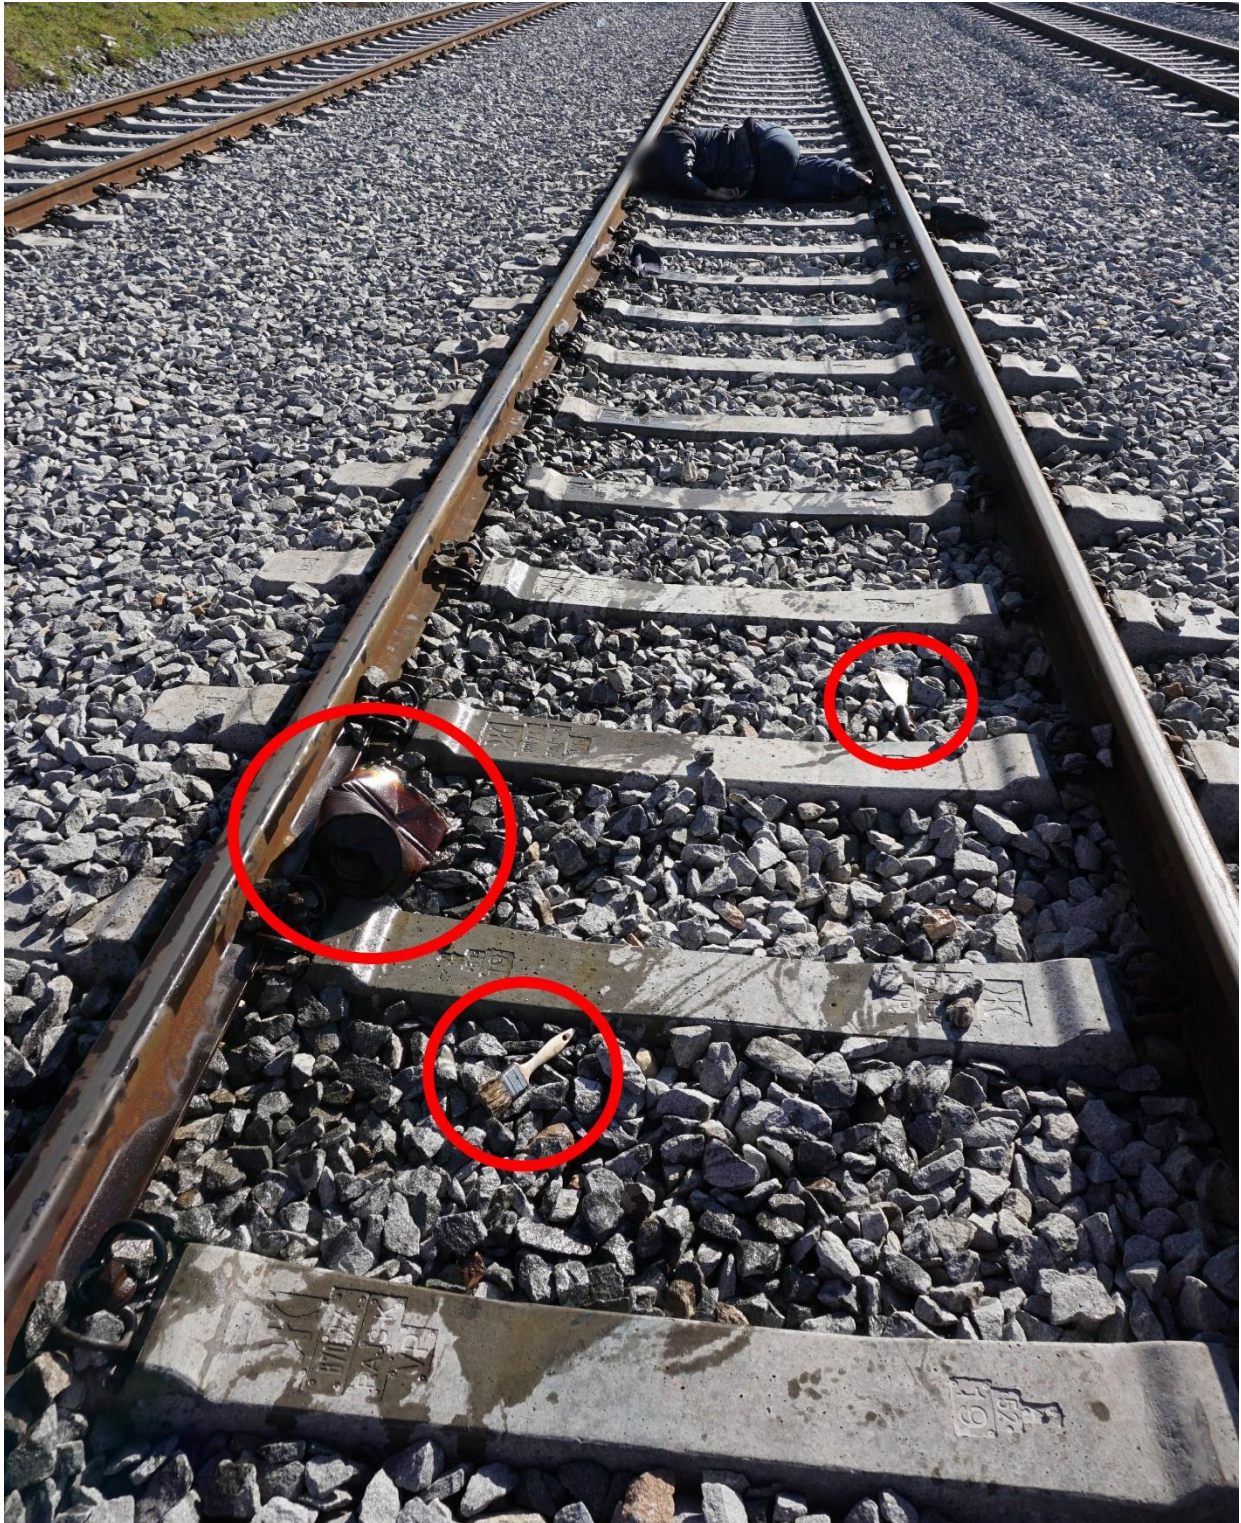
радник се непосредно пре удара маневарског састава у њега, на приближно пола метра од локомотиве, окренуо према долазећем маневарском саставу.

Слика 4.2.1.1: Положај тела помоћног радника и средстава која је са собом носио затечених после настанка озбиљне несреће
