## КОНАЧАН ИЗВЕШТАЈ О ИСТРАЗИ ОЗБИЉНЕ НЕСРЕЋЕ

Врста озбиљне несреће: Судар возова

Број воза: 25412 и 49028/73478

Место: Општина Оџаци, између насеља Ратково и Оџаци,  
отворена пруга између станица Ратково и Оџаци

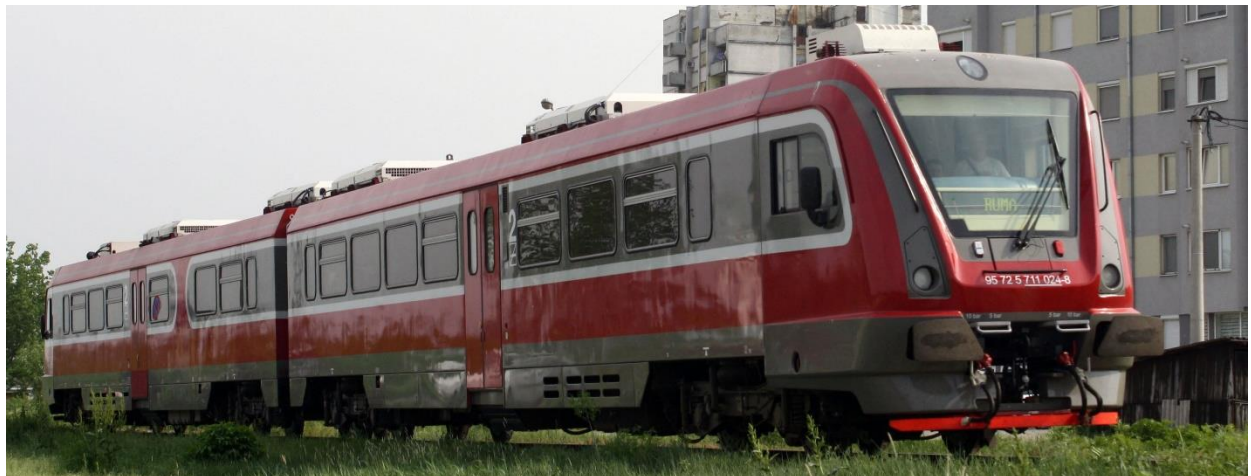
Слика 2.2.2.1.1: Изглед ДМВ серије 711

ДМВ серије 711 произвођача „Метровагонмаш“ а.д. из Митишчија, Руска Федерација, је намењен за превоз путника на пругама нормалног колосека ширине 1435 mm, опремљеним са ниским перонима. Ради као независно (аутономно) превозно возило. ДМВ је састављена од двоје моторних кола, погоњених погонским агрегатом (дизел мотор и хидраулични преносник снаге). Унутрашњост је повезана у једну просторну целину са комфорним седиштима друге класе (укупно 120 места за седење) и простором предвиђеним за стајање (укупно 126 места за стајање према критеријуму 4 путника/ $m^2$ ). Простор за путнике је у потпуности климатизован и опремљен безбедносним видео надзором.

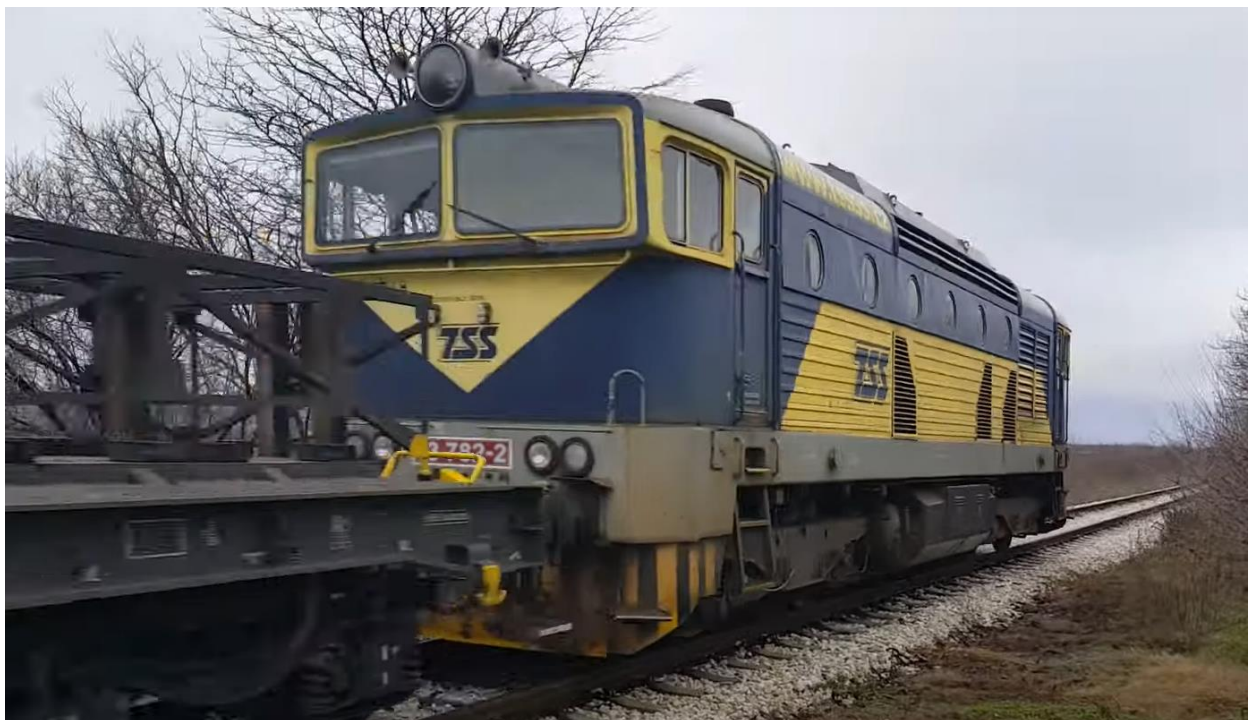
Слика 2.2.2.2.1: Изглед локомотиве 753-782

Локомотива серије 753-782 је четвороосовинска дизел електрична локомотива израђена за саобраћај на пругама нормалне ширине колосека 1435 *mm*, намењена за вучу свих врста возова на свим категоријама пруга. На оба краја локомотиве налази се по једна управљачница.

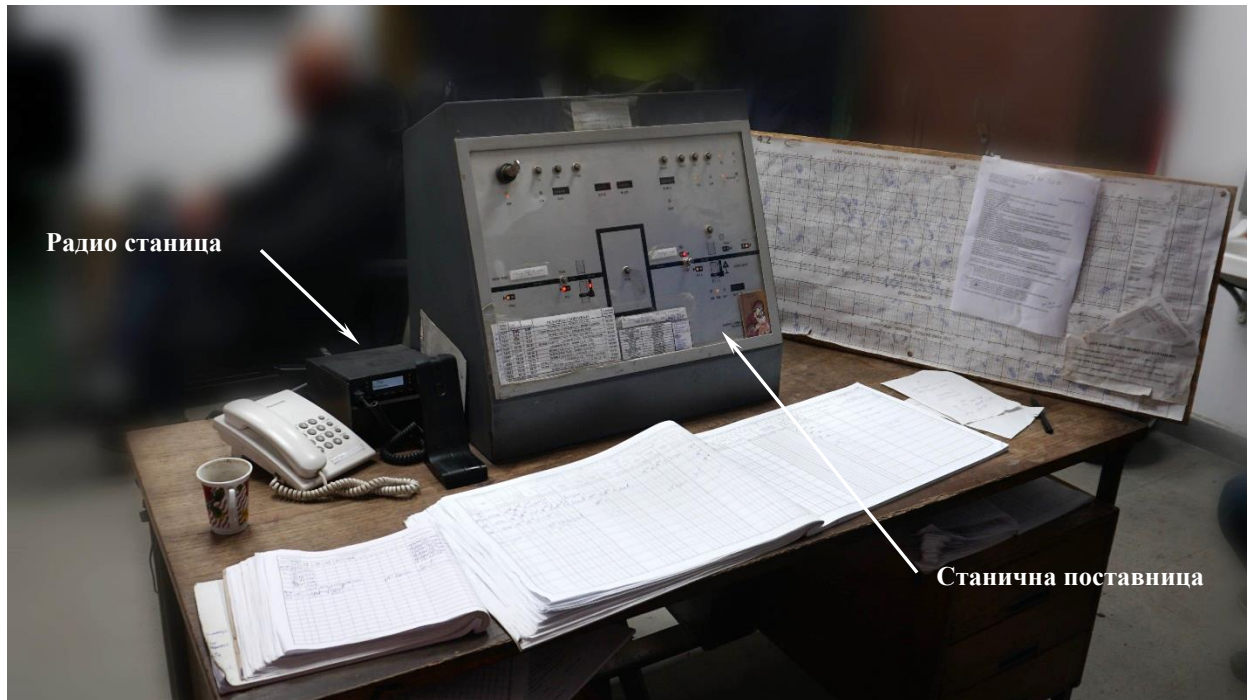
На делу пруге између станица Ратково и Оџаци, не постоје средства за споразумевање између отправника возова и машиновође, а у пракси се ова комуникација обавља путем мобилних телефона (машиновођа и отправника возова) или позивом са мобилног телефона (машиновођа) на телефон јавне фиксне телекомуникационе мреже оператера „Телеком Србија“ станица (отправника возова).

Слика 3.4.3.1: Изглед станичне поставнице и радио станице у канцеларији отправника возова станице Ратково

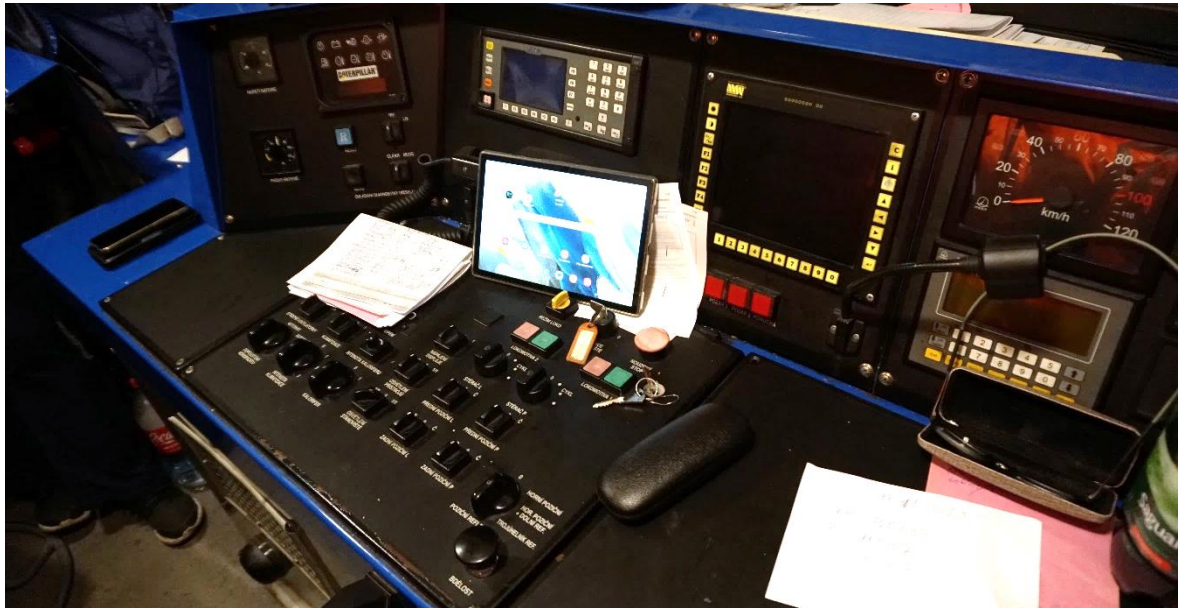
Машиновођа је управљао локомотивом из управљачнице II. Према изјави машиновође, током вожње воза између станица Ратково и Озаци, услед квара на хидраулици односно проблема са температуром уља, дошло је до активирања звучне и светлосне сигнализације односно аларма квара, гашења дизел мотора локомотиве и принудног заустављања воза. На основу документа „Извештај о квару локомотиве 753-782“ испостављеног од стране стручног сарадника за координацију и праћење одржавања возних средстава „*Transagent operator*“ *d.o.o.* Београд (достављеним у прилогу електронске поште од 16.01.2024. године „*Transagent operator*“ *d.o.o.*), након настанка озбиљне несреће, мерењем и испитивањем је утврђено да је дошло до квара на помоћном контакту ножастог осигурача *FU11*, те није било напајања и дигиталног импулса у тачки *PRH* електронског регулатора *NES*, јер је електрично коло било отворено. У време настанка озбиљне несреће, воз број 49028/73478 је стајао на отвореној прузи.

Слика 3.4.4.1: Изглед управљачнице II локомотиве 753-782 од воза број 49028/73478

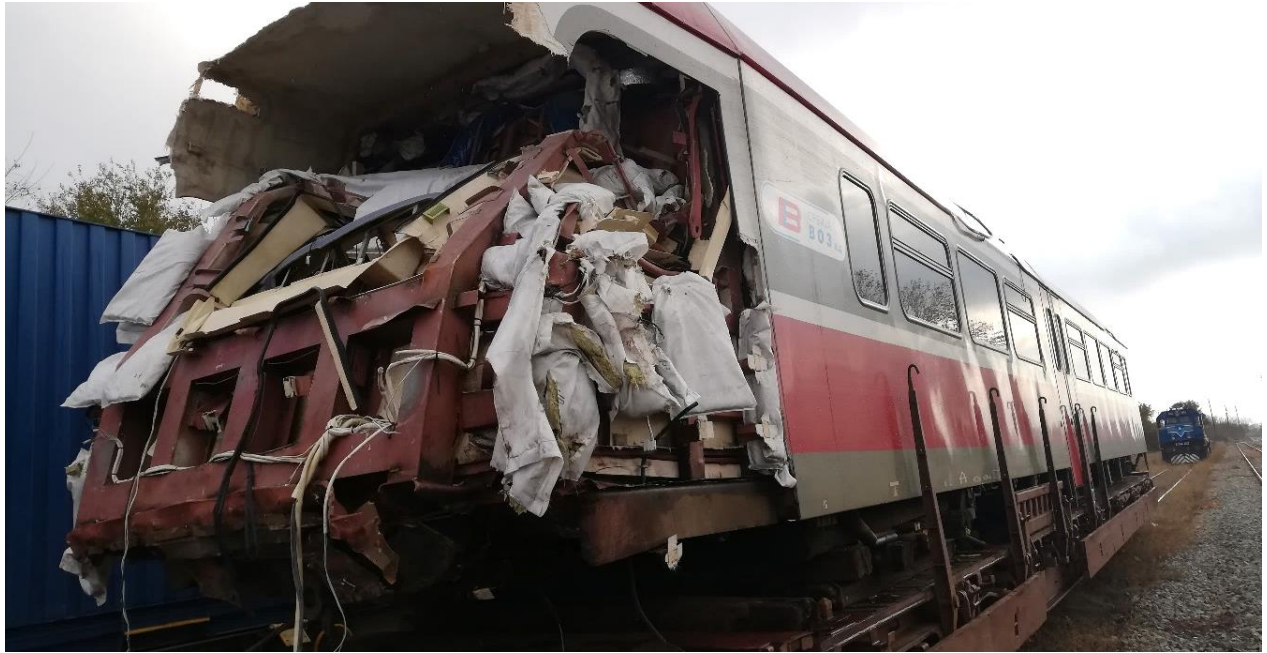
Изглед моторних кола 711-078 ДМВ 711-077/078 код воза број 25412 после судара, након што су иста пребачена у станицу Озаци и натоварена на плато кола, приказан је на сликама 3.4.4.2. и 3.4.4.3.

**Слика 3.4.4.2:** Спољашњи изглед управљачнице моторних кола 711-078 ДМВ 711-077/078 код воза број 25412 после озбиљне несреће

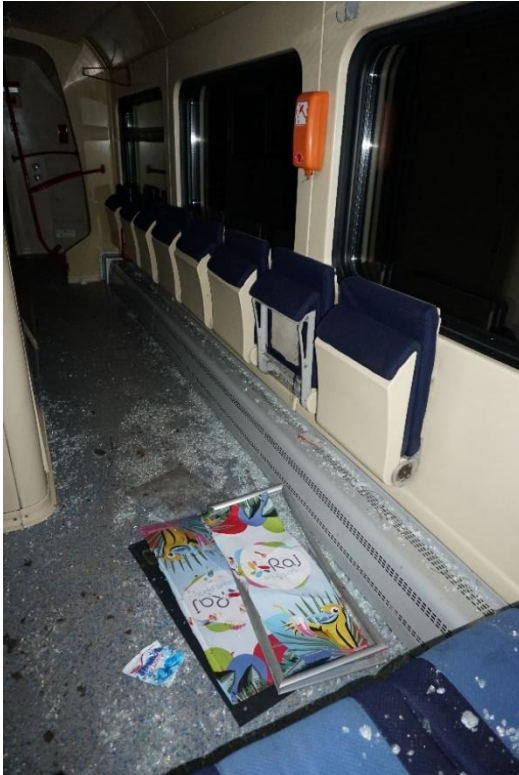
Слика 3.4.4.3: Изглед простора за путнике и управљачнице ДМВ 711-077/078 код воза број 25412 после озбиљне несреће

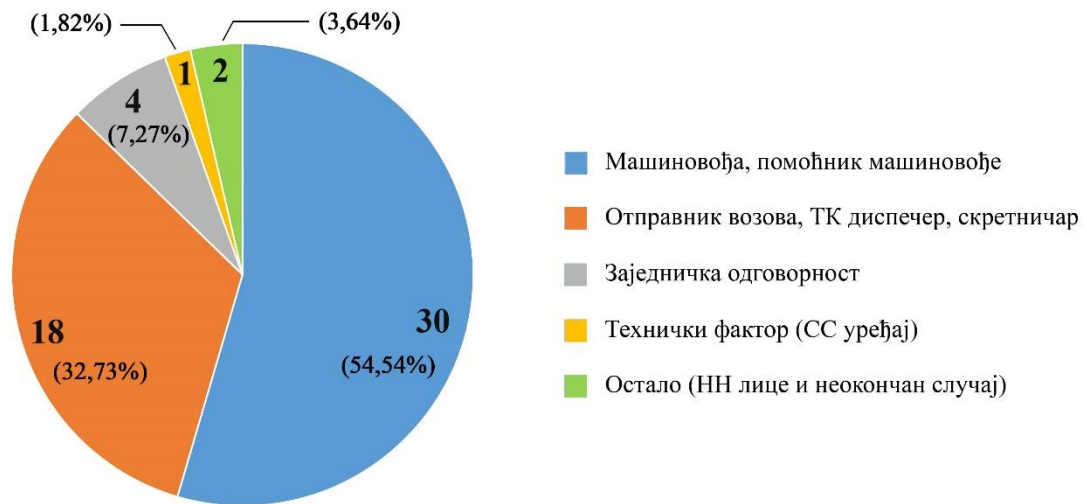
Структура узрока настанка несрећа и незгода сличног карактера у периоду од 01.01.2013. године до 17.11.2023. године на мрежи пруга „ИЖС“ а.д. је приказана на графикаону 3.7.1.

**Графикон 3.7.1:** Структура узрока настанка несрећа и незгода сличног карактера у периоду 2013 - 2023. године на мрежи пруга „ИЖС“ а.д.

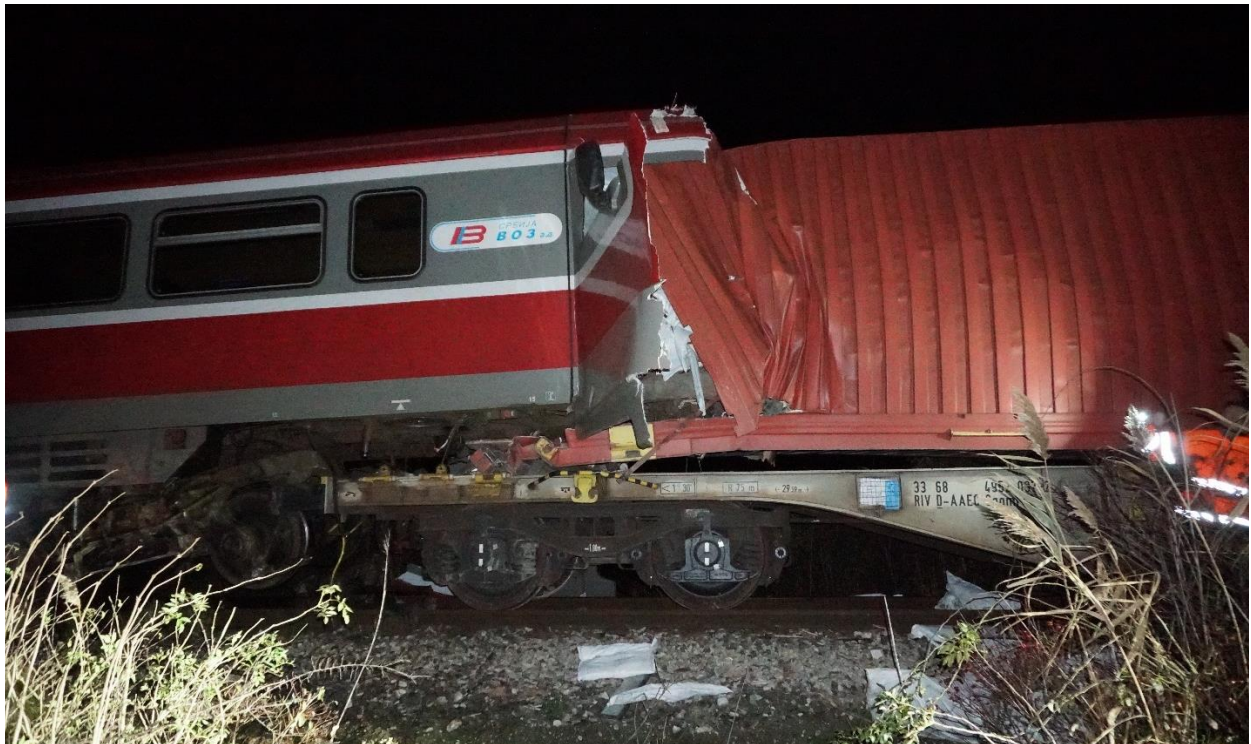
После судара, воз број 49028/73478 (који је стајао) је остао у месту (није се померио), док је воз број 25412 наставио кретање у дужини од приближно 6 m, тако што се предњи део сандука ДМВ 711-078 пропео на задњи део плато кола број 33 68 4952 037-2, гурајући испред себе и при томе деформишући контејнер број CNEU 453486-3 који је био натоварен на кола. Том приликом је дошло до деформације предњег дела сандука у зони управљачнице и контејнера. Прво обртно постоље ДМВ 711-078 (гледано у смеру војње) је померено из свог лежишта у смеру ка крају ДМВ за приближно 3 m, а точкови на првој осовини првог обртног постоља су се подигли изнад колосека (на приближно 30 cm од горње ивице шине). Сви остали точкови возила у саставу оба воза су били на шинама (нису исклизли). Услед померања обртног постоља, дошло је до оштећења на погонској групи ДМВ 711-078.

Слика 4.1.1: Изглед судара возова број 25412 и 49028/73478

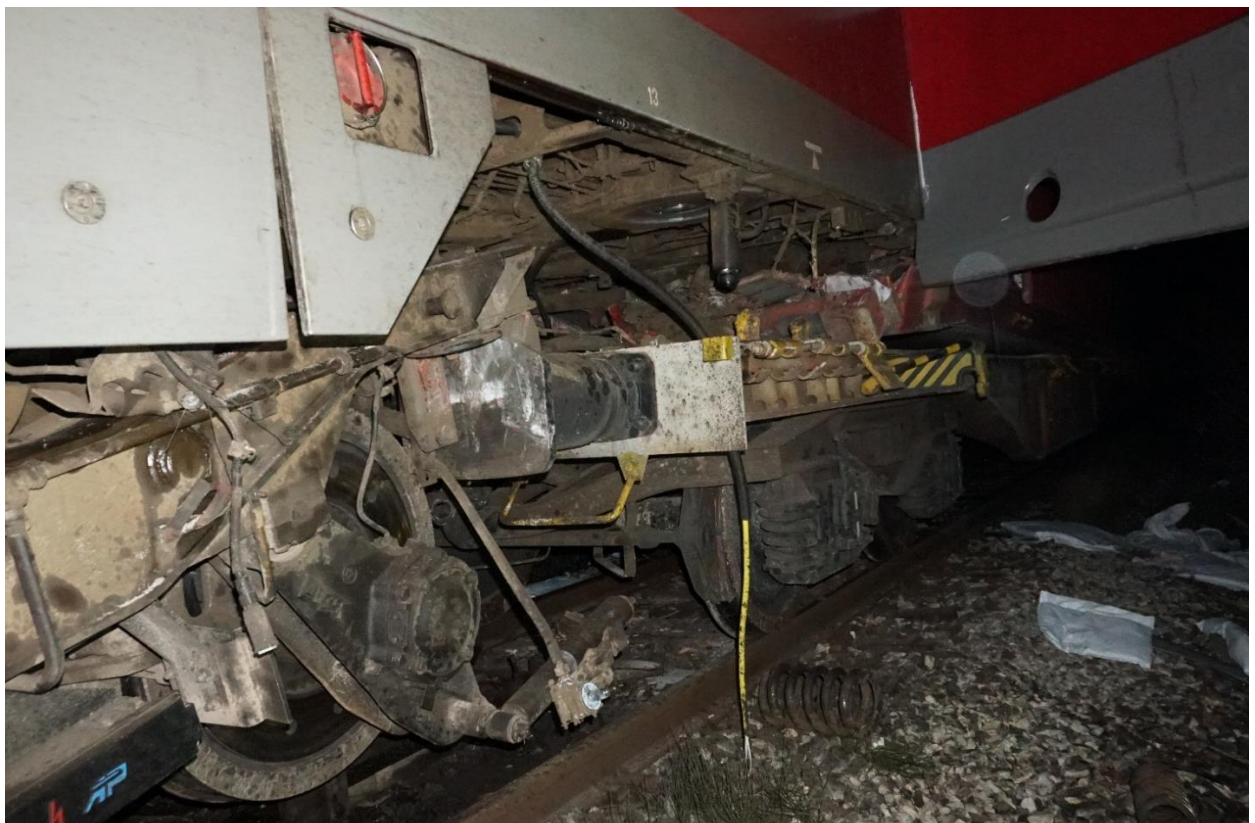
Слика 4.1.3: Изглед оштећења на колима број 33 68 4952 037-2

Напомена: након што је извршено оспособљавање кола број 33 68 4952 037-2 за превоз до радионице, иста су од стране железничког превозника „*Transagent Operator*“ д.о.о. упућена у радионицу на преглед и поправку. Електронском поштом од 21.05.2024. године, од стране железничког превозника „*Transagent Operator*“ д.о.о, ЦИНС је обавештен да је завршена поправка кола, али нису достављени подаци о износу материјалне штете причињене у озбиљној несрећи на колима број 33 68 4952 037-2.
