ДИРЕКТОРАТ
ЦИВИЛНОГ
ВАЗДУХОПЛОВСТВА
РЕПУБЛИКЕ СРБИЈЕ

ЗАВРШНИ ИЗВЕШТАЈ О УДЕСУ

Хеликоптер:	SA-341 GAZELLE
Ознака регистрације:	YU-HEO
Власник хеликоптера:	Циклонизација д.о.о.- Нови Сад
Корисник хеликоптера:	Циклонизација д.о.о.- Нови Сад
Место удеса:	Језеро Русанда, Меленци
Датум удеса:	26.05.2008.
Време удеса:	9,00 (LT)

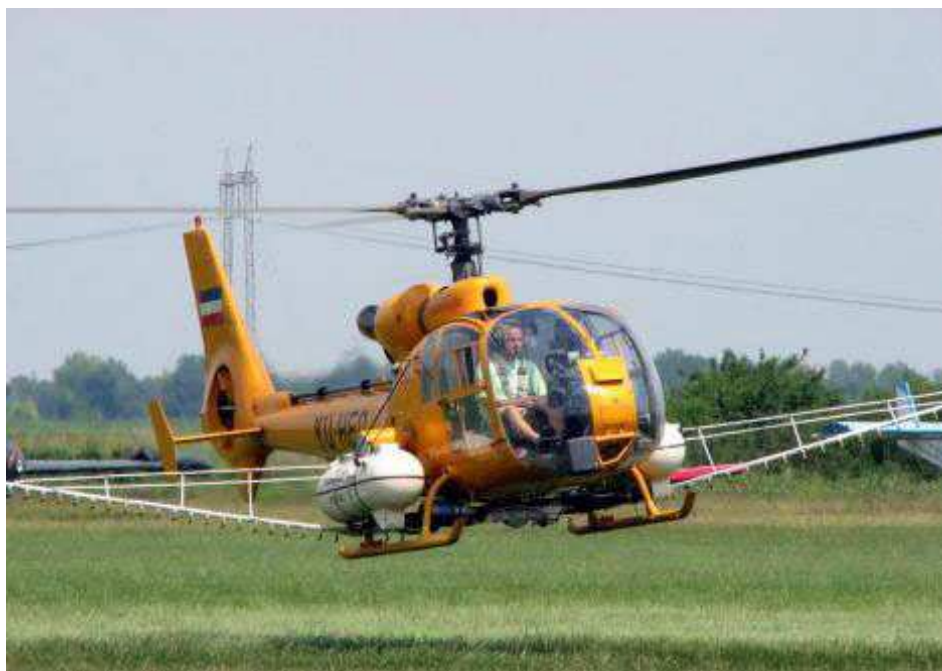
Слика 4. Уграђен систем за распршивање течних хемијских средстава типа ISOLAIR 3700

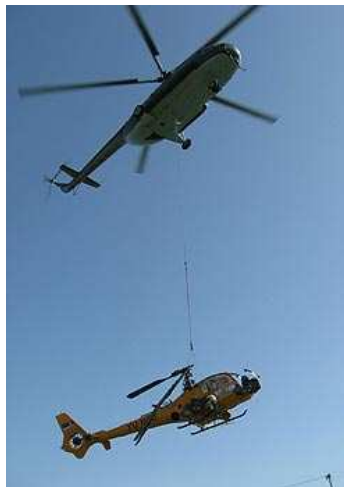
Слика 5. Транспорт хеликоптера приликом вађења из језера

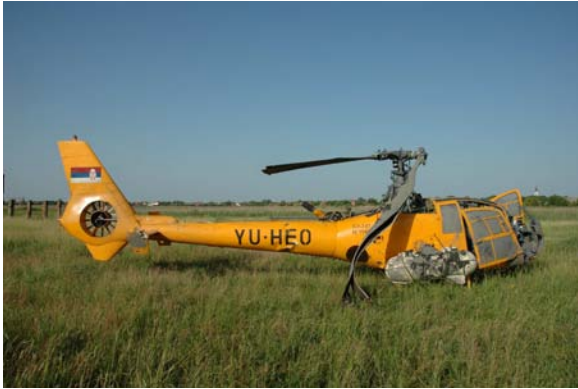
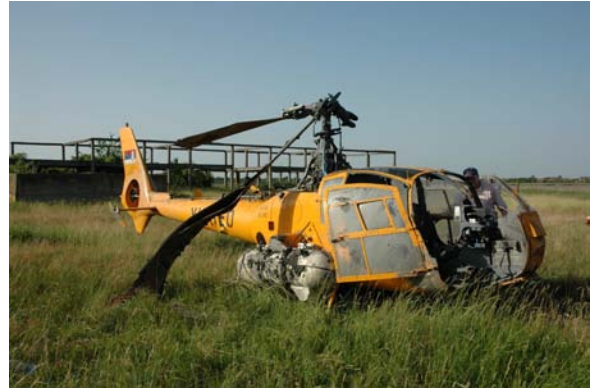
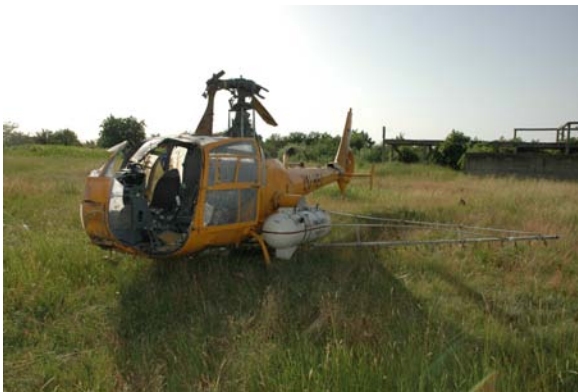
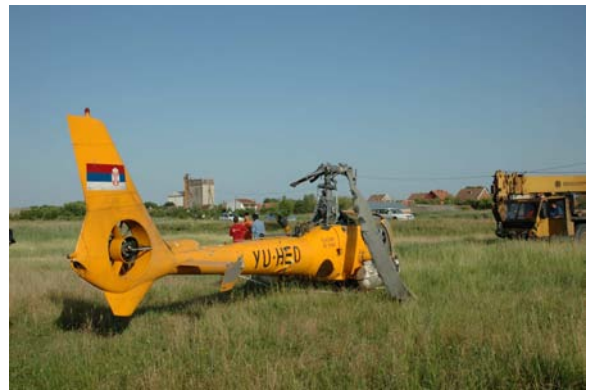
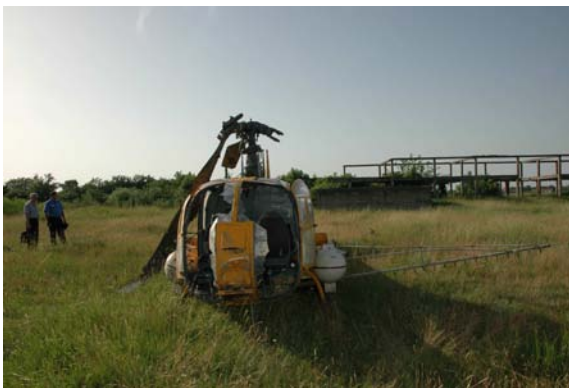
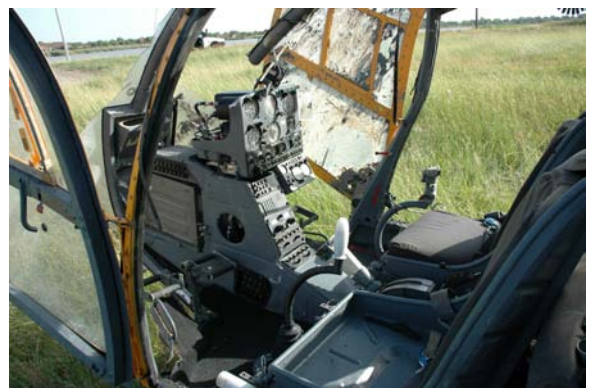
Слика 6-11. Изглед хеликоптера након извлачења из језера

На места удеса и на локацији на обали где је пренет из језера извршен је визуелни преглед хаварисаног хеликоптера YU-HEO и констатовано следеће стање:

- Оба чеона стакла су поломљена,
- Носач оба чеона стакла је пукнут и деформисан,
- Деформисан је поклопац простора за смештај акумулатора,

- Неоштећена доња површина структуре хеликопера изузев лима на позицији испод левих врата,
- Откинут је носач огледала,
- Деформисан репни конус хеликоптера,

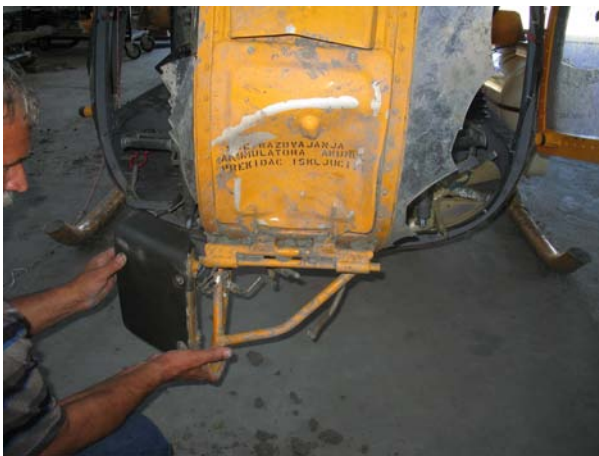
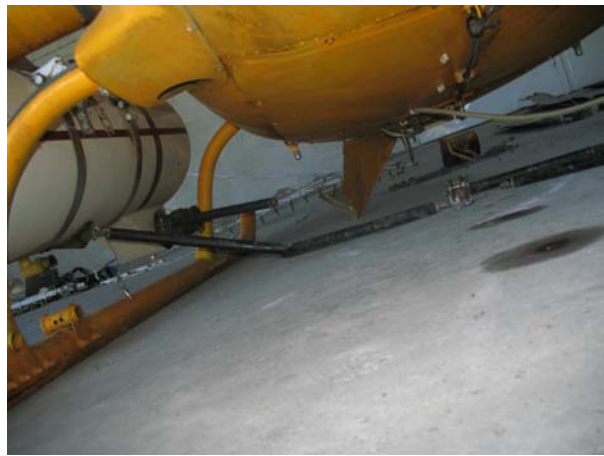
- Симетрично оштећење чеоног дела кабине са поломљеним стаклима, откинутим носачем стакала и носачем огледала,
- Деформисан и оштећен репни конус са доње стране, као последица оптерећења инерцијалном силом при чеоном удару хеликоптера у воду,
- Неоштећена доња површина структуре хеликопера изузев лима на позицији испод левих врата,
- Оштећен носач лежаја хоризонталног вратила и откинут његов део,
- Оштећени и поломљени делови на главчини главног ротора,
- Оштећене лопатице главног ротора са амортизерима,
- Оштећен мотор ASTAZOU IIIВ на носачу мотора,
- Неоштећене скије хеликоптера,
- Неоштећени репни ротор са фенестроном,
- Оштећење десне стране система за запрашивање са резервоаром.

Сл. 1. Изглед хеликоптера са оштећењима у хангару Циклонизације д.о.о. у Новом Саду

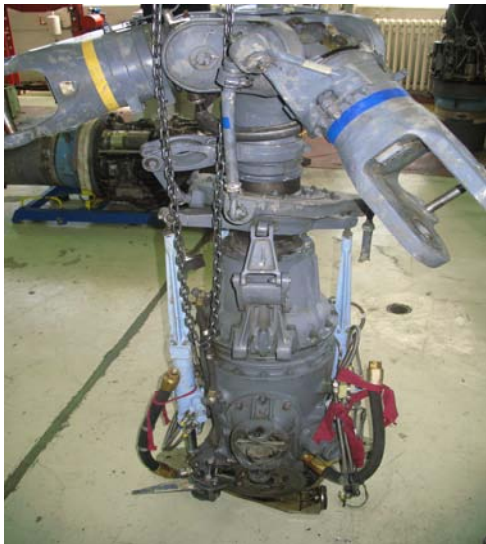
Сл. 4. - Изглед оштећене главчине главног ротора са главним редуктором

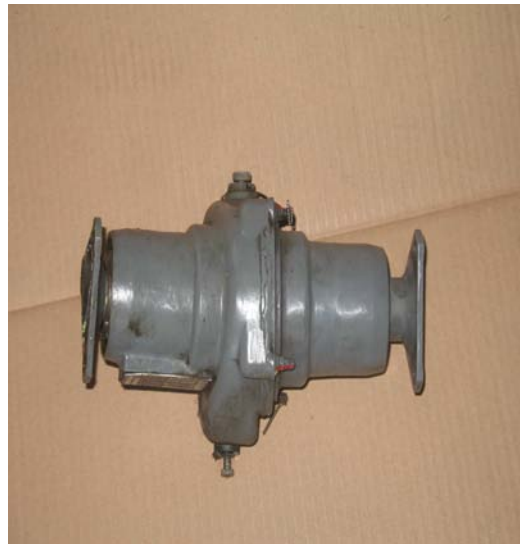
Сл. 5. - Изглед међуредуктора

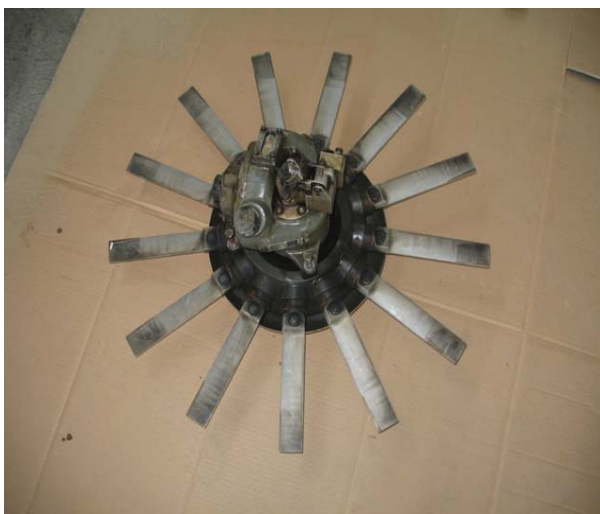
Сл. 6. - Изглед репног ротора са репним редуктором

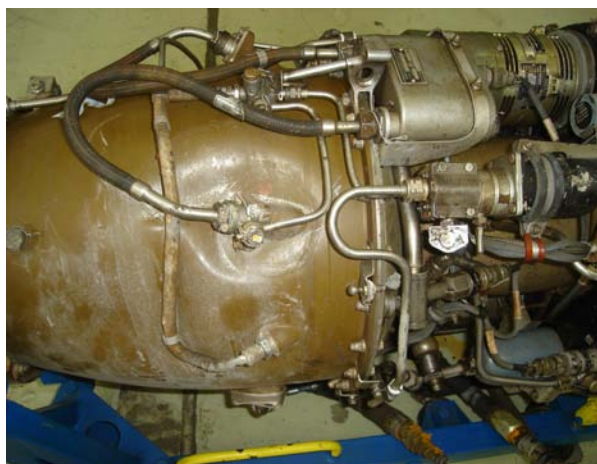
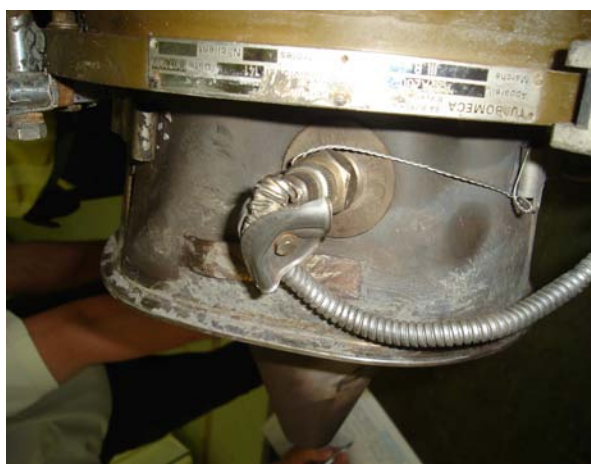
- Оштећење дифузора и одушке задњег лежаја, пирометарске мреже, недостаје цев за довод горива и повратак уља, оштећење кућишта турбине са иницијатором паљења.
- Наведена спољашња оштећења на мотору су приказана на сликама 9 и 10,
- Ручним покретањем ротора турбине мотора нису констатована кочења на лежајевима и зупчаницима склопа ротора (компресор - турбина),
- Радијални зазор (измерен у четири положаја) износи 0,35 мм, што је у дозвољеним границама.

Сл. 10. - Детаљи спољашњих оштећења мотора ASTAZOU III B (сер.бр.141)

1. Визуелним прегледом, констатована спољашња оштећења на мотору ASTAZOU III (сер.бр.141) (слике 9 и 10) су последица удара хеликоптера у воду, након чега долази до насилног одвајања мотора (пуцање гумених амортизера и кртог лома на улазном кућишту редуктора). При удару хеликоптера у воду уз нагло кочење са ломљењем лопатица главног ротора и наглог скретања хеликоптера у леву страну, долази до екстремног преоптерећења од стране инерцијалне силе, која кида везу мотора са структуром и главним редуктором. Мотор је нађен приближно 5 метара десно од уздужне осе хеликоптера. Након наглог одвајања мотора заједно са склопом квачила, у току његовог слободног лета до места пада, могуће је да су делови лопатица главног ротора (кракови) нанели оштећења мотору. Доказ ове претпоставке су лом једне лопатице главног ротора и откинута издувна цев мотора која није пронађена.

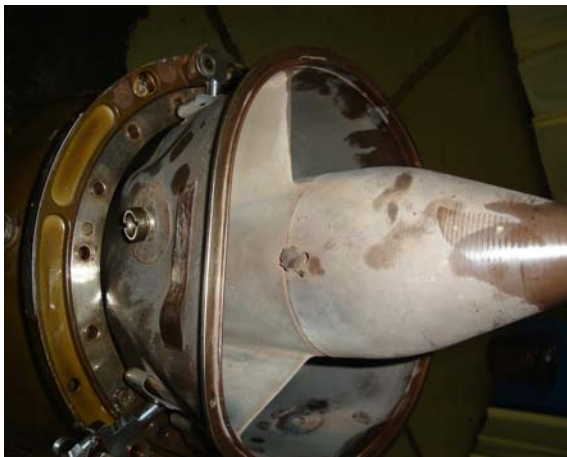
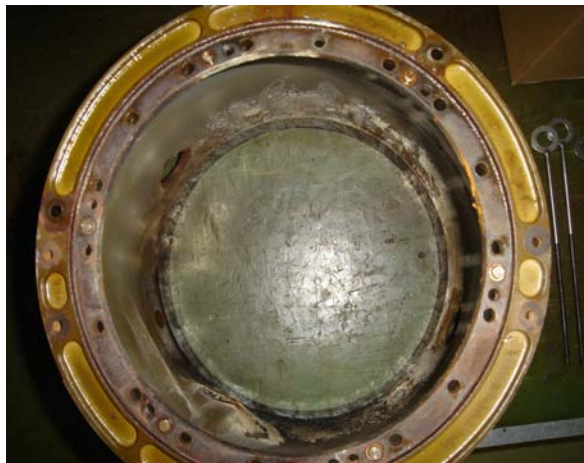
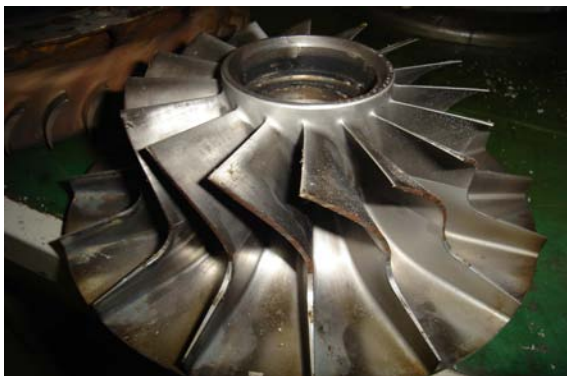
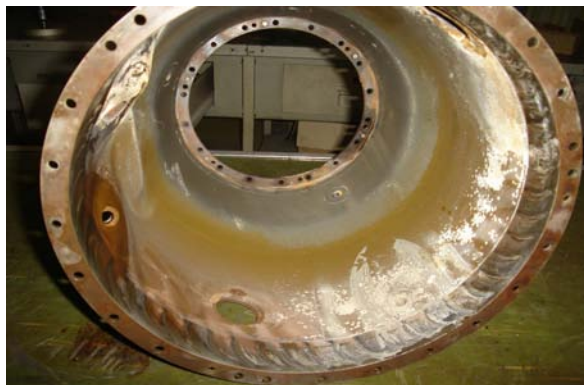
- Присуство корозије, оштећење заптивног материјала и потврђене прскотине и деформације на комори сагоревања,
- Растављањем блока пумпе за уље потврђена је запушеност филтера на улазу уља у сисног вода црпне пумпе редуктора.

Након извршене анализе и дијагностике нађеног стања растављених склопова мотора (слике 13 и 14), извршена је привремена конзервација и паковање.

Сл. 13. - Изглед оштећених склопова мотора ASTAZOU ПИВ

3. Ендоскопском дијагностиком (пре и после прања) проточног тракта мотора је потврђено (слике 13 и 14) да је проточни тракт мотора исправан, изузев откривених прскотина и деформација на унутрашњој и спољњој облози коморе. Ова оштећења нису таквог карактера да се мотор не може поуздано и безбедно по околинду испитати на испитном столу.

10. На основу прегледа растављених склопова, мотор се може након опште оправке и замене оштећених делова евентуално довести у исправно стање.

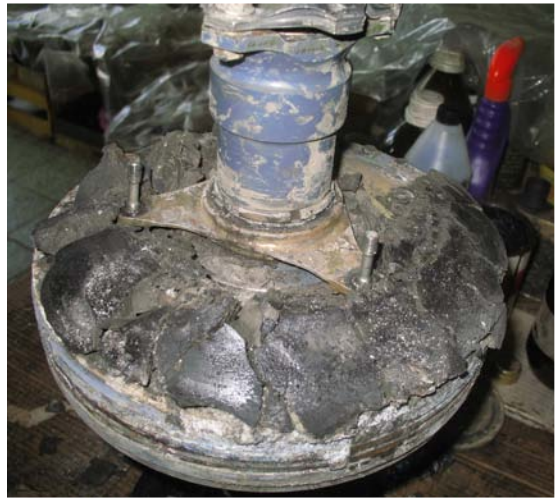
- Деформације, корозија и заривавање погонског и гоњеног дела подскопа центрифугалне спојнице (слика 17) подскопа центрифугалне спојнице (фаб.бр. 703А.35.0000.12, сер.бр YU-1595),
- Недозвољена оштећења, деформације и ломови (слика 18) подскопа вратила момента (торк вратило) (фаб.бр. 41.А.35.0162.09, сер.бр. YU- 206),
- Оштећења и деформације на еластичној спојници (слика 19) подскопа једносмерне спојнице (фаб.бр. 341А.35.0060.00, сер.бр. YU-188),
- Недозвољене деформације и ломови (слика 20) подскопа кућишта (фаб.бр. 341А.35.0112.01, сер.бр. YU-182).

Сл. 17. - Изглед оштећеног подклопа
центрифугалне спојнице (фаб.бр.
703А.35.0000.12 , сер.бр YU-1595)

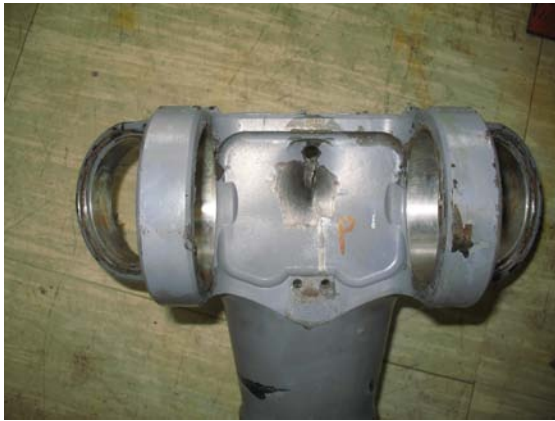
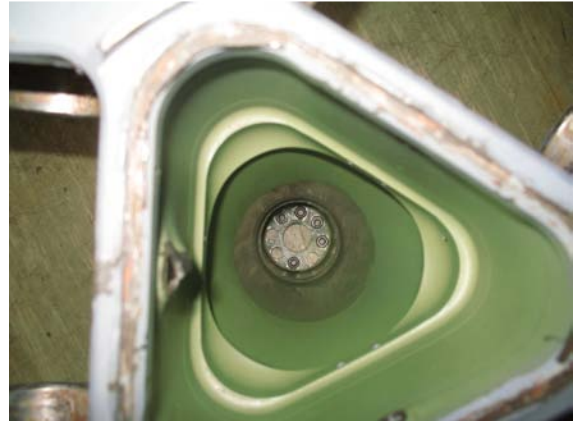
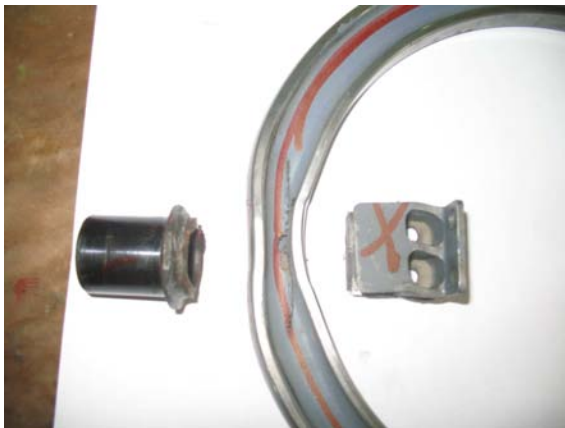
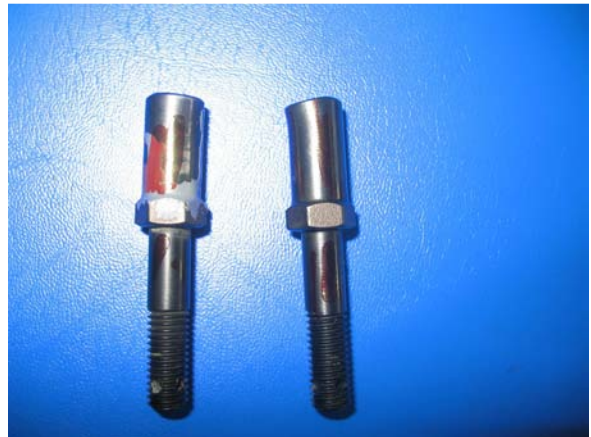
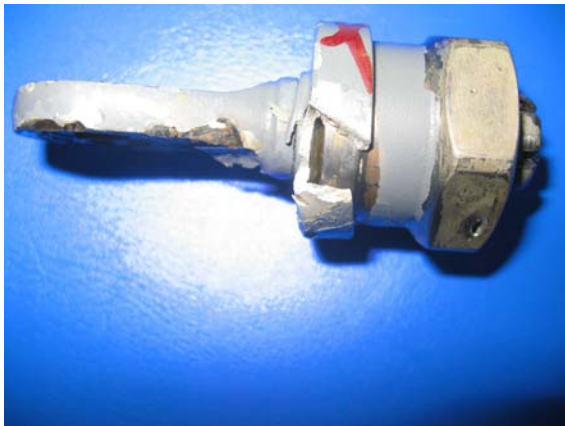
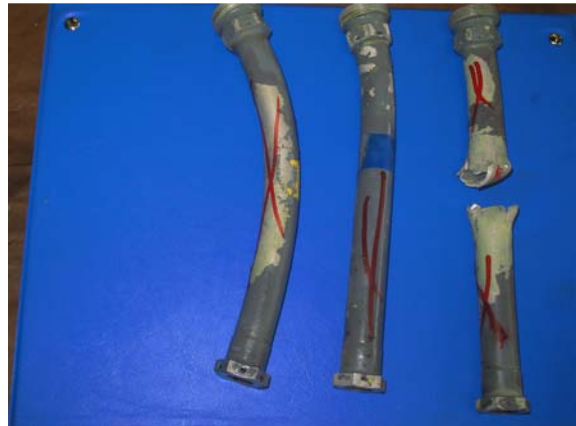
- Оштећење, деформације и ломови вратила, вођице, циклопрстена, конзолних полууга, потисно повлачећих полууга, граничника махања, торзионих еластичних полууга. Приказ оштећења, деформација и ломова дати су на слици 28.

Сл. 28. - Изглед оштећења, деформација и ломова делова Главчине главног ротора (фаб.бр. 341А.31.0001.11, сер.бр. М-444) након удеса

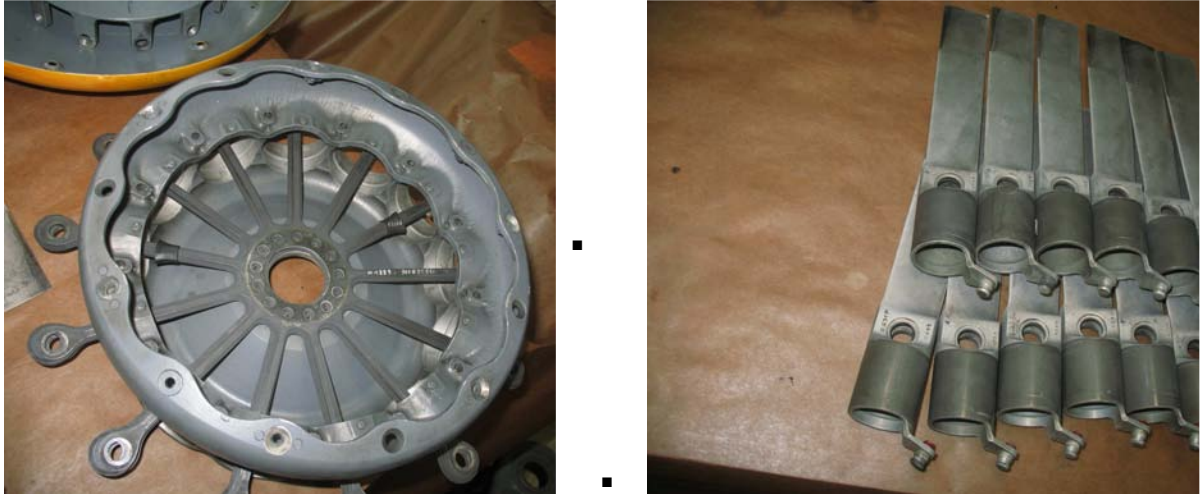
1. Резултати анализе и дијагностике нађеног стања потврђују да је репни ротор био исправан пре удеса хеликоптера,
2. Репни ротор је остао неоштећен због прекида погонског обртног момента, који је настао услед лома секције хоризонталног трансмисионог вратила. Репни ротор у склопу са репним редуктором је прилоком удеса хеликоптера остао изнад воде.

Сл. 31. - Изглед исправних делова репног ротора (фаб.бр. 341А.33.5100.05, сер.бр. М-494) након удеса хеликоптера

3. Репни ротор се може евентуално довести у исправно стање након опште оправке уз замену заптивног материјала.

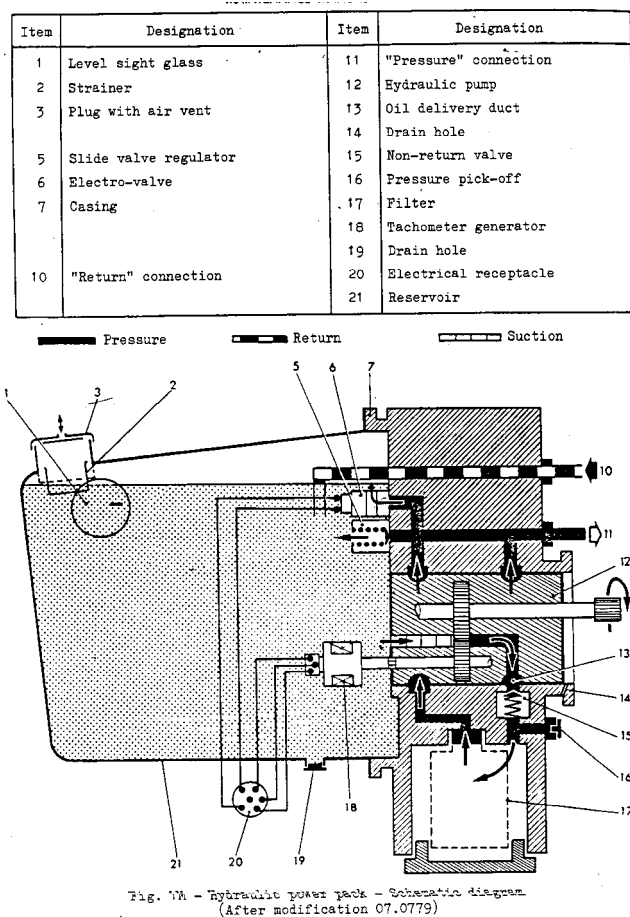
Сл. 33. - Шематски пресек Хидроблока "SAMM" ГНС.4.2.А

Неисправна осигурања појединих елемената, филтер уливног грла не одговара типу хидроблока, основни филтер (финоће 0,010 мм) је неисправан, соленоид елктромагнетног вентила је неосигуран и погрешно постављен. Није извршена промена AMS 341.А07-2304 (дефинише уградњу еластичног одстојника да спречи прекривање отвора преливног вентила, што доводи до повећања радног притиска у систему). Изглед оштећеног и исправног филтера приказан је на слика 34.

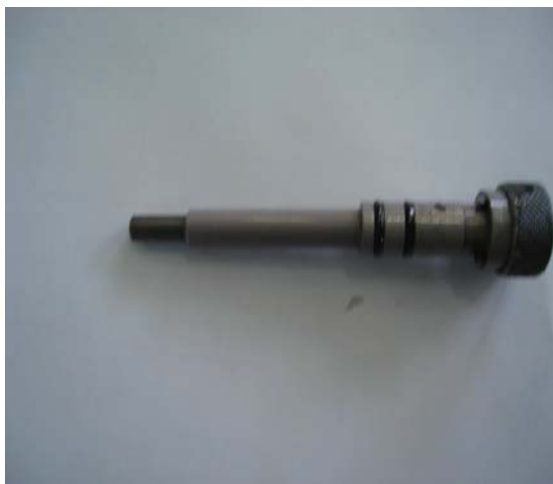
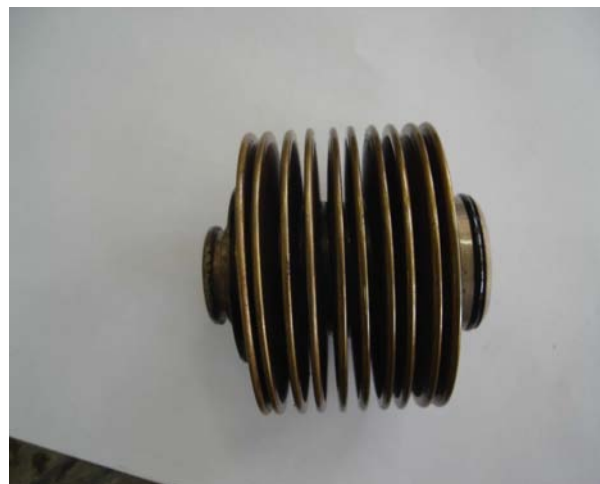
Сл. 41. - Изглед неоштећених делова система за уље (магнетни чеп и филтер) главног редуктора (фаб.бр. 341А.32.1000.06 , сер.бр. АСГ-1098) након удеса хеликоптера

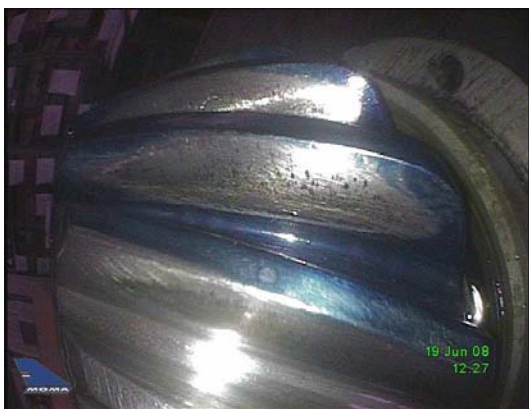
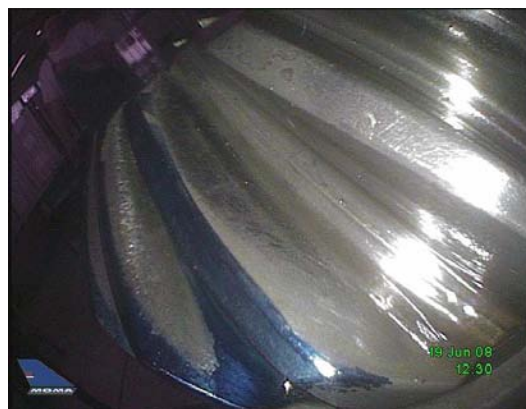
- Зазор бокова зуба спрегнутих зупчаника улаза снаге је измерен: 0,30 mm (дозвољена вредност: 0,15 mm - 0,25 mm),

Сл. 42. - Исправна слика налегања бокова погонског и гоњеног зупчаника улаза снаге главног редуктора (фаб.бр. 341А.32.1000.06, сер.бр.АСГ-1098) након удеса хеликоптера

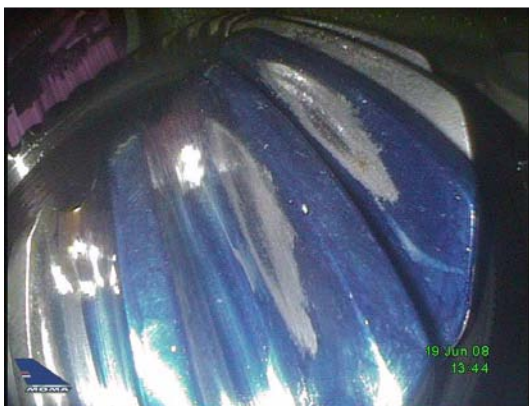
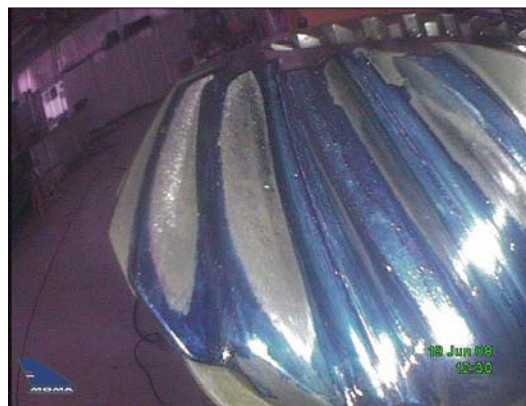
- Зазор бокова зуба спрегнутих зупчаника на излазу снаге за репни ротор је измерен: 0,17 mm (дозвољена вредност: 0,13 mm - 0,24 mm),
- Аксијални зазор у склопу кућишта улаза снаге је измерен: 0,14 mm (дозвољена вредност: 0,10 mm - 0,16 mm),
- Аксијални зазор у склопу кућишта излаза снаге за репни ротор је измерен: 0,13 mm (дозвољена вредност: 0,10 mm - 0,16 mm),
- Слика налегања на зубима спрегнутих зупчаника улаза снаге, добијена ендоскопском дијагностиком је у дозвољеним границама (слика 42),
- Слика налегања на зубима спрегнутих зупчаника излаза снаге за репни ротор добијена ендоскопском дијагностиком је у дозвољеним границама (слика 43).

Сл. 43. - Исправна слика налегања бокова погонског и гоњеног зупчаника излаза снаге за репни ротор главног редуктора (фаб.бр. 341А.32.1000.06 , сер.бр. АСГ-1098) након удеса хеликоптера

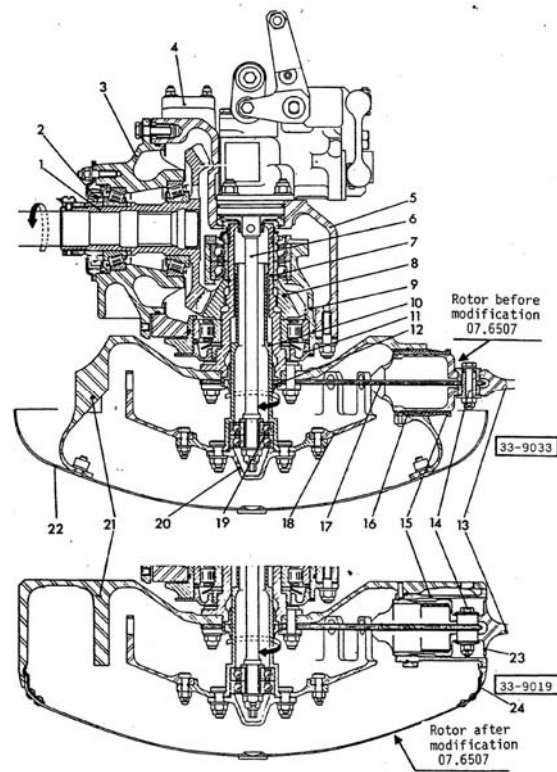
Сл. 46. - Пресек репног редуктора (фаб.бр. 341А.33.5500.07) након удеса хеликоптера

- Чеп погонског зупчаника је био распертлован, а остали делови су без оштећења.

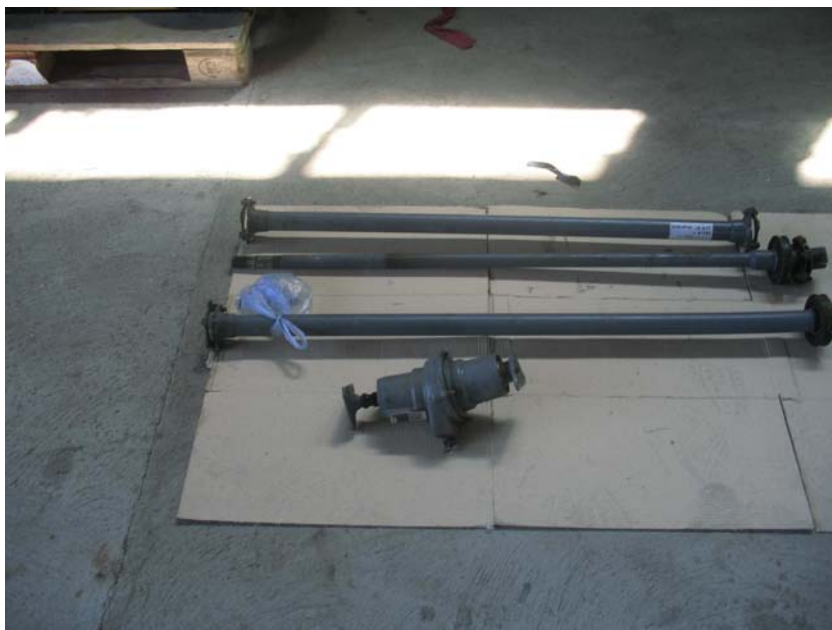
Сл. 48. - Изглед склопа трансмисионих вратила након удеса хеликоптера
