ДИРЕКТОРАТ
ЦИВИЛНОГ
ВАЗДУХОПЛОВСТВА
РЕПУБЛИКЕ СРБИЈЕ

ЗАВРШНИ ИЗВЕШТАЈ О ОЗБИЉНОЈ НЕЗГОДИ

Авион:	BOEING 737/800
Ознака регистрације:	D-AXLF
Корисник авиона:	XL Airways Germany
Место незгоде:	Ваздушни простор у надлежности Обласне контроле летења Београд
Датум незгоде:	18. 10. 2008. године
Време незгоде:	05,19 часова (UTC)

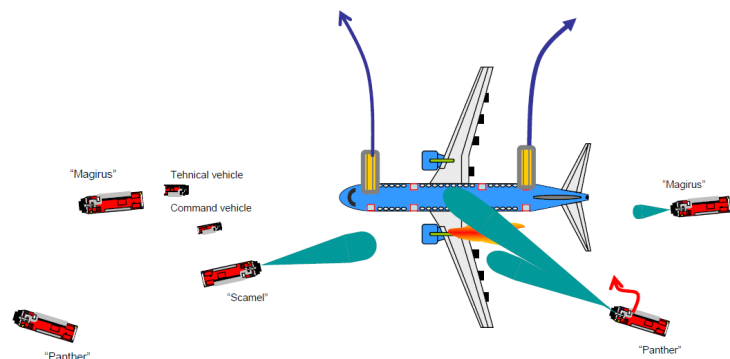
Слика 1.5

Распоред возила око заустављеног авиона је шематски приказан на Слици 1.4, а на Слици 1.5 је приказан начин гашења пожара на левом мотору.

Пожар на мотору је угашен за око 30 секунди од заустављања авиона. Затим се приступило хлађењу мотора и стајног трапа авиона. Хлађење је трајало са прекидима око 60 минута. На Сликама 1.6 и 1.7 су приказани детаљи операције хлађења структуре авиона.

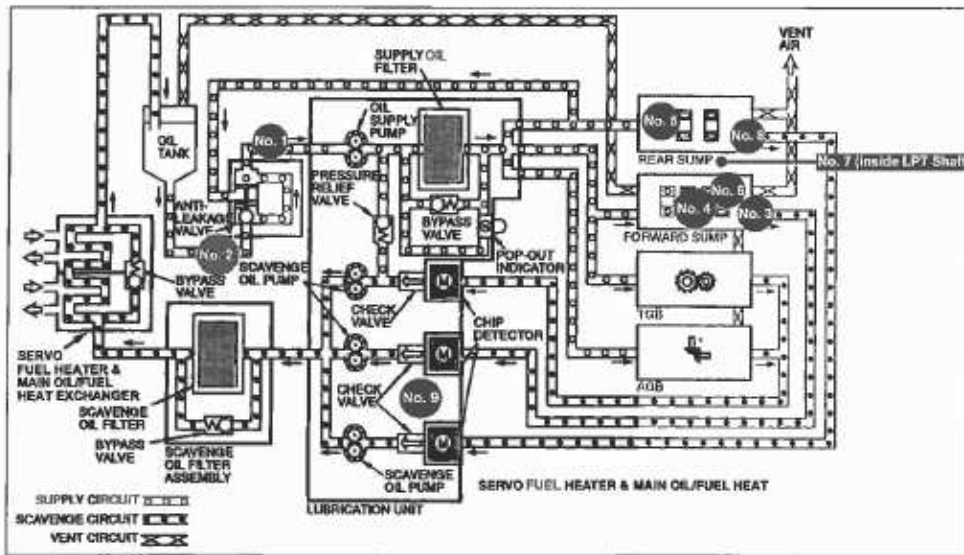
Слика 2.9

На Слици 2.9 је шематски приказан систем за подмазивање са обележеним местима са којих су током растављања мотора узети узорци уља за анализу.

Прво је извршен визуелни преглед узорака. Неки узорци су имали светло наранџасту боју, неки су били тамно наранџасто – браон, а један је био мешавина тамно сивог уља преко слоја безбојне, провидне воде.

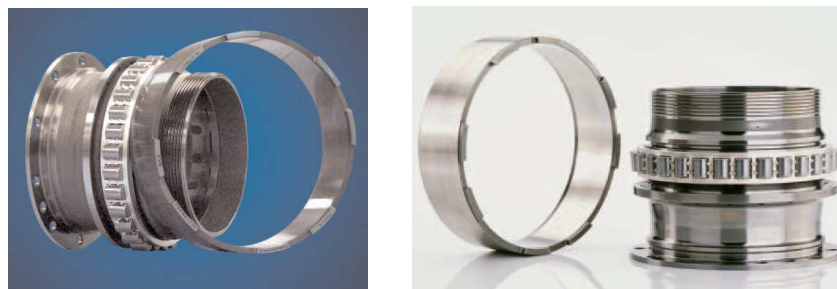
Слика 2.10

На Слици 2.10 је приказан изглед склопа овог лежаја. Лево је приказан склоп лежаја са ознаком дела 305-355-717-0 или 305-355-720-0 (зависно од материјала), произвођача SKF Avio, а десно је приказан склоп истог лежаја са ознаком дела 335-352-301-0 до 335-352-305-0 (зависно од материјала) који ремонтује FAG Aerospace.

Према AAIB Bulletin No: 7/2004, лом лежаја бр. 4 (са ознаком дела 340-167-901-0) на једном мотору CFM56-5B се десио 27. 02. 2002. године код авиона Boeing 737-8AS, регистарске ознаке EI-CSA, са 117 путника и 7 чланова посаде приликом припреме за слетање на један од лондонских аеродрома. Лежај је до тог тренутка имао 7908 сати рада, односно 5485 циклуса.
