КОМИСИЈА ЗА ИСТРАЖИВАЊЕ УДЕСА И  
ОЗБИГЊНИХ НЕЗГОДА ВАЗДУХОПЛОВА

## ЗАВРШНИ ИЗВЕШТАЈ О НЕЗГОДИ

Авион:	ZLIN 526F
Ознака регистрације:	YU-CDL
Корисник авиона:	Аероклуб „FALCONS“, Београд
Место незгоде:	Аеродром „Ечка“, Зрењанин
Датум незгоде:	23.05.2009. године
Време незгоде:	18,48 часова ( LT )

Београд, септембар 2009. године

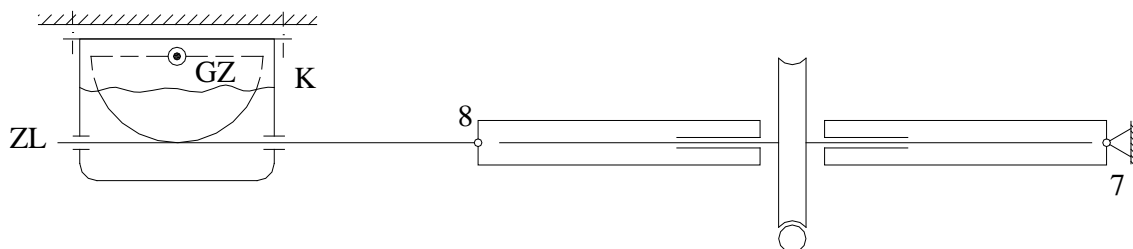
Слика 4

Када је стајни трап потпуно увучен слободни крај зупчасте летве се практично поклапа са отвором кућишта (слика 4).

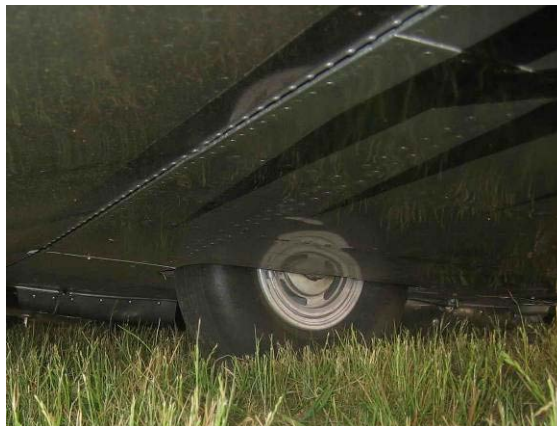
Слика 12

На први поглед се видела изразито деформисана елиса авиона (слика 11) као последица „копања“ тла. Док је авион још лежао на тлу, уочено је да је стајни трап потпуно увучен (слика 12), што се види по томе што половина точка вири из контуре доњаке крила.

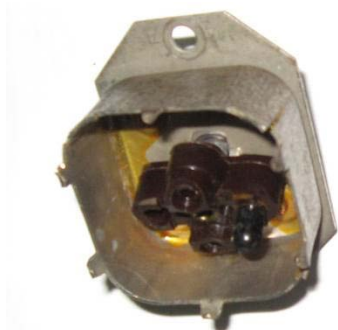
Слика 22

На слици 22 је приказан подсклоп кућишта штифтова (на десној страни се види и штиф), а шематски приказ овог подсклопа са основним мерама је дат на слици 23. Састав овог подсклопа чине: поклопац (1), ручица (2), тело (5) и кућиште штифтова (11). Подсклоп је приказан у неутралном положају прекидача. Током рада прекидач никада не заузима овај положај, већ само кроз њега пролази, али је овде дат због димензионе анализе. Димензије у загради на слици 23 су димензије које постоје на слици 17, а остале димензије су мерене.

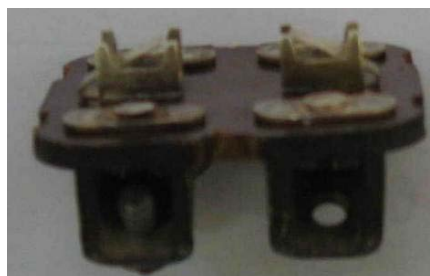
Слика 25

На сликама 24 и 25 је приказан подсклоп плоче са контактима. На левој страни слике 24 се виде активни, а на десној страни неактивни контакти. Очигледна је разлика у њиховом изгледу.

С друге стране, Комисија је установила и значајну истрошеност активних контаката услед варничења. Контакти на активној контактної плочици и на плочи су неравномерно истрошени. На спољним странама (даље од носача контактне плочице) та истрошеност износи око 0.3 – 0.4 mm, а на унутрашњим странама (ближе носачу контактне плочице) истрошеност износи до 0.1 mm. Та неравномерна истрошеност може да доведе до нерегуларног налегања контаката, што може да има за последицу да контактна плочица под дејством штифта, његове опруге и лиснате опруге заузме неправилан (закошен) положај у носачу, па чак и да из њега делимично изађе и да нема одговарајуће вођење. У зависности од тога колико је закошење, може се десити да штифт у крајњим положајима врло мало додирује или чак уопште не додирује контактну плочицу. Контактна плочица је тада слободна, тј. није притиснута штифтом и под утицајем неке механичке побуде може, без померања ручице прекидача, да пређе у други крајњи положај.

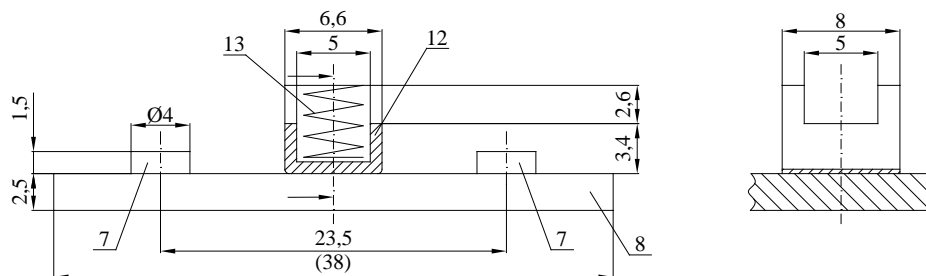
Слика 26

На слици 26 је шематски приказан подсклоп плоче са контактима. Он се, као што је већ речено, у извесној мери разликује од изгледа на слици 17. Обележене су следеће позиције: контакти (7), плоча (8), носач контактне плочице (12) и опруга (13). Димензије у загради на слици 26 су димензије које постоје на слици 17 а остале димензије су мерене.

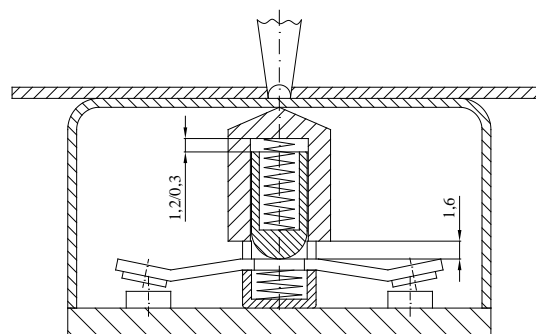
Слика 28

На слици 28 је приказана шема склопљеног прекидача у неутралном положају. Нека спој контаката на левој страни одговара извученом, а спој контаката на десној страни увученом стајном трапу. У приказаном положају је сабијена опруга испод контактне плочице као и опруга унутар штифта. На слици је означен израчунати додатни допустиви ход штифта (код активног је то 1.2 mm, а код неактивног свега 0.3 mm), као и растојање врха штифта од улаза у кућиште. Са шеме се види да у том положају нема везе контактне плочице са контактима.

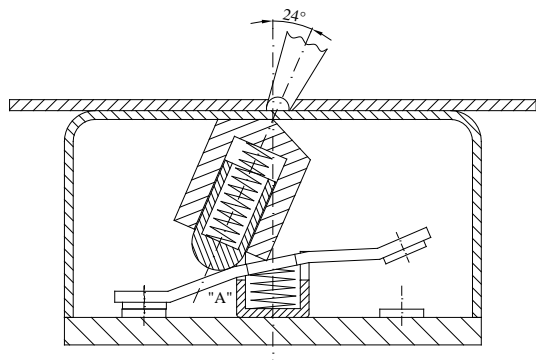
Слика 29

На слици 29 је приказан положај елемената прекидача у једном од крајњих положаја који одговара извученом стајном трапу. Према расположивим подацима, отклон ручице прекидача износи око  $24^{\circ}$ . Ручица је круто везана са носачем штифтова и приликом њеног померања, под дејством сабијене опруге, штифт делује на контактну плочицу и ротира је око тачке "А" тако да се њен контакт спаја са контактом на плочи. Опруга додатно помаже обртању контактне плочице.

Прекидач се увек налази у једном од два стабилна, крајња положаја (слика 29), док су, са аспекта кинематике, сви остали међуположаји прекидача нестабилни. Из било ког од међуположаја, под дејством опруге штифта и опруге, прекидач прелази у један од крајњих положаја.

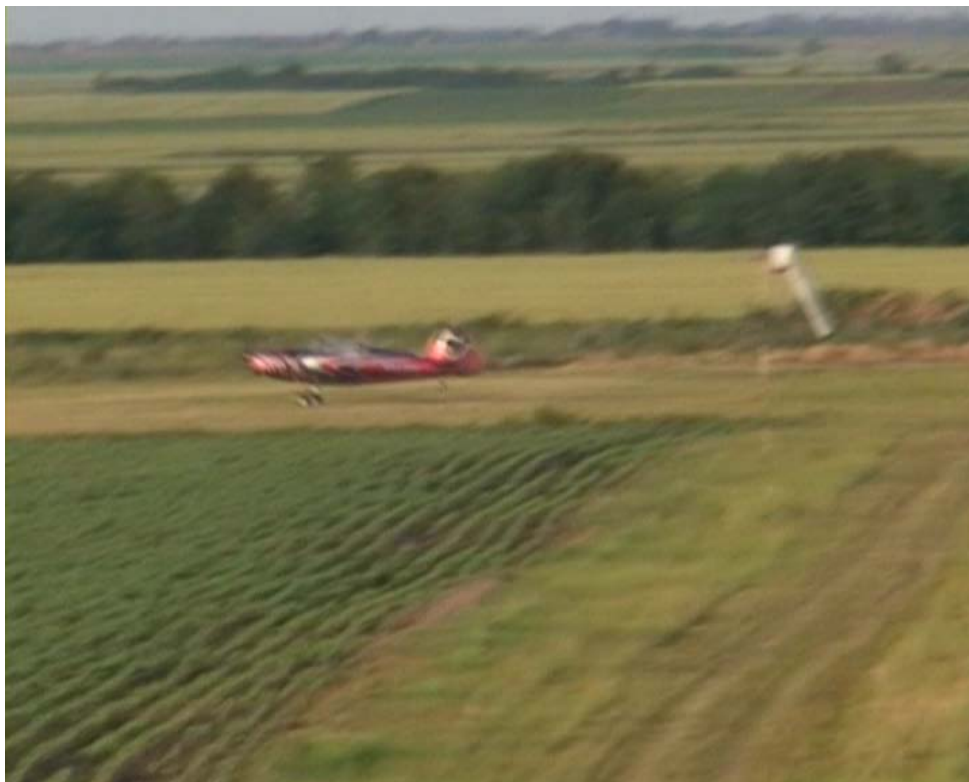
Тренутак првог додира ПСС

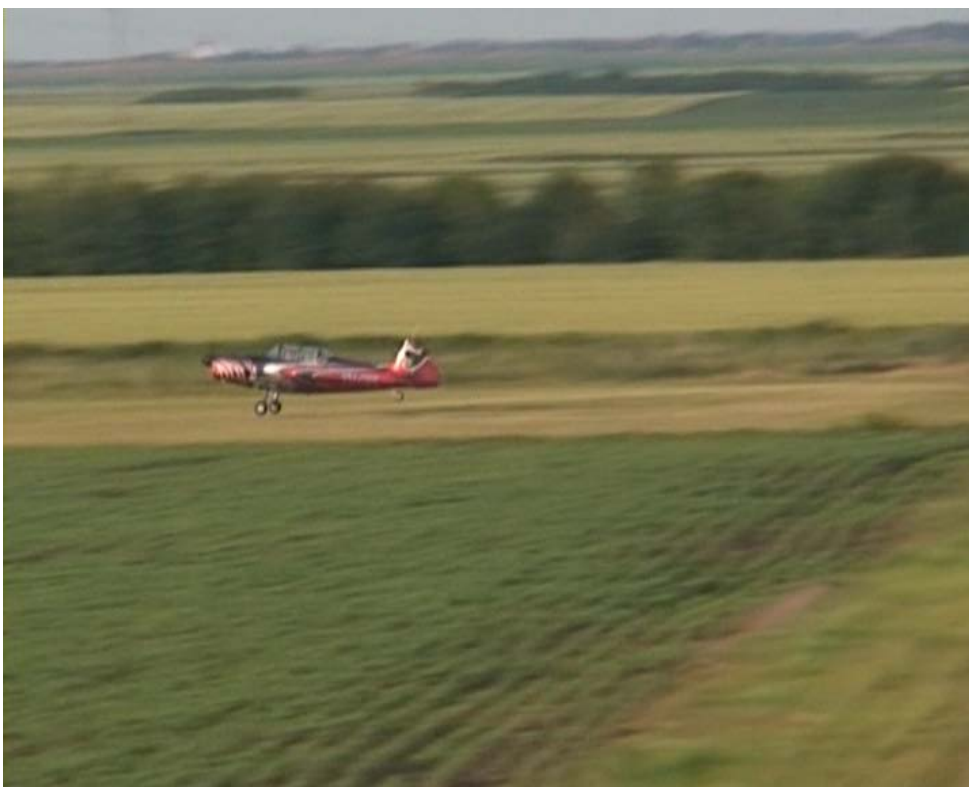
Непосредно после одскока

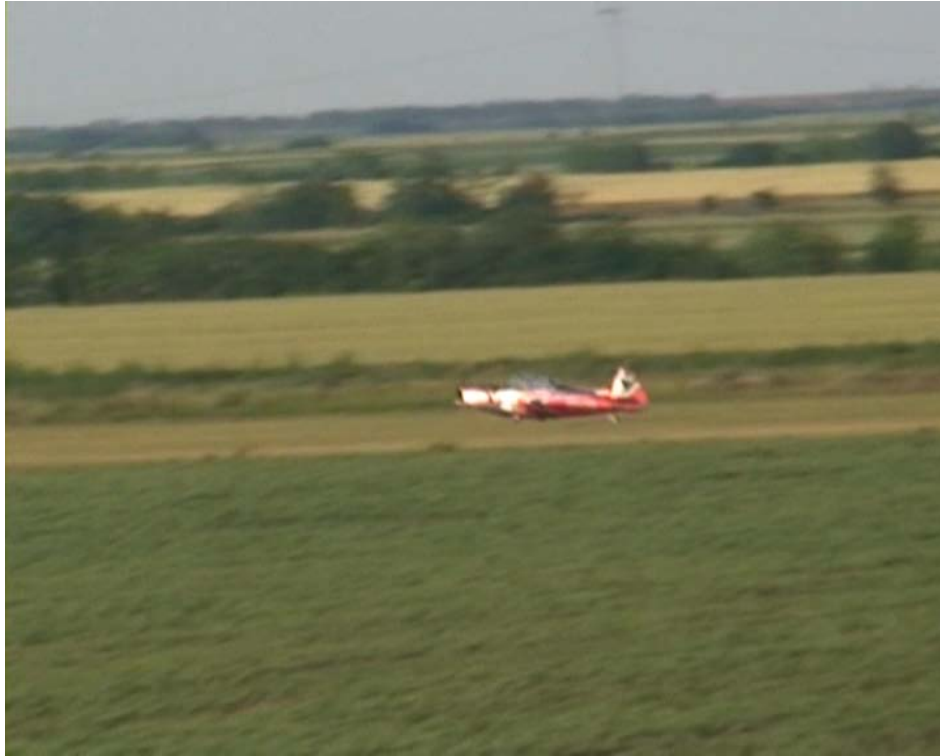
Тренутак додира репног точка авиона са тлом

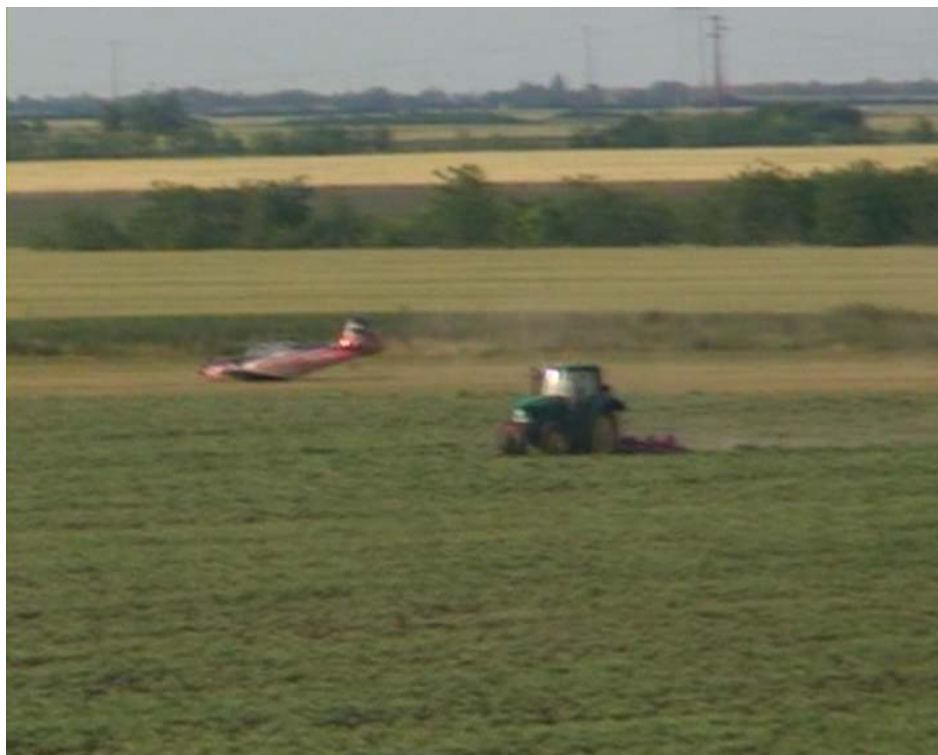
Авион се зауставио
