Број Извештаја: **ДЦВ РС/CONTINENTAL-01/10-11**

**ИСПИТИВАЊЕ УЗРОКА ОТКАЗА МОТОРА  
CONTINENTAL IO-520-F, сер. бр. 291054,  
СА АВИОНА CESSNA U206G рег. ознаке  
YU-DNZ**

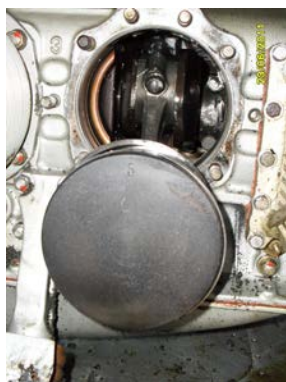
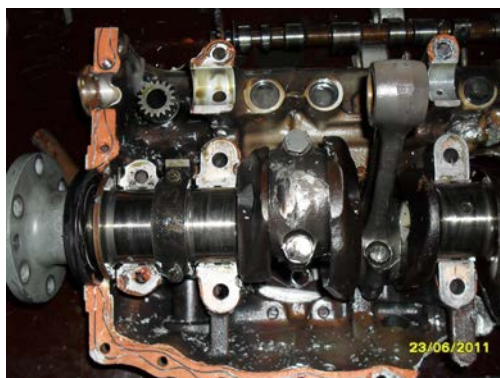
- 2) Правилну монтажу елемената мотора (цилиндара, клипова, клипних прстенова, клипњача, коленастог вратила са лежајевима, брегасте осовине ...) Слика 4.7,

Слика 4.7 – Изглед првилно монтираних елемената мотора, елементи клипа и коленастог вратила са лежајевима

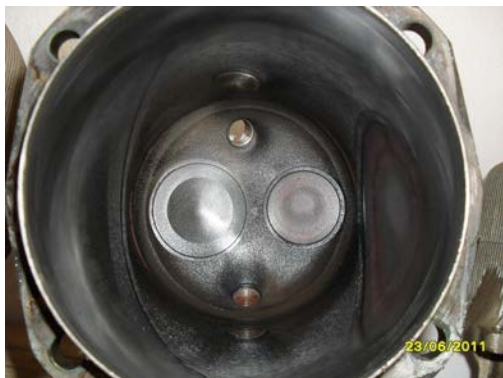
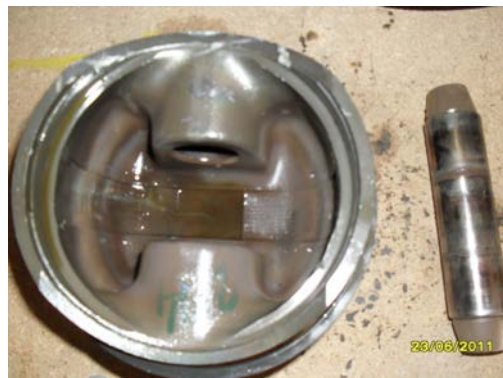
- 3) Стање делова мотора који се подмазују (лежајеви, зупчаници, клипови са осовиницама клипова, ...), Слика 4.8,

Слика 4.8 – Изглед стања цилиндра са вентилима и клипа са осовиницом

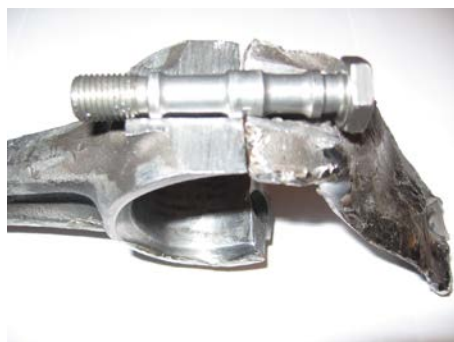
Слика 4.13 – Вијак за везу велике песнице
