ДИРЕКТОРАТ
ЦИВИЛНОГ
ВАЗДУХОПЛОВСТВА
РЕПУБЛИКЕ СРБИЈЕ

ЗАВРШНИ ИЗВЕШТАЈ О УДЕСУ ВАЗДУХОПЛОВА

Авион:	PIPER PA-38-112, ТОМАНАВК
Ознака регистрације:	YU-DOV
Власник авиона:	Аеро клуб “Трстеник”
Корисник авиона:	Аеро клуб “Трстеник”
Место удеса:	село Медвеђа, Трстеник, Република Србија
Датум удеса:	09.11.2011. године
Време удеса:	14:35 часова (LT)

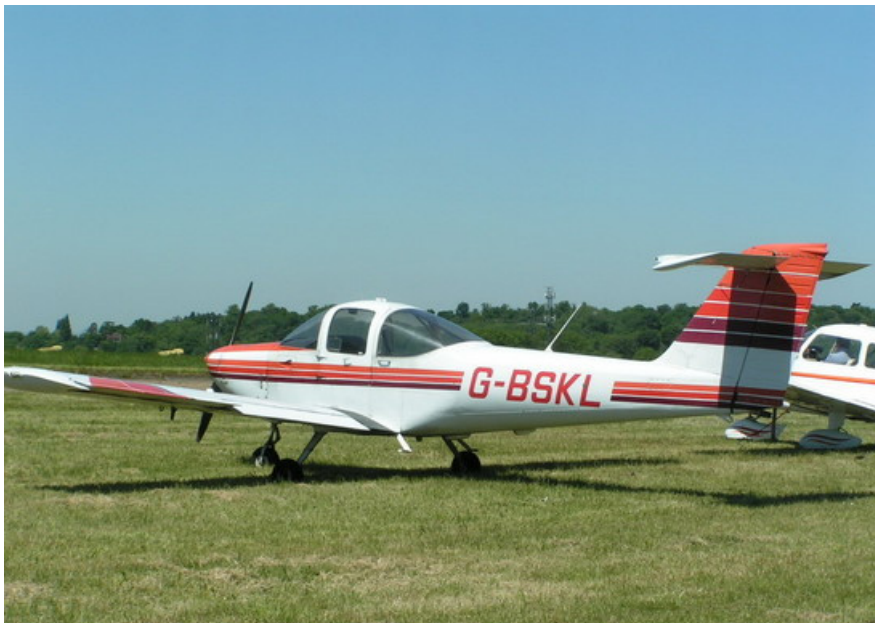
Слика 1.1

На Слици 1.1 је приказан изглед овог авиона док је био у регистру цивилних ваздухоплова Велике Британије са регистарском ознаком G-BSKL.

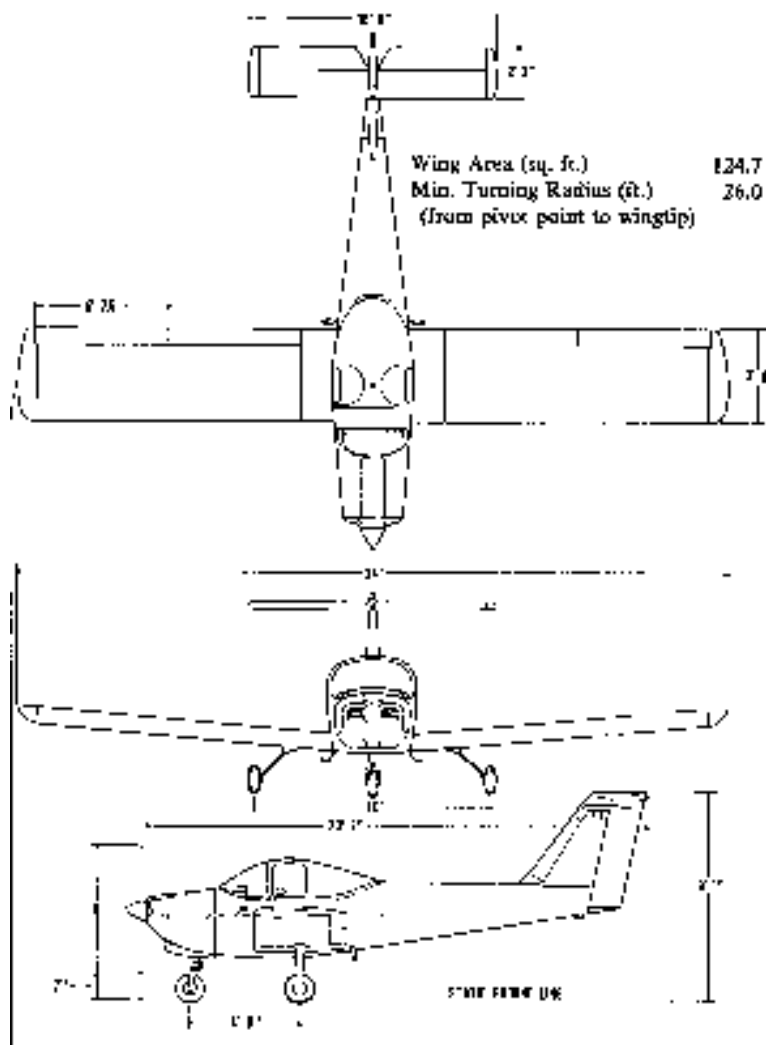
Слика 2.4.1

На Слици 2.4.1 су дате основне геометријске величине авиона што ће послужити за тачнију анализу редоследа догађаја, тј. за прављење највероватнијег сценарија удеса.

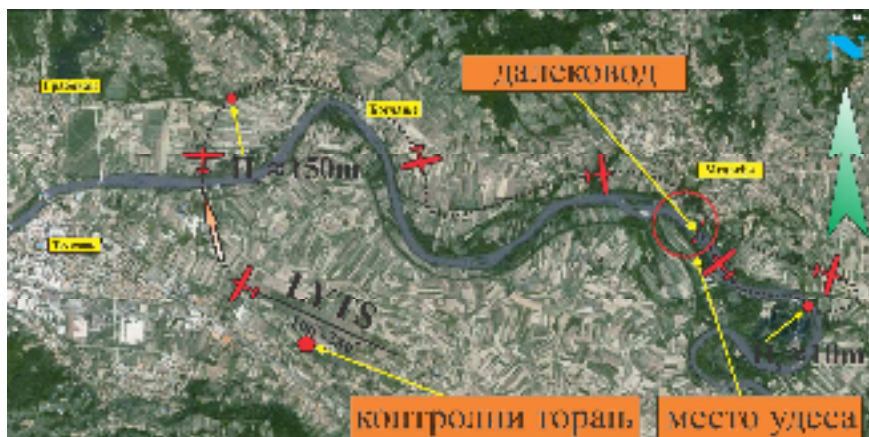
Слика 2.4.2

На Слици 2.4.2 је приказана комплетна трајекторија авиона од тренутка полетања са трстеничког аеродрома (LYTS) па до тренутка удеса.

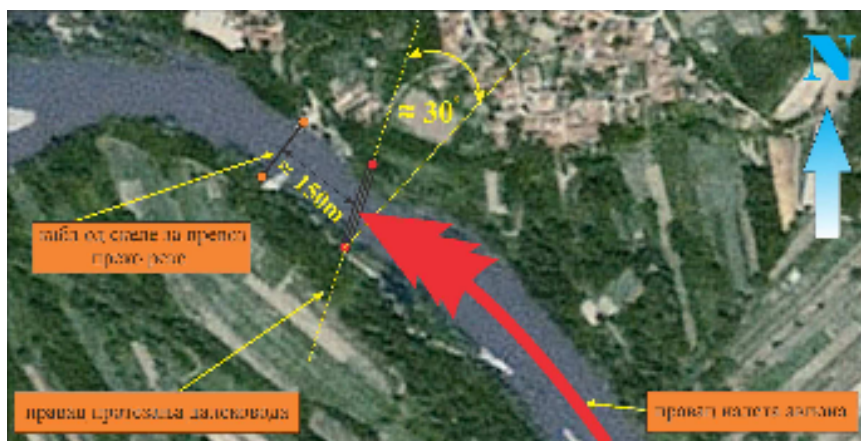
Слика 2.4.3

Два очевица су се у време удеса налазила на самој левој обали Западне Мораве на око 300 m од места удеса. На основу изјаве ових очевидца пилот је летео након полетања и пењања паралелно са северном (левом) обалом реке Западне Мораве и далеко од ње око 100 m.
