РЕПУБЛИКА СРБИЈА
ЦЕНТАР ЗА ИСТРАЖИВАЊЕ
НЕСРЕЋА У САОБРАЋАЈУ

ИЗВЕШТАЈ О ИСТРАЗИ УДЕСА ЈЕДРИЛИЦЕ

| Једрилица : | КА 7 - Alexander Schleicher |
| Регистарска ознака: | НА-5077 |

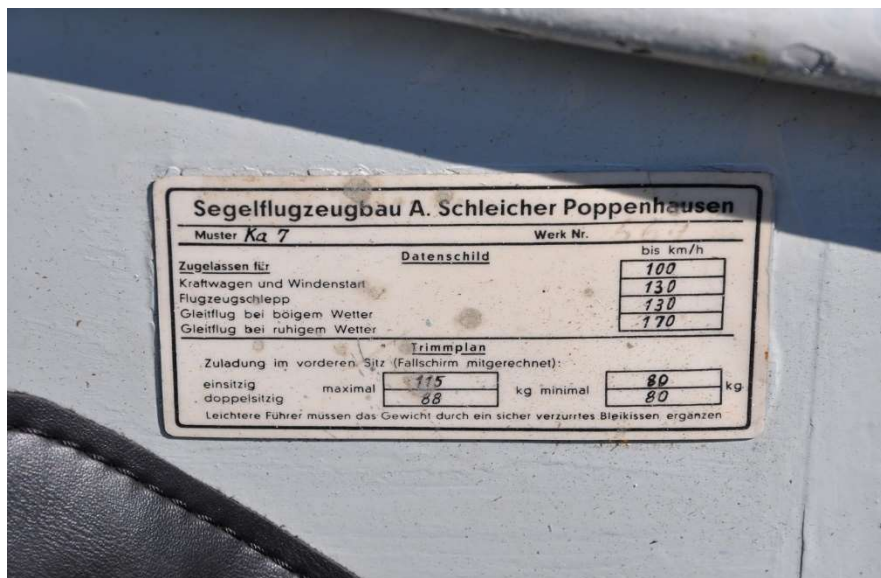
Тип: Alexander Schleicher, модел KA-7
Регистарска ознака: HA-5077
Фабрички/серијски број: 564
Година производње: 1959.
Тежина празне једрилице (kg) 314
Макс. дозвољена тежина (kg) 480
Уверење о пловидбености бр.: HU 145.0070 издато 01. 03. 2013. г.
Последни инспекцијски преглед: 01. 03. 2013. г.
Укупан налет од почетка употребе: 3113 часова и 54 минута
Налет након инспекцијског прегледа: 11 часова и 6 минута
