**РЕПУБЛИКА СРБИЈА  
ЦЕНТАР ЗА ИСТРАЖИВАЊЕ  
НЕСРЕЋА У САОБРАЋАЈУ**

**ЗАВРШНИ ИЗВЕШТАЈ О ОЗБИЉНОЈ НЕЗГОДИ**

Авион	<i>CESSNA FRA 150L</i>
Регистарска ознака:	<i>YU-DOX</i>
Власник авиона:	СТС Авијација д. о. о.
Корисник авиона:	КВК “Соко”
Место озбиљне незгоде:	г.о. Сурчин, г. Београд, атар Горње Поље
Датум озбиљне незгоде:	24. 09. 2013. године
Време озбиљне незгоде:	17:37 часова ( <i>LT</i> )

Београд, фебруар 2019. године

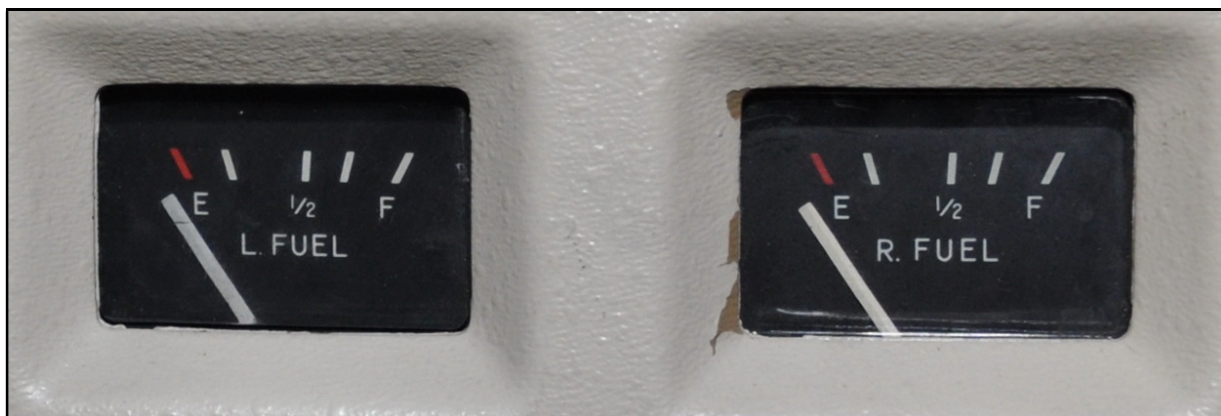
Слика 2.4.1.2. Показивачи горива у авиону Cessna FRA150L без напона

резервоара (Слика 2.4.1.2.). Инструменти поседују скалу са 5 цртица и три натписа. Прва цртица је црвене боје са ознаком *E* и означава празан резервоар, друга цртица означава  $\frac{1}{4}$  капацитета резервоара, трећа са натписом  $\frac{1}{2}$  означава половину резервоара, четврта цртица  $\frac{3}{4}$  и пета са ознаком *F* означава пун резервоар.
