**РЕПУБЛИКА СРБИЈА  
ЦЕНТАР ЗА ИСТРАЖИВАЊЕ  
НЕСРЕЋА У САОБРАЋАЈУ**

**ИЗВЕШТАЈ О ИСТРАЗИ УДЕСА АВИОНА**

Ваздухоплов:	<i>CESSNA-182M</i>
Регистарска ознака:	<i>LZ-BVP</i>
Година производње:	1969.
Серијски број:	182-59666
Власник:	Правно лице
Корисник:	Правно лице
Место удеса:	Аеродром „Рудине” ( <i>LYSP</i> ) - С. Паланка
Датум удеса:	18. 12. 2013. године
Време удеса:	13:35 ( <i>UTC</i> )

Јул 2020. године

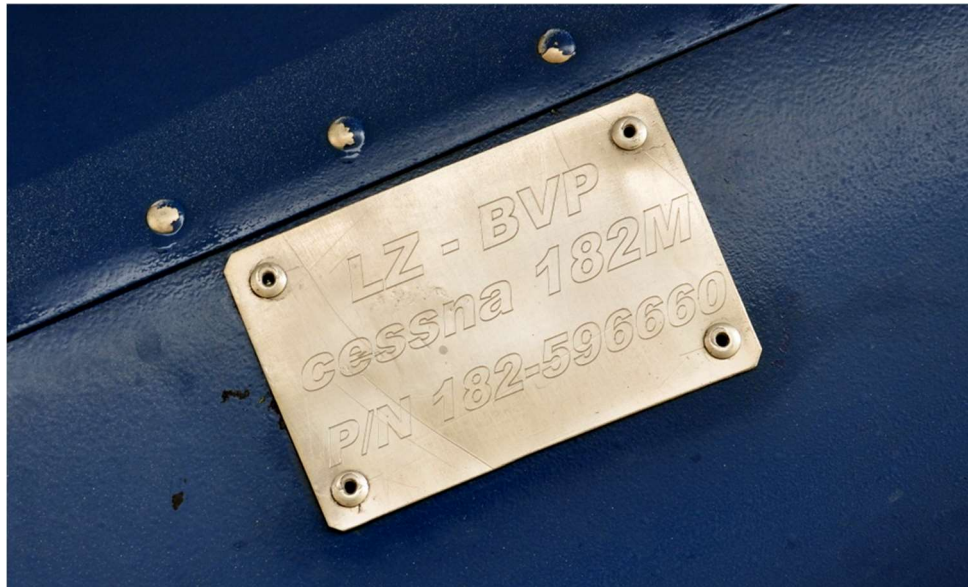
Слика 3.

Напомена: Серијски број није правилно откуцан на плочици са серијским бројем, која на свом крају поседује додатну цифру „0”, а која се не налази у пратећој документацији (слика 3). Од надлежних ваздухопловних власти Републике Бугарске добијена је потврда да је серијски број авиона 182-59666, а не 182-596660.

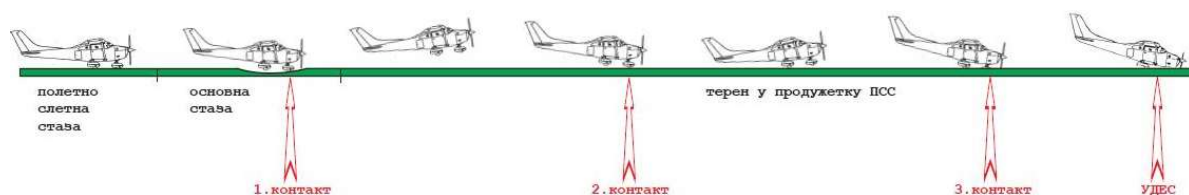
У анализи разматрани су критични контакти носне ноге са травнатом површином и дефинисана су 3 критична контакта носне ноге:

При изласку са ПСС у зони основне стазе авион наилази на попречно удубљење где имамо први критичан контакт (1. контакт) носне ноге са површином која представља растресито тло, што проузрокује скок авиона (дубљи траг на слици 12.).
