РЕПУБЛИКА СРБИЈА  
ЦЕНТАР ЗА ИСТРАЖИВАЊЕ  
НЕСРЕЋА У САОБРАЋАЈУ

## ЗАВРШНИ ИЗВЕШТАЈ О ОЗБИЉНОЈ НЕЗГОДИ

Корисник:	<i>Montenegro Airlines</i>
Ваздухоплов:	авион типа <i>Fokker F100</i>
Ознака регистрације:	40-АОМ
Серијски број:	11321
Датум озб. незгоде:	24. 02. 2014. године
Место озб. незгоде:	Аеродром „Никола Тесла“, г. о. Сурчин
Време озб. незгоде:	18:58 (LT)

Београд, децембар 2016. године

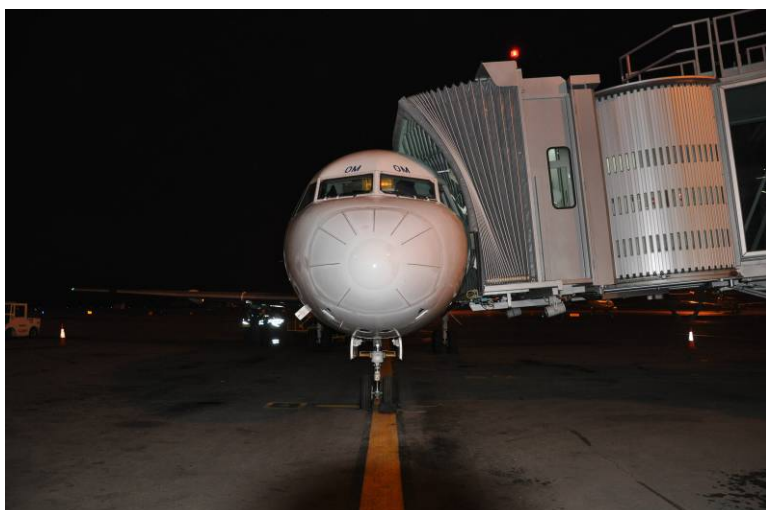
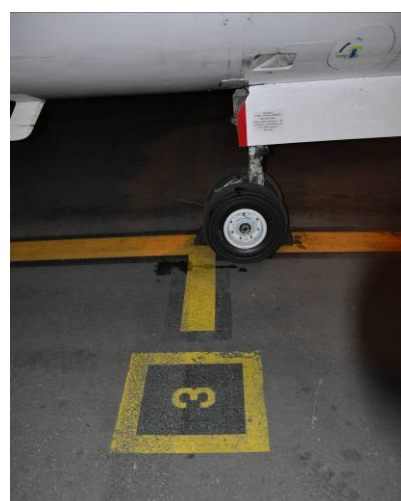
**Фотографија 7** – Положај ваздухоплова на позицији за паркирање, постављен авио-мост и положај носног точка у односу на позицију за заустављање
