**РЕПУБЛИКА СРБИЈА
ЦЕНТАР ЗА ИСТРАЖИВАЊЕ
НЕСРЕЋА У САОБРАЋАЈУ**

ИЗВЕШТАЈ О ИСТРАЗИ УДЕСА

Авион:	ултралаки авион МХР-140 ТУМАСО
Регистарска ознака:	YU-A019
Година производње:	2011.
Серијски број:	101122-AEE-0070
Власник:	„MAG-PLASTIC” Д.О.О. СМЕДЕРЕВО
Корисник:	„MAG-PLASTIC” Д.О.О. СМЕДЕРЕВО
Место удеса:	Аеродром „Радинац” Смедерево (LYSD)
Датум удеса:	25. 02. 2014. године
Време удеса:	14:35 (LT)

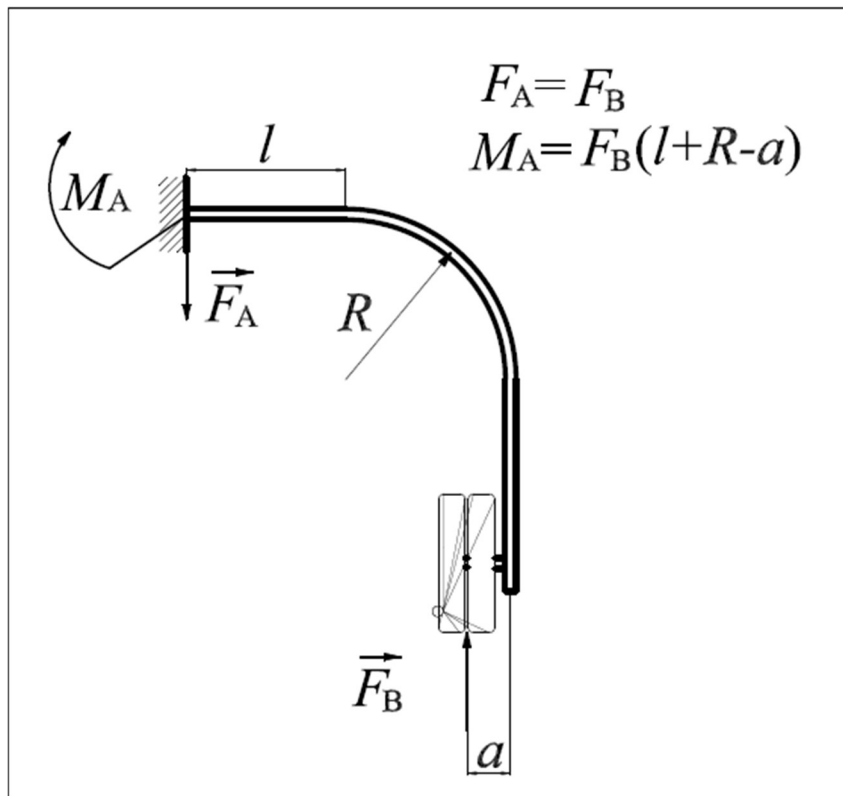
Слика 11. Силе које делују на крајеве стајног трапа приликом стајања авиона на земљи

Приликом мировања авиона на стајанци, уочљиво је да се нога деформише услед тежине ваздухоплова, горива, посаде и терета. Ова деформација тежи да истегне влакна на доњој површини ноге стајног органа.

На сликама 11 и 12 приказане су силе које делују на ногу стајног трапа и расподела оптерећења. Тежина летелице апроксимирана је концентрисаном силом F_A која делује на месту укљештења, док је сила реакције подлоге, која делује на точак када авион стоји на земљи, апроксимирана концентрисаном силом F_B .

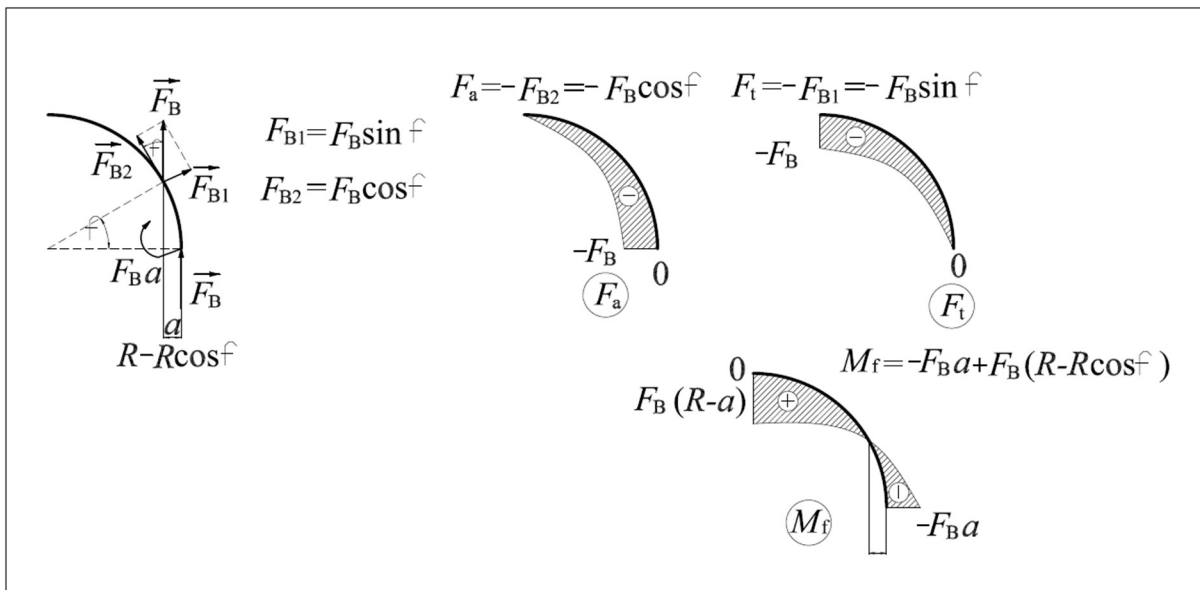
Слика 12. Распдела оптерећења приликом стајања авиона на земљи

Момент савијања главне ноге стајног трапа добијен је сабирањем оптерећења услед тежине летелице и оптерећења услед реакције подлоге. На слици број 12. приказано је поступно израчунавање сила. Као што је претходно објашњено, највећи момент савијања је на месту укљештења (споју носне ноге са трупом). Момент торзије и момент савијања око вертикалне осе су занемарљиви.
