РЕПУБЛИКА СРБИЈА
ЦЕНТАР ЗА ИСТРАЖИВАЊЕ
НЕСРЕЋА У САОБРАЋАЈУ

ИЗВЕШТАЈ О ИСТРАЗИ УДЕСА АВИОНА

Авион : *Piper PA-44-180T Seminole*
Регистарска ознака: *YU-BWW*
Година производње: 1982.
Серијски број: 44-8207014
Власник: „*NEW AGE INVESTMENTS Co.*” д. о. о. Београд
Корисник: „*Linx Aviation*” д. о. о. Београд
Место удеса: аеродром „Радинци”, град Смедерево (*LYSD*)
Датум удеса: 11. 06. 2014. године
Време удеса: 06:50 (*UTC*)

Јун 2020. године

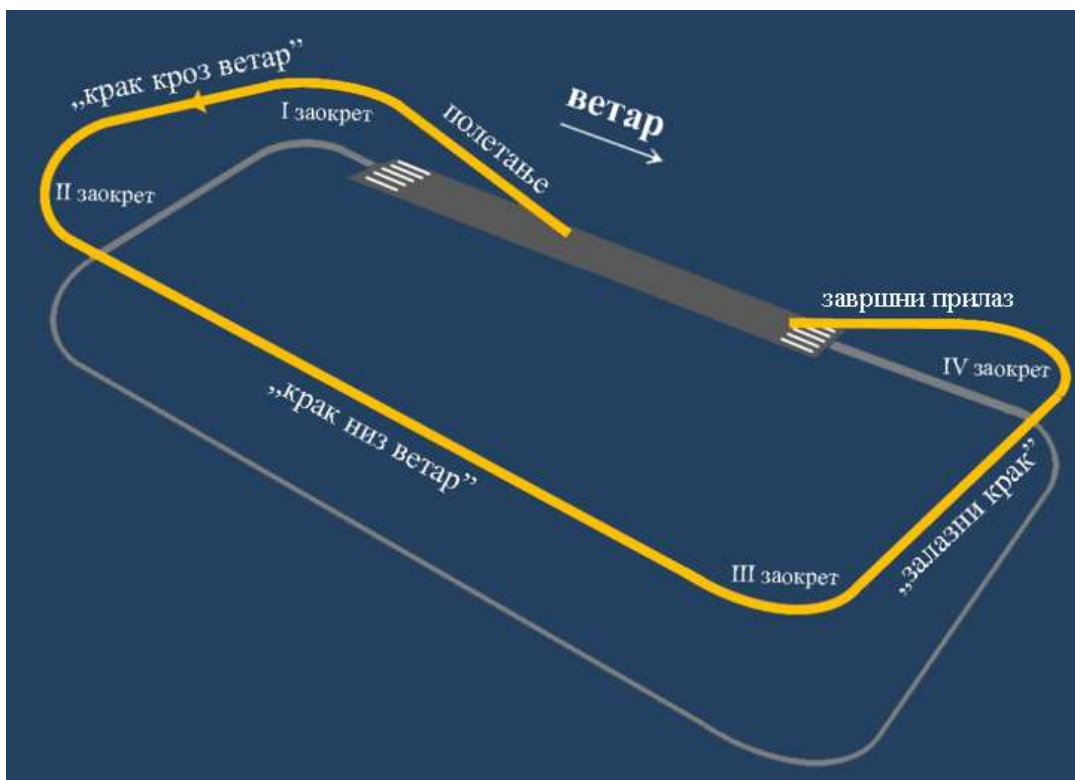
Слика 8. Скица школског круга

На основу изјава пилота-ученика и инструктора, лет је извршаван по плану и без проблема све до последњег школског круга. Приликом уласка у фазу слетања у последњем, шестом школском кругу, на позицији „крал низ ветар” (*downwind leg*), нити ученик, нити инструктор нису извршили извлачење и контролу извучености и забрављености стајног трапа. Са неизвученим стајним трапом посада је летела кроз позицију „залазни крал” (*base leg*) и позицију „завршни прилаз” (*final*) извлачећи флапс у положај 25° у циљу слетања, не базирући се на сигнализацију неизвучености стајног трапа. Такође, посада није применила процедуру читања и провере чек листе. На основу затеченог стања авиона након слетања и заустављања, као и на основу изјава пилота-ученика и инструктора може се закључити да посада није била свесна да стајни трап није извучен, све до момента првог контакта елиса са тлом.
