**РЕПУБЛИКА СРБИЈА
ЦЕНТАР ЗА ИСТРАЖИВАЊЕ
НЕСРЕЋА У САОБРАЋАЈУ**

ИЗВЕШТАЈ О ИСТРАЗИ УДЕСА

Ваздухоплов:	ултралаки ваздухоплов
Врста:	ултралаки авион Skyleader JA 600
Произвођач:	JHLAVAN airplanes, Чешка Република
Регистарска ознака:	YU-A030
Серијски број:	6 227 249 T
Власник:	„НС ИНВЕСТ” д. о. о. - Нови Сад
Корисник:	„ДТД Рибарство” д.о.о. - Бачки Јарак
Место удеса:	летелиште ДТД – Бачки Јарак
Датум удеса:	11. 10. 2014. године
Време удеса:	13:10 (LT)

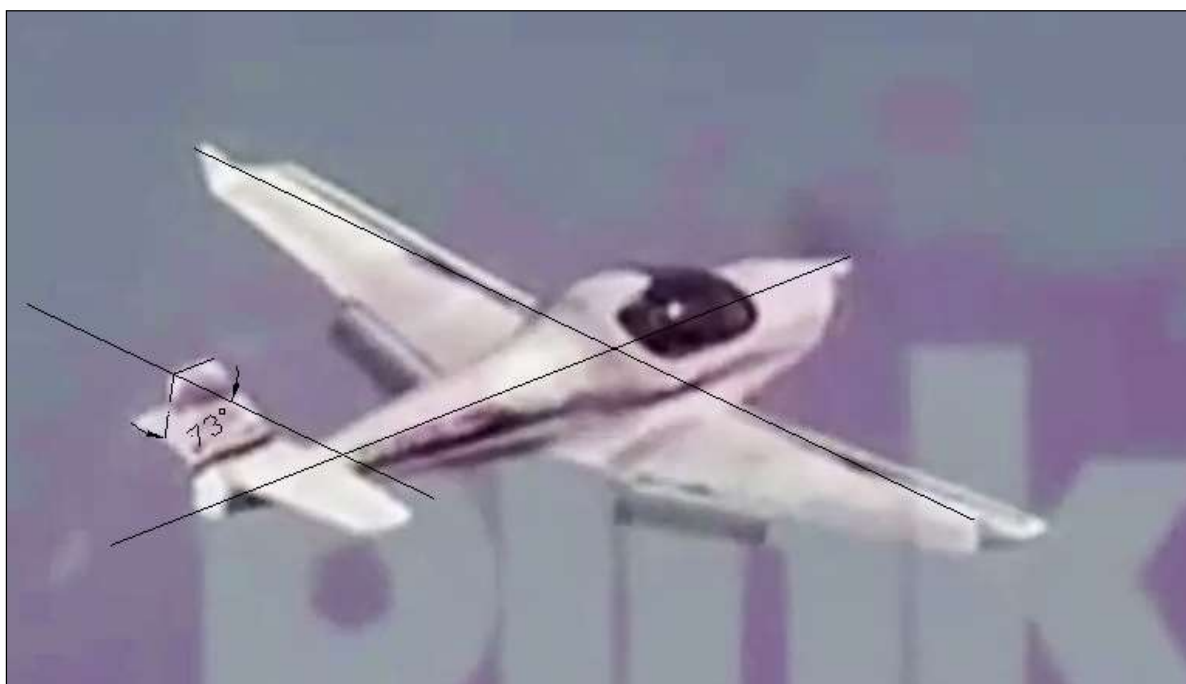
Слика 6: Пример мерења угла отклона крмила правца случај са слике 9

Угао клизања у току пењања се мењао. За сваки положај представљен у Прилогу 1. потребно је измерити угао отклона крмила „ δv “ (слика 7) правца на основу кога се израчунава угао клизања „ β “.

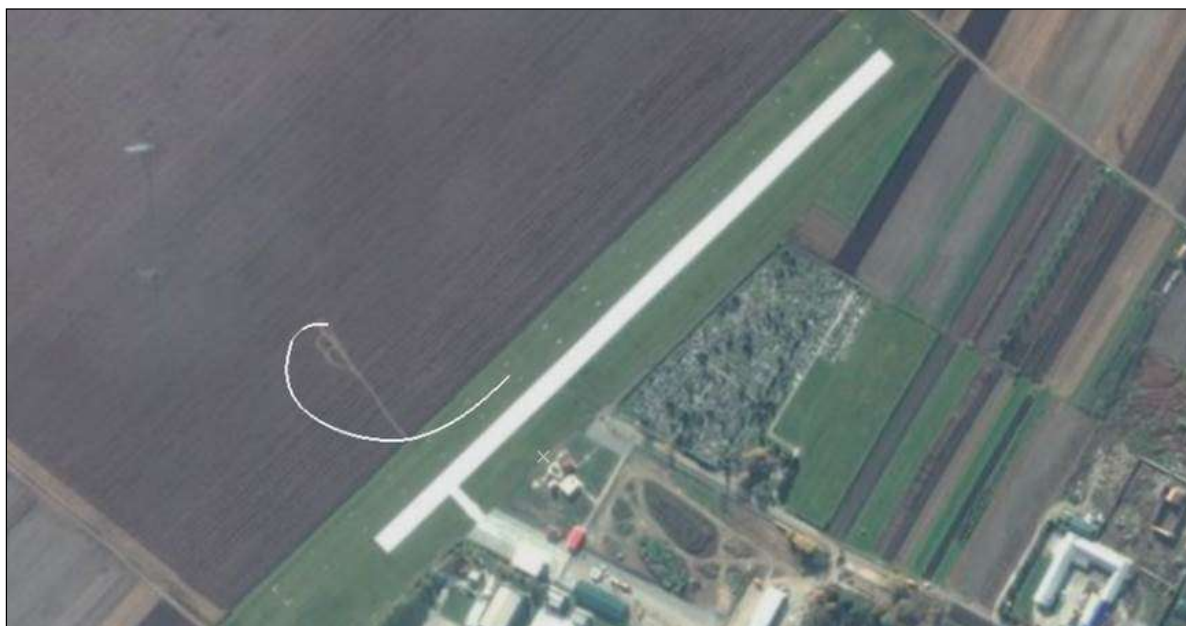
Слика 8: Трајекторија разматраног дела путање у широј перспективи

Да би се дошло до радијуса заокрета за различите положаје авиона у току пењаћег заокрета направљена је аналитичка зависност између утицајних параметара. Поједине параметре као што су: нагиб авиона - Φ , отклон крмила правца - δv , курс (правац лета), угао клизања - β , брзина са утицајем ветра (ground speed) - Vg , маса летелице - m , аеродинамичке карактеристике описане поларом Cz, Cx , место поласка у заокрет у пењању, минимална брзина у тренутку ангажовања - V_{stall} , θ, α , коефицијент корисности елисе - η и висина - h су познате величине. Величине до којих се дошло прорачуном а које су у релацији са радијусом заокрета су: брзина пењања (IAS) - Vz , снага мотора у току пењања - $P\%$, вертикална брзина пењања - W , угао пењања - θ , нападни угао - α и радијус заокрета - R . Моделирањем једначина у програмском пакету MATLAB и заменом променљивих параметара итеративним процесом дошло се до радијуса заокрета.

Треба напоменути да се са прорачуном стаје када се заменом непознатих величина у једначину дође до познатих величина. Познате величине за контролу су висина у тренутку ангажовања и координате места удара о тло и када се ти параметри задовоље прорачун стаје. Веза између променљивих величина приказана је путем блок дијаграма у Прилогу 3.

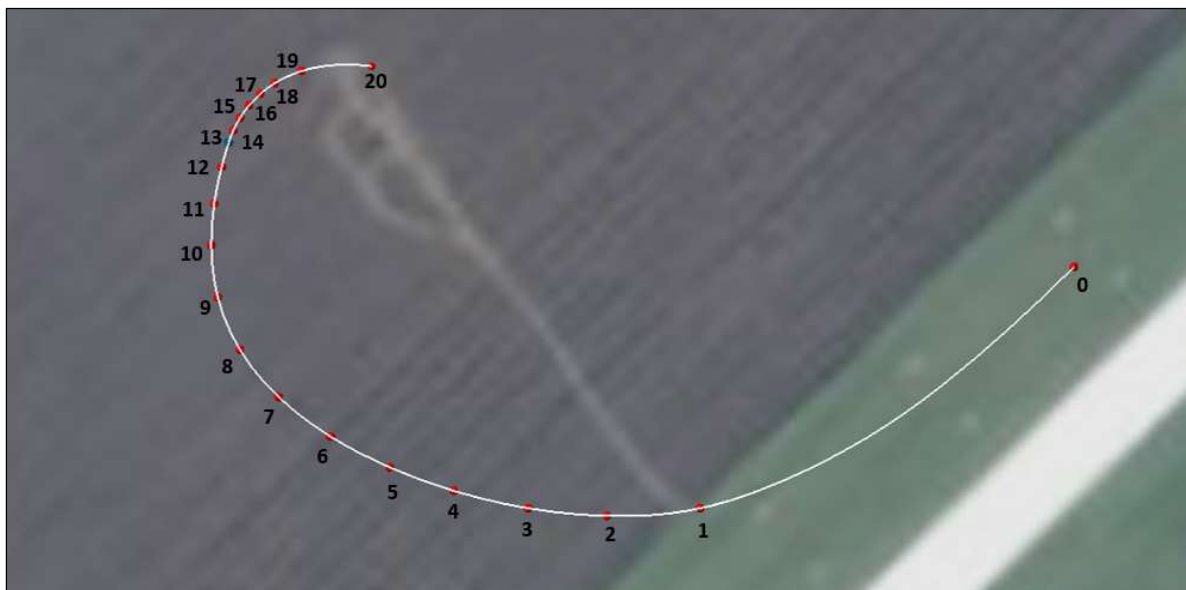
Слика 9: Трајекторија авиона у равни са уцртаним положајима авионима

достиге висину од 35 m односно 30 m у пењању и 5 m елевације изнад писте у тренутку поласка у десни заокрет у пењању, што у збиру чини 35 m.

Тражени радијус заокрета је нацртан употребом програмског пакета САТИА, при чему је део путање након ангажовања авиона уклопљен познајући координату места удара о тло и координату места тренутка ангажовања.

Због потврде релевантности података другим приступом од великог је значаја одредити положај авиона на почетку видео снимка, чија је позиција означена тачком под редним бројем један на слици 9. На основу доступног видео снимка могуће је утврдити положај камермана (слика 11). Са познатим положајем камермана, геометријском анализом, могу се одредити положаји и позиције авиона на путањи.

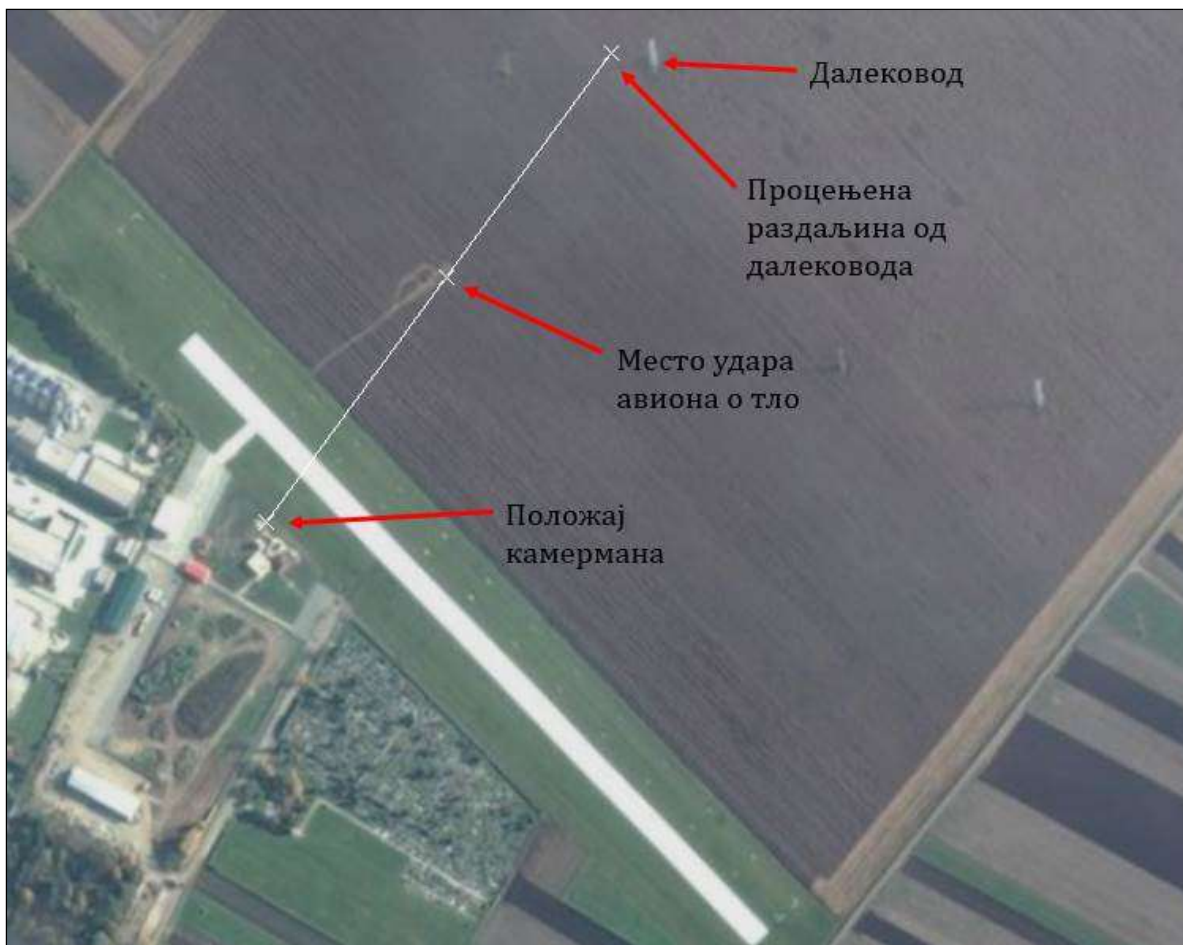
Слика 11: Позиција камермана

Са видео снимка је могуће видети тренутак удара о тло (слика 5), где се јасно види и далековод у позадини. На основу сателитског снимка преузетог са Google Earth и тачног положаја места удара о тло посматрано у план пројекцији, могуће је конструисати праву која пролази кроз две тачке (слика 11). Тачка је потврђена и изјавама очевидаца.

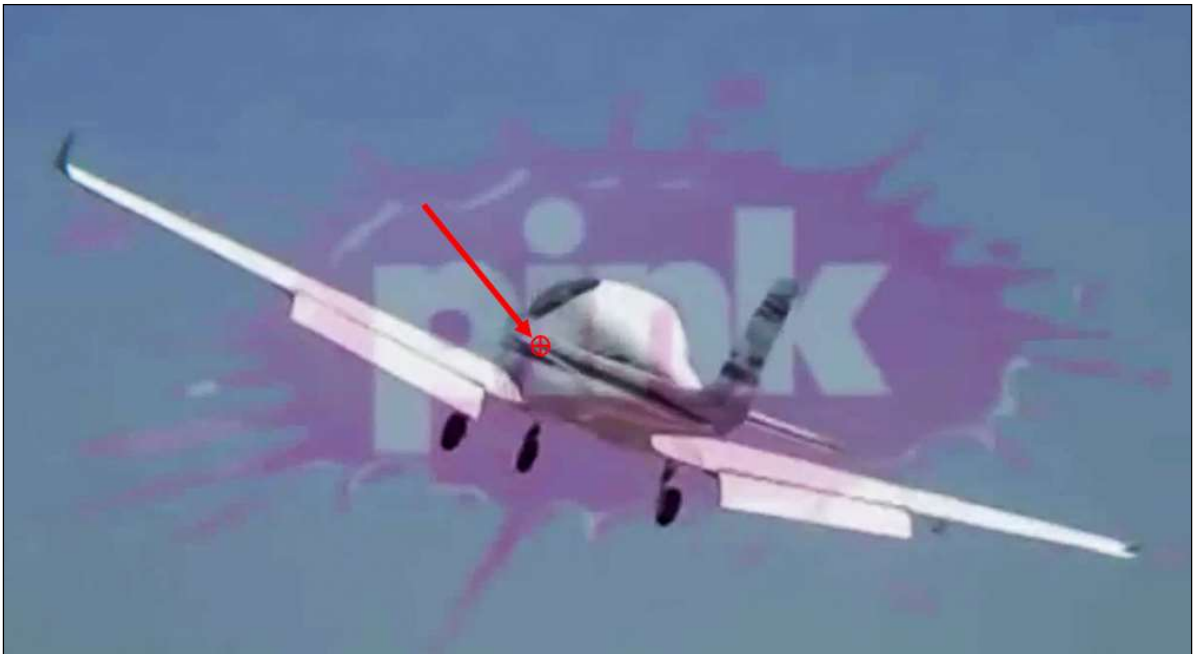
Слика 12: Место проласка жиже означено стрелицом

На слици 12 означена је црвеном стрелицом тачка преклапања врха левог хоризонталног стабилизатора и карактеристичне тачке на трупу које су на истој жижи као и позиција камермана. Уколико се означене тачке повежу на цртежу авиона Skyleader JA 600 у план пројекцији (слика 13) добија се угао који заклапа уздужна оса летелице и оса која пролази кроз видљиву тачку на трупу, врх хоризонталног репа и позицију на којој стоји камерман. Ако се на путању нанесе тангента (уздужна оса летелице) и зада угао од 19° добиће се положај авиона на путању у тренутку када видео снимак почиње (слика 14).
