Република Србија  
ЦЕНТАР ЗА СТРАЖИВАЊЕ  
НЕСРЕЋА У САОБРАЋАЈУ

## ИЗВЕШТАЈ О ИСТРАЗИ УДЕСА АВИОНА

Авион :	CESSNA F172G
Регистарска ознака:	YU-DSD
Година производње:	1965. године
Серијски број:	F172-0181
Власник:	Аеро-клуб "Смедерево", Смедерево
Корисник:	„ЈАТ привредна авијација” д.о.о. Београд
Место удеса:	Атар села Рудно, планина Голија
Датум удеса:	20. 10. 2014. године
Време удеса:	15:33 (LT)

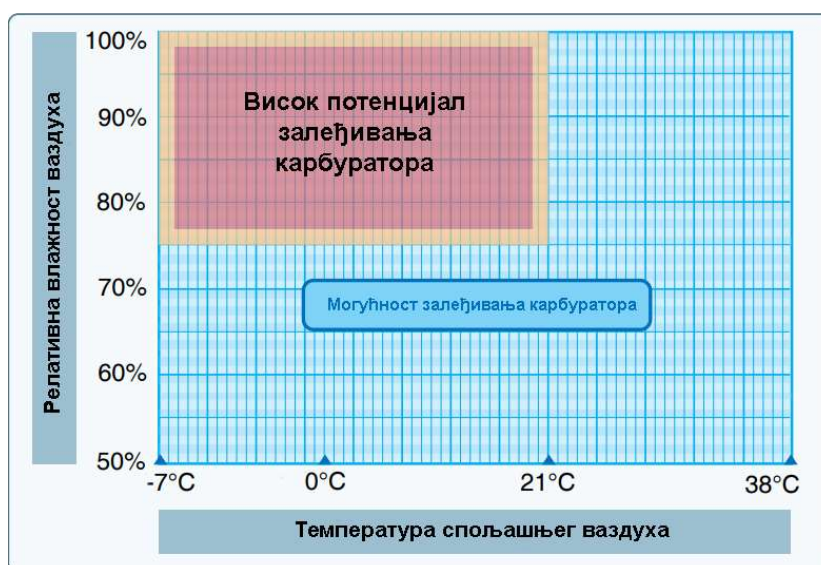
Слика 11. Области у којима може доћи залеђивања карбуратора

Залеђивање карбуратора може настати уколико је садржај воде довољно велики да формира лед на лептир вентилу и Вентури цеви, што за последицу има постепено смањење протока ваздуха у мотор. Чак и мала количина леда у карбуратору може проузроковати губитак снаге мотора, што се може видети по смањењу броја обртаја код мотора са елисом непроменљивог корака и губитком притиска надува код мотора са елисом променљивог корака (код елисе са сталним бројем обртаја). Последишно губитак снаге мотора може довести до неправилног рада мотора.

Област у којој се јавља изразито залеђивање карбуратора је при релативној влажности ваздуха између 80-100% и температури између -7° и 21°C (Слика бр. 11).

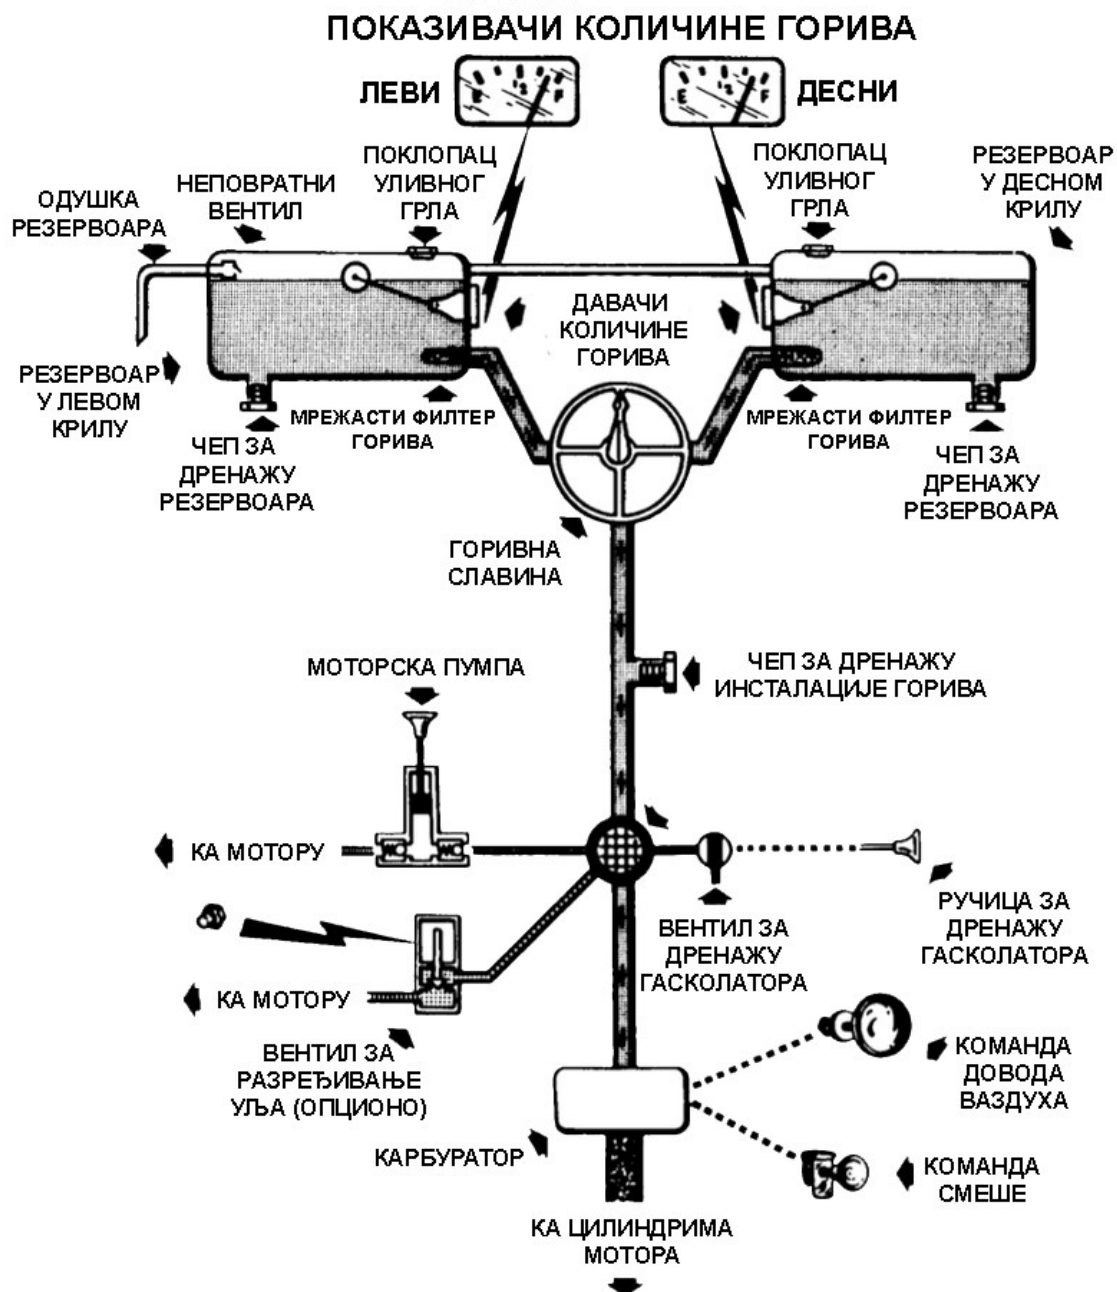
Слика 11. Функционална шема инсталације горива авиона Cessna F172G

Провера резервоара горива у крилима авиона, извршена је на месту удеса и утврђено је следеће:

- да су резервоари исправни, а да је цурење горива из десног крилног резервоара настало као последица оштећења десног крила, односно лома десног крила приликом удара у бандеру,
- дренажни вентил је био исправан и без цурења,
- поклопци резервоара су правилно налегали и дихтовали.

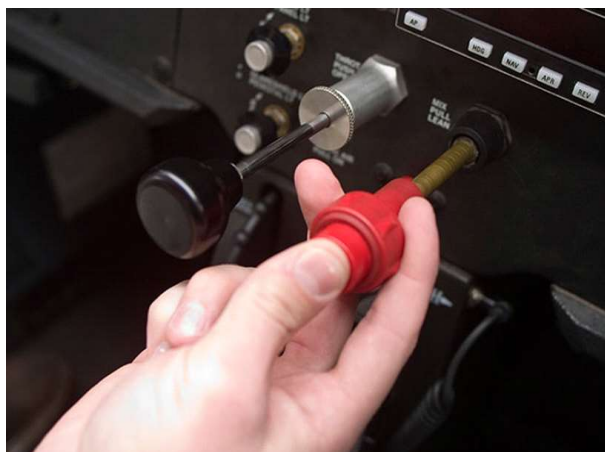
Слика 21. Ручица команде којом се из кабине управља висинским коректором

На авиону типа Cessna F-172G, регулација смеше се врши помоћу висинског коректора – специјалног уређаја који се налази у карбуратору мотора. Померањем ручице команде висинског коректора, која се налази у кабини (Слике бр. 21. и 22.) контролише се проток горива у карбуратору. Карбуратори се обично калибришу за атмосферске услове на нивоу мора, када се правилан однос смеше горива и ваздуха успоставља подешавањем ручице команде висинског коректора у положај „FULL RICH“. Међутим, са повећањем висине, густина ваздуха који улази у карбуратор се смањује, док густина горива остаје иста, што доводи до прогресивног обогаћивања смеше која може узроковати неправилан рад мотора и значајан губитак снаге мотора. У том случају, до неправилног рада мотора долази до прекомерног нагомилавања угљеника (зачађављења) на свећицама. До нагомилавања угљеника долази због тога што богата смеша (смеша у којој има више горива него ваздуха) смањује температуру у цилиндру, спречавајући потпуно сагоревање горива. До ове појаве може доћи при крстарењу на великим висинама. Како би се одржала правилна смеша горива и ваздуха приликом повећавања висине треба вршити осиромашење (линовање) смеше. Повлачењем ручице команде висинског коректора ка пилоту смањује се проток горива, односно врши се осиромашење смеше. На авионима типа Cessna F172G осиромашење смеше се врши на висинама изнад 900 метара (3.000 стопа).

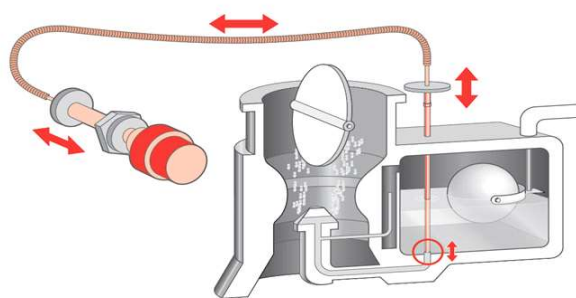
Слика 22. Шема рада висинског коректора

Смеша превише богата горивом се испољава неправилним, односно „грубим” радом мотора, појавом чађи на свећицама, ниским температурама издувних гасова, као и падом броја обртаја мотора. Са друге стране, уколико је смеша превише сиромашна горивом, долази до појаве детонација које узрокују неправилан рад мотора, прегревање и губитак снаге.

У авиону типа Cessna F172G, регистарске ознаке YU-DSD није постојао уграђен инструмент за показивање температуре издувних гасова (EGT), што значи да пилот није имао информацију о температури издувних гасова, те да на основу те информације није могао да утврди да су неправилан рад мотора и пад обртаја узроковани неправилном регулацијом смеше.
