РЕПУБЛИКА СРБИЈА
ЦЕНТАР ЗА ИСТРАЖИВАЊЕ
НЕСРЕЋА У САОБРАЋАЈУ

ЗАВРШНИ ИЗВЕШТАЈ О УДЕСУ

Једрилица:	Standard Cirrus VTC
Ознака регистрације:	YU-4265
Фабрички број:	184
Власник:	А. К. "Сремска Митровица"
Корисник:	А. К. "Сремска Митровица"
Датум удеса:	24. 06. 2017. године
Место удеса:	Атар с. Велики Радинци, о. Сремска Митровица
Време удеса:	15:00 ч. (LT)

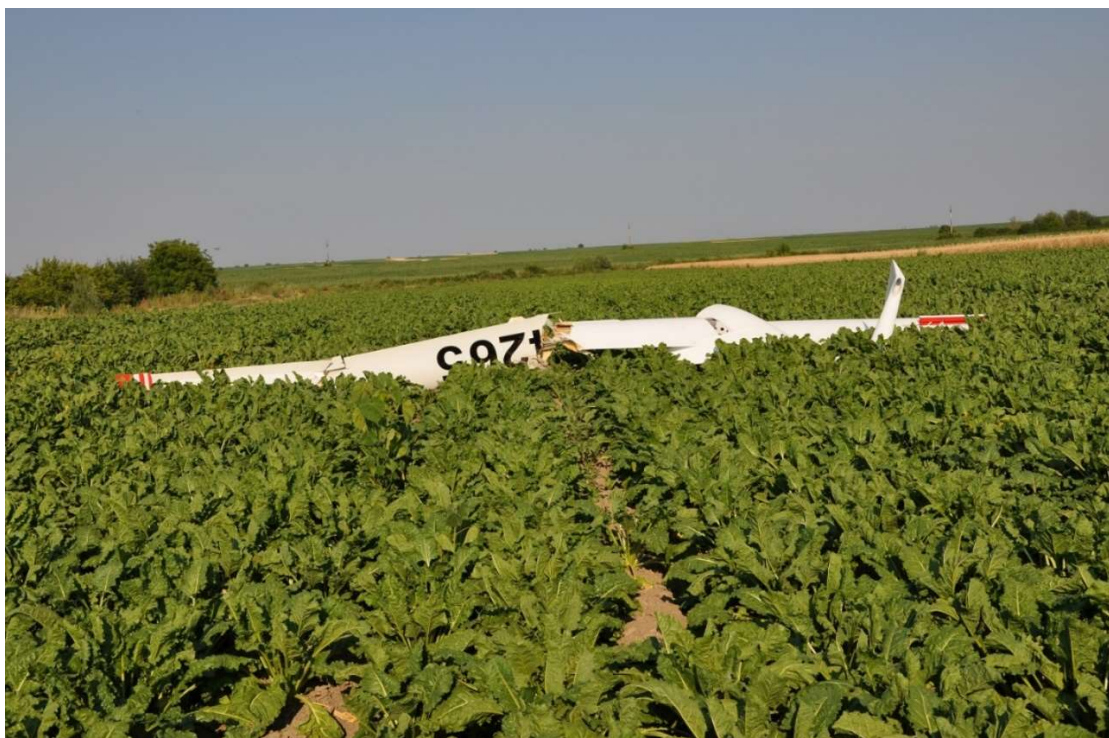
Дана 24. 06. 2017. године, програмом рада аеро-клуба "Сремска Митровица", на аеродрому "Сремска Митровица-Велики Радинци" (LYSM), а на основу повољне метеоролошке ситуације, планирано је летење са једрилицама у циљу обуке и провере оспособљености пилота-ученика за самостално летење у зони аеродрома. Обзиром на недостатак ваздухоплова, сва полетања су извођена повлачењем са витлом. Након 6 летова у двоседној једрилици са тандем распоредом седења (инструктор и пилот-ученик) без икаквих проблема, инструктор, који је уједно био и руководилац летења, планирао је да изврши лет у једноседној једрилици, највероватније у циљу праћења тренажних летова пилота-ученика са којима је у претходним летовима био у двоседу. Након припреме за лет, а по полетању свих планираних пилота-ученика и сам инструктор је полетео око 14 часова и 45 минута. Након полетања у правцу севера, инструктор-пилот је летео у зони аеродрома, при чему је након полетања наставио да лети у зони јужно од аеродрома. Највероватније у покушају да пронађе одговарајући термички стуб, пилот је одлучио да се помери на позицију трећег заокрета у конструкцији "школског круга", где је вероватно проценио да та могућност постоји. Пилот је летео од позиције јужно од аеродрома ка позицији која се налази источно од аеродрома, при чему је био на висини од око 150 метара над тлом. Тим поступком је прелетео осу полетно-слетне стазе (даље - ПСС) аеродрома. Не нашавши повољан термички стуб, пилот прави десни заокрет да би се поставио у повољан правац и позицију за слетање. При овом кретању у завршни заокрет за постављање у правац за слетање, пилот је највероватније наишао на термички стуб обзиром на терен изнад којег се налазио. Вероватно у жељи да покуша да остане у ваздуху и у термичком стубу, инструктор уводи једрилицу у оштрији леви заокрет са смањивањем брзине ради мањег пречника заокрета. Услед смањеног опструјавања ваздуха око крила, долази до слома узгона и пада у ковит, са убрзаним губитком висине. Пилот је покушао да извуче једрилицу из ковита, али услед недостатка висине, једрилица удара у земљу под углом од приближно 75 степени са висине од око осамдесет метара и при већој брзини. Једрилица је ударила о тло усмерена у смеру ка североистоку на локацији од око 800 метара источно од прага 27 ПСС, са моменталним заустављањем. Услед силне удара о тло, пилот је подлегао повредама на месту удеса, док је једрилица уништена.
