РЕПУБЛИКА СРБИЈА
ЦЕНТАР ЗА ИСТРАЖИВАЊЕ
НЕСРЕЋА У САОБРАЋАЈУ

ИЗВЕШТАЈ О ИСТРАЗИ УДЕСА ПАРАГЛАЈДЕРА

Параглајдер :	"Advance - Alpha 6 31"
Година производње:	2016.
Серијски број:	5661P66826
Власник:	Физичко лице
Корисник:	Физичко лице
Место удеса:	пл. Копаоник, о. Рашка
Датум удеса:	04. 08. 2017. године
Време удеса:	12:30 (LT)

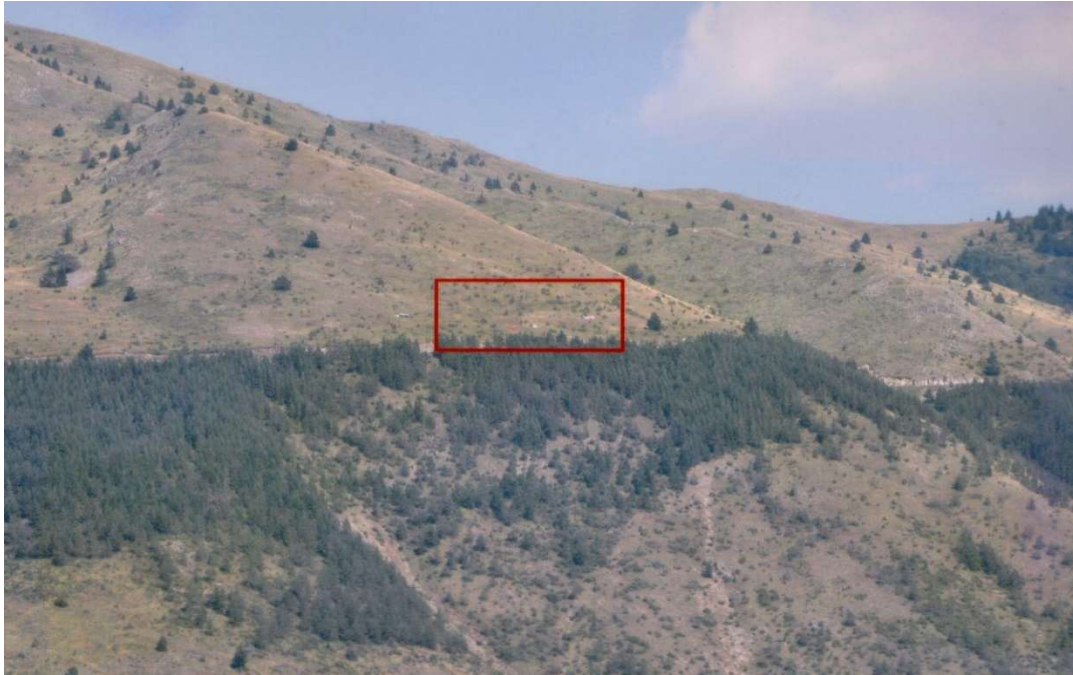
Место удеса се налазило на падини Јадовник, планина Копаоник, општина Рашка. Терен на месту удеса је брдско-планински са делимичним стеновитим тлом, покривеним тањим слојем траве и мањим растињем, удаљен узбрдо око 50м од локалног земљаног пута (четинарска шума је испод пута), са нагибом од око 20°.

Слика МУП Р. Србије, са уоквиреним местом удеса.
