РЕПУБЛИКА СРБИЈА  
ЦЕНТАР ЗА ИСТРАЖИВАЊЕ  
НЕСРЕЋА У САОБРАЋАЈУ

ИЗВЕШТАЈ О ОЗБИЉНОЈ НЕЗГОДИ

Тип ваздухоплова:	Ултра-лаки авион
Модел и тип:	МХР-155 TAYRONA
Произвођач:	"Aero-East-Europe", Република Србија
Регистарска ознака:	YU-A031
Година производње:	2014
Серијски број:	101021-AEE-0069
Власник:	"Латифовић" д.о.о, Крушевац
Место озбиљне незгоде:	о. Јагодина, с. Трнава
Датум озбиљне незгоде:	03. 01. 2018. године
Време озбиљне незгоде:	14:02 (LT)

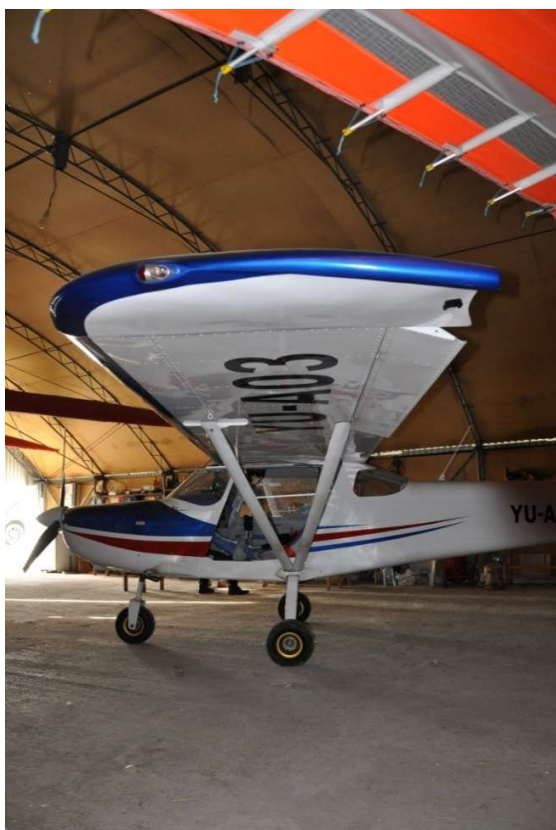
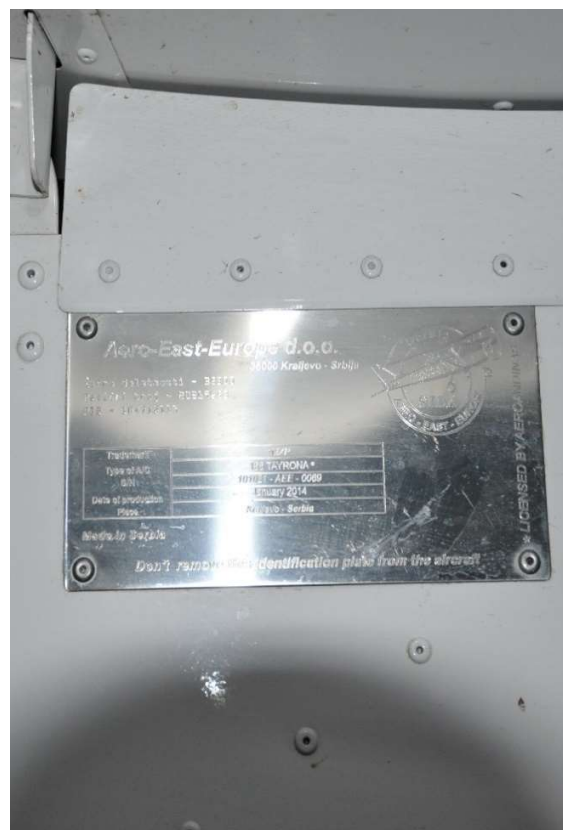
Произвођач: "Aero-East-Europe", Република Србија  
Тип и модел: MXP-155 TAYRONA  
Категорија: Ултра-лаки  
Регистарска ознака: YU-A031  
Фабрички/серијски број: 101021-AEE-0069  
Година производње: 2014.  
Потврда о пловидбености бр.: EA-031, издата 04. 04. 2014. г.  
Потврда о провери пловидбености: ППП бр. EA-031, издата 17. 11. 2017. г.  
Укупан налет од почетка употребе: 33 часова и 50 минута  
Налет након посл. инсп. прегледа: 0 часа и 57 минута  
Мотор (тип, модел и произвођач): Rotax 912 ULS 2, BCP PT& Co KG GmbH  
Елиса (тип, модел и произвођач): Propulse AES 170, WoodComp S.R.O.  
Власник: "Латифовић" д.о.о., о. Крушевац

Остали подаци нису од значаја за истраживање ове озбиљне незгоде. По расположивим подацима, авион је у тренутку озб. незгоде био пловидбен и у исправном стању.

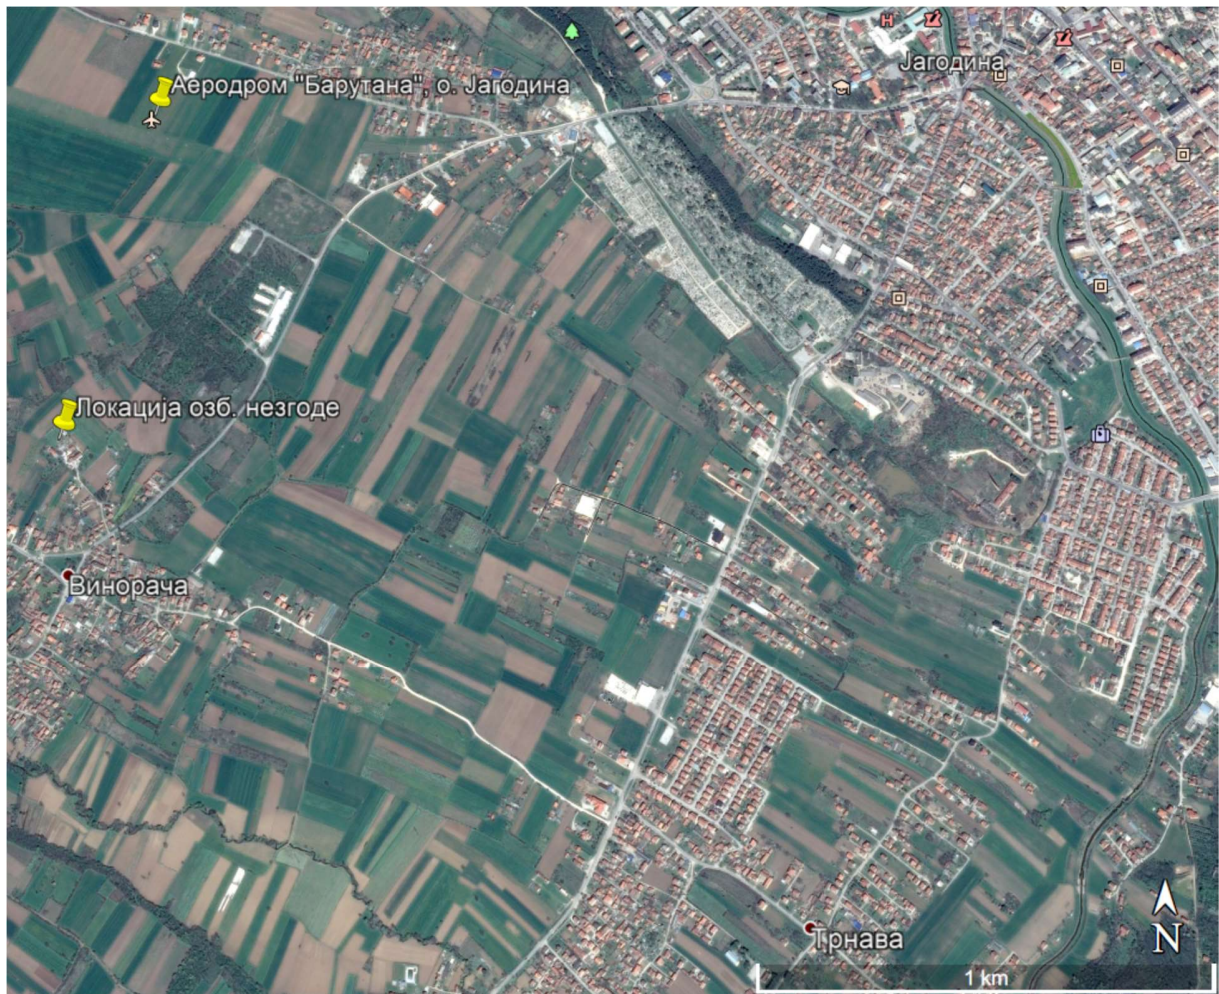
Назив:	"Барутана", Јагодина
Статус:	нерегистрован
Полетно-слетна стаза (ПСС):	
Површина:	травната
Правац:	109° (11) / 289° (29);
Димензије :	505м x 20м;
Димензије основне стазе:	605м x 60м;

Праг ПСС 11 је на надморској висини од 174м, а праг ПСС 29 је надморској висини од 160м. Писта на својој дужини има разлику у надморској висини са устаљеним падом од прага 11 до прага 29 од 14м.

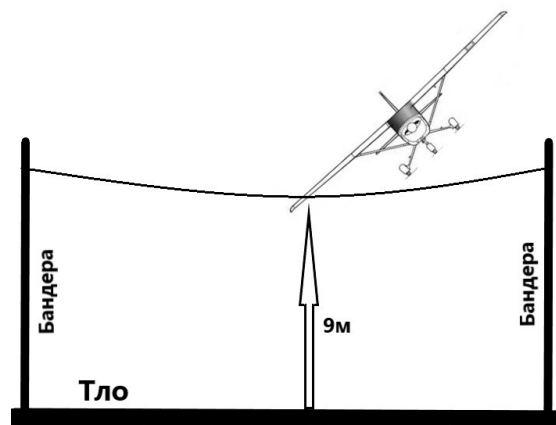
По добијању потребног убрзања при крају стазе пилот је узлетео око 14:00 часова. Након узлетања, пилот наставља летење на малој висини, а затим командује десни заокрет. Непосредно пре изласка из заокрета, на око 700м јужно од аеродрома, врхом десног крила качи ниско-напонски електрични кабл у селу Трнава, о. Јагодина, који је био разапет између бетонских бандера на висини од око 9 метара.

У том тренутку долази до кидања електричног кабла према ближој бандери у односу на место контакта са керамичким изолатором. Убрзо пилот исправља авион око попречне осе и наставља са летом. Откинути кабл са керамичким изолатором се свлачи низ десно крило, при чему оштећује оплату десног крила читавом дужином и доводи до отвореног прелома оплате нападне ивице и горње оплате крила у делу споја крила и трупа авиона.
