Република Србија  
ЦЕНТАР ЗА ИСТРАЖИВАЊЕ  
НЕСРЕЋА У САОБРАЋАЈУ

ИЗВЕШТАЈ О ИСТРАЗИ УДЕСА УЛТРА-ЛАКОГ АВИОНА

Ултра-лаки авион:	<i>ZENAIR CH 601 XL</i>
Регистарска ознака:	<i>YU-A041</i>
Година производње:	2005.
Серијски број:	6-9647
Власник:	Физичко лице
Корисник:	Физичко лице
Место удеса:	Аеродром „Земун Поље-13. мај“, г. Београд
Датум удеса:	16. 05. 2018. г.
Време удеса:	19:17 (ЛВ)

Септембар 2019. г.

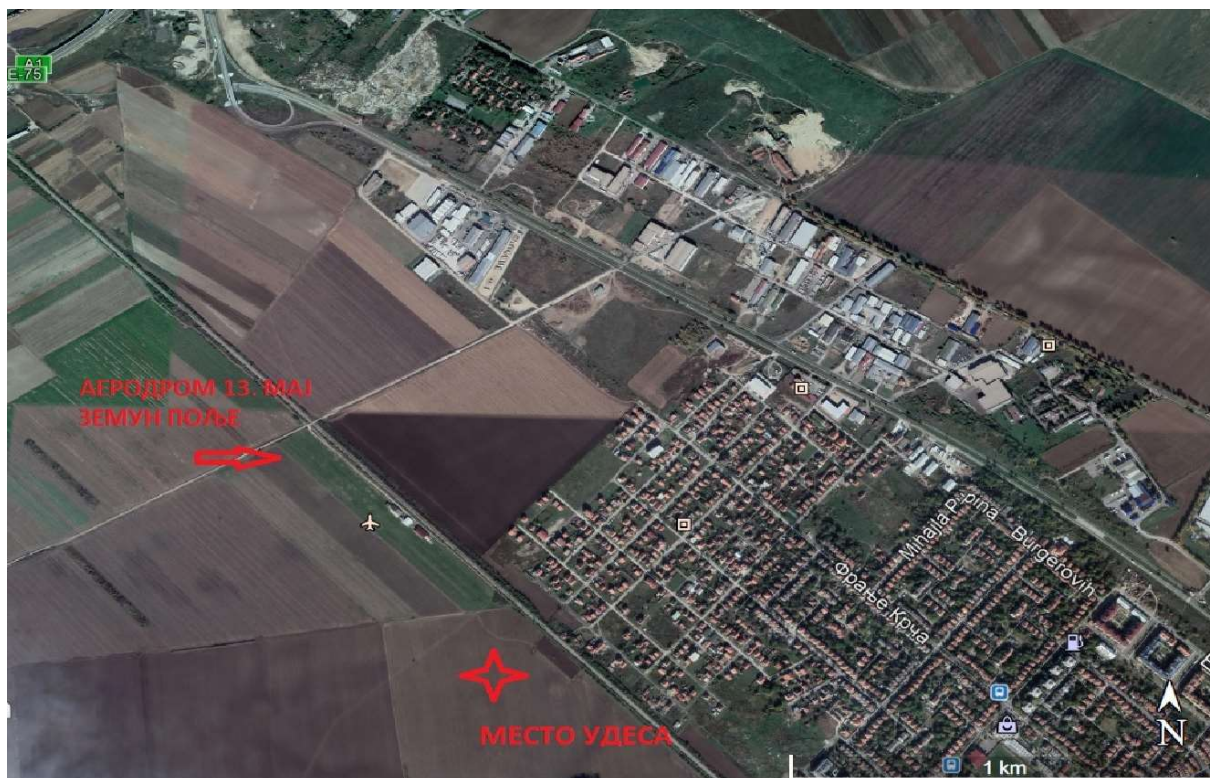
Слика 6.

Авион се након удеса налазио на благо расквашеној њиви засађеној културом кукуруза, која се налази у наставку ПСС, десно/јужно од осе ПСС и прага 31, око 100m укоса (Слике 6. и 7.). Авион је био окренут ка северу. Делови који су се одвојили од авиона су били у његовој непосредној близини. Нису установљени трагови додиривања тла од стране авиона пре места на којем се налазио. У авиону су била тела пилота и сапутнице, која су извађена након првог увиђаја од стране Центра и правосудних органа (услед сила која су деловала на тела у тренутку удара о тло, дошло је до кидања дела сигурносних веза сапутнице на десном седишту и њеног одбацивања улево на тело пилота које је било у левом седишту).
