**РЕПУБЛИКА СРБИЈА  
ЦЕНТАР ЗА ИСТРАЖИВАЊЕ  
НЕСРЕЋА У САОБРАЋАЈУ**

**ИЗВЕШТАЈ О ОЗБИЉНОЈ НЕЗГОДИ АВИОНА**

Авион: ATR 72-202F

Регистарска ознака: EC-KJA

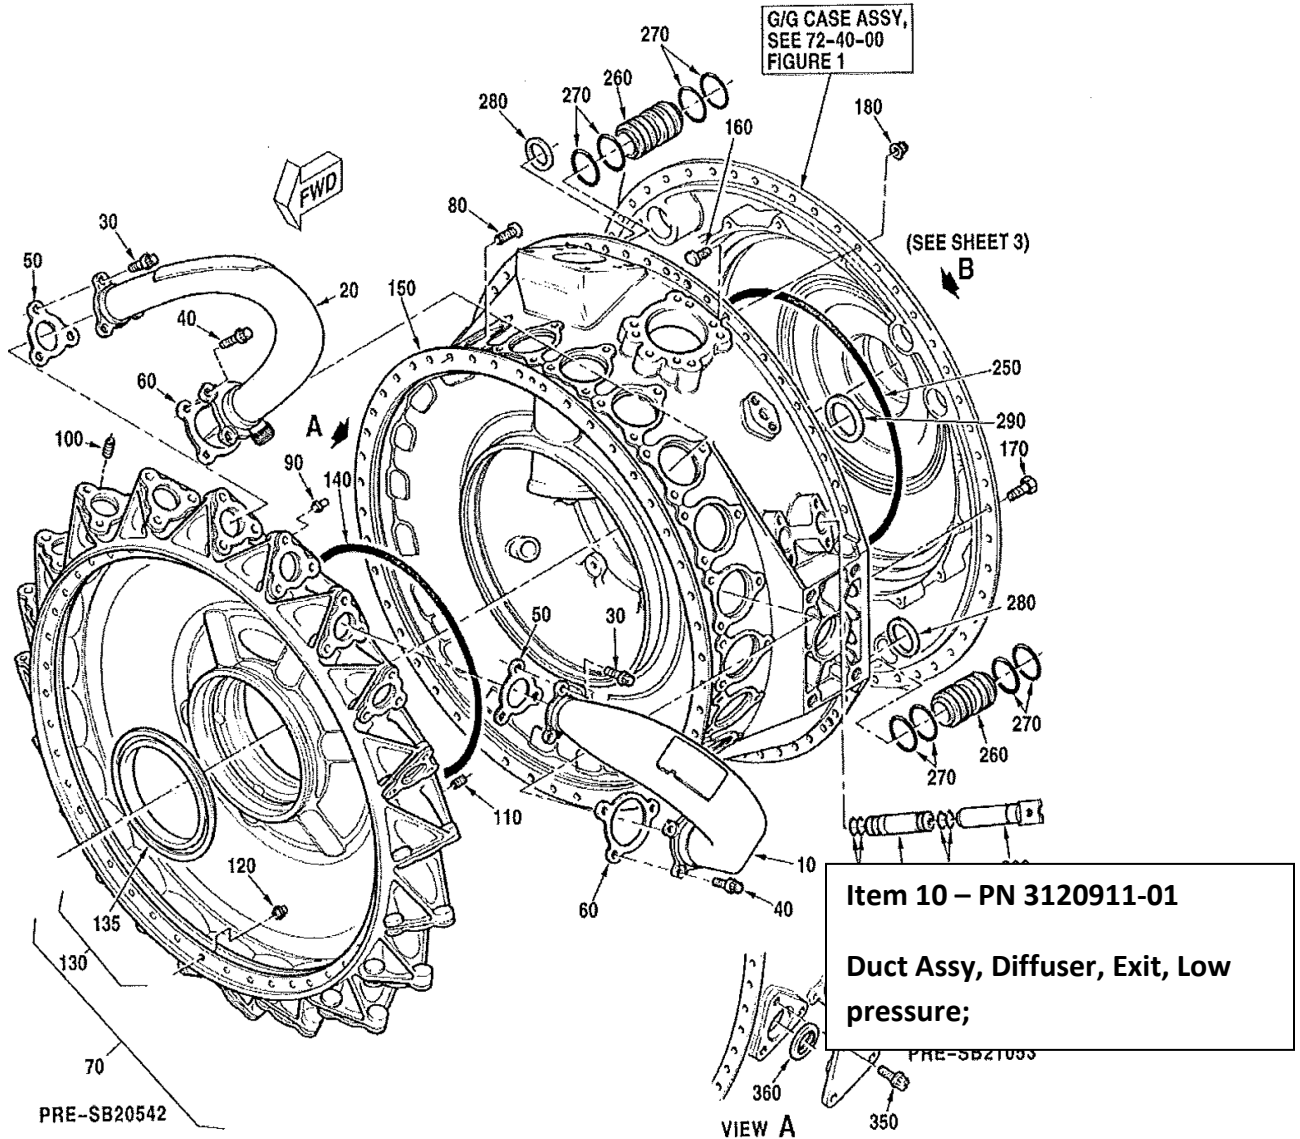
Figure 1 Low Pressure Diffuser and Intercompressor Cases Installation

9) JATT NRTC 1/96904 (Инспекција урађена према Swift Air Task Card ATR0079754-INSP) Pratt & Whitney Canada IPC 72-30-00 Figure 1 Item 10 – PN 3120911-01 **Duct Assy, Diffuser, Exit, Low pressure;**

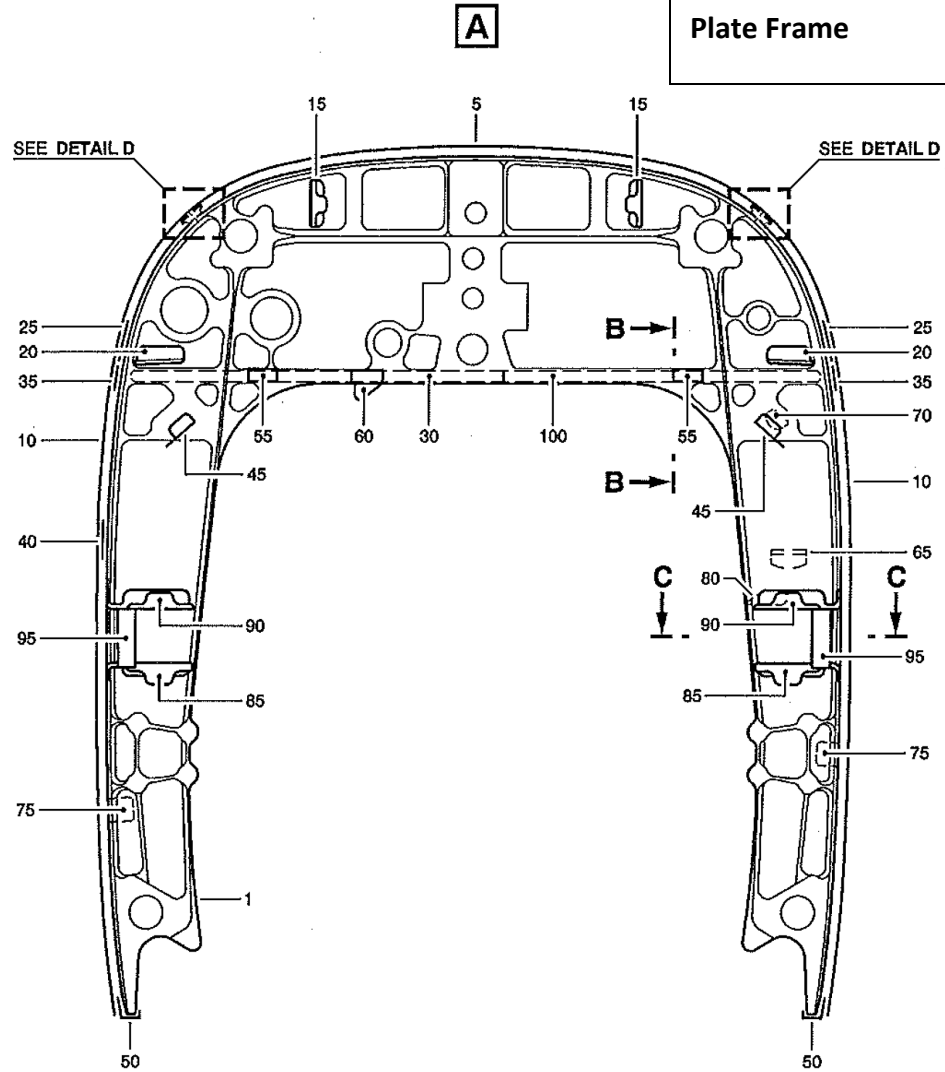
Intermediary Frame  
FIGURE 1 (Sheet 2)/SHT-542163-01-A01-001-02

10) JATT NRTC 2/96885 (Инспекција урађена према Swift Air Task Card ATR0079754-INSP) SRM 542163-01-A01 Figure 1 Items 85 –PN S5421222420100 **Bracket**  
SRM 542163-01-A01 Figure 1 Items 90 –PN S5421222320100 **Bracket**  
SRM 542163-01-A01 Figure 1 Items 95 –PN S5421029020000 **Bracket**  
IPC 54-21-60-01 Item 170 –PN S5421029120000 **Shim;**

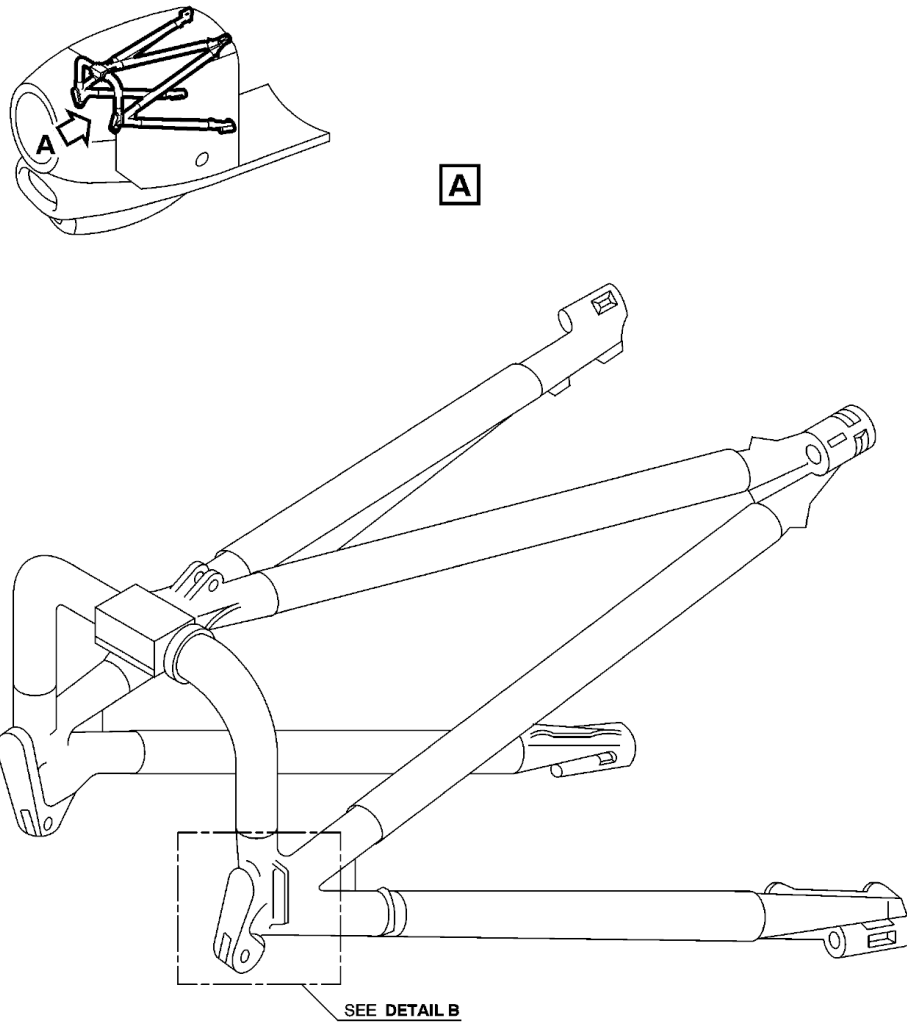
Bushing and Shim Lat. Fitting Mount Assy FWD Engine Cowl  
FIGURE 1 (Sheet 1)/SHT-541162-300-802-A01-001-01

LH SHOWN  
RH SYMMETRICAL  
REPAIR AREA, ORIGINAL CONFIGURATION

NOTE : This repair concerns the blend-out and/or the bush replacement of the FWD engine mount lateral fittings for FWD engine cowl installation.

- 6 If the remaining thickness is less than 3.5 mm (0.138 in.), contact ATR.
- 7 Rework countersink after blend-out and break sharp edges.
- 8 Manufacture and adjust/install the shim (Item 1) on reworked flange (Ref. Fig. 1) and (Ref. Fig. 2).

- (a) Clean repair area.
- (b) Touch up if necessary.
- (c) During reinstallation of forward engine cowl on aircraft, the same fasteners as original have to be installed.

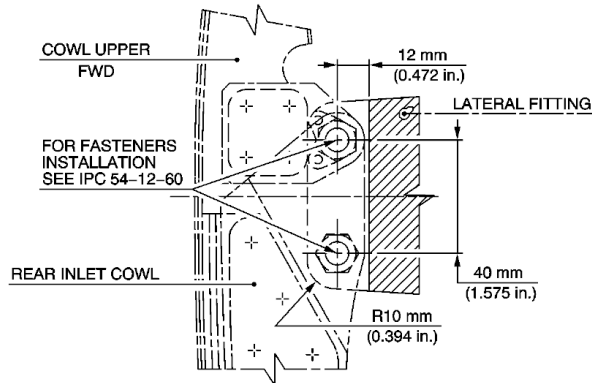
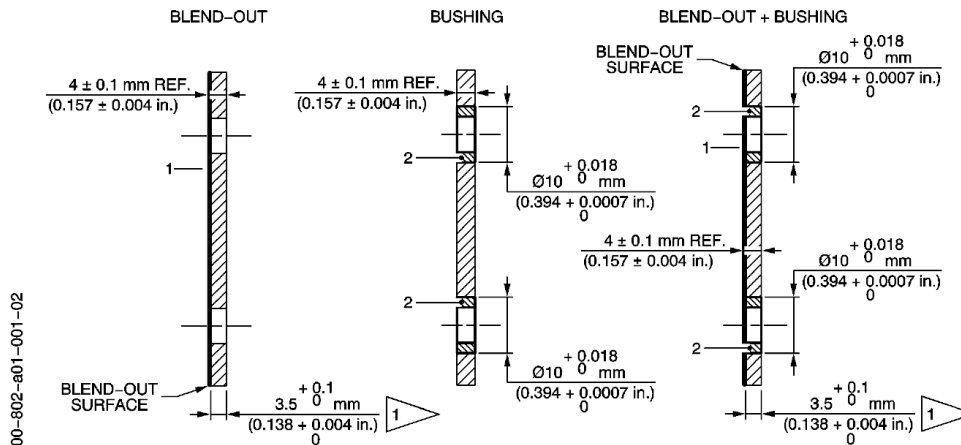
Bushing and Shim Lat. Fitting Mount Assy FWD Engine Cowl  
FIGURE 1 (Sheet 2)/SHT-541162-300-802-A01-001-02

- 1** PERFORM UNIFORM BLEND-OUT OVER SURFACE IN CONTACT WITH THE COWL STRUCTURE. MIN. REMAINING THICKNESS OF FITTING SHOULD NOT BE LOWER THAN 3.5 mm (0.138 in.) (ORIGINAL THICKNESS = 4 mm (0.157 in.))
- 2** APPLY BLEND-OUT AND/OR BUSHING REPAIR AS APPROPRIATE DEPENDING ON NATURE OF DAMAGE
