**РЕПУБЛИКА СРБИЈА
ЦЕНТАР ЗА ИСТРАЖИВАЊЕ
НЕСРЕЋА У САОБРАЋАЈУ**

ИЗВЕШТАЈ О ОЗБИЉНОЈ НЕЗГОДИ АВИОНА

Авион :	Airbus A319-132
Регистарска ознака:	YU-APF
Година производње:	2007.
Серијски број:	3317
Власник:	GLL A319 AS LIMITED
Корисник:	„Air Serbia” а.д. Београд
Место удеса:	аеродром „Никола Тесла”, град Београд (LYBE)
Датум удеса:	12. септембар 2019. године
Време удеса:	05:39 (LT)

Септембар 2021. године

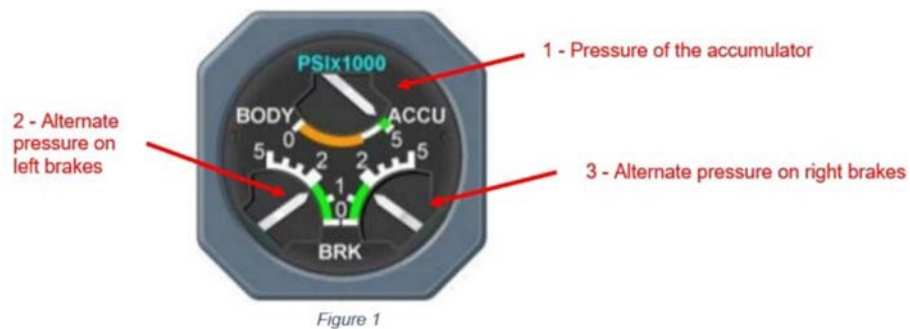
Троструки показивач (60GG)

Процедура налаже да се провери вредност алтернативног притиска кочнице на троструком показивачу (60GG) након активирања ручице паркинг кочнице (73GG).

На основу DFDR анализе може се дефинисати да пораст алтернативног притиска кочнице није примећен пре отпуштања папучица кочнице.

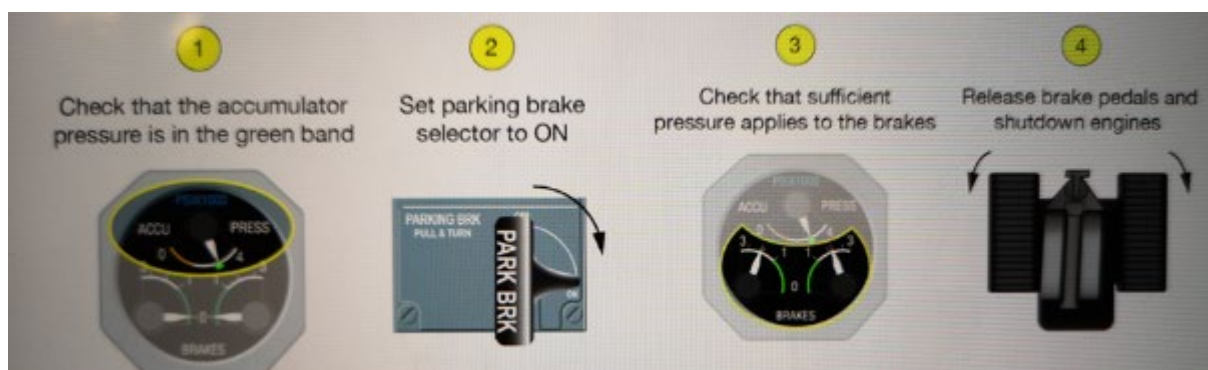
Слика 21

4 – након провере да су притисци присутни и да је PBSV одрадио функцију угасити моторе и пустити педале кочница. (Слика 21)

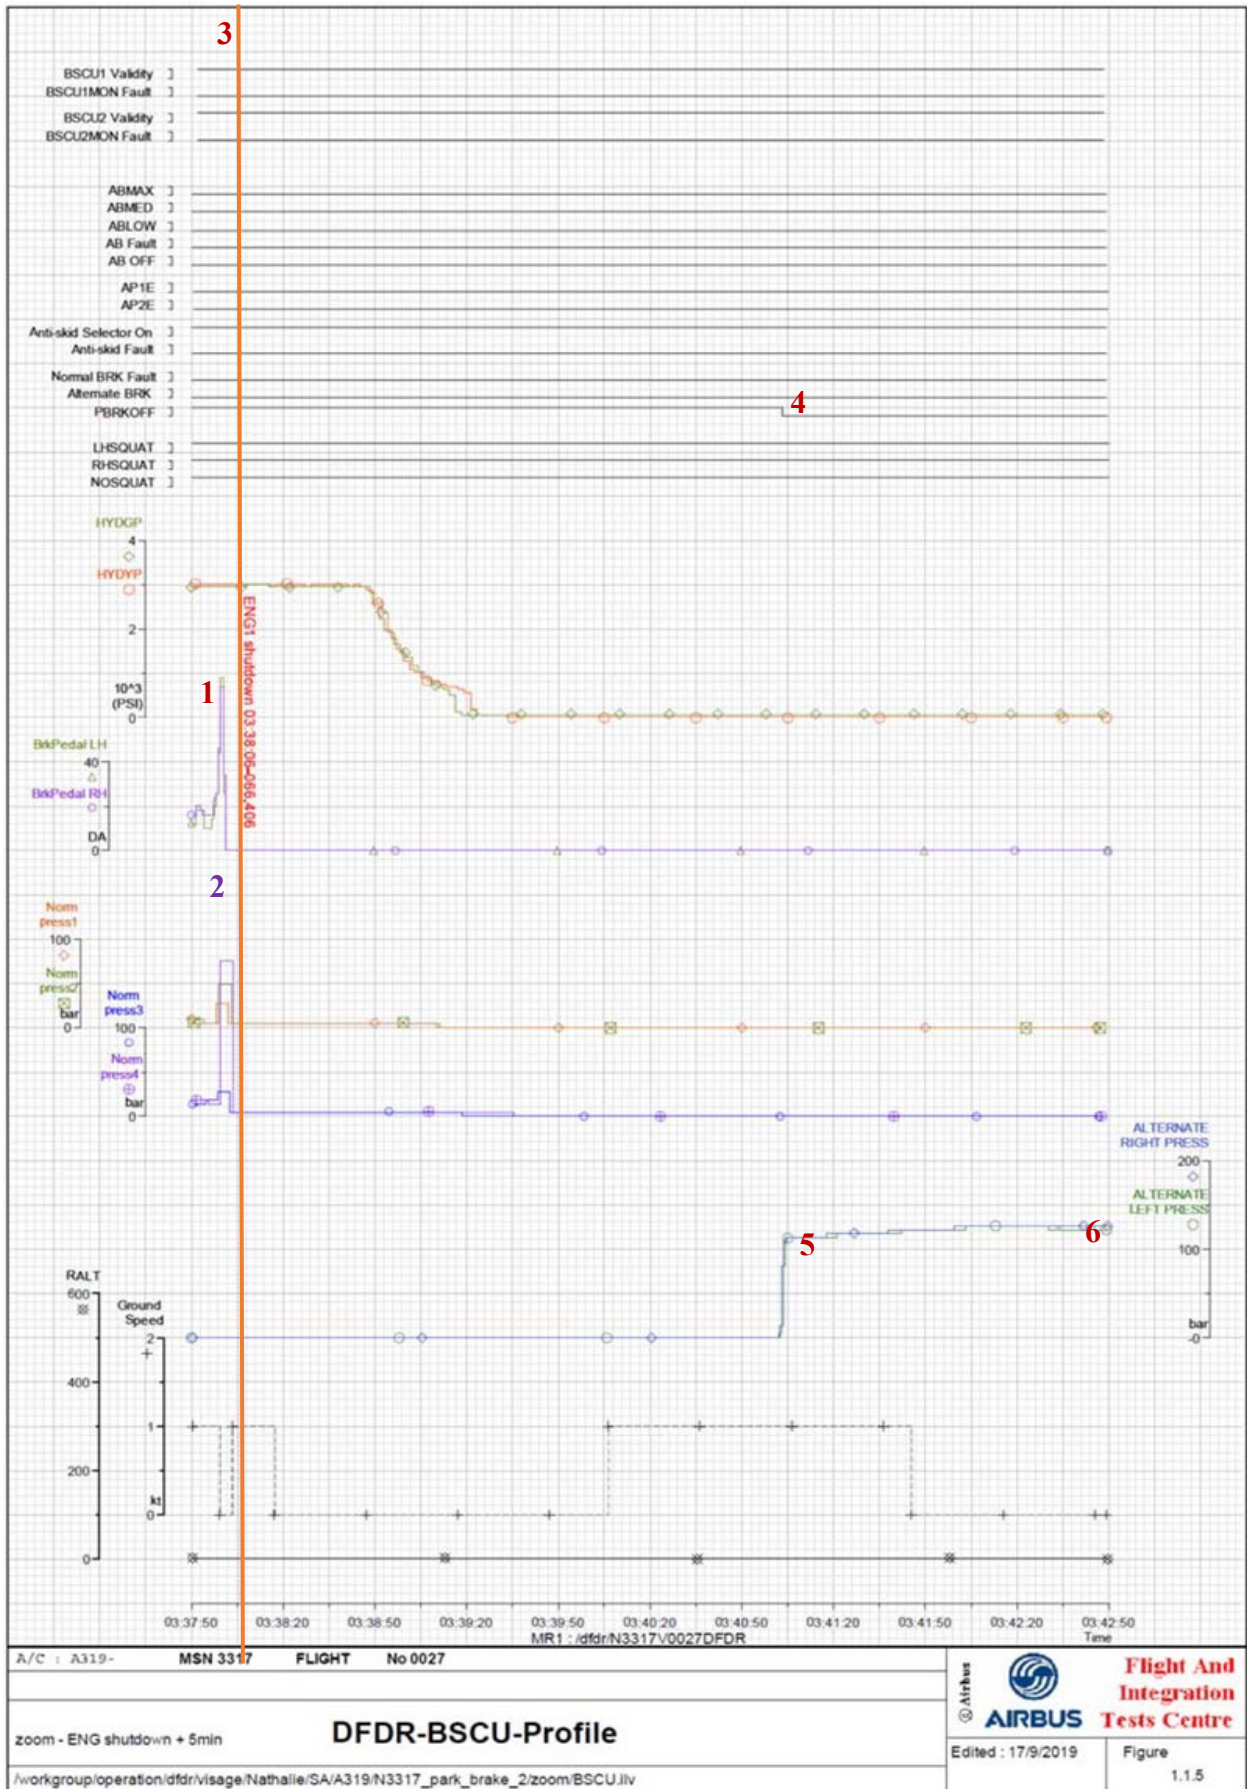
Слика 23

5- алтернативни притисак достиже 110 бара

6- алтернативни притисак достиже 145 бара
