**РЕПУБЛИКА СРБИЈА  
ЦЕНТАР ЗА ИСТРАЖИВАЊЕ  
НЕСРЕЋА У САОБРАЋАЈУ**

**ИЗВЕШТАЈ О ОЗБИЉНОЈ НЕЗГОДИ АВИОНА**

Авион: Airbus A320-214

Регистарска ознака: НВ-ЈХО

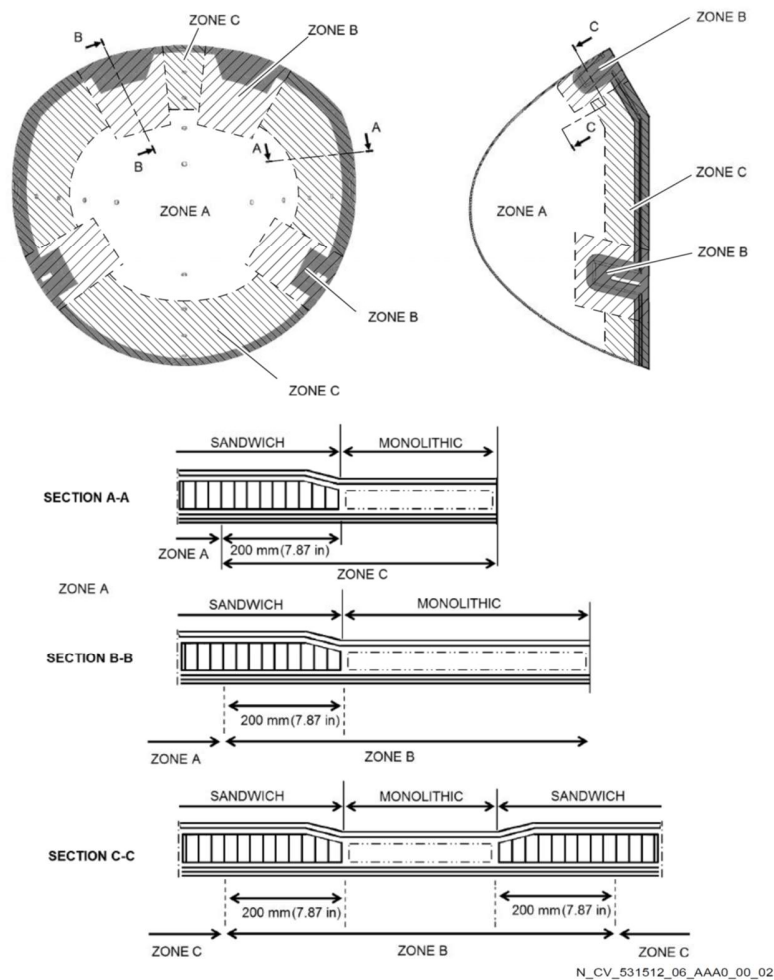
Radome Zones A, B, C  
Figure 6001/GRAPHIC 53-15-12-991-016-A01

Према извештају радионице „*IMT Aviation*“-а, радарска купола је имала деламинацију спољних платна пречника 900 mm. (погледати Прилог 5)

Оштећење се налазило у зони А куполе – погледати *CMM 53-15-12 Figure 6001/Graphic 53-15-12-991-016-A01*.

Оштећена радарска купола је оправљена према *Airbus CMM 53-15-12 Rev 03*, Процедура за оправку *Repair Task 53-15-12-300-803-A02* – сендвич зона – Оправка са унутрашње стране која се ради у два корака (помоћу грејног тела - ђебета) која је дозвољена за овај тип и величину оштећења. Погледати *CMM 53-15-12*, процедуру *Subtask 53-15-12-300-002-A01* - Табела за оправке дозвољене у зони А радарске куполе.
