**РЕПУБЛИКА СРБИЈА
ЦЕНТАР ЗА ИСТРАЖИВАЊЕ
НЕСРЕЋА У САОБРАЋАЈУ**

ИЗВЕШТАЈ О ИСТРАЗИ УДЕСА АВИОНА

Авион:	Cessna C172H
Регистарска ознака:	YU-DOM
Година производње:	1970. године
Серијски број:	F17200705
Власник:	физичко лице
Корисник:	физичко лице
Место удеса:	аеродром „Параћин - Давидовац”, о. Параћин (LYPN)
Датум удеса:	24. 08. 2019. године
Време удеса:	10.15 ч. (LT)

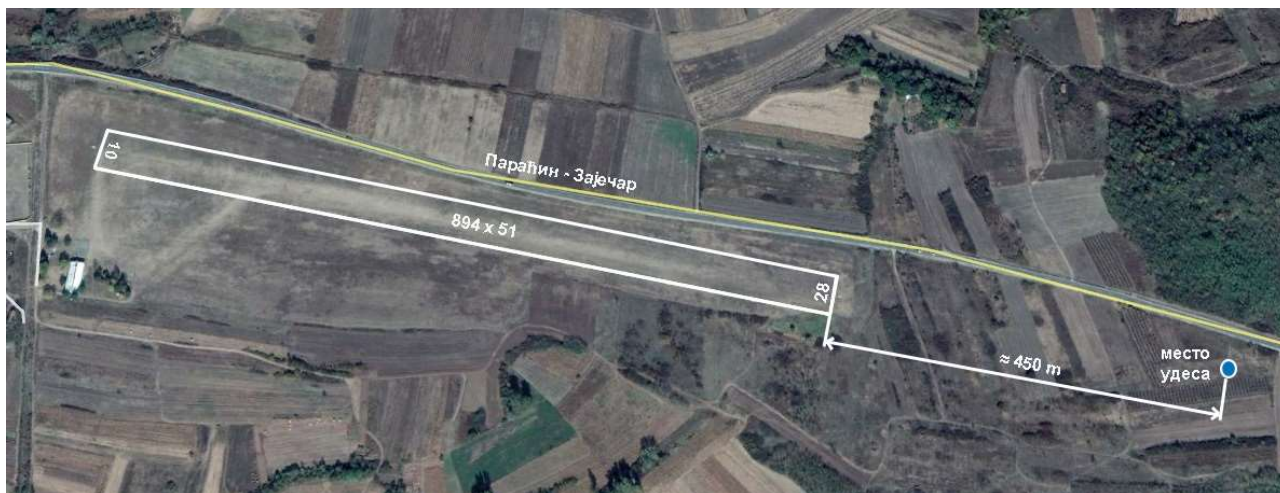
Слика 8

Аеродром „Параћин - Давидовац” (LYPN) налази се 5.5 километара од града Параћина, поред села Давидовац. Површина полетно-слетне стазе је травната, дужине 894 метара и ширине 51 метар. Северно од ПСС се налази прометан друмски пут Параћин - Зајечар. (Слика 8)
