**РЕПУБЛИКА СРБИЈА
ЦЕНТАР ЗА ИСТРАЖИВАЊЕ
НЕСРЕЋА У САОБРАЋАЈУ**

ИЗВЕШТАЈ О ИСТРАЗИ УДЕСА ХЕЛИКОПТЕРА

Хеликоптер:	Aerospatiale/Airbus Helicopters - Gazelle SA342J
Регистарска ознака:	YU-HPZ
Година производње:	1978.
Серијски број:	1473
Власник:	„Martin Wood Helicopters“ д.о.о.
Корисник:	„Martin Wood Helicopters“ д.о.о.
Место удеса:	Атар села Јаково, г. о. Сурчин, г. Београд
Датум удеса:	31.07.2020. године
Време удеса:	11:20 (LT)

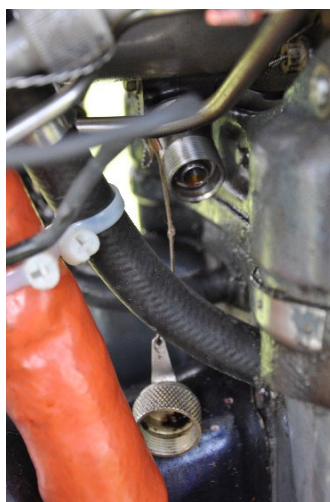
Слика 5. Одвијен чеп на уређају за оцед уља из мотора

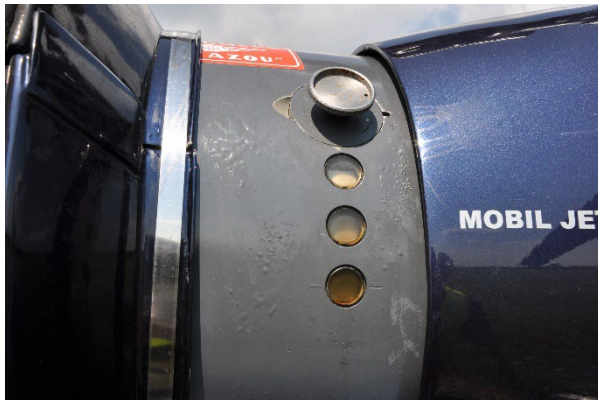
Слика 3

1. Припрема мотора за демонтажу са хеликоптера, слика 1,
2. Провера правилног постављања уводника ваздуха – стање ИСПРАВНО, слика 2,
3. Прегледом показивача нивоа уља у резервоару, констатовано је да исто недостаје, слика 3,
4. Демонтажа издувне цеви и капотажа са мотора (исти нису донети у Завод), слика 4,
5. Одвајање свих цревовода од мотора (гориво, мазиво и електро инсталација), слика 5,
6. Демонтажа мотора са хеликоптера, постављање на моторски носач и допремање у Завод, слика 6,
7. Демонтажа горивног филтера, слика 7.
8. Демонтажа бустер пумпе, слика 8.

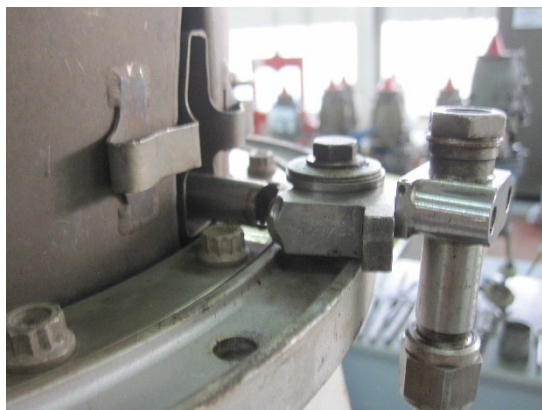
Слика 13

- цев за довод уља у задњи лежај мотора са неповратним вентилом, потпуно одвојена од вертикалног носача задњег лежаја (нема трагова лома вијака и осигурача за причвршћење и нису пронађени у току истраге на месту принудног слетања), слика 13,
- лом вертикалног носача задњег лежаја близу места за спој са задњом прирубницом кућишта турбине, слика 13,
- лом одушне цеви косог носача задњег лежаја и лом самог косог носача задњег лежаја, близу места за спој са задњом прирубницом кућишта турбине, слика 14,

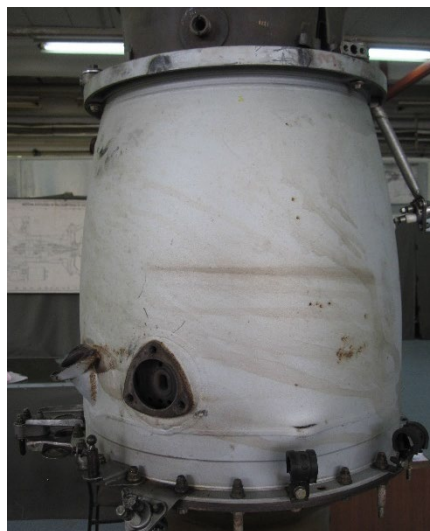
Слика 16

- прикључак на међукућишту за повратак уља из другог и трећег лежаја мотора (недостаје завртањ и осигурач), слика 15,
- прскотина на кућишту турбине у правцу кола за убризгавање горива, слика 16,

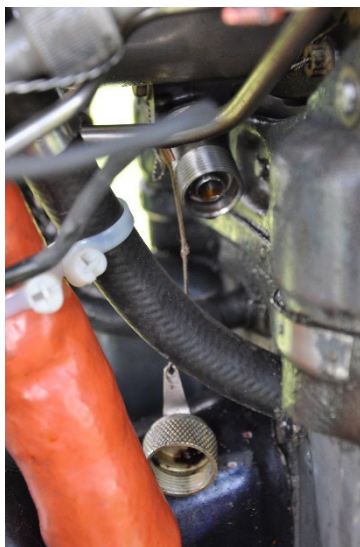
Слика 17

- на вентилу за испуштање уља одвијена чеп навртка (виси причвршћена ланцем за тело вентила), слика 17,
 - ваздушни вентил (отпао поклопац, виде се одвојене жице од микропрекидача), слика 18.
- Остали делови мотора и агрегата су били правилно причвршћени и осигурани. Након демонтаже агрегата мотора, приступило се демонтажи склопова мотора.

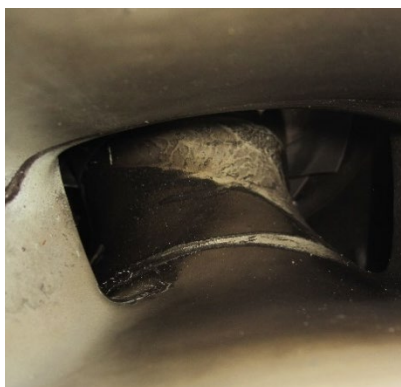
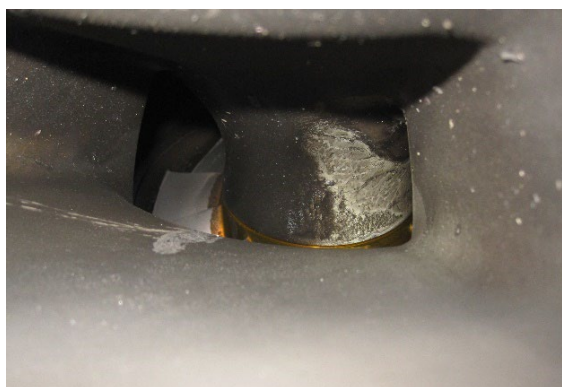
На сликама 27 и 28 приказан је уводник ваздуха и поглед на пар лопатица првог степена аксијалног компресора. Прегледом је установљено да није дошло до упада страног тела у мотор а последице пожара су евидентне.

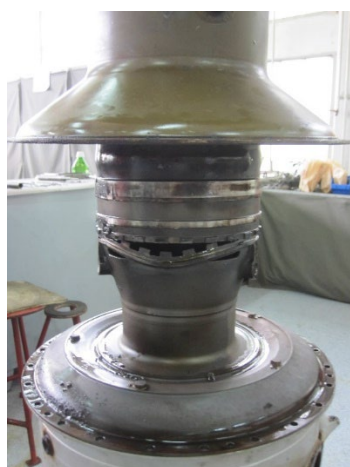
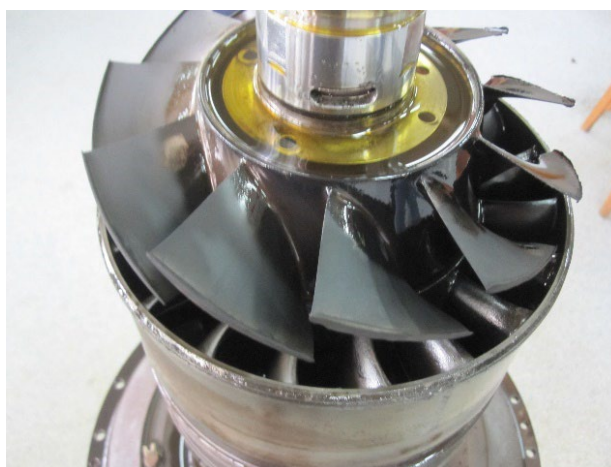
На слици 29 приказан је тренутак демонтаже међукућишта мотора. Овде се види оштећење склопа аксијалног компресора, а на слици 30 види се оштећење лопатица првог степена аксијалног компресора. Оба лежаја аксијалног компресора су оштећена.

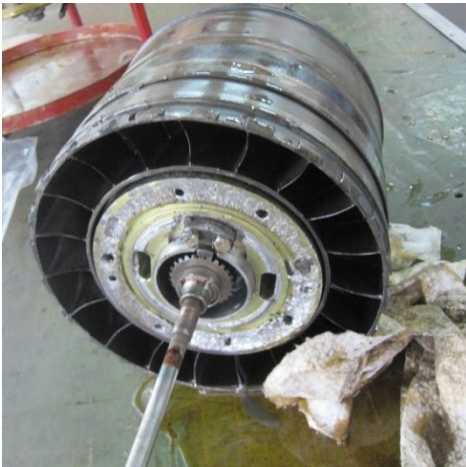
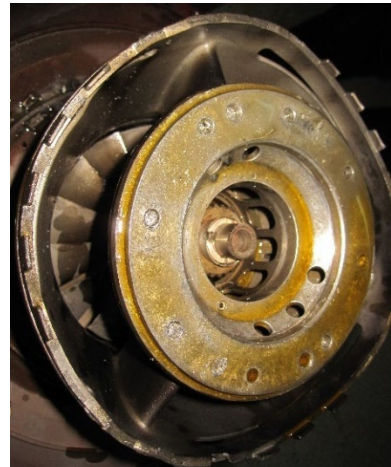
На слици 31 види се оштећење склопа задњег лежаја аксијалног компресора. На слици 32 види се оштећење предњег лежаја турбине који се налази на кућишту центрифугалног компресора мотора и оштећење поклопца центрифугалног компресора (повијени зидови и смакнути зуби за осигуравање аксијалног компресора).

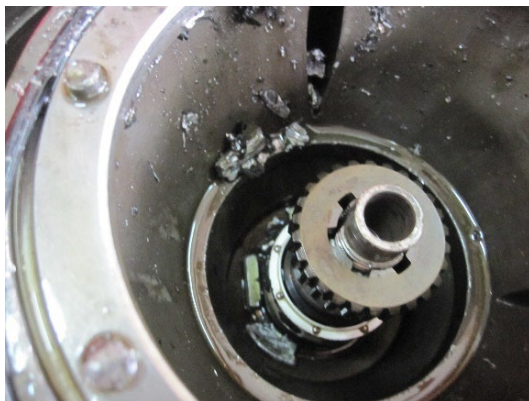
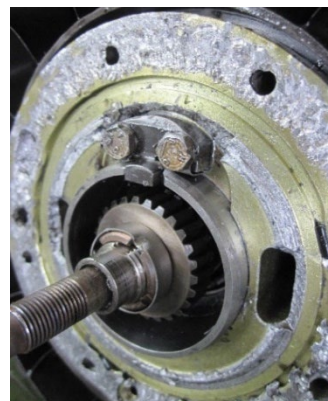
На слици 33 види се оштећење предњег лежаја турбине, а на слици 34 оштећење склопа задњег лежаја аксијалног компресора.

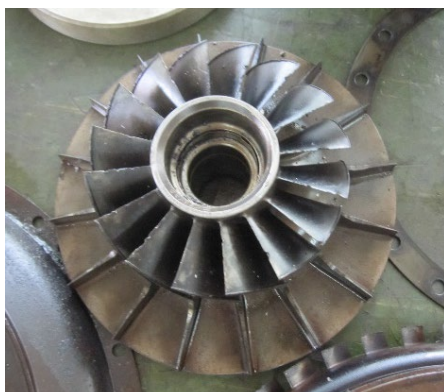
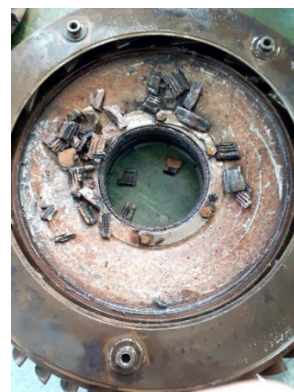
На слици 35 приказано је оштећено коло центрифугалног компресора, а на слици 36 приказани су комади оштећеног лабиринта на носачу другог степена дифузора.

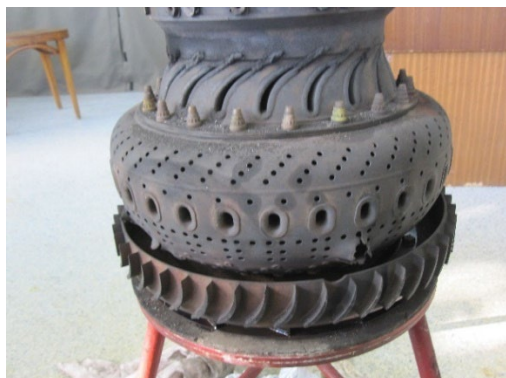
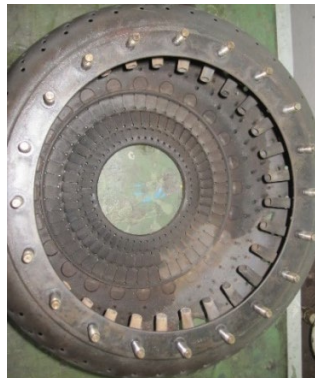
На слици 37 приказано је оштећење спољње коморе сагоревања које је настало пробијањем делова од централног бризгача горива. На слици 38 приказана је спољна комора сагоревања где се види да нема оштећења на вртложним плочама и цевима секундарног ваздуха.

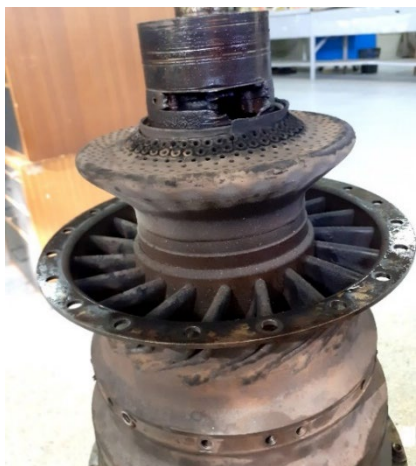
Слика 39

На слици 39 види се оштећење кола за убризгавање горива, део оштећеног вратила турбине и унутрашњи део коморе сагоревања. На слици 40 приказано је коло првог степена турбине код кога има трагова оштећења.

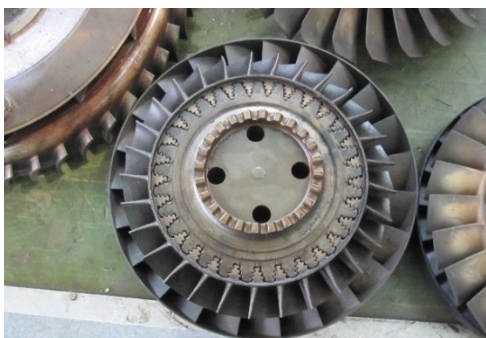
Слика 41

На слици 41 приказано је коло другог степена турбине. На слици 42 приказано је коло трећег степена турбине.

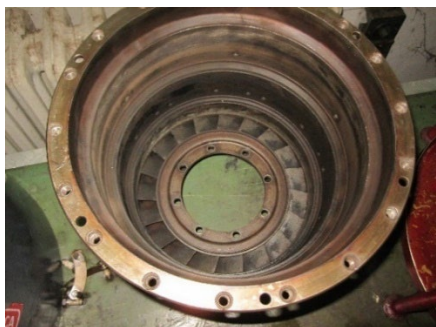
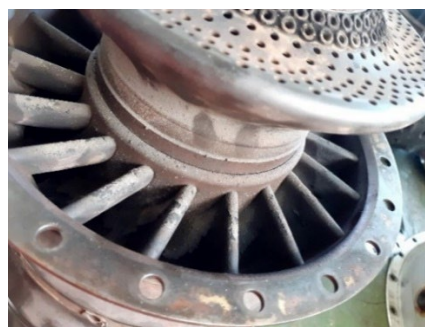
На сликама 43 и 44 је први степен спроводног венца код кога има трагова оштећења.

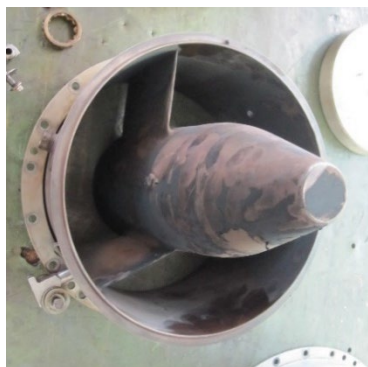
Слика 45

На слици 45 приказан је склоп издувног дифузора, а на слици 46 приказани су делови склопа задњег лежаја и оштећени носачи задњег лежаја.

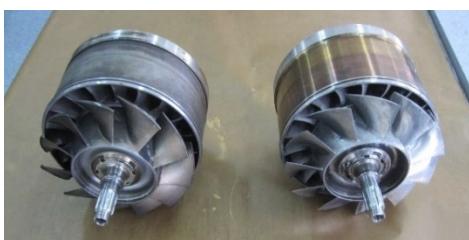
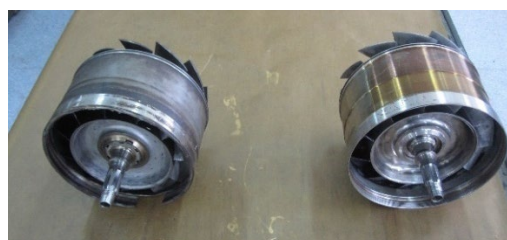
На сликама 47 и 48 позиције лево приказана су оштећења лопатица првог и другог кола аксијалног компресора.

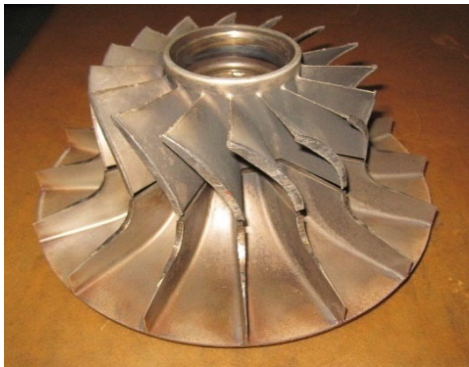
Слика 49

На слици 49 приказано је оштећено коло центрифугалног компресора, а на слици 50 исправно коло центрифугалног компресора.

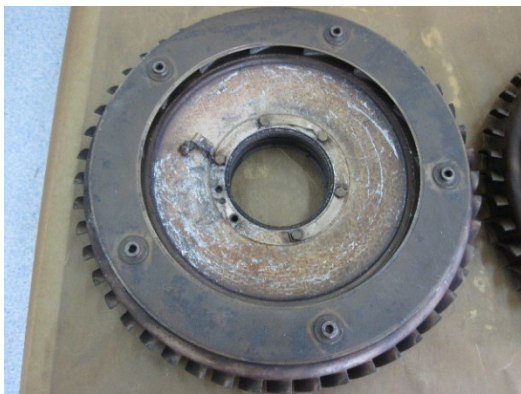
Слика 51

На слици 51 приказан је оштећени склоп носача другог степена дифузора, а на слици 52 исправан склоп носача другог степена дифузора.

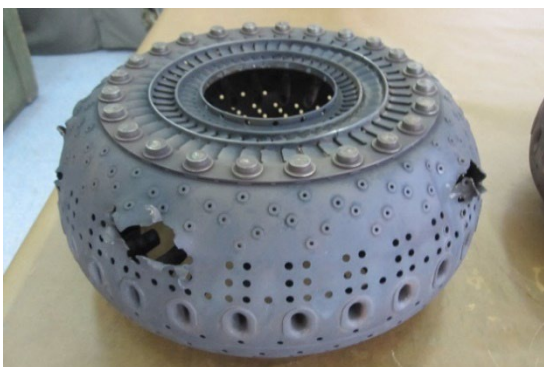
Слика 53

На слици 53 приказана је оштећена спољна комора сагоревања, а на слици 54 приказана је исправна спољна комора сагоревања.

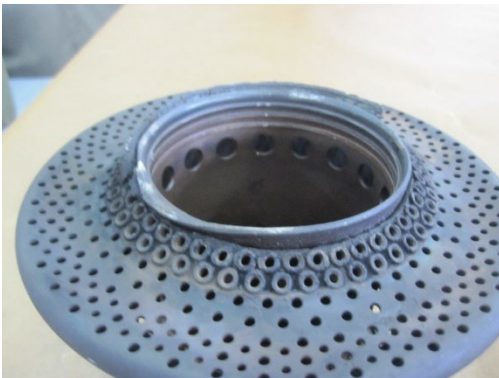
Слика 55

На слици 55 приказан је оштећени унутрашњи део коморе сагоревања, а на слици 56 исправан унутрашњи део коморе сагоревања.

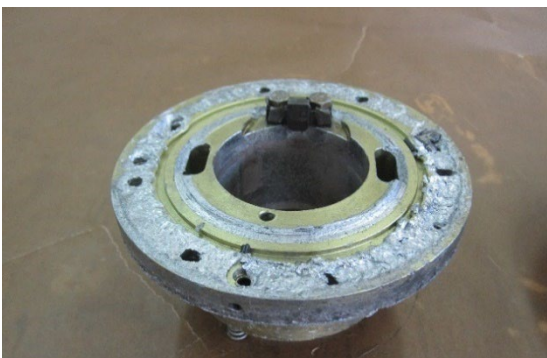
Слика 57

На слици 57 приказан је оштећен поклопац кућишта задњег лежаја аксијалног компресора, а на слици 58 приказан је исправан поклопац кућишта задњег лежаја аксијалног компресора.

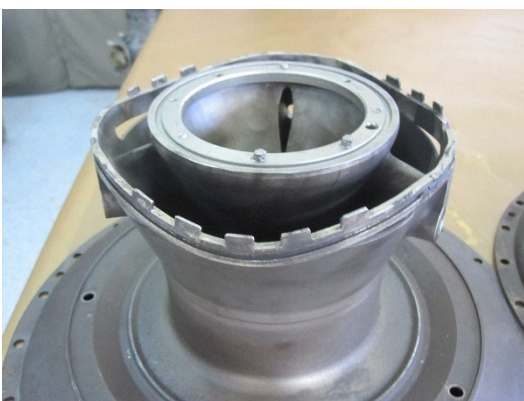
Слика 59

На слици 59 приказано је оштећено улазно кућиште центрифугалног компресора, а на слици 60 приказано је исправно улазно кућиште центрифугалног компресора.

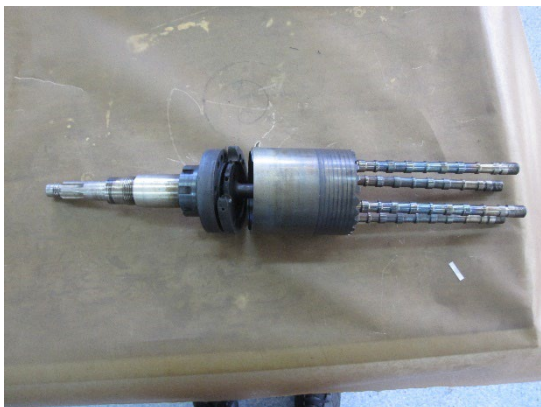
Слика 61

На слици 61 приказано је оштећено вратило (оштећено коло за убризгавање и део вратила), а на слици 62 приказано је исправно вратило.

Како би се стекла слика о материјалу од кога је вратило израђено урађена је хемијска анализа која је показала процентуални удео појединих легирајућих елемената. Анализом је добијен изузетно низак процентуални удео хрома (Cr) који износи 1,54%. Резултати анализе хемијског састава узорка „вратило турбине мотора“ приказан је у Таб. 1.

Након дефектаже која је извршена у Ваздухопловном заводу „Мома Станојловић“ радна група је, на основу нивоа оштећења и чињенице да је постојао обавезни сервисни билтен у вези са овим бројем дела, закључила да је склоп вратила турбине потребно додатно анализирати и испитати, што је и урађено у Војнотехничком Институту. Међутим, мора се напоменути да се

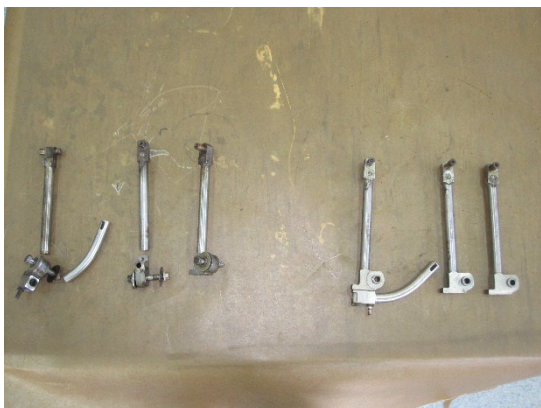
Слика 63

На слици 63 лево су приказана три носача склопа задњег лежаја са мотора који је претрпео оштећења, а десно су исправни носачи склопа задњег лежаја. На слици 64 приказан је карактеристичан лом цеви за одушивање склопа задњег лежаја мотора, који се налази на косом носачу склопа задњег лежаја мотора.

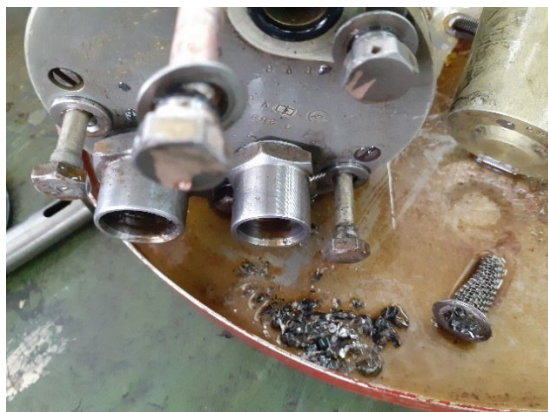
Слика 75

На слици 74 приказана је уљна пумпа са неоштећеним погонским вратилом. Извршена је провера окретања, стање исправно. На слици 75 приказани су остаци лежајева који су пронађени у грубом филтеру.

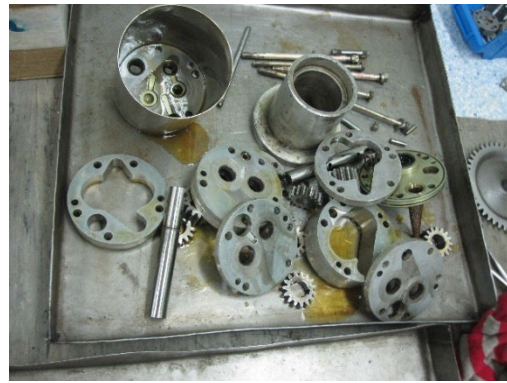
Слика 77

На слици 76 приказана је међуфаза растављања уљне пумпе. На слици 77 приказана је растављена уљна пумпа, где је утврђено веома мало присуство опиљака.

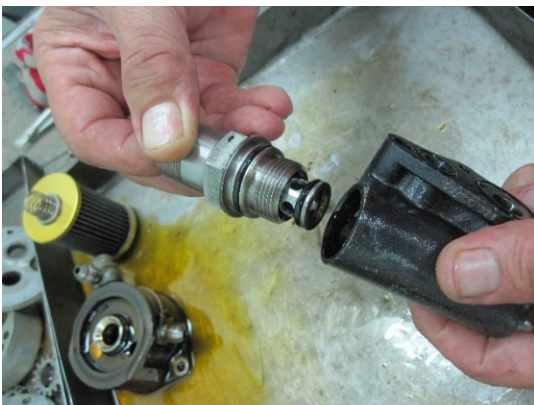
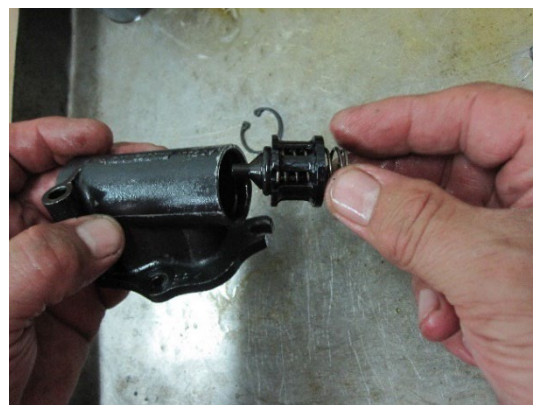
На слици 80 приказан је вентил за испуштање уља из редуктора, а на слици 81 приказан је вентил за испуштање уља из резервоара уља.

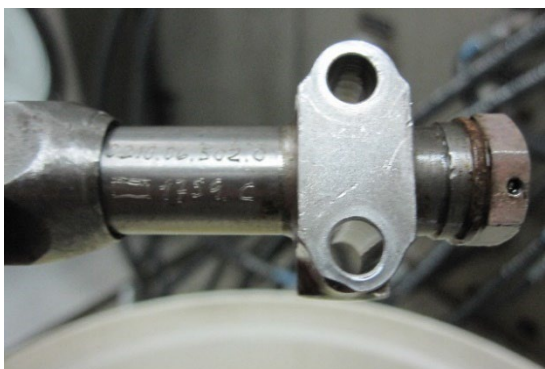
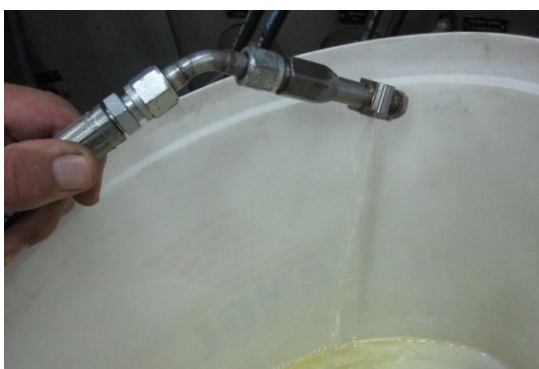
На слици 82 приказан је вентил задњег лежаја мотора, а на слици 83 приказана је провера исправности вентила задњег лежаја мотора. Вентил исправан.

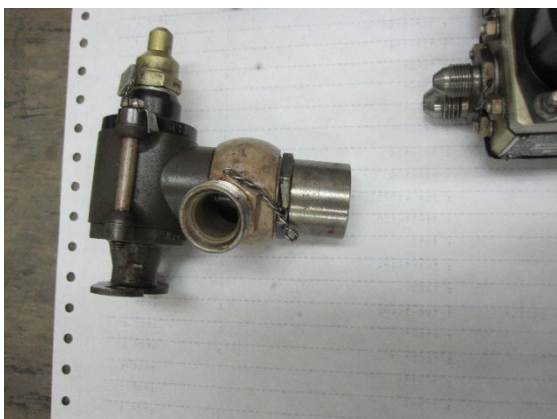
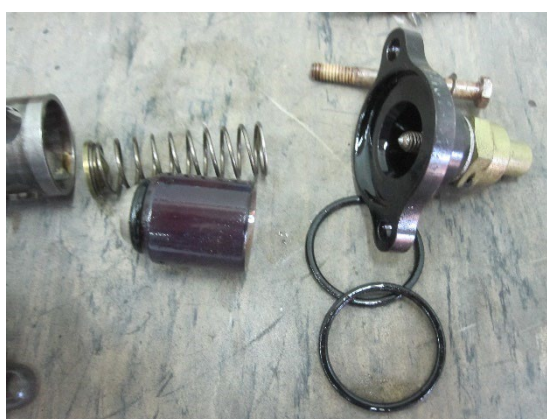
На слици 84 приказан је неповратни вентил уљне пумпе, а на слици 85 приказан је растављен неповратни вентил уљне пумпе. Вентил исправан.

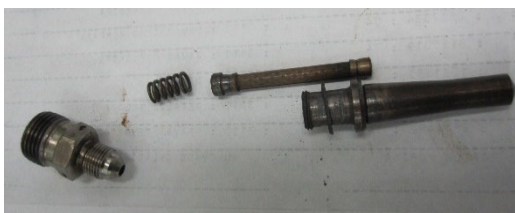
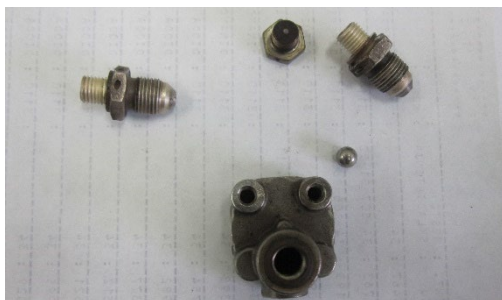
На слици 86 приказан је растављен прикључак ваздуха за вентилацију иницијатора паљења, а на слици 87 приказан је растављен четворокраки вентил. Вентили исправни.

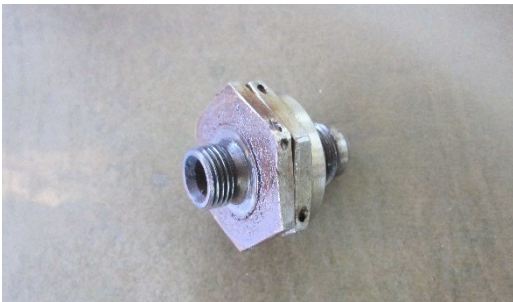
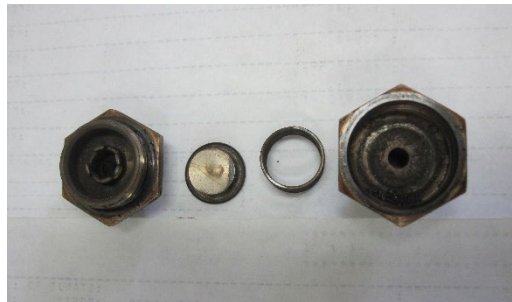
На слици 88 приказан је одушни вентил кућишта турбине, а на слици 89 растављен одушни вентил кућишта турбине. Вентил исправан.

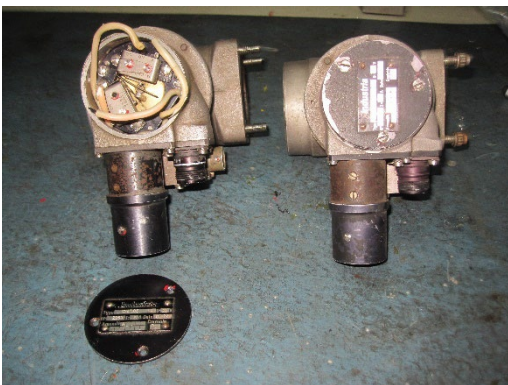
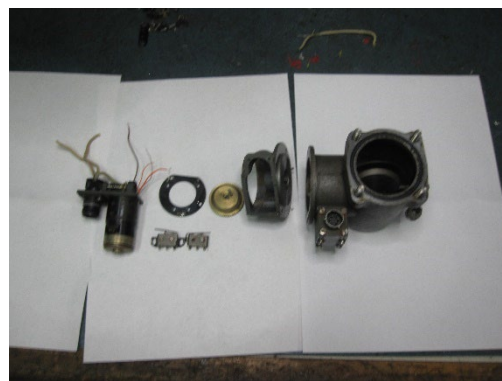
На слици 90 лево је приказан одушни вентил са мотора који је претрпео оштећења, а десно је исправан одушни вентил. На слици 91 приказан је делимично растављен одушни вентил. Констатовано је да је одушни вентил неисправан (електромотор и комплет микропрекидача нису у функцији), вероватно као последица тврдог слетања.

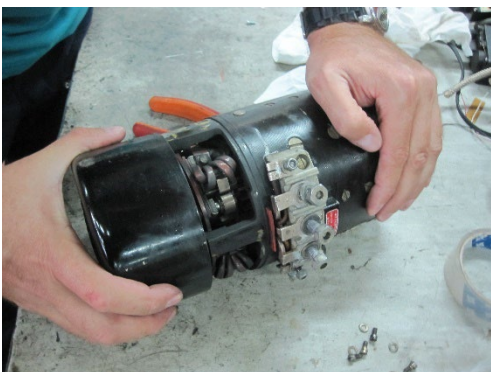
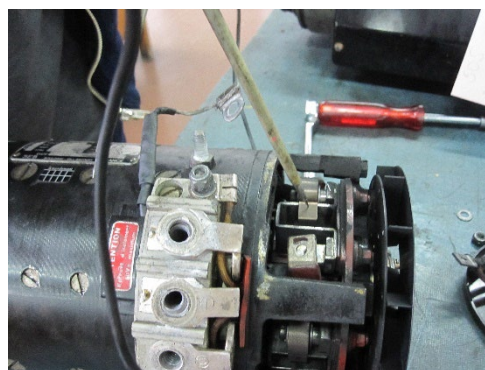
На слици 92 приказана је припрема стартер-генератора за преглед, а на слици 93 је провера исправности стартер-генератора. Прегледом је констатовано да је исти неисправан, вероватно као последица удеса.

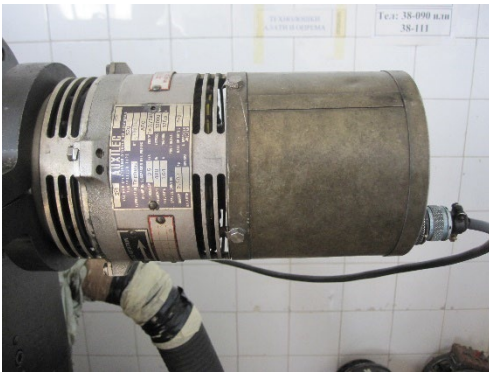
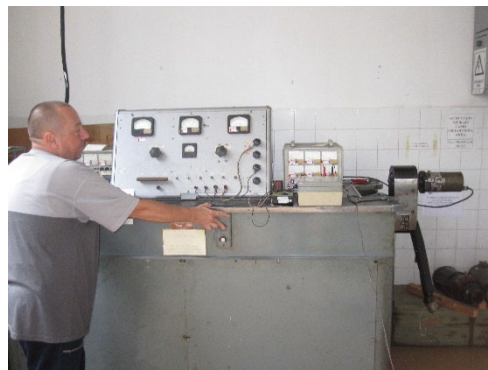
На слици 94 приказан је алтернатор, а на слици 95 приказано је испитивање алтернатора на испитном столу. Прегледом је констатовано да је алтернатор исправан.

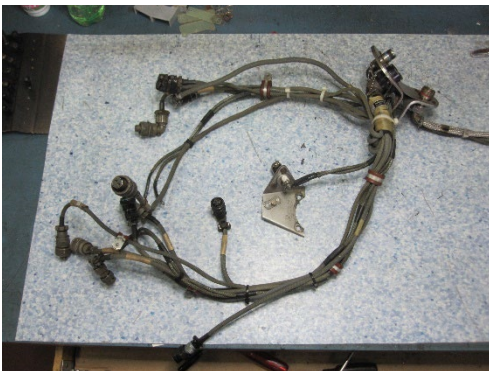
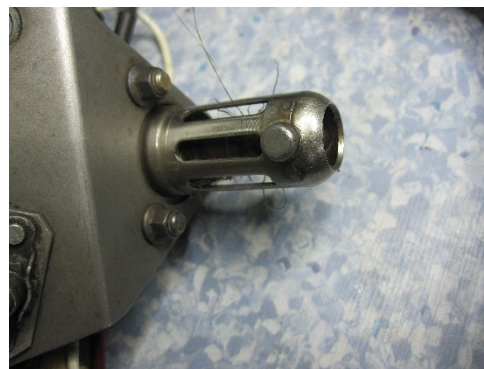
На слици 96 приказана је провера рада снопа каблова за команду и контролу, а на слици 97 приказана је провера давача пожара.

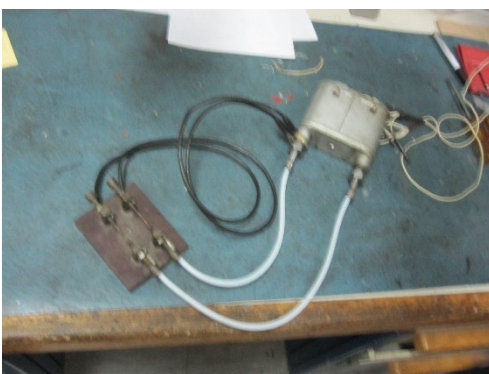
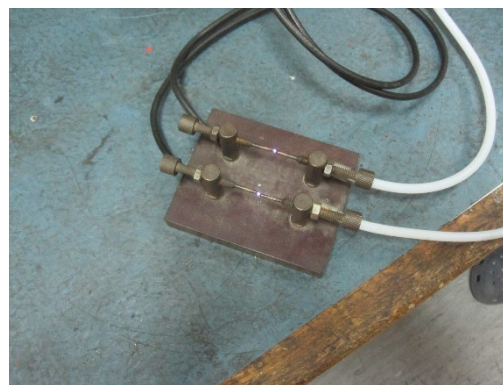
На слици 98 приказан је калем за паљење, а на слици 99 приказана је провера рада калема за паљење. Стање исправно.

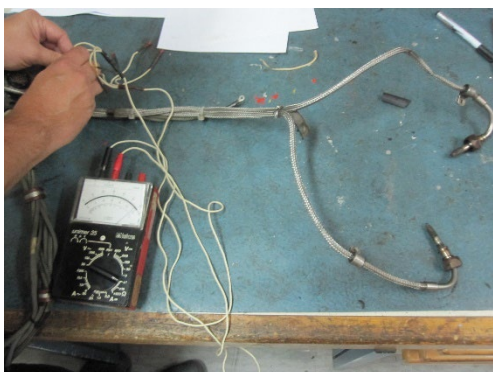
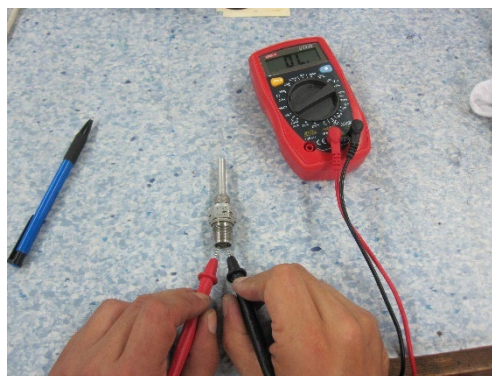
На слици 100 приказана је провера термокуклова, а на слици 101 приказана је провера давача температуре уља. Стање исправно.

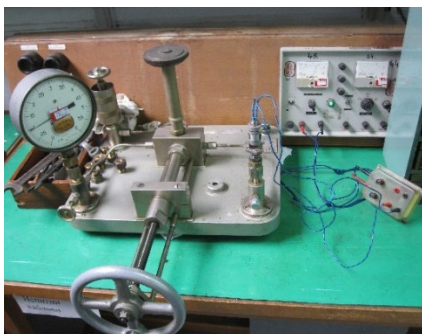
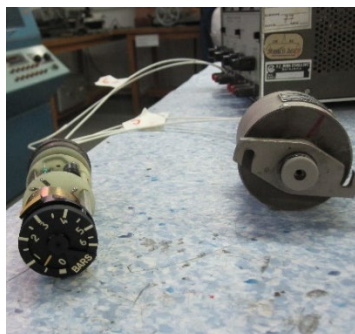
На сликама 102 и 103 приказана је провера рада прекидача минималног притиска уља и давача притиска уља на испитном столу. Стање исправно.

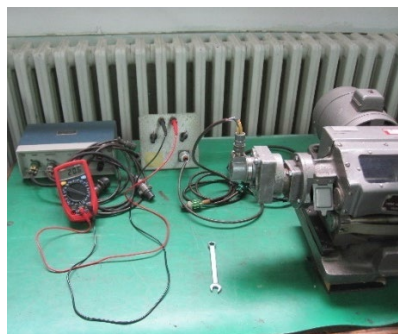
Слика 104

На слици 104 приказана је провера рада давача обртомера на испитном столу. Стање исправно.

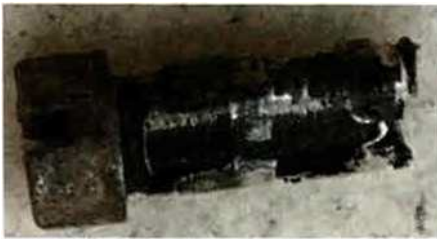
Спој наведених делова склопа ротора турбине је остварен са 8 вијака и 2 осовинице. Није познат тип и материјал вијка, али се на основу једног од достављених поломљених вијака може закључити да се ради о некој врсти тзв. шупљег вијка. Вијак је тако конципиран да наведени пречник стабла одговара зонама у којима се остварује конаткт са деловима, док је ван тих зона пречник тела сужен. Вијак се директно уврће у дно вратила осовине.

Слика 3. Поломљени шупљи вијак

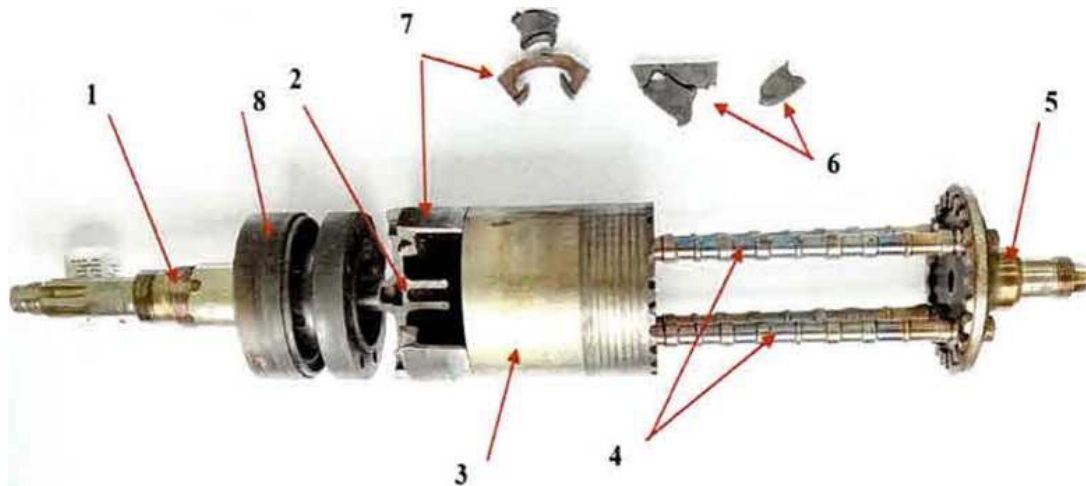
Слика 5. Делови склопа ротора турбине који су послати на анализу у ВТИ

Ефективни лом и/или велика оштећења су доживели следећи делови склопа:

1. врх вратила,
2. коло за убризгавање,
3. вратило турбине и
4. вијци за везу раније наведених делова.

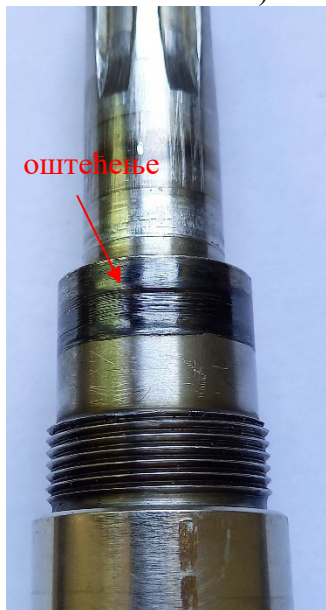
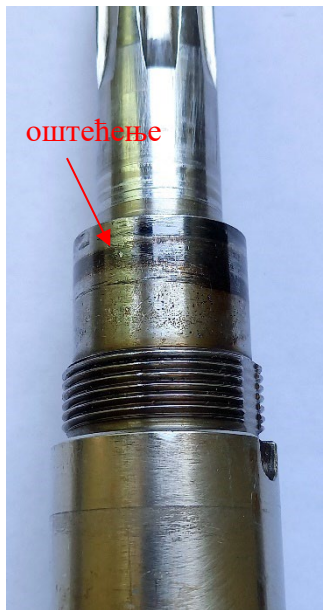
Слика 12. Врх вратила, оштећење на цеви

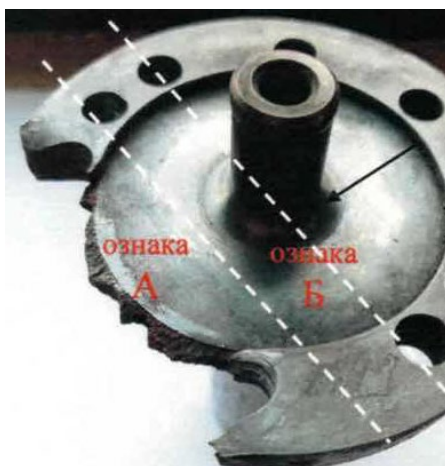
Коло за убризгавање - претпоставља се да је лом настао дуж радијуса са обе стране обода прстена кола за убризгавање. Прегледом попречног пресека лома, уочено је да је лом пропагирао под углом од 45° у односу на површину прстена кола. Такође, уочено је присуство прслина дуж радијуса на делу узорка на ком није дошло до прелома - ознака узорка А - лом; ознака узорка Б

Слика 9. Коло за убризгавање – прелом

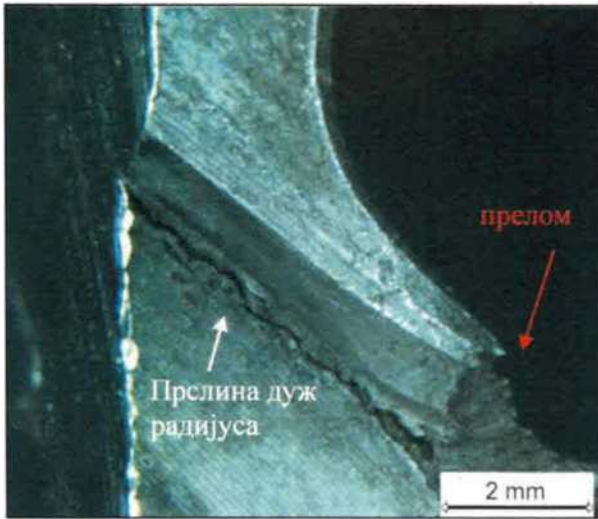
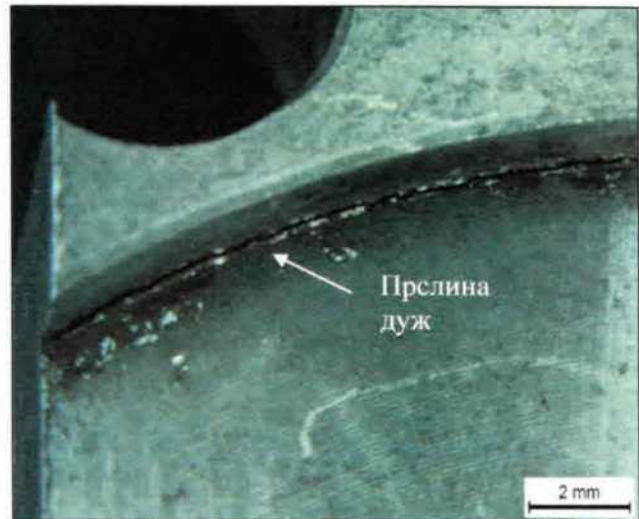
Слика 10. Поглед површине одозго - стерео микроскоп

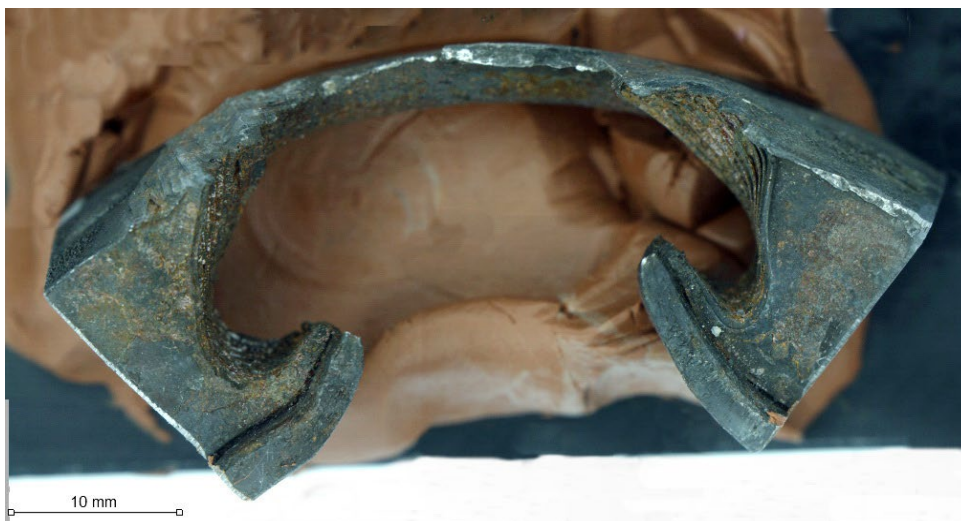
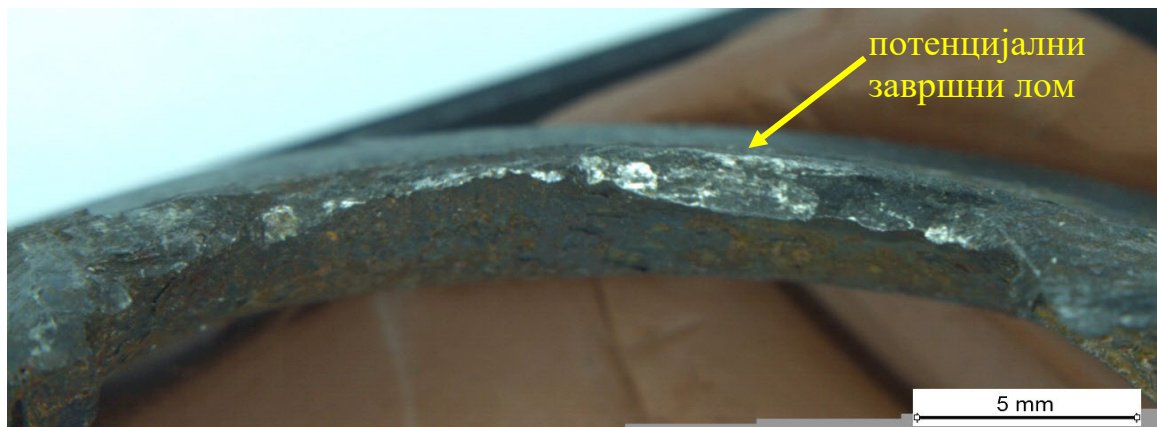
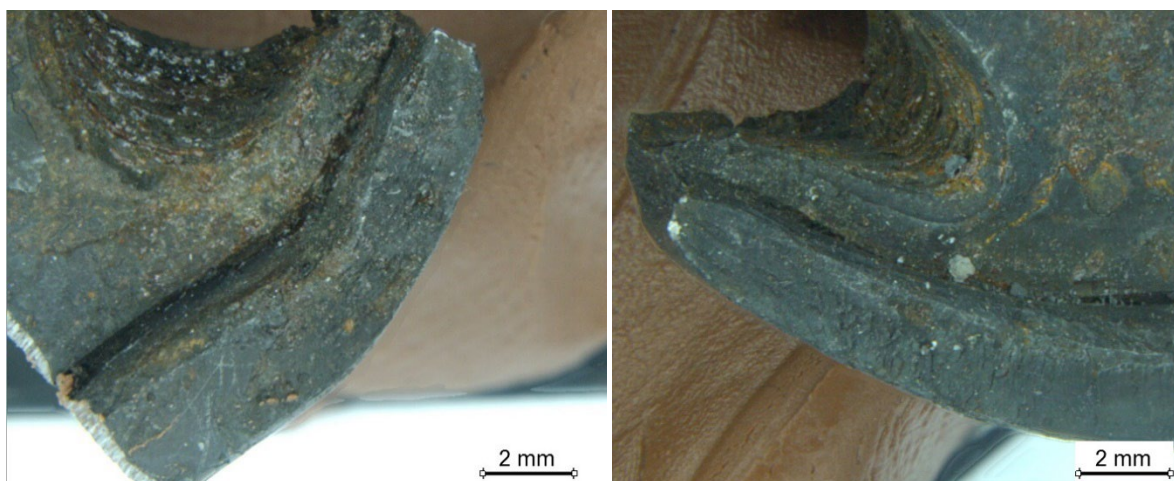
Вратило турбине

Слика 12. а) Макрофрактографски преглед лома на узорку „вратило турбине мотора“, б)-г) детаљи лома, стерео микроскоп

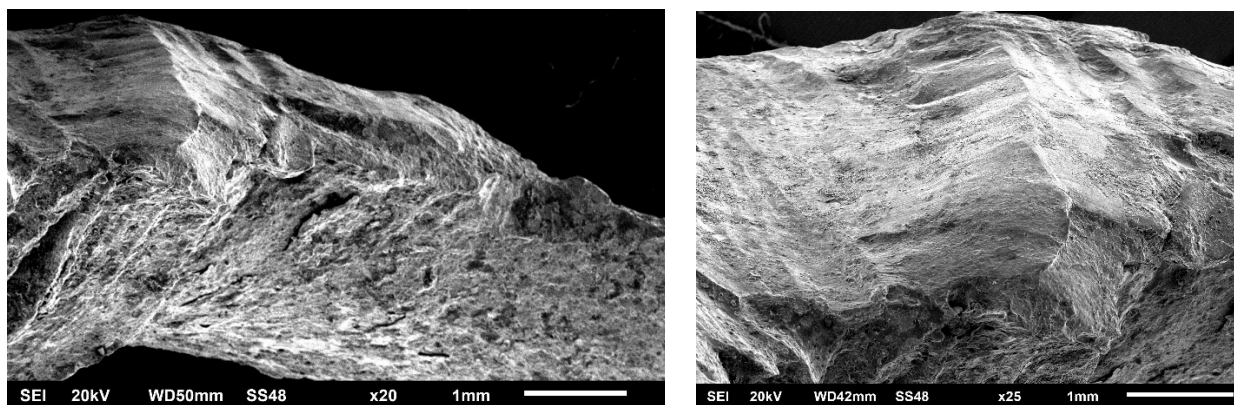
Слика 13. Макрофрактографска анализа лома узорка „вратило турбине мотора“ на СЕМ-у

Аналогно узорку ознаке „коло за убризгавање“, изглед површине лома узорка „вратило турбине мотора“ је нарушен приликом изложености пожару, те стога није могуће утврдити микромеханизам лома.

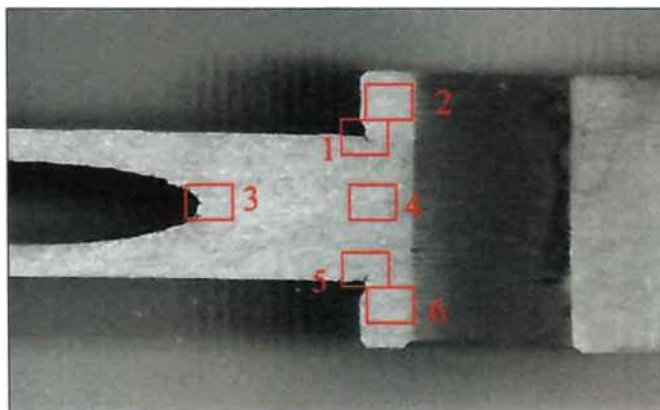
Места сликања узорка Б1 „коло за убризгавање“ приказана су на сл. 14. Микрофотографије узорка Б1 „коло за убризгавање“ у нагриженом стању су приказане на сл. 15. Такође, уочено је и присуство сегрегација по целој површини узорка.

Слика 14. Микроструктура узорак Б1 - места сликања узорка

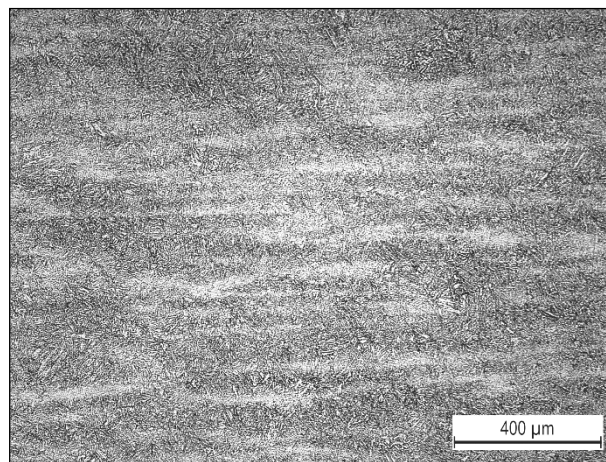
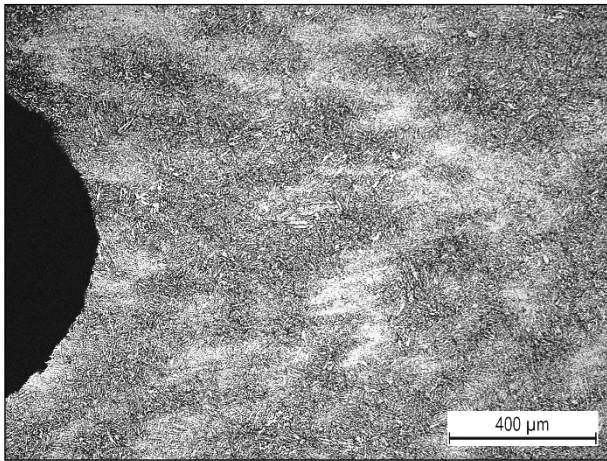
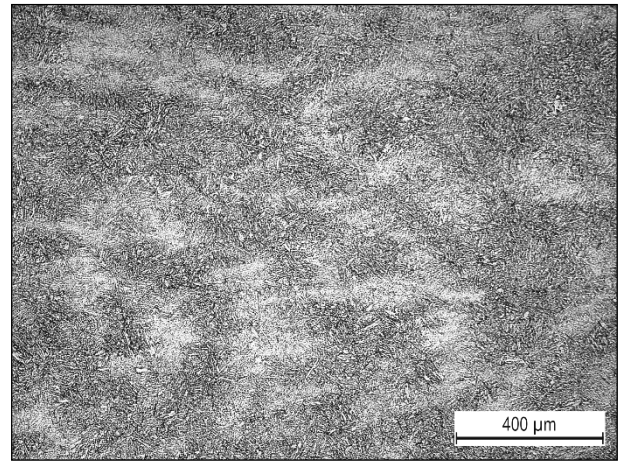
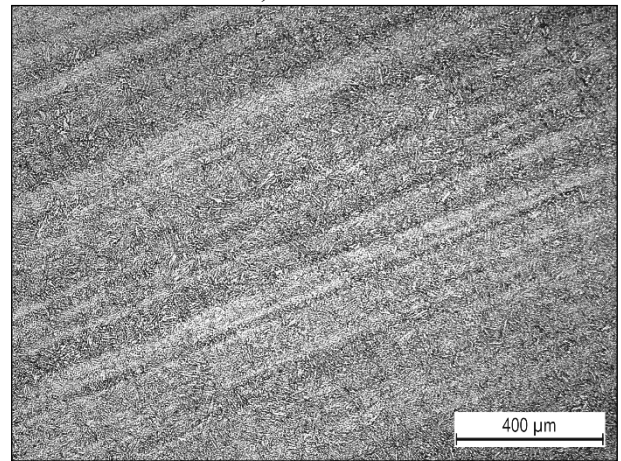
На сл. 15 а) и д) уочене су отворене прслине код радијуса на унутрашњем ободу прстена узорка Б1. Прслине су присутне и са горње и са доње стране површине прстена.

Слика 15. Микроструктура узорка Б1

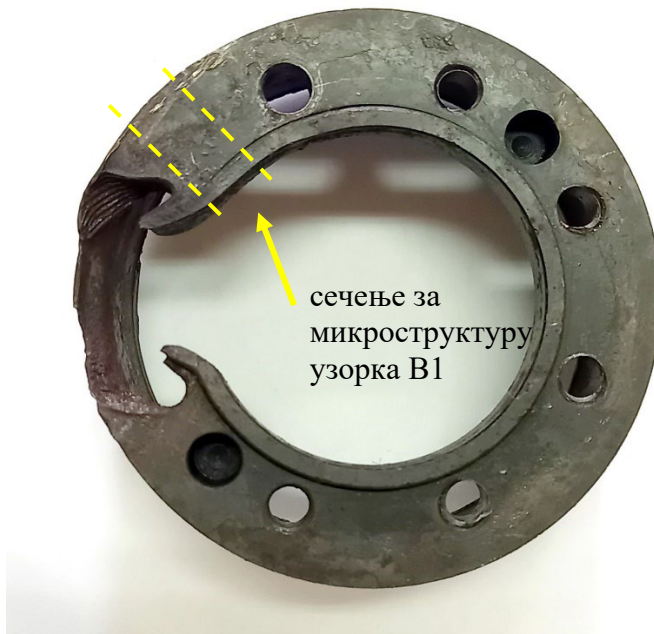
Слика 37. Узорак „вратило турбине мотора“ – ознака узорка В.
Место сечења за микроструктуру

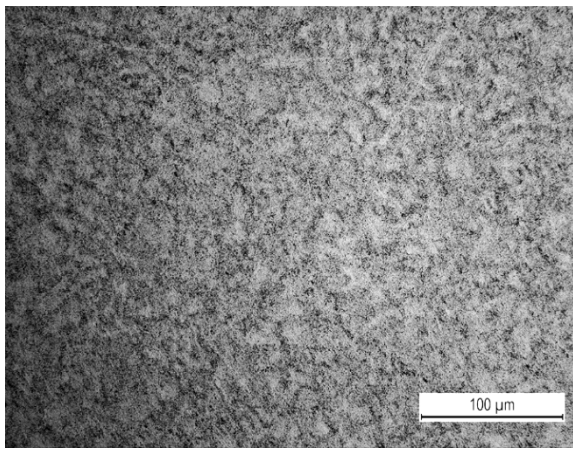
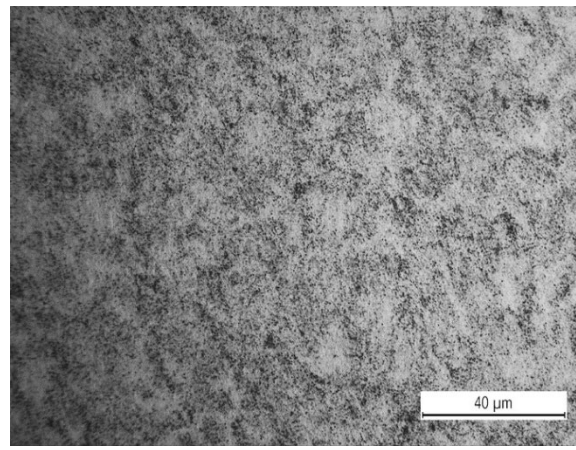
Слика 38. а) и б) Микроструктура узорка В1, оптички светлосни микроскоп

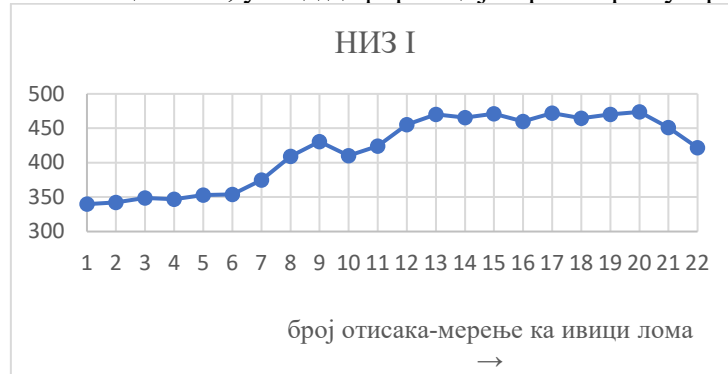
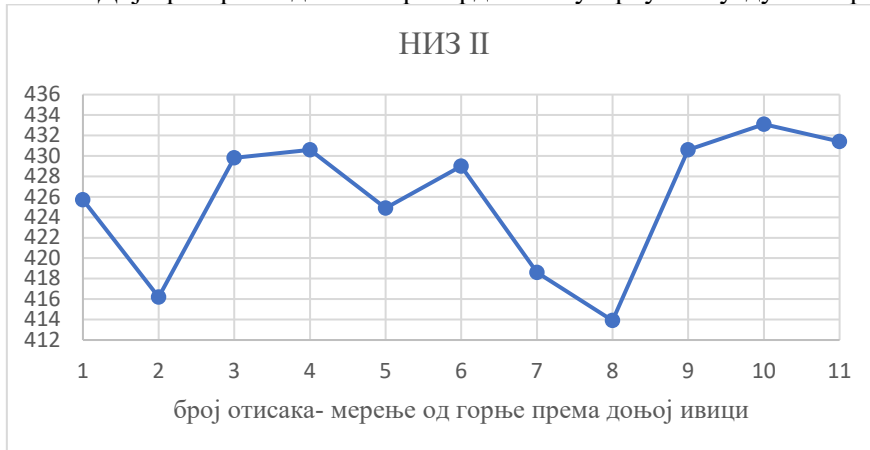
Расподела вредности микротврдоће узорка А1 „коло за убризгавање“ приказана је на сликама 40 и 41. Микротврдоћа мерена дуж уздужног правца, НИЗ I, бележи пораст вредности микротврдоће, идући ка ивици лома, услед деформације при ширењу прелине.

Слика 40. Дијаграм расподеле микротврдоће на узорку А1- уздужни правац

Слика 41. Дијаграм расподеле микротврдоће на узорку А1- попречни правац

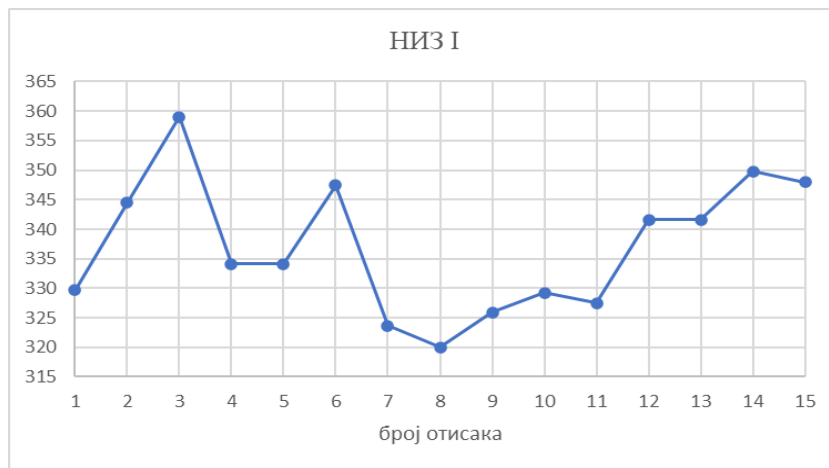
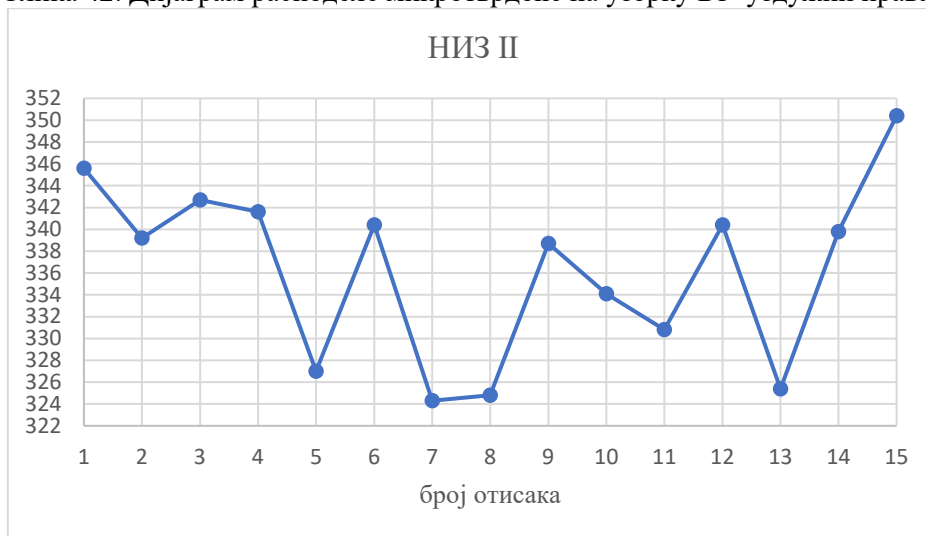
Слика 42. Дијаграм расподеле микротврдоће на узорку Б1- уздужни правац

Слика 43. Дијаграм расподеле микротврдоће на узорку Б1- попречни правац

Микротврдоћа мерена дуж уздужног правца на узорку Б1, НИЗ I, показује највише вредности микротврдоће близу канала кроз који пролази гориво, након чега се бележи пад микротврдоће. Микротврдоћа мерена дуж попречног правца на узорку Б1, НИЗ II, показује најмање вредности микротврдоће на средини попречног пресека, а највише вредности су забележене на ободу узорка.
