**РЕПУБЛИКА СРБИЈА
ЦЕНТАР ЗА ИСТРАЖИВАЊЕ
НЕСРЕЋА У САОБРАЋАЈУ**

ИЗВЕШТАЈ О ИСТРАЗИ УДЕСА ХЕЛИКОПТЕРА

Хеликоптер:	Aerospatiale/Airbus Helicopters - Gazelle SA342J
Регистарска ознака:	YU-HPZ
Година производње:	1978.
Серијски број:	1473
Власник:	„Martin Wood Helicopters“ д.о.о.
Корисник:	„Martin Wood Helicopters“ д.о.о.
Место удеса:	Атар села Јаково, г. о. Сурчин, г. Београд
Датум удеса:	31.07.2020. године
Време удеса:	11:20 (LT)

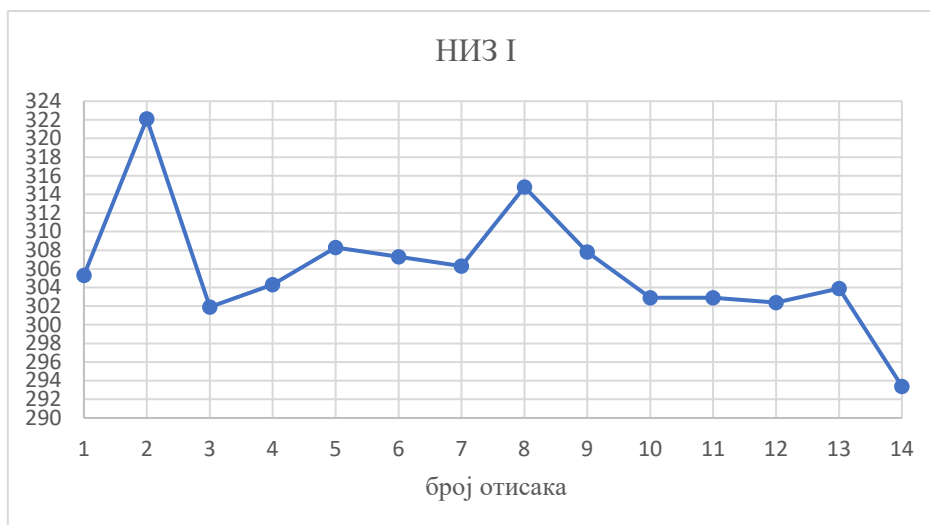
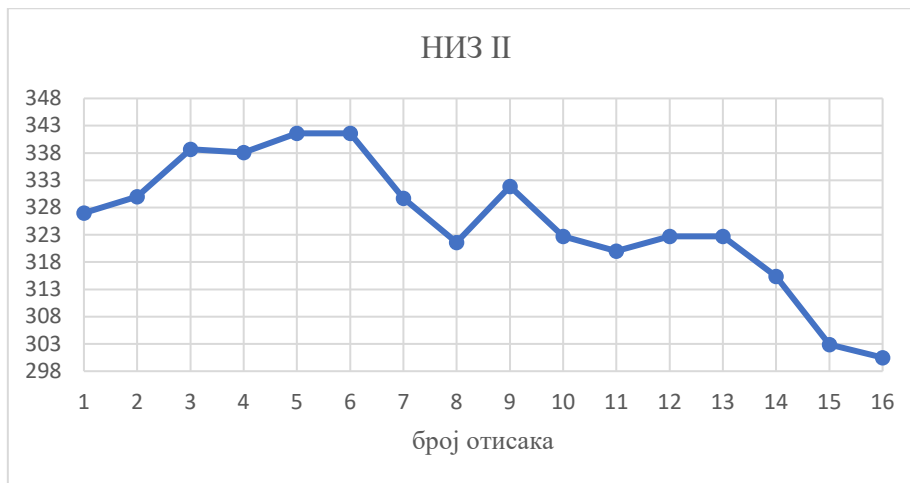
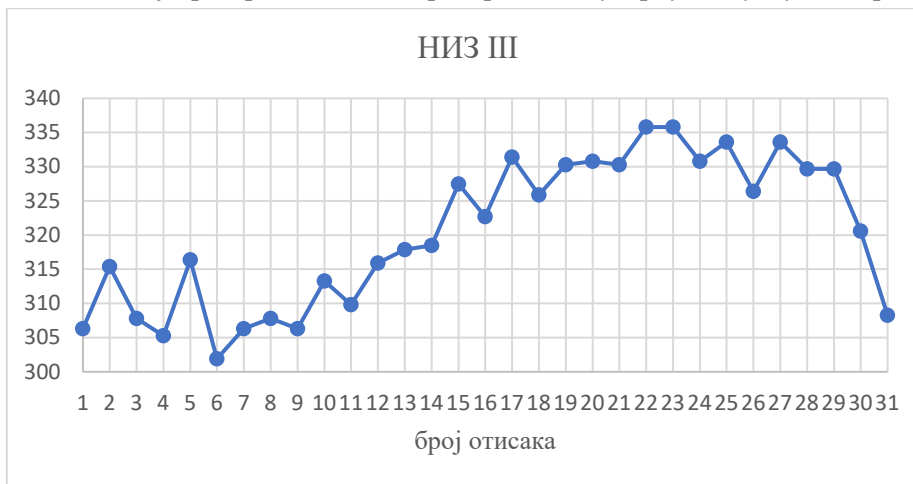
Слика 44. Дијаграм расподеле микротврдоће на узорку В1- уздужни правац

Слика 45. Дијаграм расподеле микротврдоће на узорку В1- уздужни правац

Слика 46. Дијаграм расподеле микротврдоће на узорку В1- попречни правац

Расподела вредности микротврдоће узорка В1 приказана је на сликама 44 до 46. Микротврдоћа мерена дуж уздужног правца, НИЗ 1, показује пад тврдоће код радијуса. Вредности микротврдоће дуж НИЗАII, показују пад тврдоће идући с левог ка десном крају узорка. Вредности микротврдоће мерене у попречном правцу, НИЗ III, показују пораст тврдоће у правцу стрелице, а затим пад тврдоће на самом дну узорка.

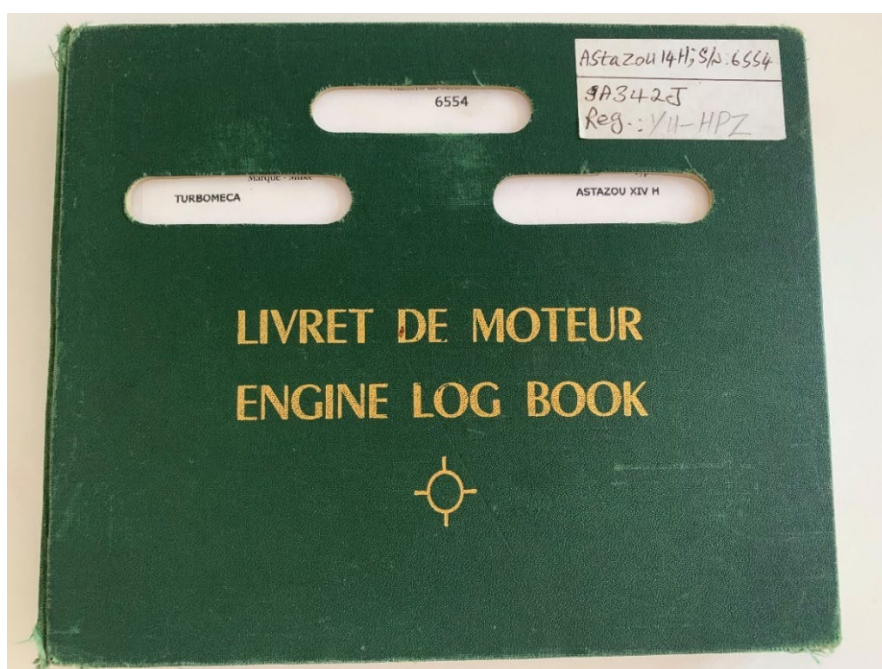
Слика 2. Књига мотора
