**РЕПУБЛИКА СРБИЈА
ЦЕНТАР ЗА ИСТРАЖИВАЊЕ
НЕСРЕЋА У САОБРАЋАЈУ**

ИЗВЕШТАЈ О ОЗБИЉНОЈ НЕЗГОДИ АВИОНА

Авион:	Boeing 737-7K5
Регистарска ознака:	ОО-ЈАО
Година производње:	2008
Серијски број:	35141
Власник:	TUI Aviation / TUI Group A.G.
Корисник:	TUI AIRLINES BELGIUM N.V. ("TUI fly")
Место озб. незгоде:	Изнад територије Републике Србије
Датум озб. незгоде:	27.05.2021 г.
Време озб. незгоде:	13:23 (ЛВ)

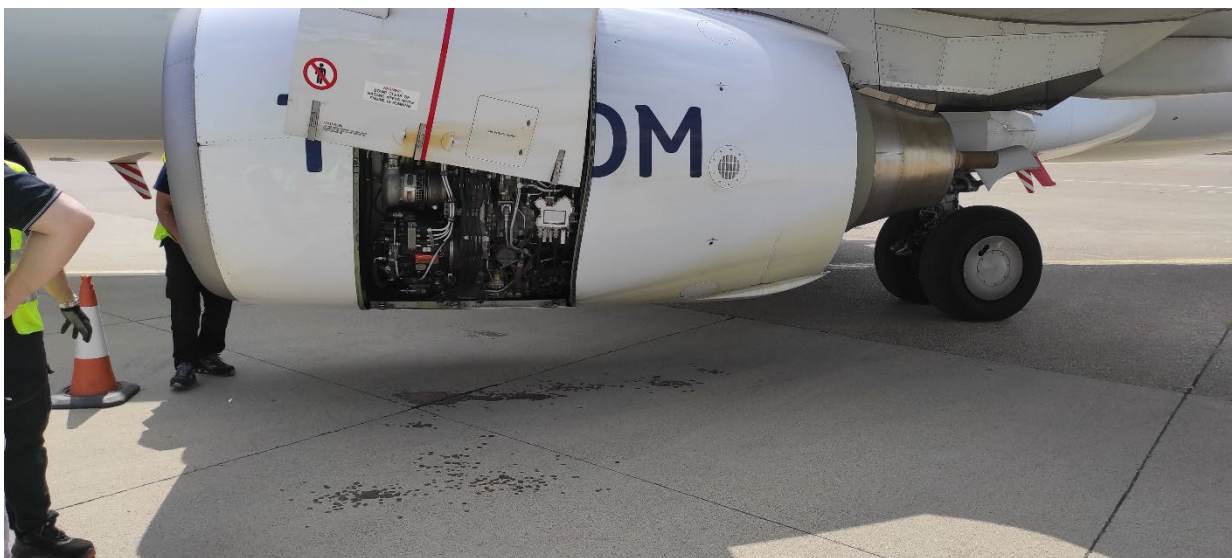
Слика 6

Авион је био паркиран и осигуран на паркинг позицији „Б“ Аеродрома Никола Тесла. Испод мотора број 1 видљиви су били трагови цурења уља, како испод мотора тако и на оплати поклопца мотора. (Слика 6). Кућиште стартера је било делимично одвојено од места уградње, поред тога недостајало је више завртњева везе. (Слика 7,8)

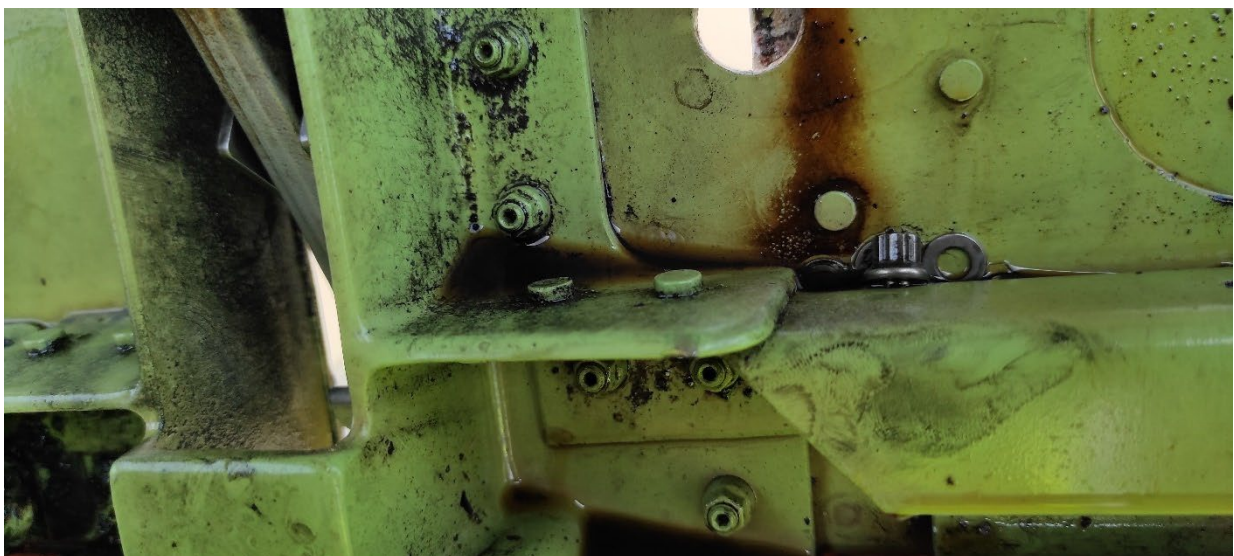
TASK	AMM REFERENCE	PART NUMBER	SERIAL NUMBER	FINDINGS
Maintenance performed by Jat Tehnika (WO: 0008460 and ATL 00400988-89)	N/A	N/A	N/A	N/A
Open the Fan Cowl Panels	71-11-02-010-801-F00 REV. 72A	N/A	N/A	Found sheared bolts from starter in fan cowl - Слика 9
Accessory Gearbox Inspection	72-63-00-200-801-F00 REV. 72A	N/A	N/A	NIL
Start Valve Removal	80-11-03-000-801-F00 REV. 72A	3289630-2	11108	NIL

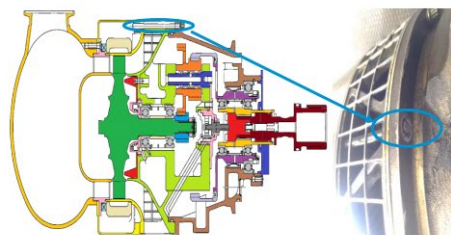
Housing bolts shear

- 9 bolts MS9556-32 installed around the ATS housing circumference, to attach Inlet/Exhaust ATS housing with Gear Train Housing
- Some operators have reported missing/sheared bolts during walk around inspections
 - 1 Commanded IFSD confirmed due to all 9 bolts shearing - engine oil loss (Sep 2019).

1. CMM 80-11-79 updated to replace bolt instead of reusing during overhaul
2. New/OEM Units - Assembly procedure now includes use of thread lube to reduce preload
3. B737NG AMM has been published with on wing bolt replacement instructions
4. Bolt Improvement - New bolt to be introduced with a SB 80-0018 (Cat 6) – issued May 2021
 - New PN AS3236-34
 - Material change (Inco 718) - enhanced material strength and fatigue capability
