**РЕПУБЛИКА СРБИЈА
ЦЕНТАР ЗА ИСТРАЖИВАЊЕ
НЕСРЕЋА У САОБРАЋАЈУ**

ИЗВЕШТАЈ О ИСТРАЗИ ОЗБИЉНЕ НЕЗГОДЕ

Авион:	АЕЕ МХР-155 Тауропа
Регистарска ознака:	YU-A010
Година производње:	2011.
Серијски број:	100621-АЕЕ-0064
Власник:	Физичко лице
Корисник:	Физичко лице
Место озбиљне незгоде:	Град Панчево
Датум озбиљне незгоде:	14. 07. 2023. г.
Време озбиљне незгоде:	18:58 ЛВ

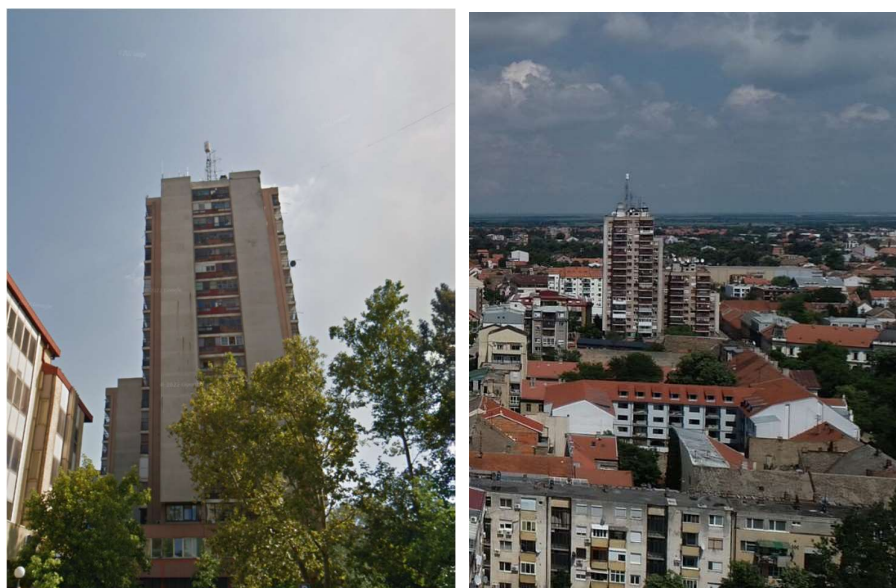
Према записнику МУП РС место озбиљне незгоде се налазило у центру града Панчева – ради се о ТВ антени висине 19 метара која се налази на врху зграде висине 70 метара, а која је лоцирана на раскрсници улица Масарикове и Змај Јове Јовановића. У својој изјави пилот је навео да је локације озбиљне незгоде раскрсница улица Бранка Радичевића и браће Јовановића што је око 50м даље од места које је утврдио МУП РС.

Слика зграде и антене (GoogleMaps)
