РЕПУБЛИКА СРБИЈА  
ЦЕНТАР ЗА ИСТРАЖИВАЊЕ  
НЕСРЕЋА У САОБРАЋАЈУ

ГОДИШЊИ ИЗВЕШТАЈ  
О УДЕСИМА И ОЗБИЉНИМ НЕЗГОДАМА  
У ВАЗДУШНОМ САОБРАЋАЈУ ЗА  
2023. ГОДИНУ

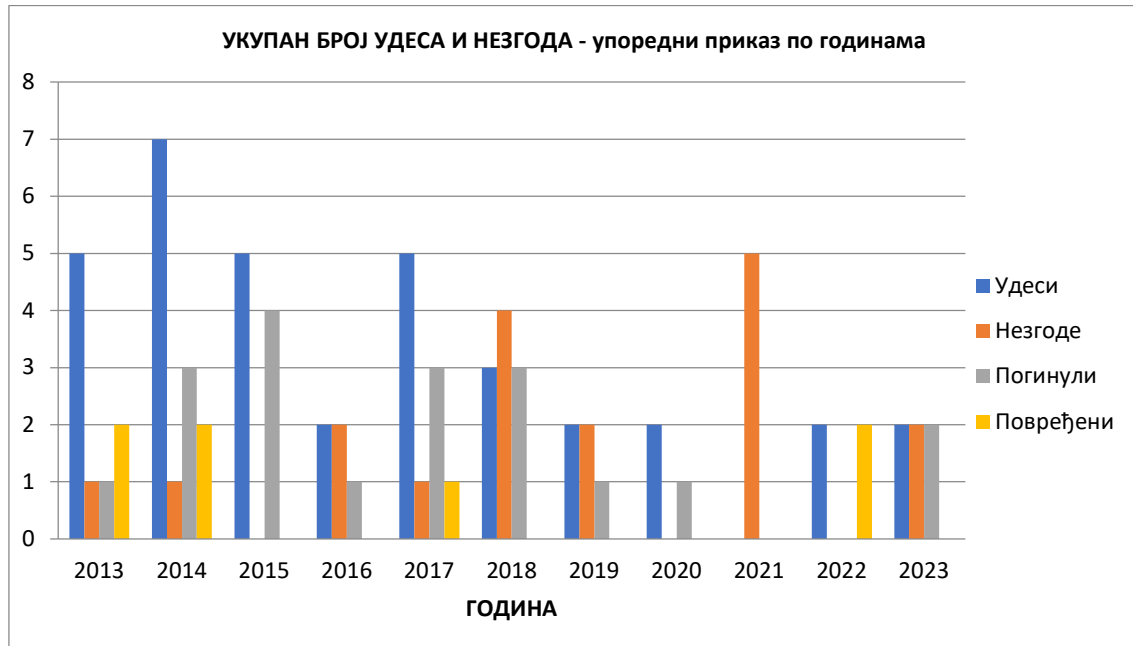
У периоду од 2013. до 2023. године, узимајући у обзир обе године, на територији Републике Србије догодило се укупно 53 удеса и озбиљних незгода од чега је 35 удеса и 18 озбиљних незгода ваздухоплова. У утврђеном броју 19 лица је изгубило живот, док је 7 лица повређено.

Графикон 1. даје приказ укупног броја удеса и озбиљних незгода, са прегледом укупног броја погинулих и повређених лица током датог периода по годинама.

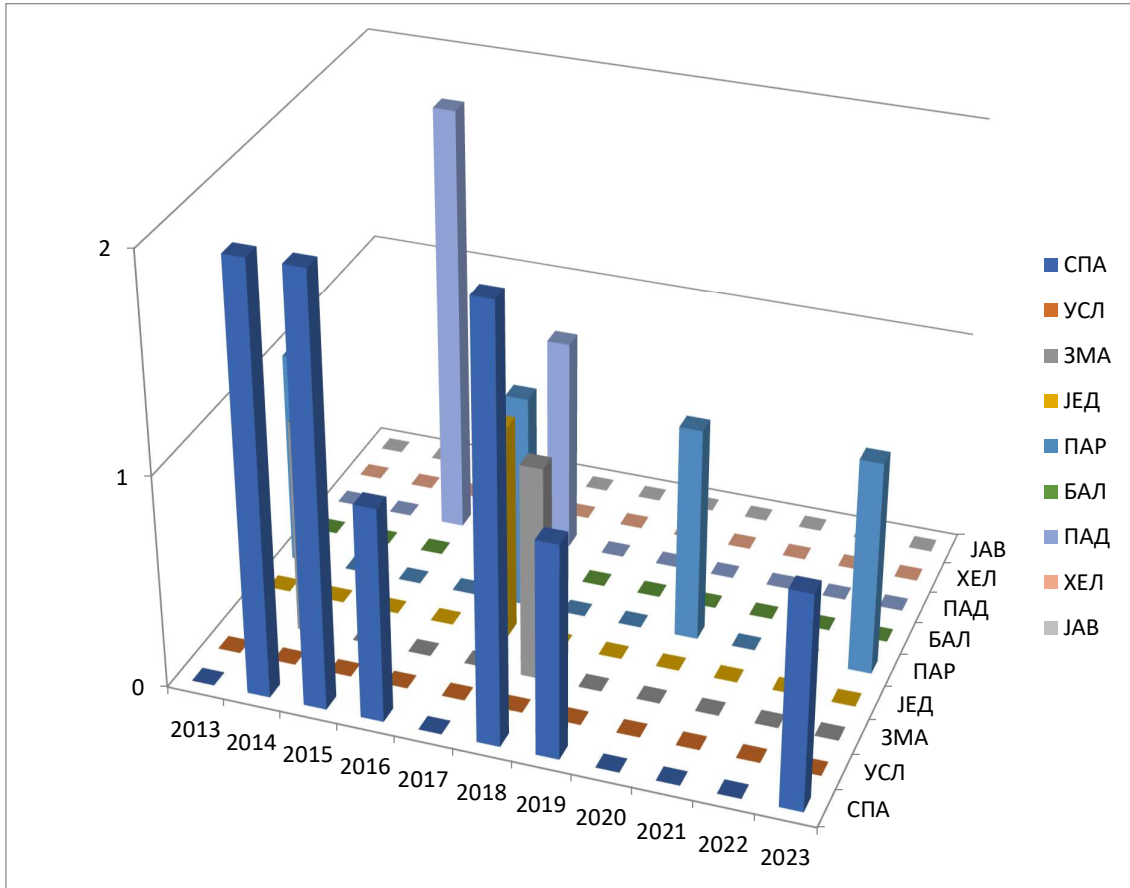
Графикон 2.

У Графикону 2. дат је преглед броја погинулих лица по категоријама за дати период од 2013 до 2023 године: спортско и аматерско летење авионом (општа авијација укључујући и обуку, СПА), услуге из ваздуха (УСЛ), змајеви (ЗМА), једрилице (ЈЕД), параглајдери (ПАР), балони (БАЛ), падобрани (ПАД), хеликоптери (општа авијација укључујући обуку, ХЕЛ) и јавни авио превоз (ЈАВ).

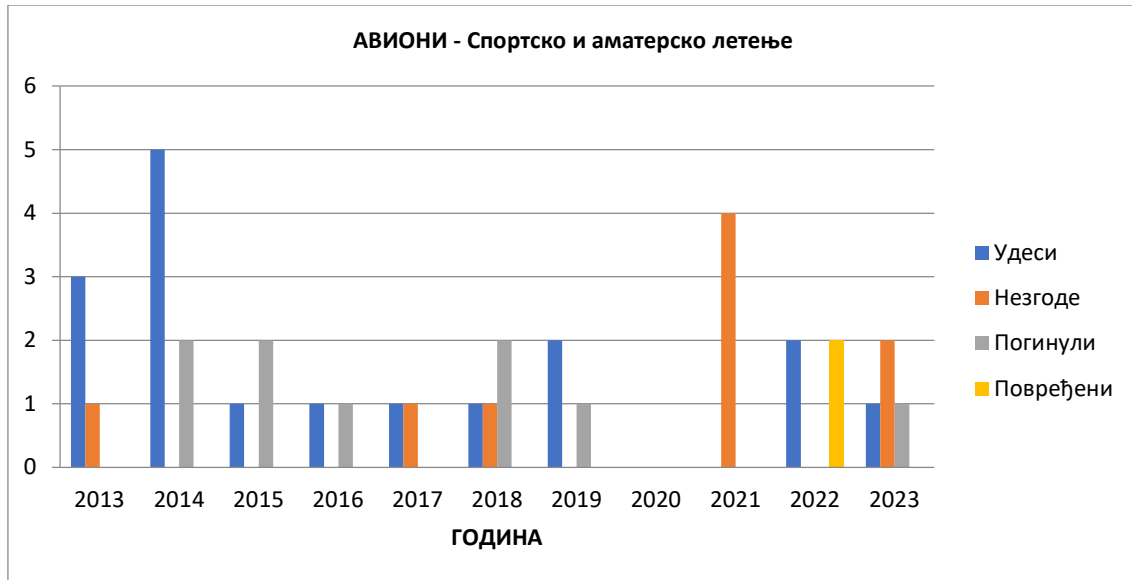
Графикон 3.

У графикаону 3. су дати подаци који се односе на управљање авионима за спортско и аматерско летење (општа авијација укључујући и обуку, СПА). У 2023. години, дошло је до једног удеса и две озбиљне незгоде у овој делатности, при чему је једно лице погинуло, док није било повређених лица.

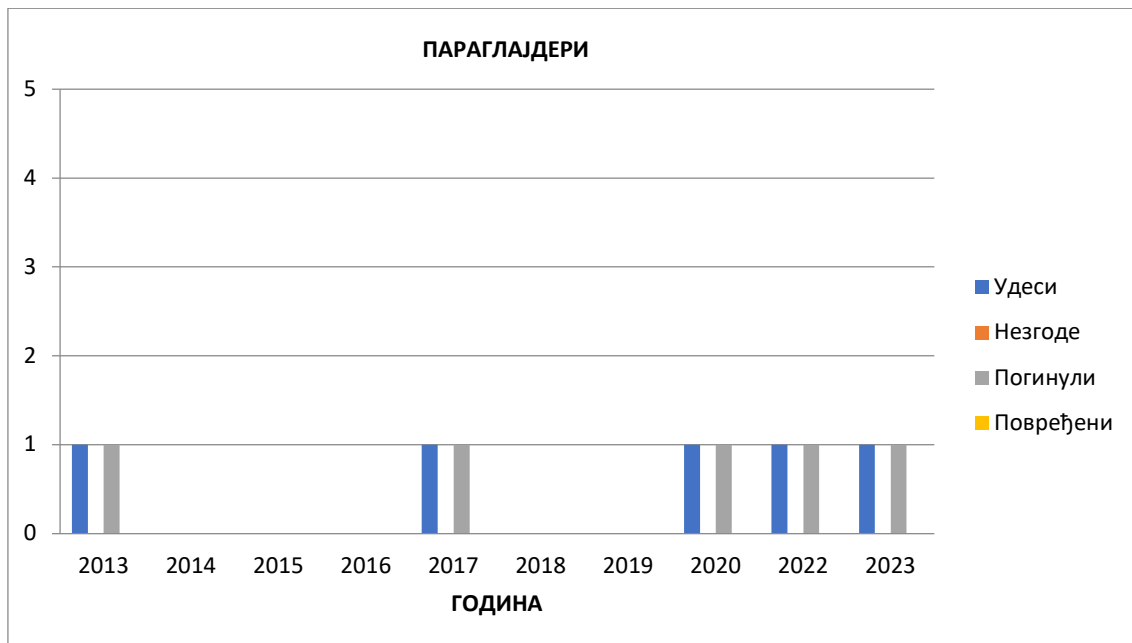
Графикон 4.

У графикаону 4. су дати подаци који се односе на управљање параглајдером. У 2023. години, дошло је до једног удеса у овој делатности, при чему је једно лице погинуло.
