Број: ВДС-02/2018

33 Број: 342-00-2564/2018-14

## КОНАЧАН ИЗВЕШТАЈ О ИСТРАЗИ ПЛОВИДБЕНЕ НЕЗГОДЕ У УНУТРАШЊОЈ ПЛОВИДБИ

Име пловила:	„SVETI NIKOLA“
Врста пловила:	Моторни теретни брод
Регистарски број:	55313
ЕНИ број:	3170690
Година градње:	1959. / 1965. - реконструкција
Власник:	Sea Danube Trans d.o.o.
Место пловидбене незгоде:	Београд, река Дунав 1172 km
Датум пловидбене незгоде:	13.03.2018. године
Време пловидбене незгоде:	16:45

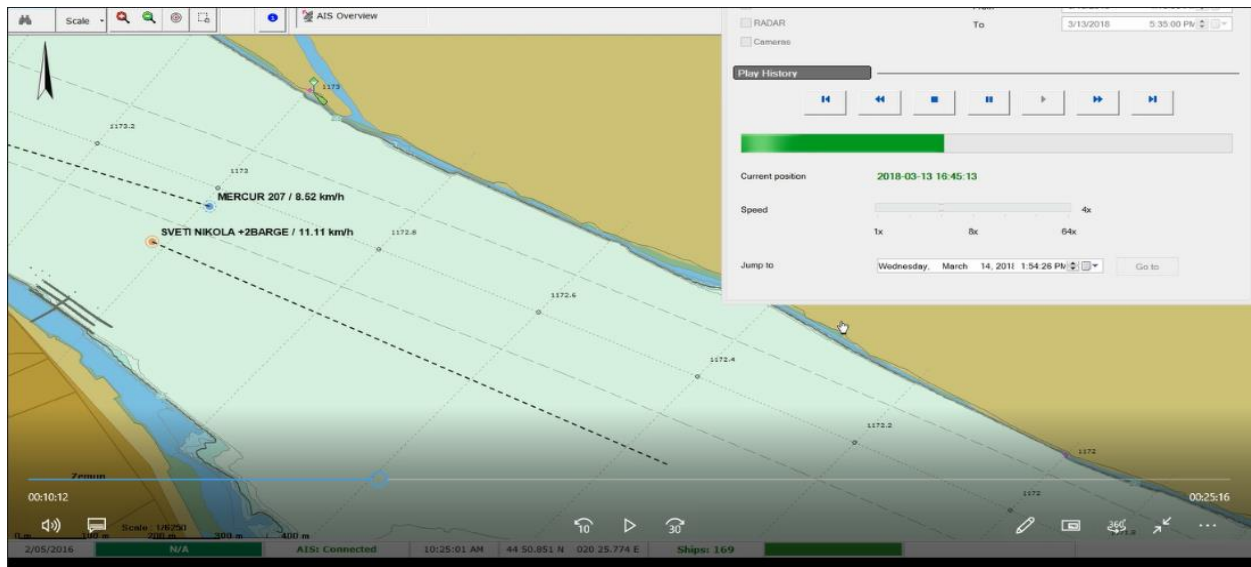
Слика 4.2. Позиција мимоилажења бродског састава м/т „SVETI NIKOLA“ и потискиваног састава брода м/п „MERCUR 207“

Према електронском запису RIS-а, види се да узводни потискивани састав брода м/п „MERCUR 207“, на позицији око 1172km, плови средином пловног пута, са тенденцијом постепеног преласка ближе десној ивици коридора пловног пута. Овакав курс брода захтева положај зелене пловидбене ознаке, која га уводи у повољну, безбедну позицију за улазак у званични пловидбени отвор моста. Из овог разлога, низводни бродски састав м/т „SVETI NIKOLA“ на позицији око 1173km + 500m излази са осе коридора пловног пута по десној страни, поштујући позицију-положај црвене пловеће ознаке на 1172km. Према електронском запису RIS-а мимоилажење два састава извршено је на 1173km, по левом боку (десно-десно) у 16:45, што је уобичајена навигациона пракса на овом делу пловног пута реке Дунав.

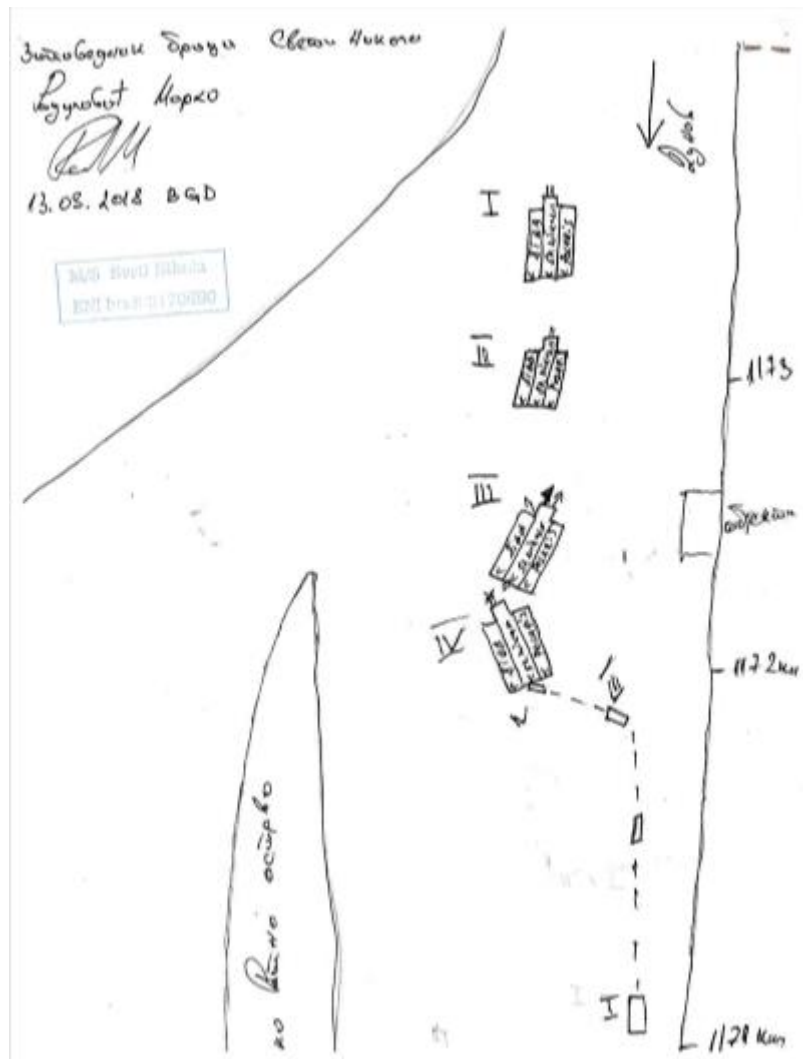
Слика 4.1.1. Скица из Извештаја о пловидбеној незгоди заповедника брода „SVETI NIKOLA“

Према Извештају и приложеној скици заповедника (слика 4.1.1. на страни 21), низводног бочног састава моторног теретног брод „SVETI NIKOLA“ (у даљем тексту бродски састав м/т „SVETI NIKOLA“), на 1172km + 400m реке Дунав, официр палубе који је управљао бродским саставом обавестио је заповедника брода, који је био присутан у крмиларници о позицији чамца који се креће у узводном смеру дијагонално од леве ка десној обали. Позиција бродског састава м/т „SVETI NIKOLA“, била је ближа десној ивици пловног пута. На основу Извештаја заповедника брода и изјаве официра палубе види се да је дат звучни сигнал упозорења, један дуги у трајању од 4 секунде и низ кратких звучних сигнала. Из Извештаја заповедника брода може се видети да је бродски састав променио курс пловидбе ка десној обали, уз даље емитовање звучних сигнала како би избегао поменути чамац. Када је чамац ушао у круг радарског показивача, око 150 – 200m, лево и низводно од прамца бродског састава, заповедник је преузео команду-управљање над истим.

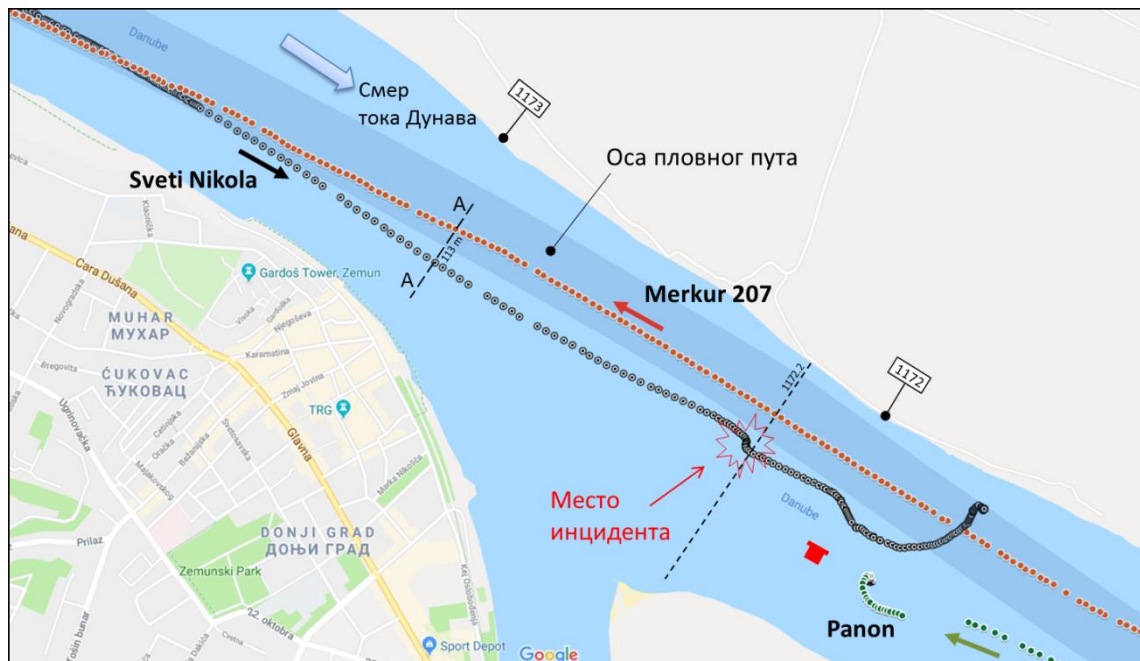
Слика 5.3.1. Трајекторије бродова у широј зони пловидбене незгоде

- Бочни састав брода „SVETI NIKOLA“, са две теретне потиснице, кретао се у низводном смеру. Трајекторија овог састава представљена је црним кружићима.
- Потискивани састав брода „MERKUR 207“, са шест потисница, кретао се узводно просечном брзином од око 8km/h. Трајекторија овог састава представљена је црвеним тачкама.
- Трајекторија брода (технички пловни објекат) „PANON“, који је пловио узводно брзином од око 10km/h, представљена је зеленим тачкама.

Теретни састави бродова „SVETI NIKOLA“ и „MERCUR 207“ су се у 16:45 мимоишли по левом боку (позиција А-А на слици 5.3.1., на 1173km), што је у складу са процедуром за безбедно мимоилажење, према Уредби о условима за пловидбу и правилима пловидбе на унутрашњим водама. У тренутку мимоилажења бочни састав брода „SVETI NIKOLA“ налазио се око 1.100m узводно од места пловидбене незгоде.

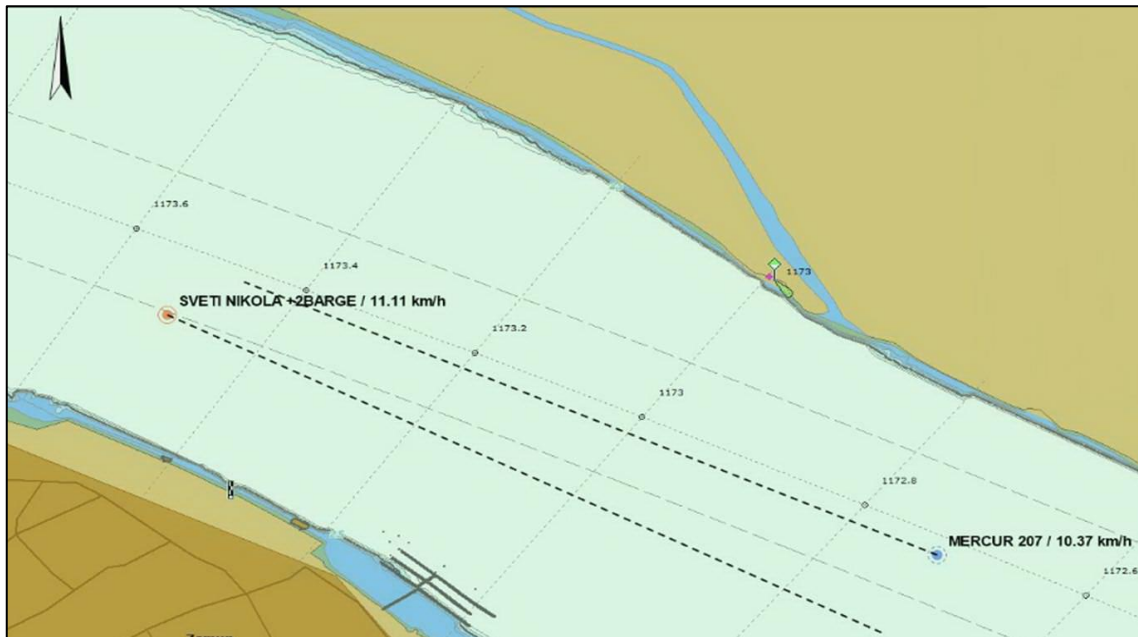
Слика 5.3.2. – Бочни састав брода „SVETI NIKOLA“ напушта осу пловног пута да би направио пролаз потискивачу који са шест потисница плови узводно

Бочни састав брода „SVETI NIKOLA“, пловећи низводно, до 1173km + 500m пловио је у границама осе пловног пута брзинама које су се кретале између 10,2km/h и 11,1km/h. У 16:42 брод напушта ову зону да би омогућио безбедан пролаз моторном потискивачу „MERKUR 207“, који са шест натоварених потисница плови узводно. Овај тренутак показан је на слици 5.3.2.

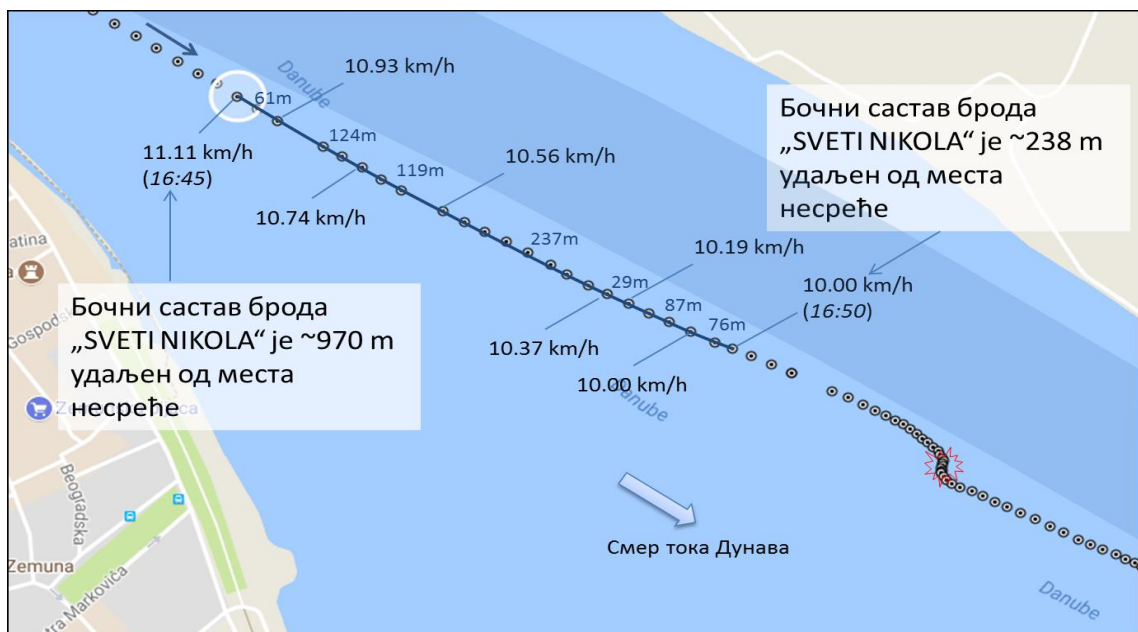
Слика 5.3.3. Промена брзине (у односу на обалу) бочног састава брода „SVETI NIKOLA“ након мимоилажења са потискиваним саставом који покреће брод м/п „MERCUR 207“

Након 16:45 (тренутак мимоилажења), наредних пет минута, бочни састав брода „SVETI NIKOLA“ пловио је око 732m уз умерено смањење брзине, приближивши се месту пловидбене незгоде на око 238m.

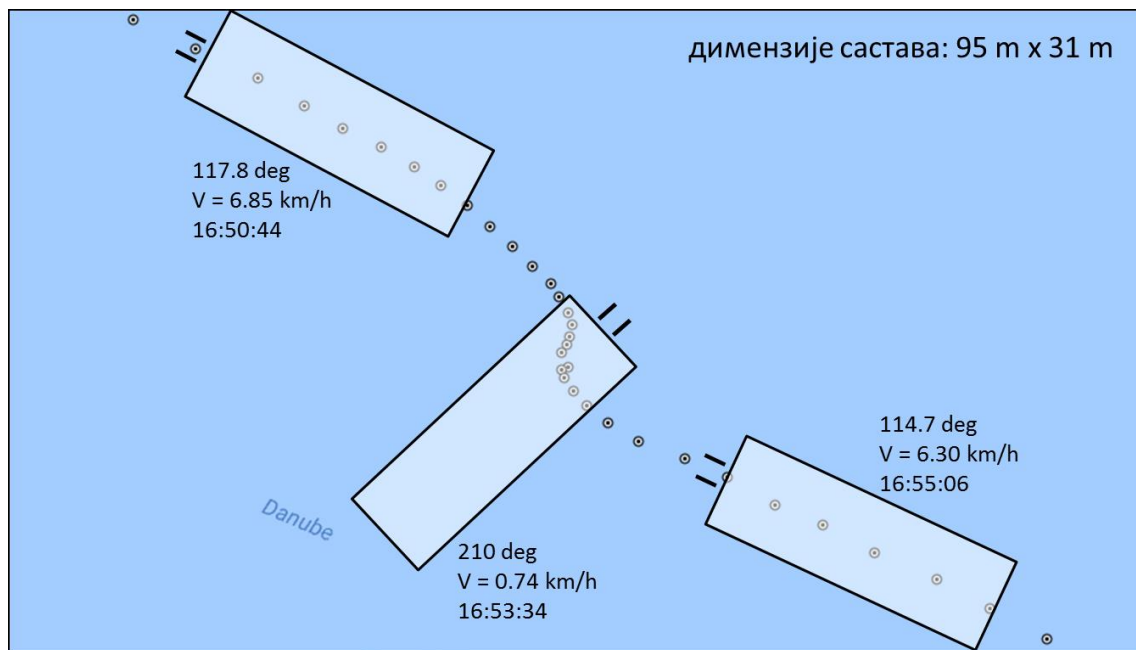
Слика 5.4.2. – Промена угла курса бочног састава брода „SVETI NIKOLA“

До контакта бочног састава брода м/т „SVETI NIKOLA“, и моторног чамца регистарске ознаке BG-968A“ („LARA“) дошло је око 16:53, на око 1172km + 200m реке Дунав.

Из расположивих података може се уочити да се састав врло брзо након пловидбене незгоде, већ око 16:54, вратио на претходни курс (око 117°) и наставио пловидбу у низводном смеру уз извесно повећање брзине, што је показано на сликама 5.4.1. (страна 28) и 5.4.3. (страна 30).

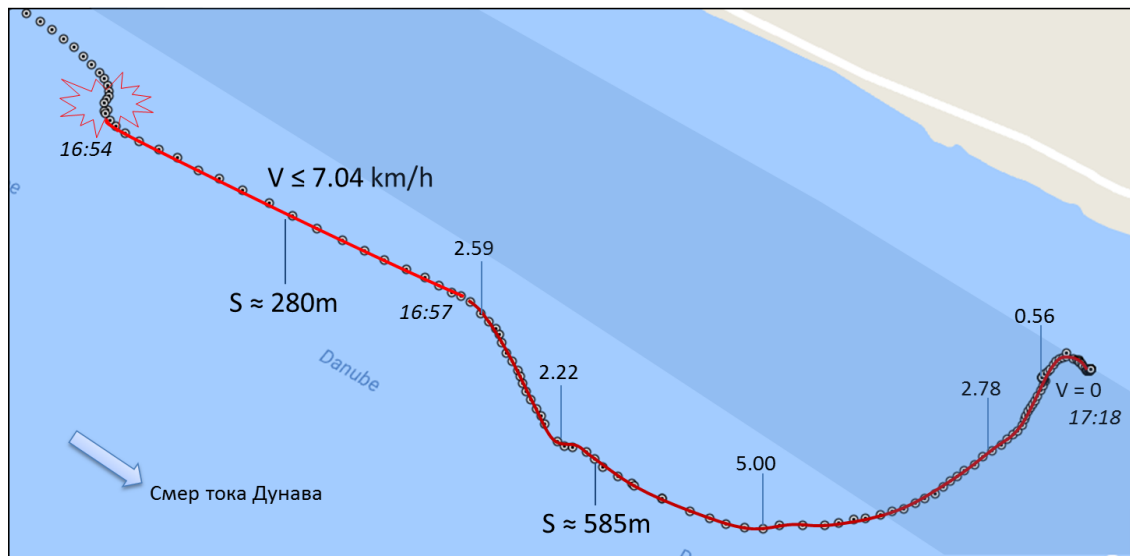
Слика 5.4.3. Трајекторија и промена брзине бочног састава брода „SVETI NIKOLA“ након пловидбене незгоде

У наредна 4 минута, након пловидбене незгоде, бродски састав постепено повећава брзину, али не прелази брзину од 7km/h (слика 5.4.3.). У таквом режиму кретања састав се удаљава од места пловидбене незгоде око 280m. Међутим, око 16:57, при брзини од 2,59km/h састав скреће за око 40° у десно, и брзином од око 2,2km/h плови низводно око 90m, након чега започиње припреме за заустављање. Око 18 минута касније састав је усидрен уз леву ивицу осе пловног пута, око 725m низводно од места пловидбене незгоде.
