Број: ВДС-03/2018

Број: 342-00-3/2018-03-1-39

КОНАЧНИ ИЗВЕШТАЈ О ИСТРАЗИ ПЛОВИДБЕНЕ НЕЗГОДЕ У УНУТРАШЊОЈ ПЛОВИДБИ

Име пловила:	„ТОМАС“ ех „БОГДАН“
Врста пловила:	Самоходни теретни брод
Регистарски број:	55547
ЕНИ број:	36000163
Година градње:	1978. године
Власник/бродар:	Dunav Trans d.o.o. za logistiku i transport
Место пловидбене незгоде:	река Дунав 1108 km
Датум пловидбене незгоде:	20.08.2018.године
Време пловидбене незгоде:	око 08:00

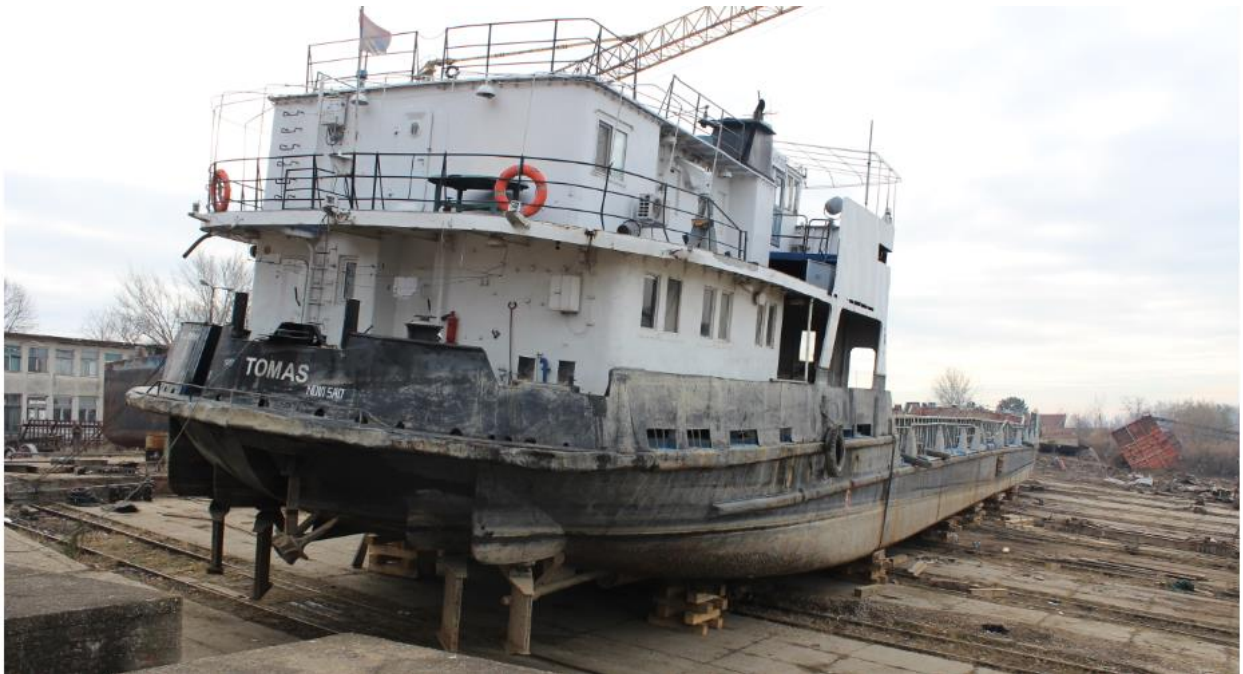
Слика 3.1.1.1. Самоходни теретни брод „TOMAS“ ex „BOGDAN“ на навозу у Бродотехници

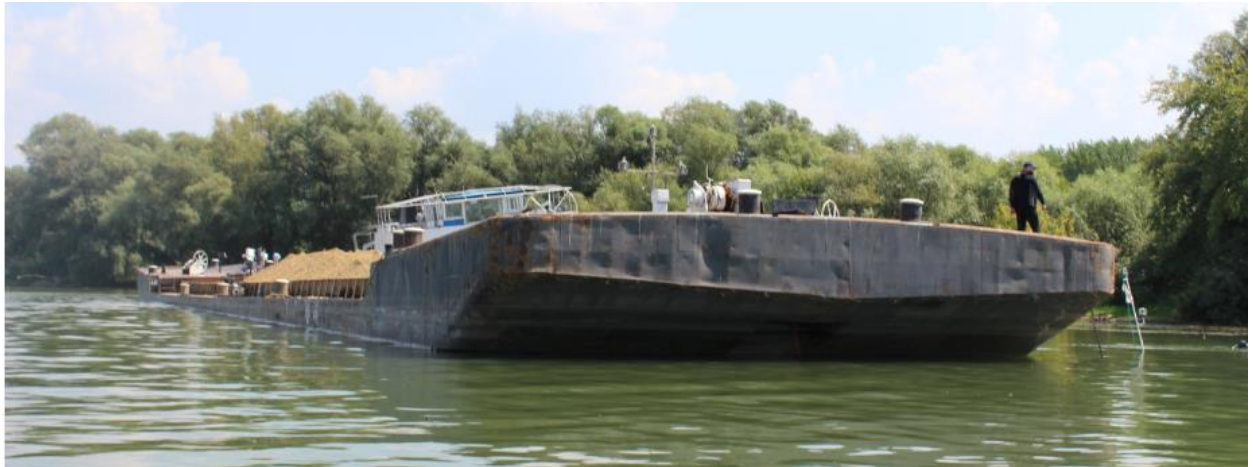
Слика 3.1.2.1. Потисница „77446“, река Дунав 1108 km

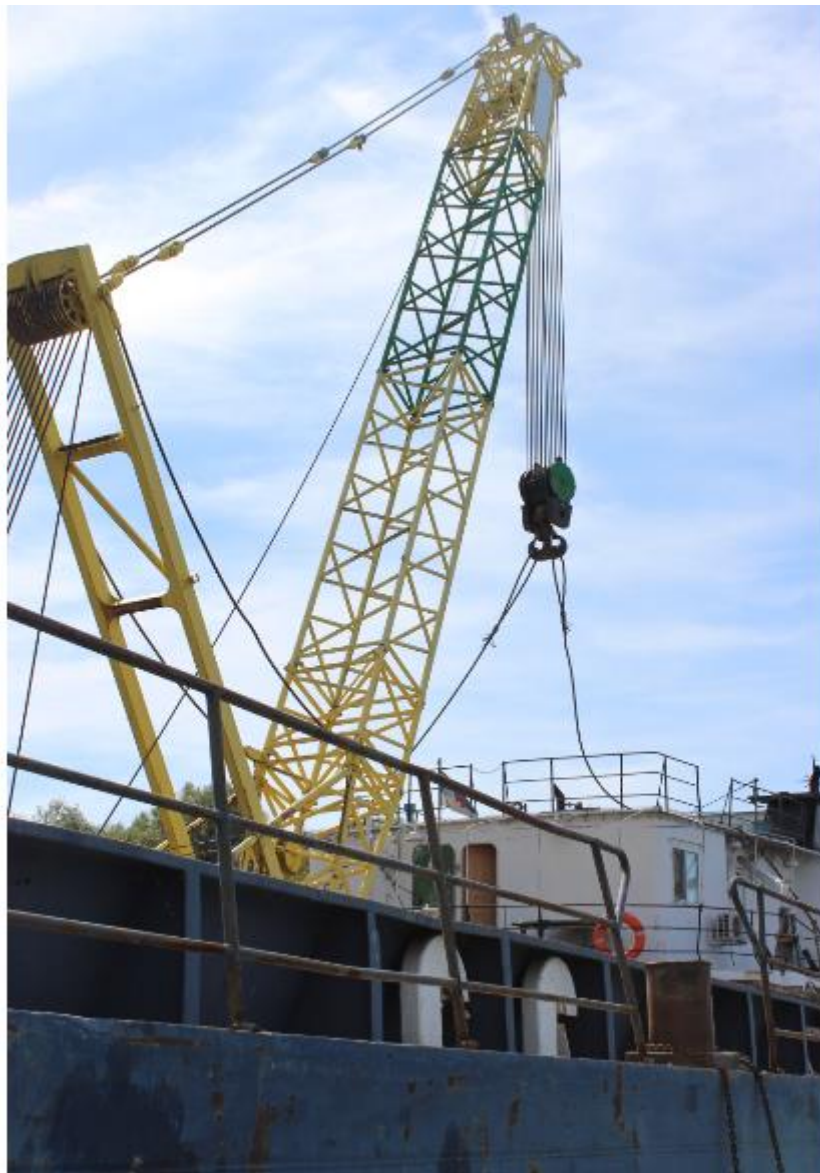
Истражитељски тим ЦИНС је дана 13.09.2018. године око 13:00 изашао на место пловидбене незгоде брода „ТОМАС“ на позицији 1108 km реке Дунав, где је уз десну обалу затечена пловећа дизалица „VIOLEТА“ (слика 4.1.) у поступку вађења и испумпавања воде из унутрашњости трупа делимично потопљеног самоходног теретног брода.

Слика 4.1. Пловна дизалица „VIOLEТА“ на позицији 1108 km реке Дунав

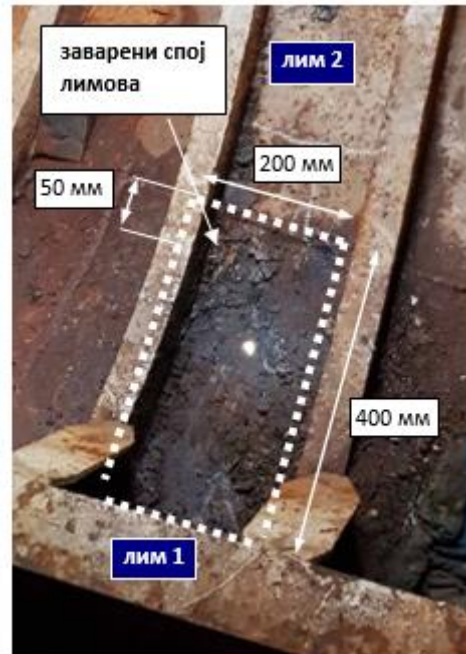
У циљу визуелне контроле и мерења дебљине лимова у околини рупе извршено је исецање узорка чије су димезије и позиција узорковања приказани на сликама 4 и 5.

Слика 4. Позиција и димензије узорка са оштећењем (рупом) у првом складишту иза прамчаног пика, у лиму узвоја, између ребара 37 и 38 (макрофотографија са унутрашње стране)

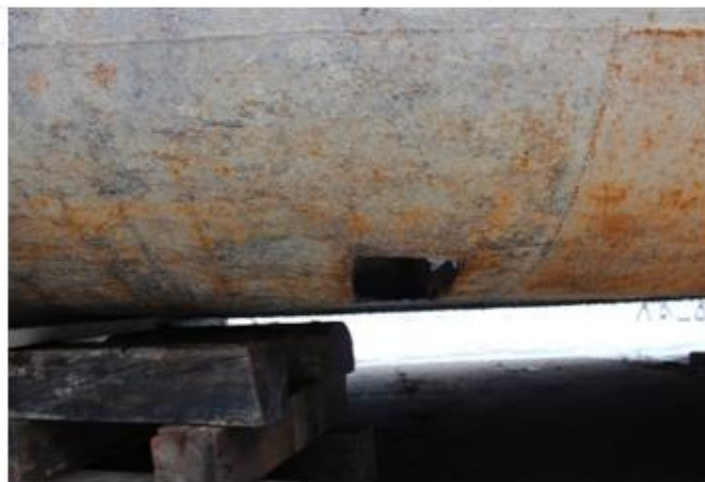
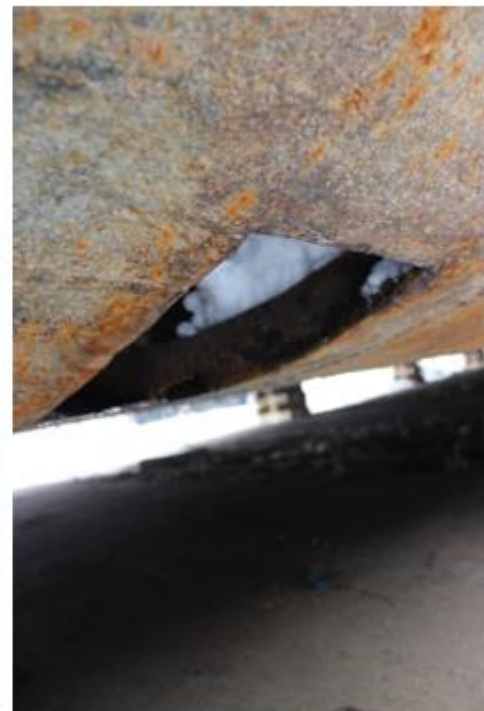
Слика 5. Позиција исеченог узорка са оштећењем (рупом) у првом складишту иза прамчаног пика, у лиму узвоја, између ребара 37 и 38 (макрофотографије са спољашње стране)

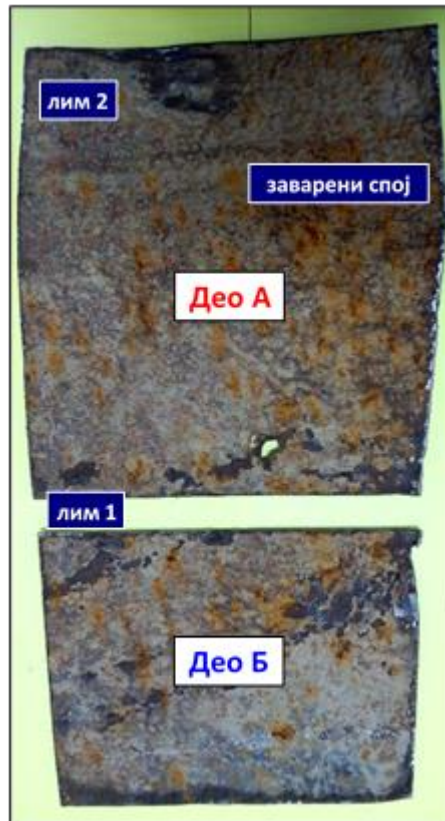
- **Део А** са отвором - лим 2 + део лима 1 + заварени спој и
- **Део Б** - део лима 1.

Слика 11. Узорак са отвором: **Део А** са отвором - лим 2 + део лима 1 + заварени спој и **Део Б** део лима 1.

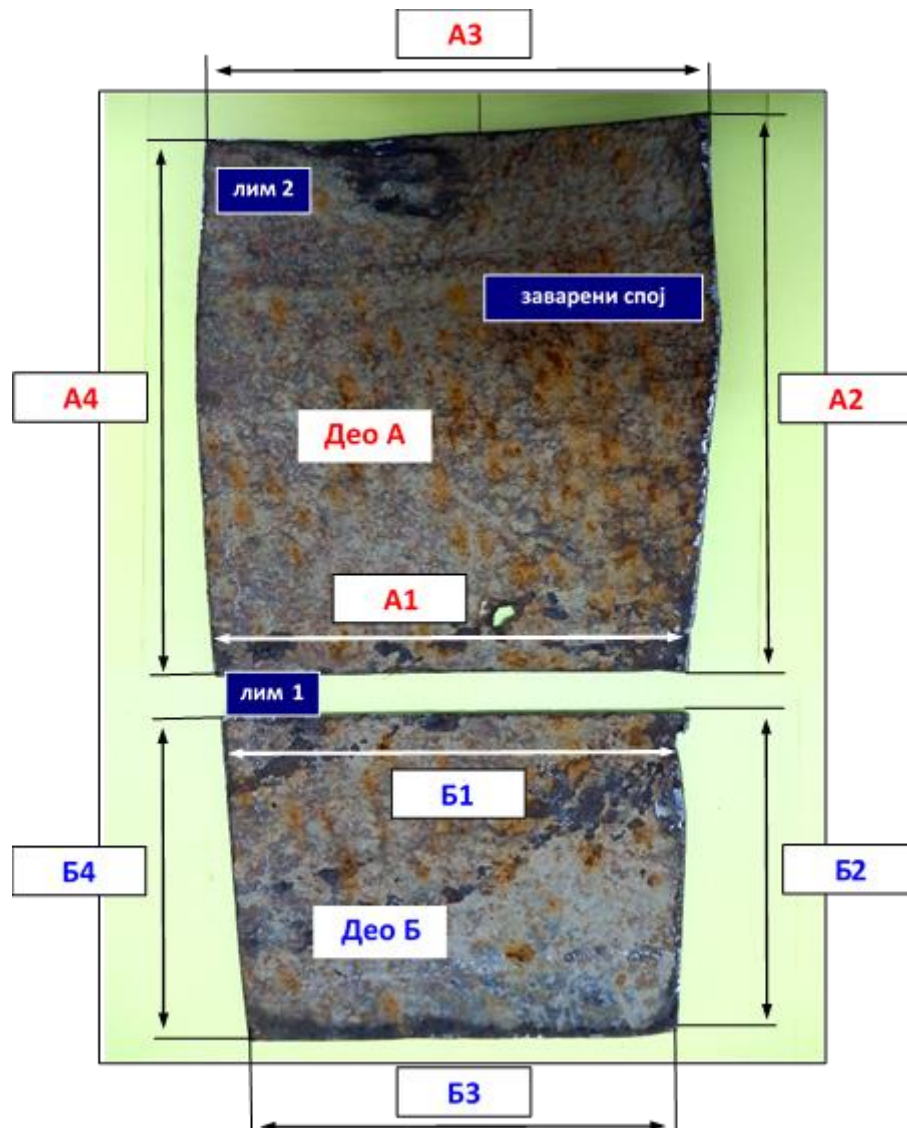
Мерење дебљина лимова је обављено дуж све четири изводнице Дела А и Дела Б узорка а ознаке изводница су приказане на слици 12. Тачне позиције мерења дебљина дуж појединих изводница за Део А (изводнице А1-А4) су приказане на слици 13, а за Део Б (изводнице Б1-Б4) на слици 14. Резултати свих мерења дебљине зида лимова у складу са претходним објашњењем приказани су у Табели 1.

Слика 12. Ознаке изводница за мерење дебљине зида узорка. Мерење дебљина лимова је обављено дуж све четири изводнице **Дела А (А1-А4)** и **Дела Б (Б1-Б4)**.

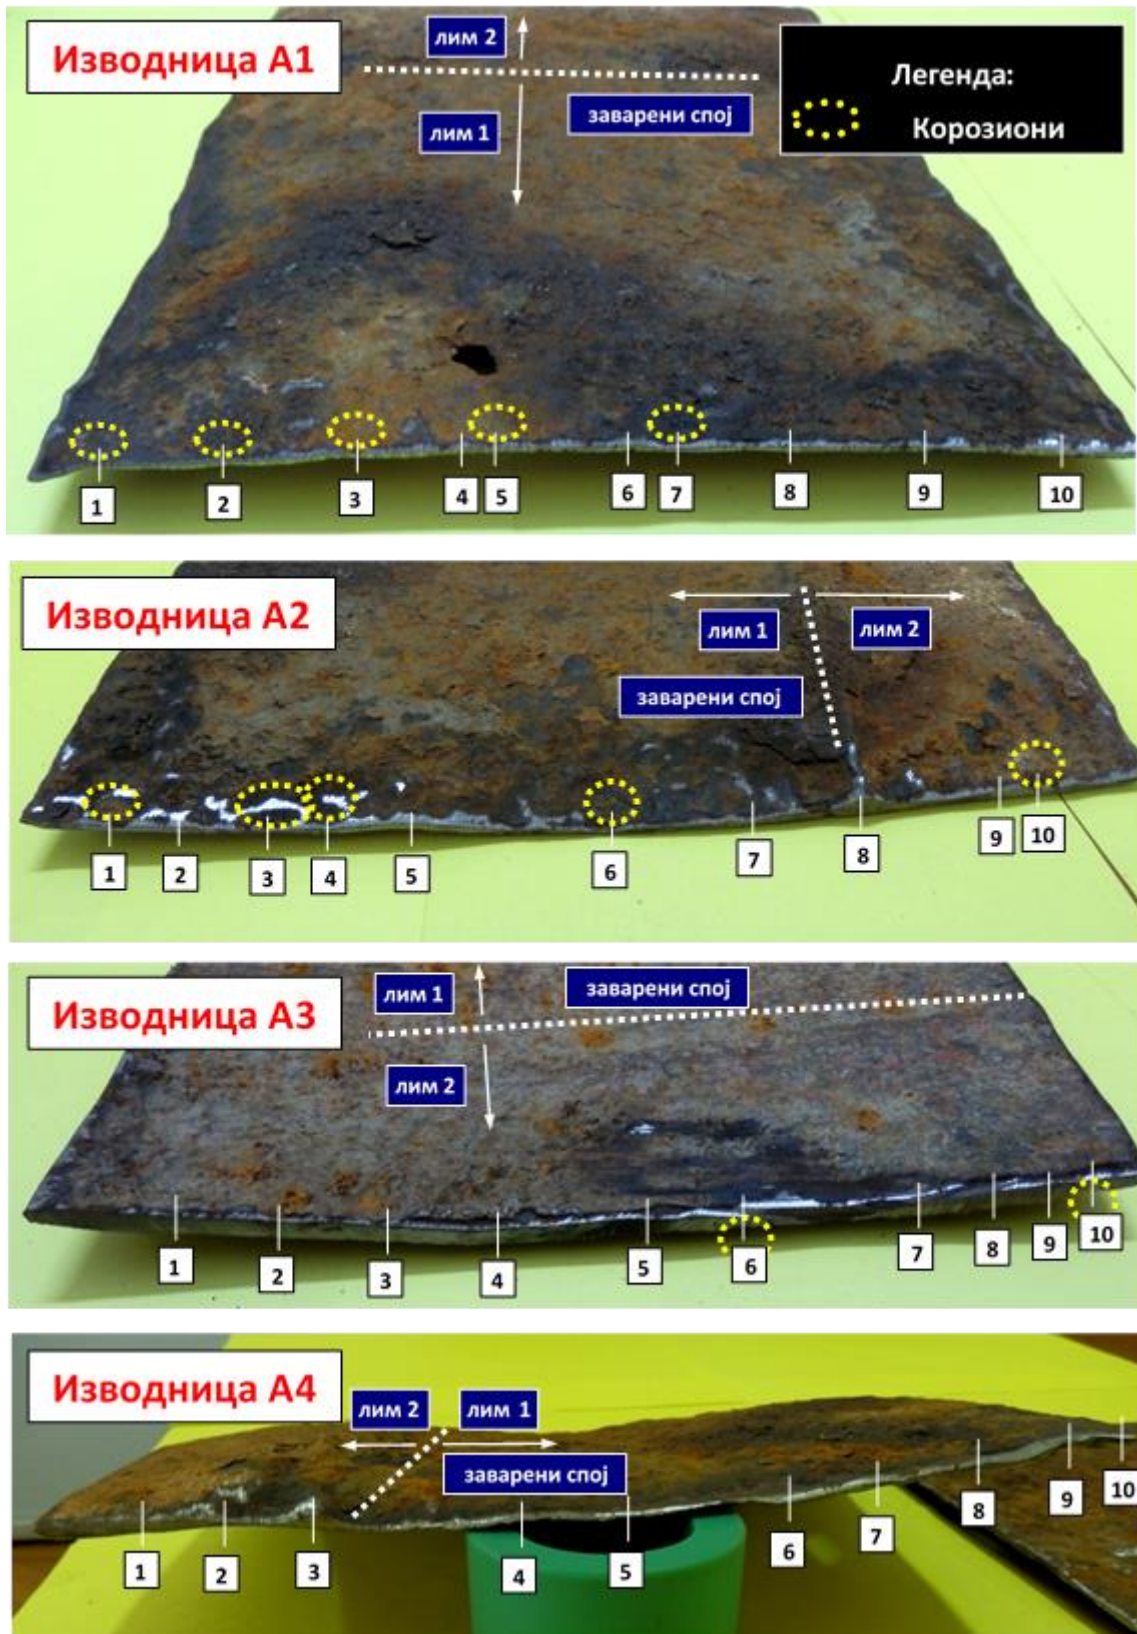
Слика 13. Мерна места мерење дебљине зида узорка. Део А (изводнице A1-A4), види слику 12.

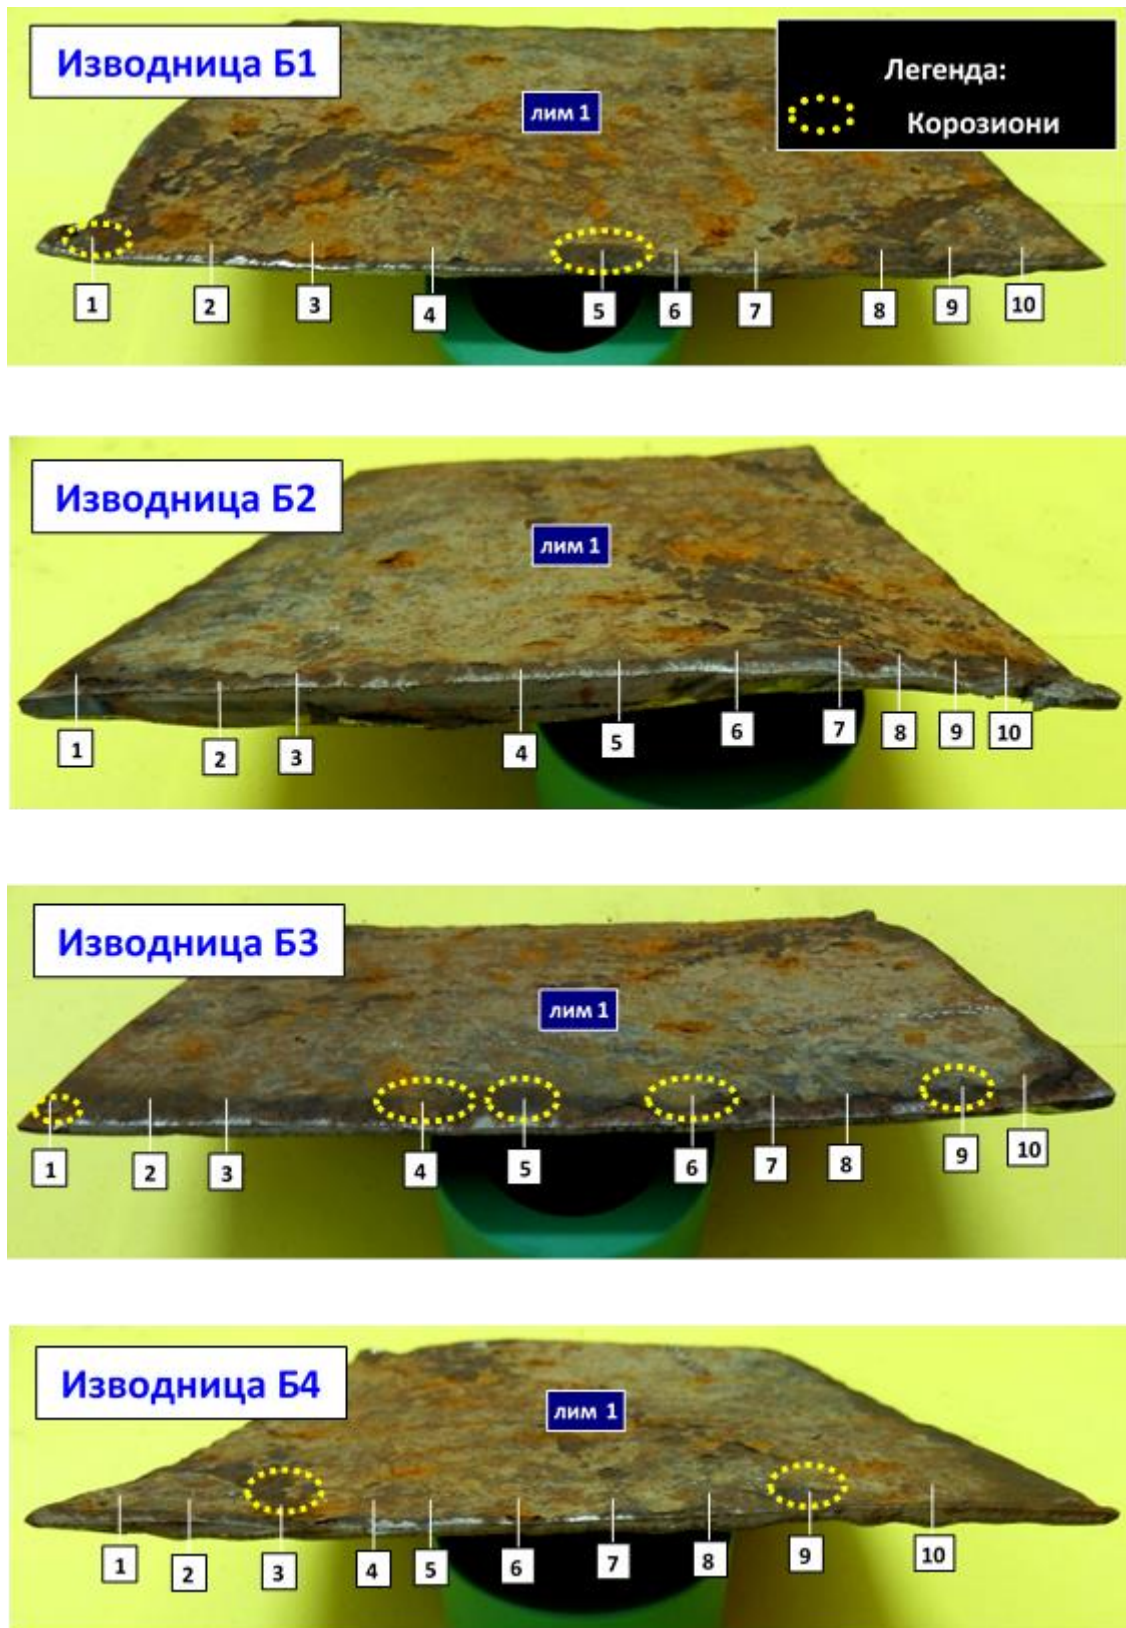
Слика 14. Мерна места мерење дебљине зида узорка. Део Б (изводнице Б1-Б4), види слику 12.
