Број: ВДС-06/2018

Број: 342-00-3/2018-03-4-13

КОНАЧАН ИЗВЕШТАЈ О ИСТРАЗИ ПЛОВИДБЕНЕ НЕЗГОДЕ У УНУТРАШЊОЈ ПЛОВИДБИ

Име пловила:	„LINZ“
Врста пловила:	Моторни потискивач
Регистарски број:	951
ЕНИ број:	04803620
Година градње:	1968. године
Власник/бродар:	Helogistics Asset Keasing Kft.
Место пловидбене незгоде:	река Дунав 1309 km
Датум пловидбене незгоде:	22.09.2018. године
Време пловидбене незгоде:	око 23:00

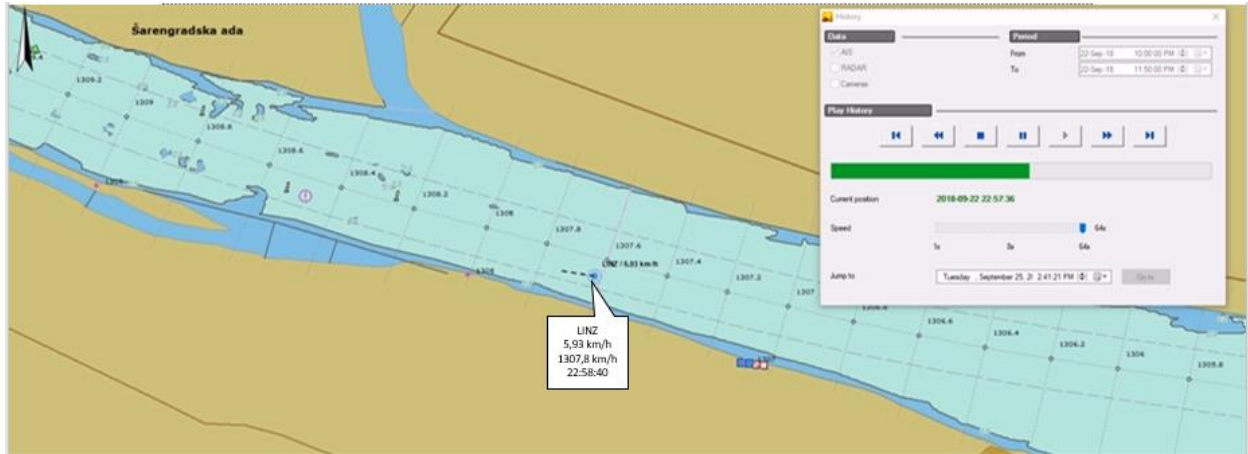
Слика 3.2.2. Брзина узводне пловидбе брода м/п „LINZ“, $v=5,93$ km/h

Увидом у историјске податке из система за лоцирање и праћење пловила у оквиру система РИС*, може се видети да је узводни састав брода м/п „LINZ“ дана 22.09.2018.године око 22:58 на 1307 km + 800 m реке Дунав пловио брзином $v=5.93$ km/h (слика 3.2.2.).

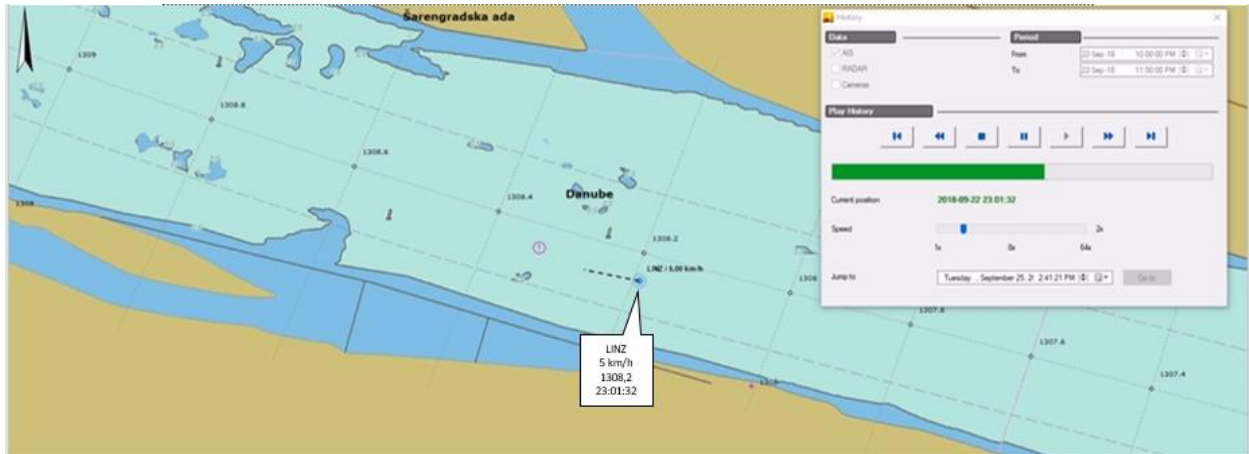
Слика 3.2.3. Брзина узводне пловидбе брода м/п „LINZ“, $v=5,00$ km/h

Дана 22.09.2018. године на основу очитаних података из електронског записа, позиција узводног потискиваног састава брода м/п „LINZ“ била је у 23:01 на око 1308 km + 200 m реке Дунав при брзини пловидбе 5.00 km/h (слика 3.2.3.).

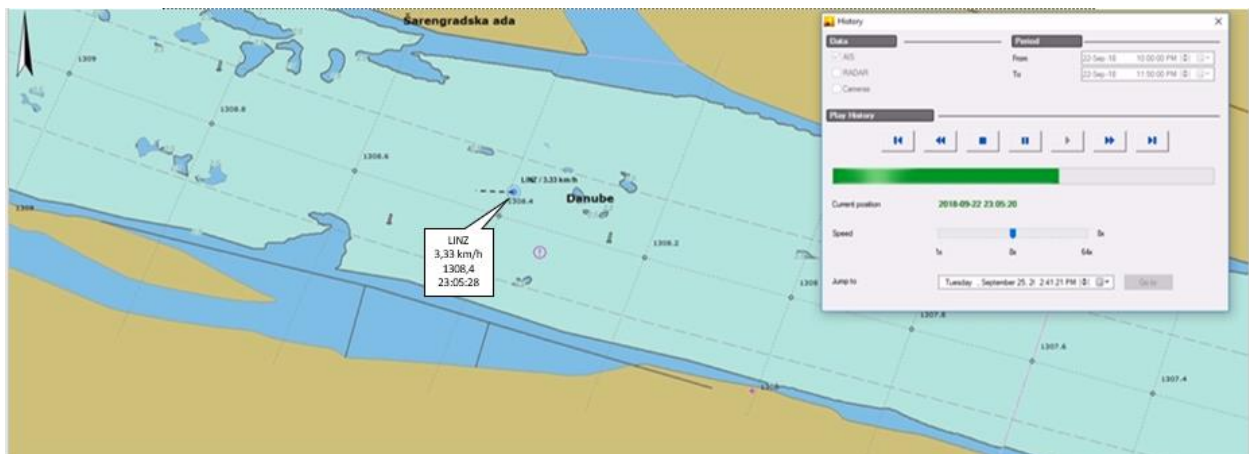
Слика 3.2.4. Брзина узводне пловидбе брода м/п „LINZ“, $v=3,33$ km/h

Анализом трајекторије кретања може се уочити да је узводни потискивани састав са средине коридора пловног пута* заузео курс пловидбе ка левој ивици пловног пута уз константно смањење брзине пловидбе. Након уласка у сектор Моховског канала, увидом у електронски запис праћења кретања узводног потискиваног састава, види се да је исти изашао ван леве ивице коридора пловног пута у односу на покривени смер зелених плутача (пловних ознака), слика 3.2.4, да би у кратком временском интервалу на позицији попречног пресека речног тока око 1308 km + 400 m нагло променио угаони отклон курса пловидбе ка десној страни пловидбеног коридора при брзини од 3,33 km/h.

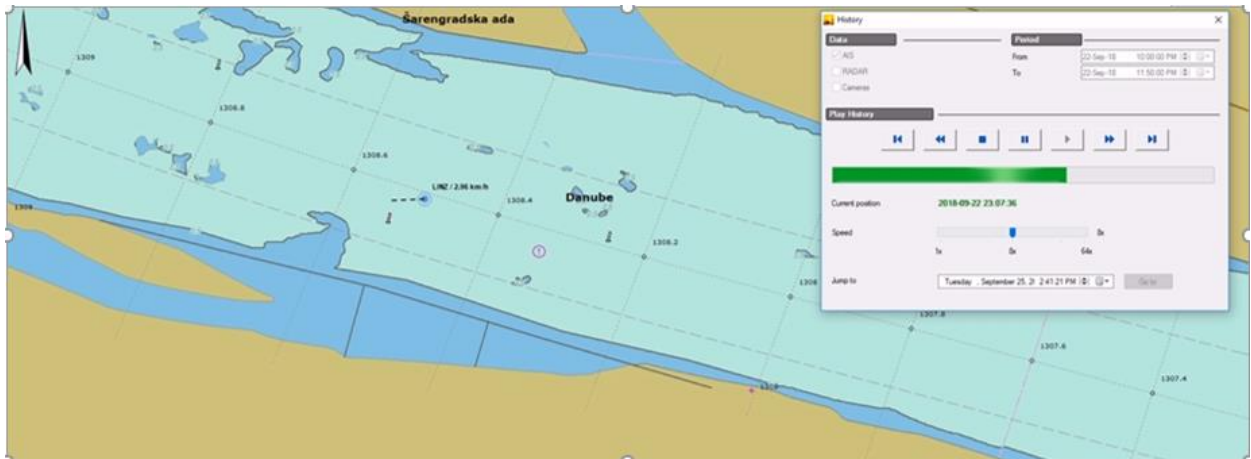
Слика 3.2.5. Брзина узводне пловидбе брода м/п „LINZ“, $v=2,96$ km/h

Услед дијагоналног кретања узводног потискиваног састава ка десној ивици пловидбеног коридора долази до даљег опадања брзине пловидбе, очитано са електронског записа 2,96 km/h (слика 3.2.5. на страни 14).

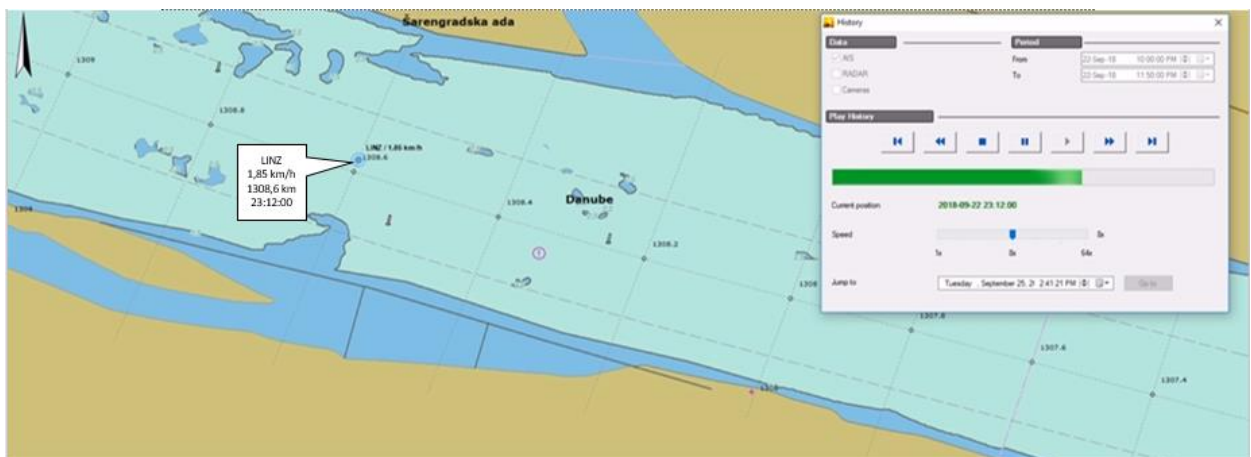
Слика 3.2.6. Брзина узводне пловидбе брода м/п „LINZ“, $v=1,85$ km/h

На основу претходно наведеног, услед промене угаоног отклона курса узводног потискиваног састава, дијагонално ка левој ивици пловидбеног коридора, на позицији речног попречног пресека око 1308 km + 600 m долази до даљњег опадања брзине пловидбе (узета позиција антене транспондера потискивача), очитана брзина 1.85 km/h (слика 3.2.6.).

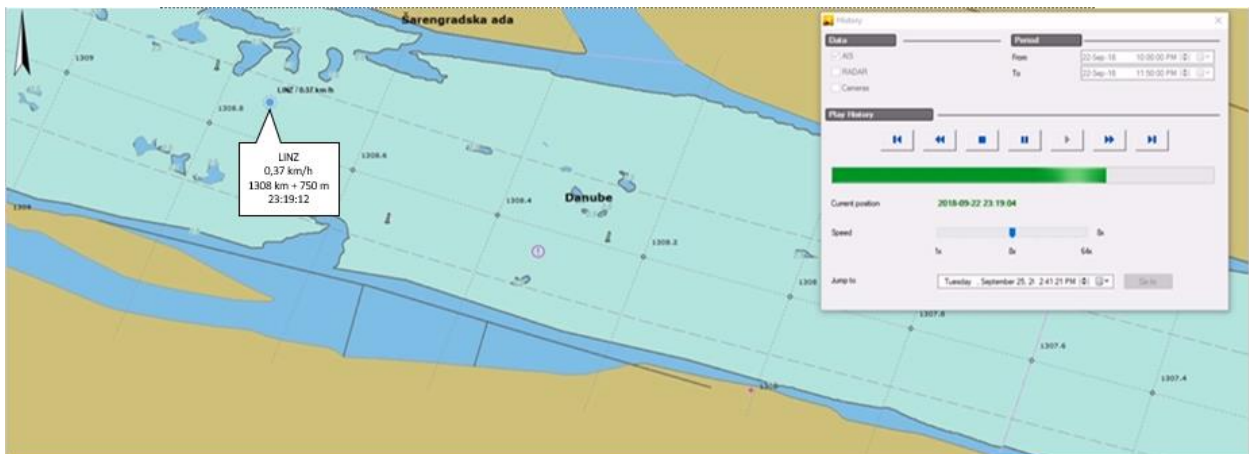
Слика 3.2.7. Брзина узводне пловидбе брода м/п „LINZ“, $v=0,37$ km/h

На основу праћења трајекторије узводног потискиваног састава на електронском запису, види се да исти усмерава курс пловидбе ка зеленој плутачи, чија је позиција на око 1308 km + 750 m, када брзина узводне пловидбе потискиваног састава пада на 0.37 km/h (слика 3.2.7.), а затим на поречном пресеку речног корита око 1308 km + 780 m, долази до наседања око 23:20 (слика 3.2.8.).

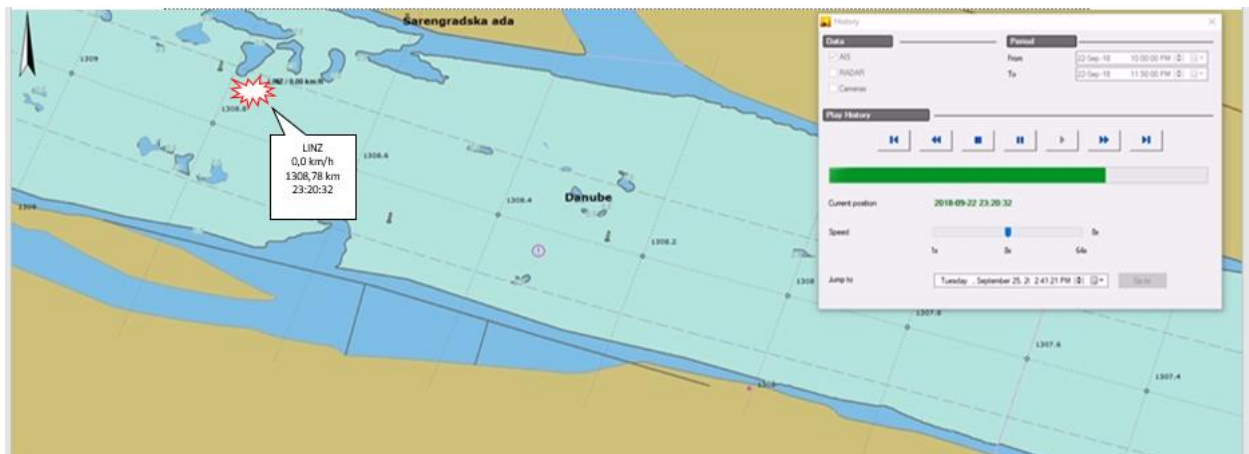
Слика 3.2.8. Брзина узводне пловидбе брода м/п „LINZ“, $v=0,00$ km/h

- Даљим праћењем трајекторије узводног потискиваног састава на електронском запису исти усмерава курс пловидбе ка зеленој плутајућој ознаци, на позицији око 1308 km + 750 m реке Дунав, када услед свих предходно наведених угаоних промена курса пловидбе, те услед промене хидростатичких сила у речном току, упловљењем у зону Моховског канала брзина узводног потискиваног састава на позицији око 1308 km + 780 m реке Дунав, опада на 0.37 km/h (слика 3.2.7. на страни 15) а затим долази и до наседања око 23:20 (слика 3.2.8. на страни 15).

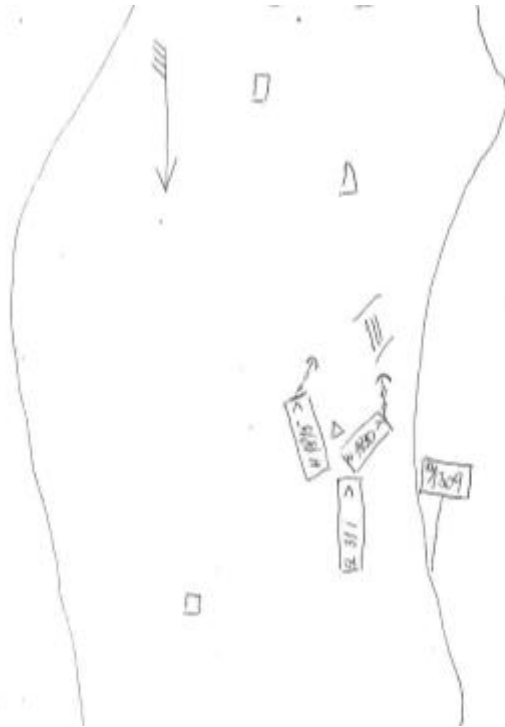
На основи писаног Извештаја заповедника брода м/п „LINZ“ од 23.09.2018. године, дана 22.09.2018. године у узводном путовању на 1308 km + 800 m реке Дунав, дошло је до наседања потискиваног састава брода м/п „LINZ“ са девет теретних потисница, чији је газ био 200 cm. По Извештају заповедника, до наседања је дошло услед губитка брзине узводног потискиваног састава која је пала на 1.2 km/h. Након наседања на 1308 km + 800 m реке Дунав остале су три населе теретне потиснице, а преосталих шест теретних потисница су превучене на позицију 1312 km реке Дунав, уз леву обалу. У прилогу Извештаја заповедника брода м/п „LINZ“ дате су скице уласка узводног потискиваног састава у Моховски сектор и скица позиције населе три теретне потиснице (слике 4.1.1. и 4.1.2. на страни 23).

Слика 4.1.2. Скица позиције наеле три теретне потиснице регистарских ознака: „SL 31 I“, „MHRT 1815-B“ и „MHRT 1830-B“

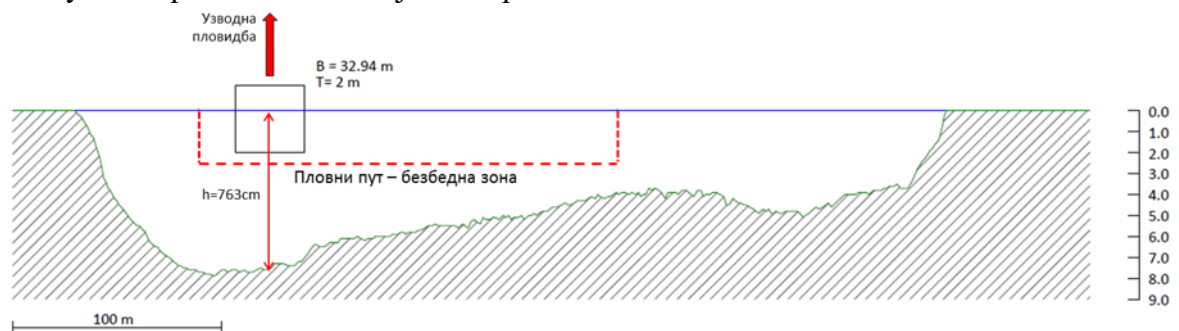
Слика 5.2.1. Профил корита, река Дунав на 1307 km + 650 m

На слици 5.2.1. приказан је профил на око 1130 m низводно од места на коме је потискивач заустављен услед наседања теретних потисница. Профил је приказан из перспективе узводне пловидбе – десна обала реке је приказана са леве стране слике. Из приложеног профила може се закључити да је дубина воде и изван граница пловног пута довољна за безбедну пловидбу, с тим да се постепено смањује ка левој обали, због чега је пловни пут померен ближе десној обали реке.

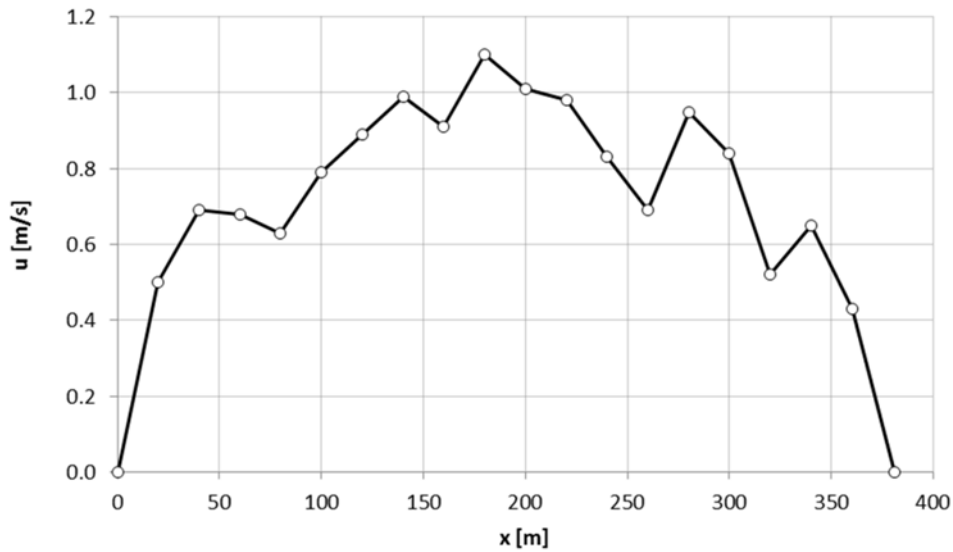
Слика 5.2.4. Профил брзина тока реке Дунава на хидролошкој станици Бачка Паланка ($h=64$ cm)

Осим приказаних дубина, на разматраном сектору, позната је и брзина тока реке на позицији хидролошке станице Бачка Паланка, која се налази десетак километара низводно од зоне пловидбене незгоде. Подаци су добијени од РХМЗ и односе се на стање које одговара водостају од $h=64$ cm. На дан 22.09.2018. на овој позицији водостај је износио $h=60$ cm. Према доступним подацима, који су приказани на слици 5.2.4., може се закључити следеће:

- на левој трећини тока брзине воде су се кретале од 0.50 до 0.89 m/s,
- на десној трећини тока од 0.43 до 0.80 m/s, а
- на средини тока од 0.83 до 1.10 m/s.

Средња профилска брзина износила је око 0.7 m/s.

На основу приложених резултата мерења брзине тока реке може се закључити да је максимална брзина тока реке на сектору хидролошке станице Бачка Паланка око 4 km/h. Ако се претпостави да је на овој деоници теретни састав моторног потискивача „LINZ“ пловио узводно брзином од око 6 km/h (у односу на обалу), тада је пропулзивни систем обезбеђивао потисак за пловидбу брзином од око 10 km/h у односу на воду.

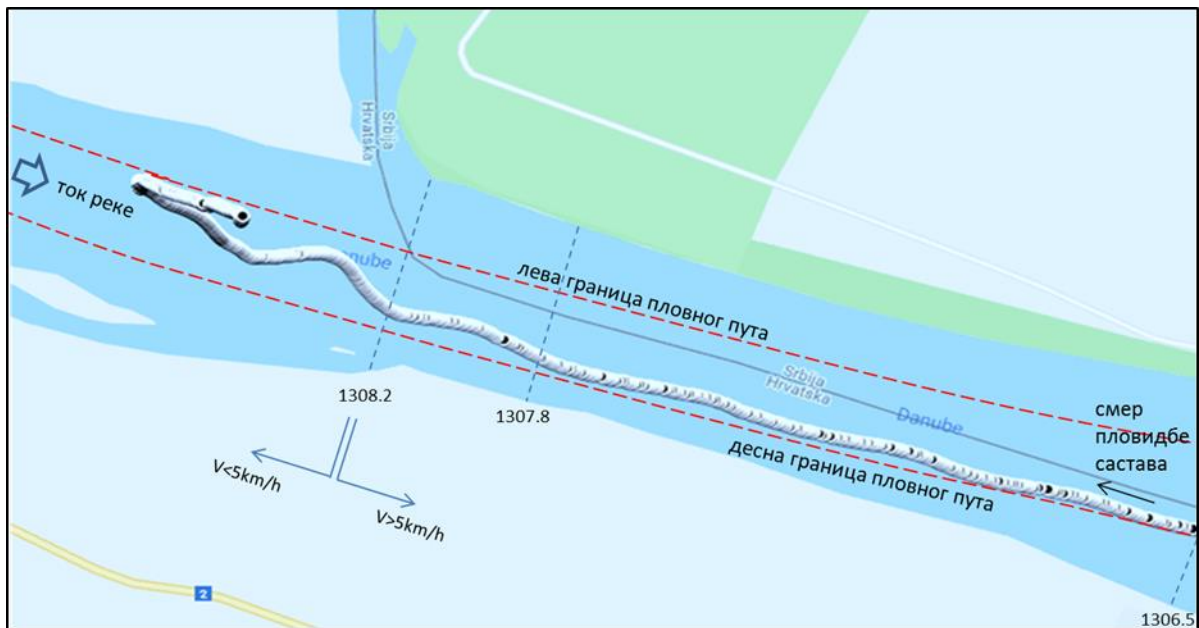
Слика 5.3.1.1. Трајекторија теретног састава моторног потискивача „LINZ“

Из расположивих података о променама брзине, у време које претходи насукању, уочава се пад брзине потискиваног теретног састава. Осим тога, угао курса теретног састава је износио око 300° те је део састава већ био изван зоне означене зеленим плутајућим сигналним бовама (плутачама). Заповедник брода је покушао да смањи угао курса и врати потиснице у границе коридора, међутим ова мера је предузета сувише касно.

- Приликом проласка теретног састава наспрам низводне зелене сигналне бове, пловећи узводно, брзина састава је износила око 4.5 km/h, док је угао курса био такав да је значајан део састава био изван леве границе коридора, дакле у зони која није безбедна за пловидбу. Оваква пловидба није у сагласности са препорукама за безбедну пловидбу и може се сматрати ризичном.

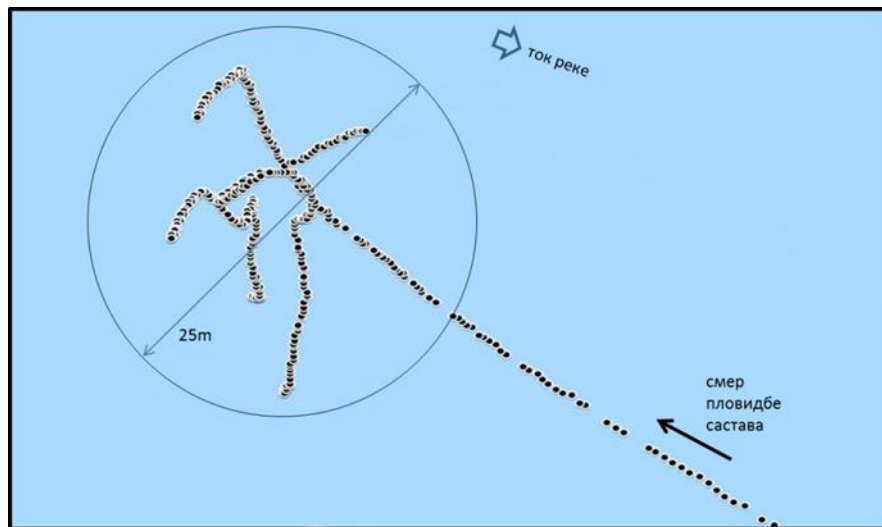
Слика 5.3.4.1. Кретање моторног потискивача након насукања теретног састава

Након што је дошло до контакта дела теретног састава са дном напредовање потискиваног састава је заустављено ($v=0$ km/h). Број потисница које су дошле у контакт са дном, као ни стварни степен оштећења у том тренутку нису били познати. Упркос томе, заповедник потискиваног састава покушао је да ослободи састав предузимајући одређене маневарске радње. Трајекторија потискивача, у оквиру покушаја да се теретне потиснице, које су населе на дно, ослободе приказана је на слици 5.3.4.1.

Зона кретања потискивача обухвата радијус од око 20 m. Упркос овим покушајима, који су трајали око 25 минута, заповедник брода није успео да ослободи теретни састав. Након тога, донета је одлука да се састав расформира и да се потиснице које нису оштећене превуку на безбедну позицију.

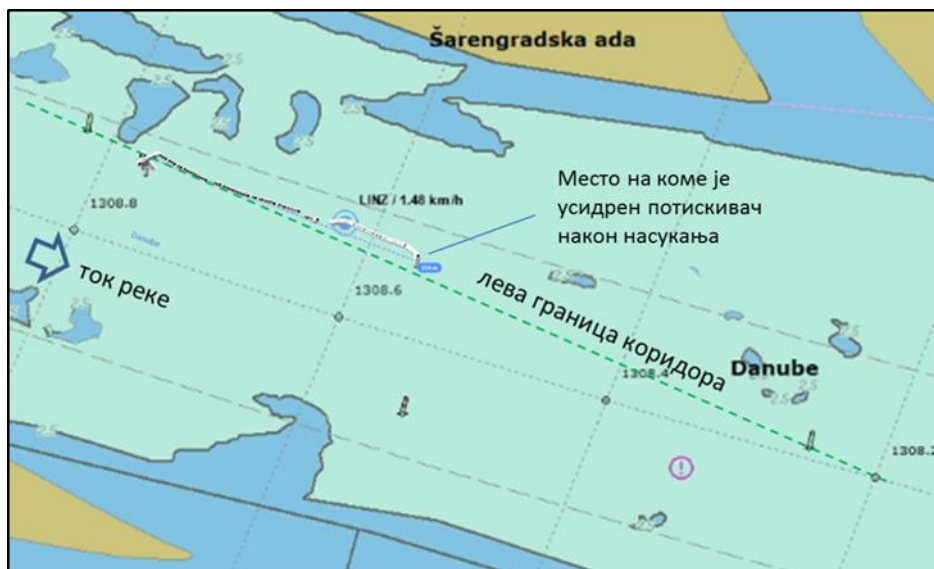
Слика 5.3.4.2. Трајекторија моторног потискивача након расформирања теретног састава

На слици 5.3.4.2. приказана је трајекторија моторног потискивача након што је расформиран теретни састав, непосредно након пловидбене незгоде. Ови подаци добијени су од Дирекције за водне путеве. Из расположивих информација које су добијене мерењима трајекторије моторног потискивача, као и из изјава учесника у пловидбеној незгоди које су прикупљене непосредно након пловидбене незгоде, није јасно да ли је моторни потискивач том приликом превлачио део састава који није оштећен или су све потиснице остале на месту насукања
