РЕПУБЛИКА СРБИЈА
ЦЕНТАР ЗА ИСТРАЖИВАЊЕ НЕСРЕЋА У САОБРАЋАЈУ
СЕКТОР ЗА ИСТРАЖИВАЊЕ НЕСРЕЋА
У ВОДНОМ САОБРАЋАЈУ
Немањина 11, 11000 Београд

Број: 342-00-3/2019-03-21

Датум: 25.11.2019. године

ГОДИШЊИ ИЗВЕШТАЈ ЗА 2018. ГОДИНУ

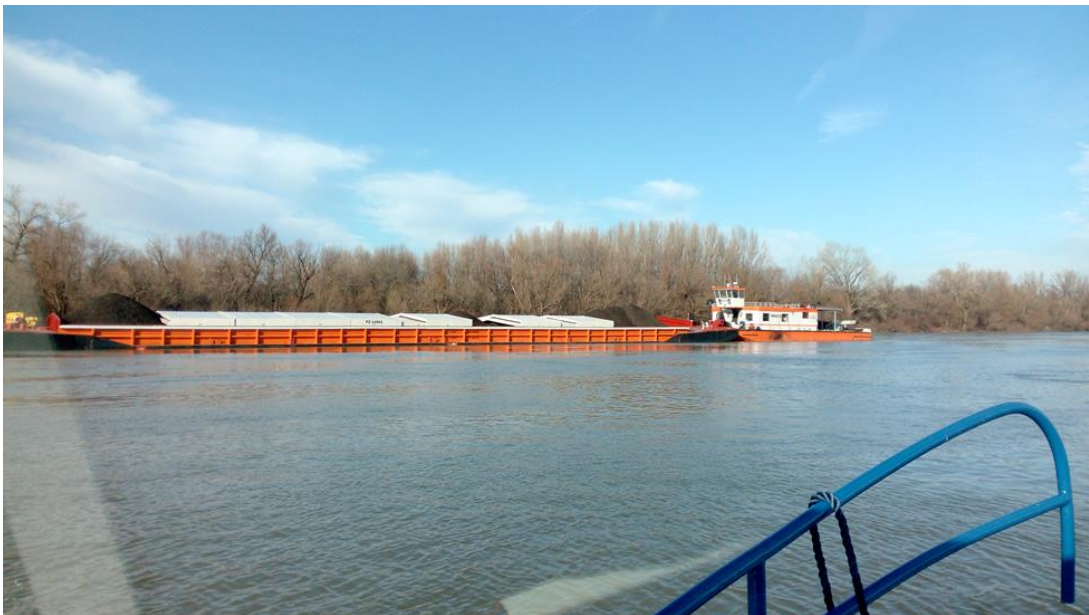
Дана 02.01.2018. године у временском периоду од 00:00 до 00:30, брод м/п „PROVO IV“ који је у свом саставу имао учељену теретну потисницу регистарске ознаке „PZ-14901“, у узводној пловидби ударио је у плутајући објекат (сплав) „HOTMESS“, без видљиве регистарске ознаке, који је извезан уз леву обалу реке Саве на 0 km + 350 m. Одређеним маневарским радњама брод м/п „PROVO IV“ прешао је уз десну обалу, ударио је у брод с/т „DELIGRAD“ који је био извезан уз пристан, уз десну обалу реке Саве на 0 km + 300 m, а затим у путнички брод „ZLATNO SRCE“ који је био низводно извезан уз пристан, одмах испод брода с/т „DELIGRAD“. Усмрћених и повређених није било. Материјална штета на пловилима је постојала. Изливања опасних материја у водоток није било.

Слика 3.1.1. м/п „ПРОВО IV“ са потисницом „PZ-14901“ усидрен, река Дунав km 1170

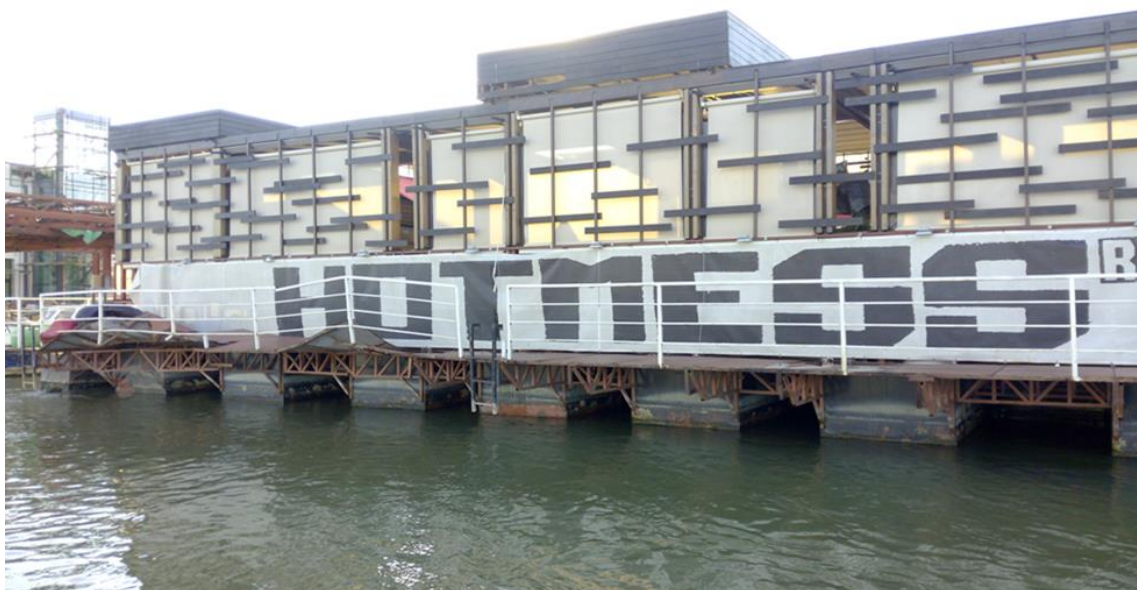
Слика 3.1.2. Плутајући објекат (сплав) „HOTMESS“

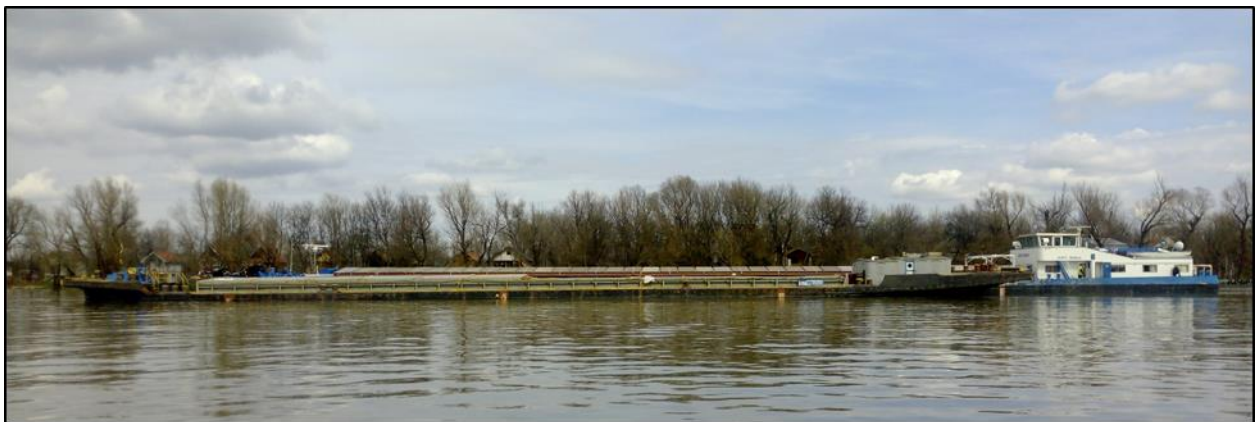
Дана 13.03.2018. године око 16:45 на 1172 km реке Дунав догодила се пловидбена незгода, судар - контакт између бочног састава моторног теретног брода „SVETI NIKOLA“, који је пловио у низводном смеру и моторног чамца регистарске ознаке „BG-968A“, који је пловио дијагонално од леве ка десној обали у односу на пловни пут у узводном смеру.

Моторни теретни брод „SVETI NIKOLA“ је у свом саставу носио уз десни бок повезану теретну потисницу регистарске ознаке „POLARIS-9101“, а уз леви бок повезану теретну потисницу регистарске ознаке „8IBB“. Приликом судара-контакта два пловила, утопила су се два лица која су била у наведеном чамцу. Изливања опасних материја у водоток није било.

Слика 3.2.1. Моторни теретни брод „SVETI NIKOLA“ са потисницама „POLARIS-9101“ и „8IBB“ усидрен, река Дунав 1172km

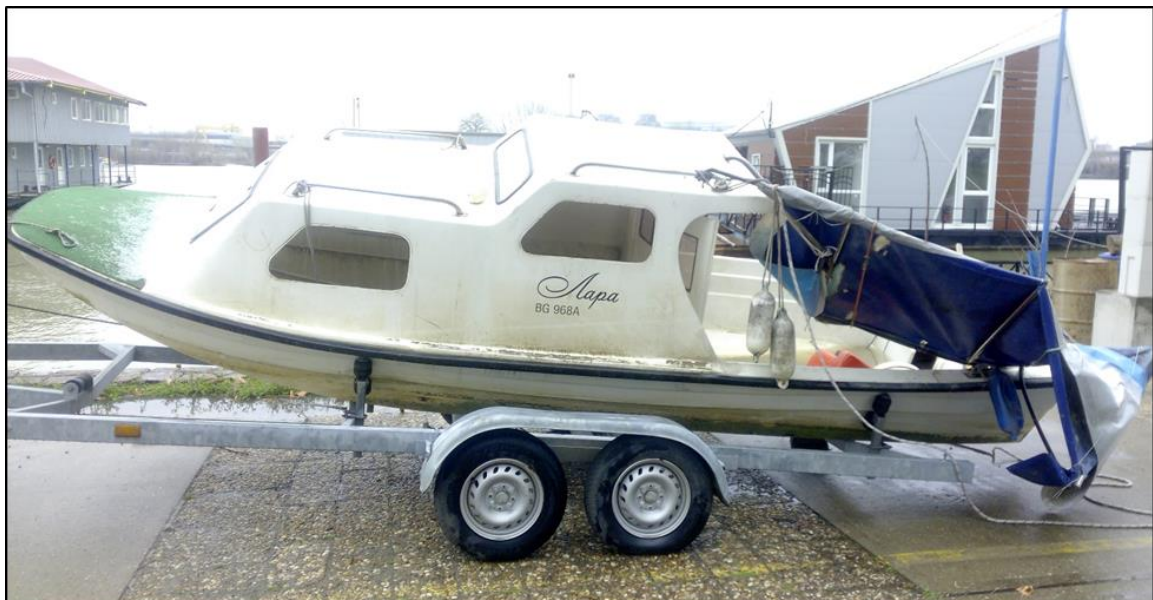
Слика 3.2.2. Моторни чамец „BG-968A“

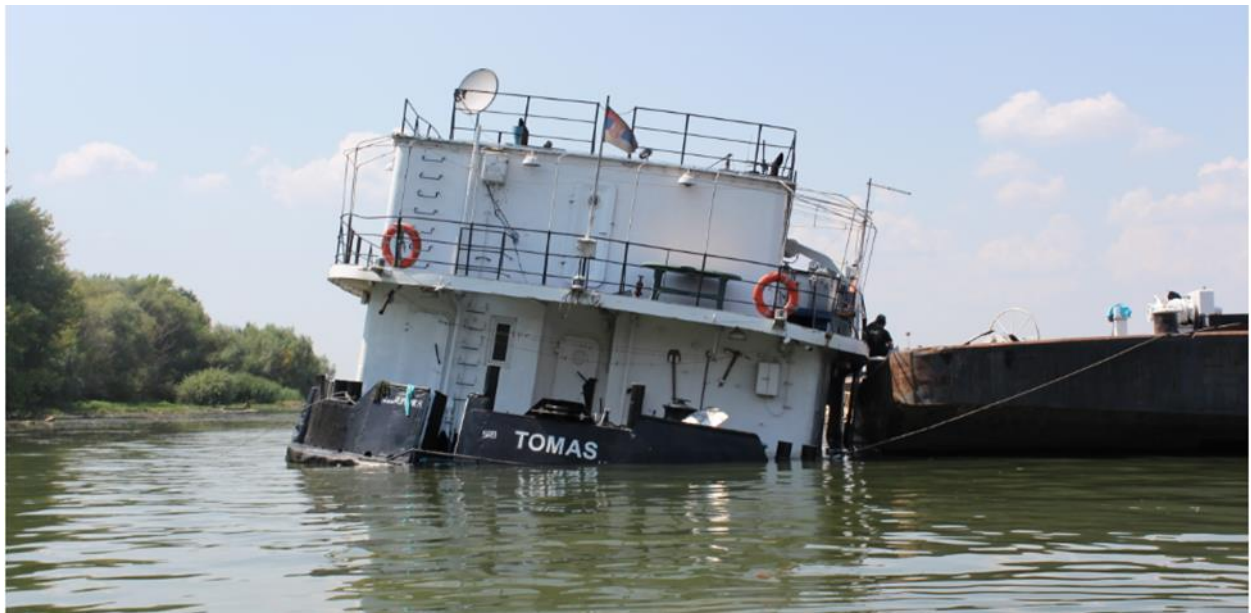
Дана 20.08.2018. године у 08:00 на 1108 km реке Дунав уз десну обалу, догодила се пловидбена незгода, делимично потонуће моторног теретног брода „TOMAS“, који вије заставу Републике Србије и који је уписан у Уписник бродова Лучке капетаније Нови Сад. Моторни теретни брод „TOMAS“ је пловио у узводном смеру, натоварен природним шљунком. Утовар је извршен на 1103 km реке Дунав под багером „CRNI“. Постоји материјална штета на моторном теретном броду „TOMAS“, обим и врста штете је накнадно утврђена након вађења брода. Усмрћених и повређених чланова посаде није било. Изливања опасних материја у водоток.

Слика 3.3.1. Самоходни теретни брод исписаног имена „TOMAS“ на 1108 km реке Дунав

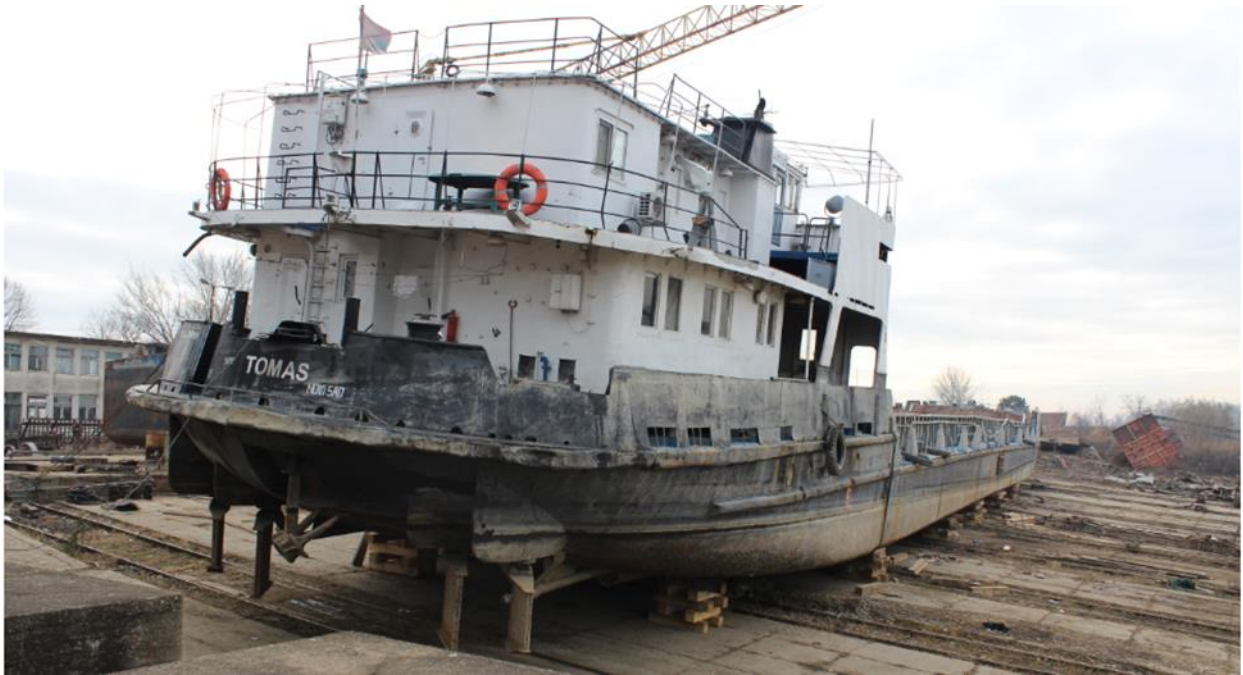
Управа за утврђивање способности бродова за пловидбу је 18. децембра 2018. године извршила ванредни преглед моторног теретног брода „TOMAS“. У Извештају са ванредног прегледа од 20. децембра 2018. године који је достављен Центру, дато је мишљење да је у питању труп моторног теретног брода „BOGDAN“.

Слика 3.3.2. Самоходни теретни брод „TOMAS“ ex „BOGDAN“ на навозу у Бродотехници

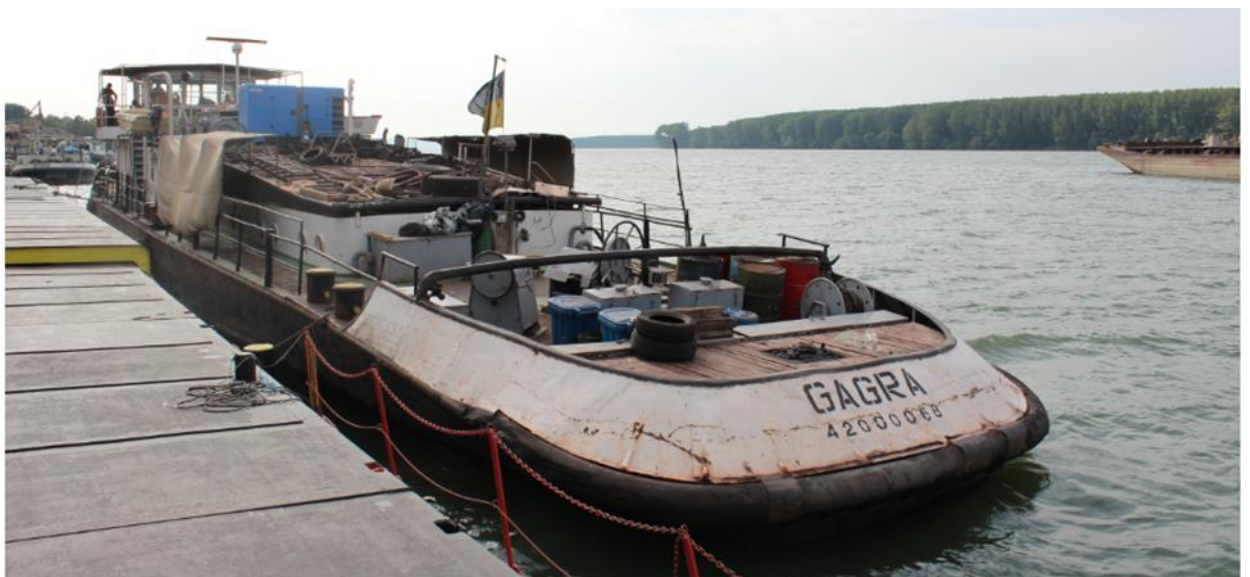
Дана 03.09.2018. године око 10:30 на 1111 km реке Дунав уз десну обалу, догодила се пловидбена незгода брода - моторног тегљача „GAGRA“, који вије заставу државе Украјине. Пловидбена незгода се догодила током пристајања и привезивања брода – моторног тегљача „GAGRA“ уз десни бок потиснице. Том приликом је дошло до пуцања леве прамчане зеваче са покретним ваљцима где је откинута део великом брзином одлетео, ударио у члана посаде – морнара који се налазио на палуби наведеног брода и усмртио га. Материјалне штете осим оштећења леве прамчане зеваче на броду – моторном тегљачу „GAGRA“ није било. Изливања опасних материја у водоток није било.

Слика 3.4.1. Брод м/т „GAGRA“, река Дунав 1113 km

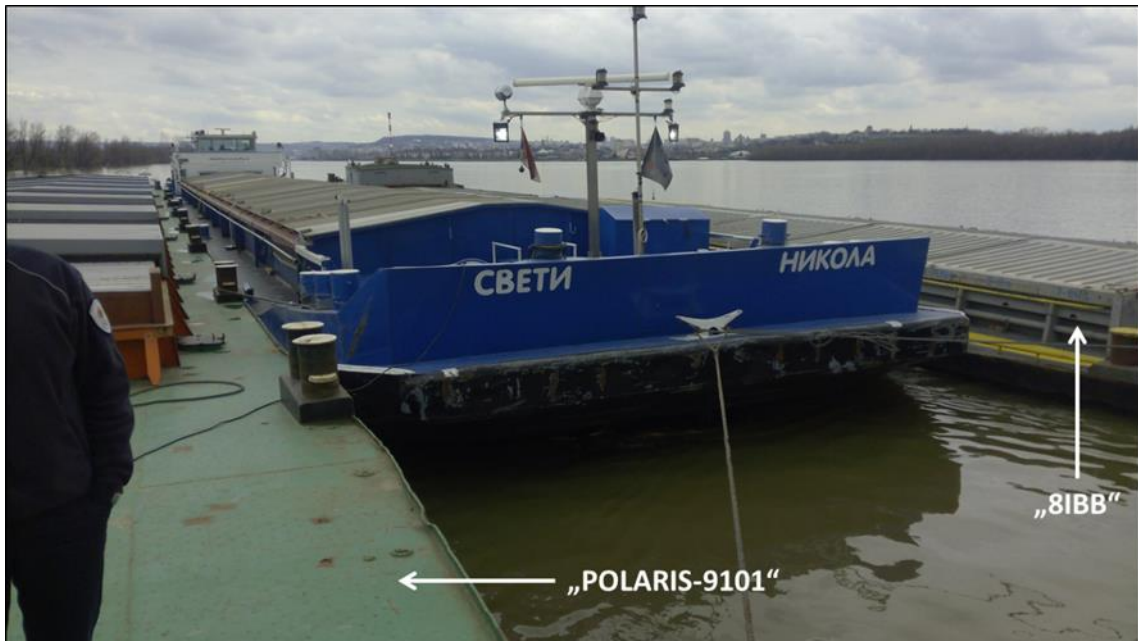
Услед режима рада оба главна погонска бродска мотора за назад (вожња крмом), бродски састав започиње окрет преко левог бока. И поред маневра промене правца кретања бродског састава и даљег давања звучних сигнала, по Извештају заповедника брода, чамац наставља да се креће према прамцу бродског састава. Око 16:45 на 1172km реке Дунав дошло је до контакта теретне потиснице регистарске ознаке „POLARIS-9101“ и чамца, који се услед бочног притиска нагнуо на леви бок, услед чега је дошло до наплављивања чамца. По Извештају заповедника брода, након контакта бродског састава са чамцем, морнар са брода м/т „SVETI NIKOLA“ уочио је тело утопљеника на површини водног огледала. Одређеним маневарским радњама заповедник брода је приступио спашавању прво утопљене женске особе а затим накнадно и уочене мушке особе. У акцији спашавања утопљеника поред посаде брода учествовао је и локални рибар са својим чамцем. Посада брода м/т „SVETI NIKOLA“ покушала је реанимацију утопљених особа, али без успеха. Након пловидбене незгоде и наведених предузетих радњи заповедник бродског састава, исти је усидрио на 1171km + 600m реке Дунав, на 100m од леве обале.

Слика 4.2.1.1. – Бочни теретни састав брода „SVETI NIKOLA“, који је учествовао у пловидбеној незгоди

Из промена у брзини пловидбе, које постају израженије након 16:50, проистиче да су на броду уочили чамац и да заповедник покушава да избегне пловидбену незгоду - контакт. Јасно се уочава да бродски састав почиње значајније да успорава, одакле се може препознати намера заповедника да што пре заустави бродски састав.
