Број: ВДС-04/2018

Датум: 03. септембар 2019. године

## КОНАЧАН ИЗВЕШТАЈ О ИСТРАЗИ ПЛОВИДБЕНЕ НЕЗГОДЕ У УНУТРАШЊОЈ ПЛОВИДБИ

Име пловила:	„GAGRA“
Врста пловила:	Моторни тегљач
Регистарски број:	311
ЕНИ број:	42000068
Година градње:	1968. године
Власник/бродар:	УДП, Измаил
Место пловидбене незгоде:	река Дунав 1111 km
Датум пловидбене незгоде:	03.09.2018. године
Време пловидбене незгоде:	око 10:30

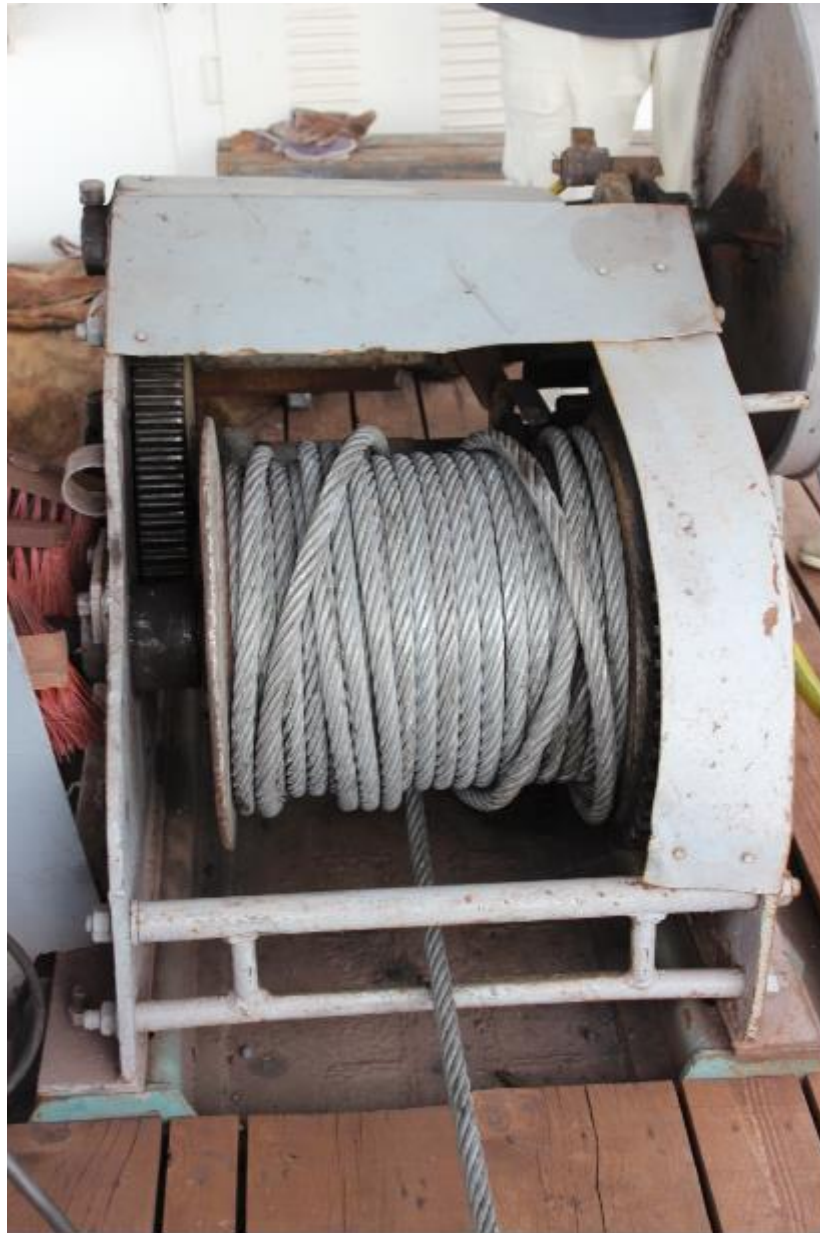
Слика 5.1. Прамчано електрично притезно витло на броду м/т „GAGRA“

У Бродском сведочанству брода м/т „GAGRA“ не постоје подаци о прекидној сили ужади за вез брода.

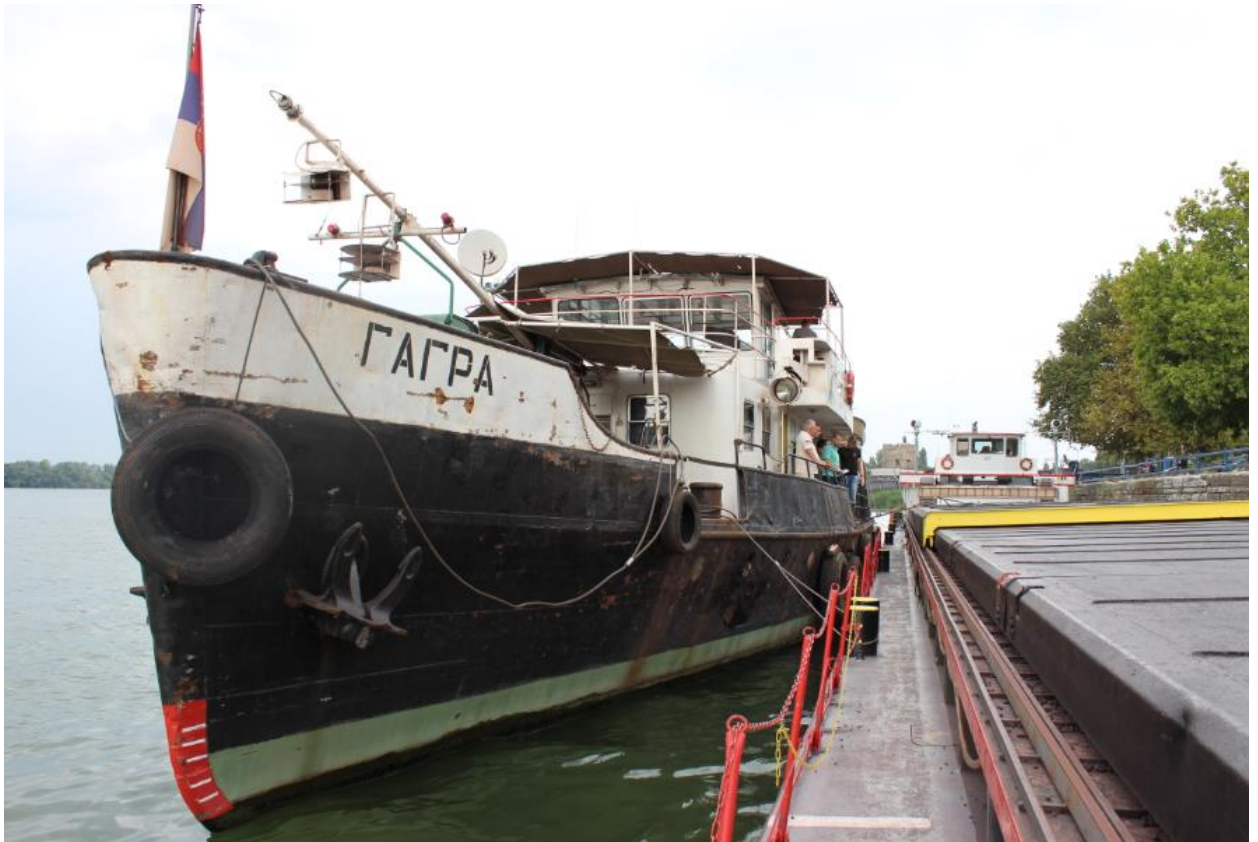
Слика 5.2. Леви прамчани бок брода м/т „GAGRA“

Не постоје подаци о прилагођавању зеваче привезним ужадима повећане прекидне силе.

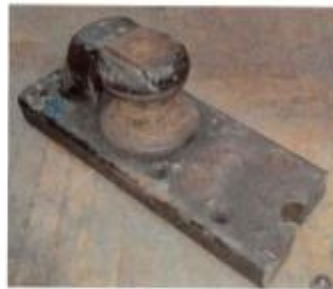
Na ispitivanje je dostavljen jedan uzorak materijala dimenzija cca. 50x50x15 mm za ispitivanje hemijskog sastava, uzorkovan sa oštećenog dela plovila (polomljena zevača gabaritnih dimenzija cca. 470x180x180 mm).

Slika 1: Izgled polomljene zevače iz koje je isečen uzorak za hemijsku analizu (bazna ploča)

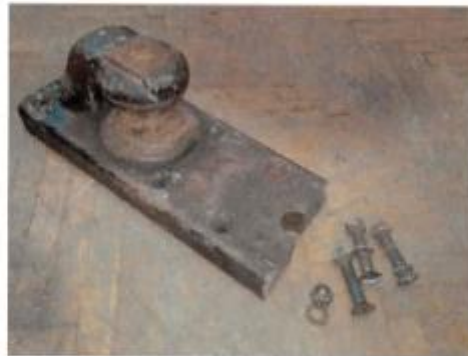
Slika 1: Izgled dostavljenih uzoraka

- Uzorak 1: Komad polomljene zevače gabaritnih dimenzija cca. 470x180x180 mm (odlivak nedeklarisanog kvaliteta materijala);
- Uzorak 2: Tri uzoraka vijaka sa konusnom upuštenom glavom M16x70 mm, nedeklarisane klase kvaliteta, kojima je zevača bila pričvršćena za plovilo.

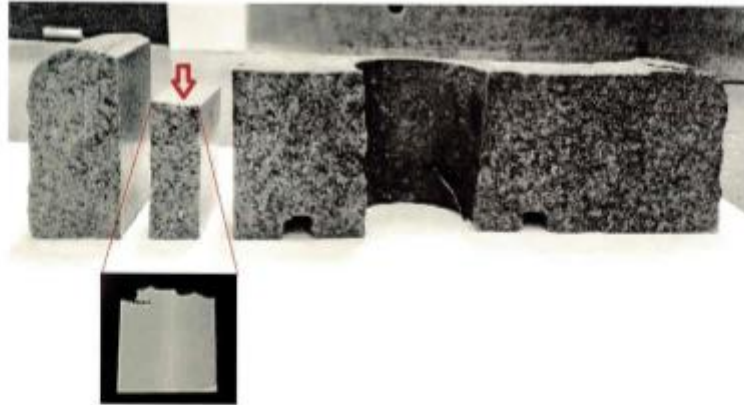
**Ispitni uzorak:** Uzorak za mikroskopsku analizu isečen je iz unutrašnjosti tela zevače sa obuhvaćenom površinom loma, slika 2.

Slika 2. Mesto uzorkovanja metalografskog uzorka iz tela zevače sa obuhvaćenom površinom loma. Ispitivana površina označena je strelicom.
