РЕПУБЛИКА СРБИЈА
ЦЕНТАР ЗА ИСТРАЖИВАЊЕ НЕСРЕЋА У САОБРАЋАЈУ
СЕКТОР ЗА ИСТРАЖИВАЊЕ НЕСРЕЋА
У ВОДНОМ САОБРАЋАЈУ
Немањина 11, 11000 Београд

Број: 06-00-1/2020-03-24-1

Датум: 7.12.2020. године

ГОДИШЊИ ИЗВЕШТАЈ ЗА 2019. ГОДИНУ

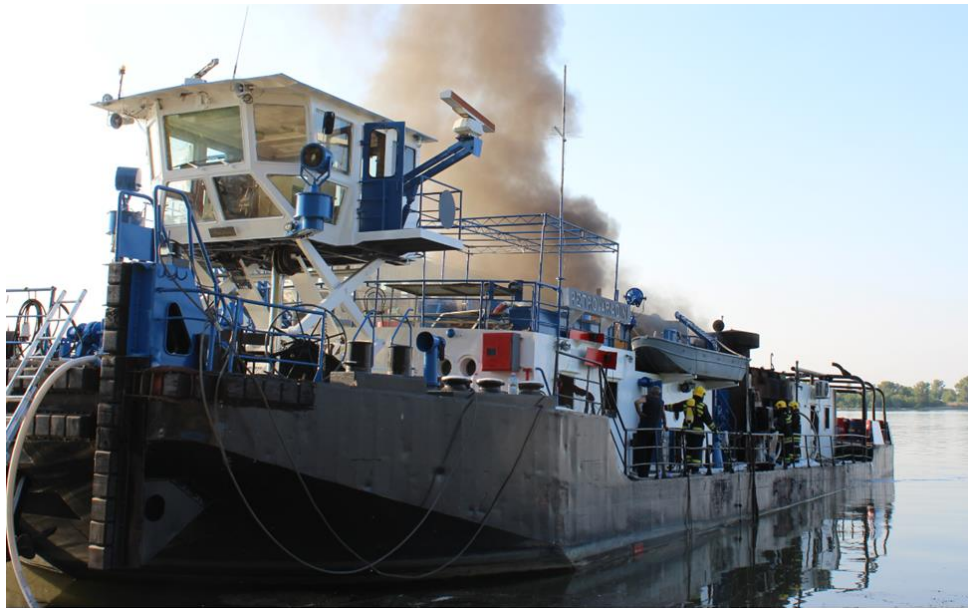
Дана 27.07.2019. године око 13:40 на 1073 km реке Дунав, догодила се пловидбена незгода, пожар у машинском простору на моторном потискивачу-ледоломцу „PETROVARADIN“, који вије заставу Републике Србије, власништво HIDRO-BAZA AGREGATI DOO. Моторни потискивач-ледоломац „PETROVARADIN“ је пловио у узводном смеру са шест потисница у три реда, натоварених природним шљунком. Постоји материјална штета на моторном потискивачу-ледоломцу „PETROVARADIN“, обим и врста штете биће накнадно утврђена. Усмрћених и повређених чланова посаде није било. Изливања опасних материја у водоток није било.

Слика 3.1.1. Моторни потискивач/ледоломац „PETROVARADIN“, 1076 km реке Дунав

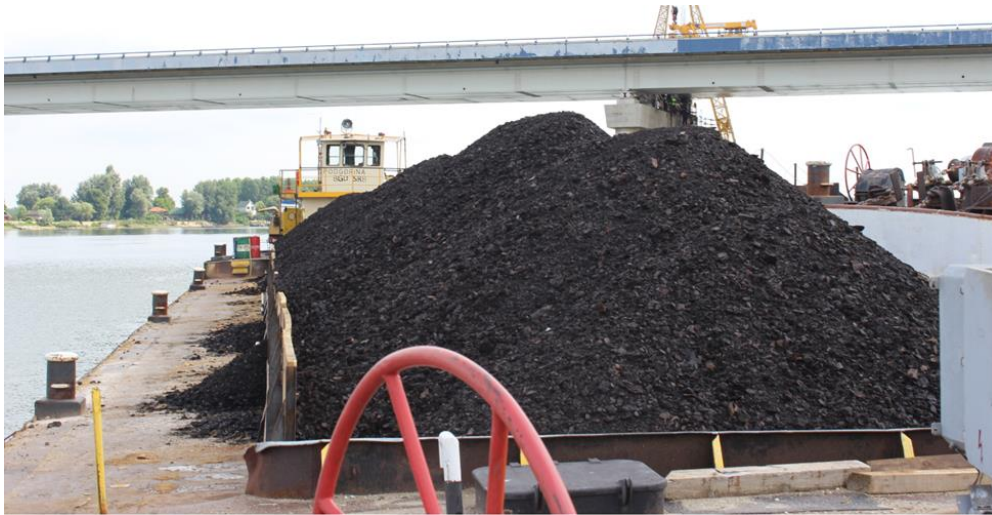
Дана 28.07.2019. године око 15:00 на 15 km реке Сава, догодила се пловидбена незгода, пробој на левом боку трупа, у току маневра за узводну пловидбу моторног теретног брода „PODGORINA“, који вије заставу Републике Србије, власништво Предузеће за водне путеве „Иван Милутиновић“-ПИМ А.Д из Београда. У току маневра за узводну пловидбу моторни теретни брод „PODGORINA“ закачио је шапом десног прамчаног сидра за челично уже понтона који је био привезан уз десни стуб главног отвора друмског моста Остружница и том приликом се сложио својим левим боком на десни прамчани бок наведеног понтона. Моторни теретни брод „PODGORINA“ је био натоварен угљем лигнит. Место утовара пристаниште Костолац, место истовара пристаниште Обреновац. Постоји материјална штета на моторном теретном броду „PODGORINA“, обим и врста штете биће накнадно утврђена. Усмрћених и повређених чланова посаде није било. Нема изливања опасних материја у водоток.

Слика 3.2.1. Моторни теретни брод „PODGORINA“, 15 km реке Сава

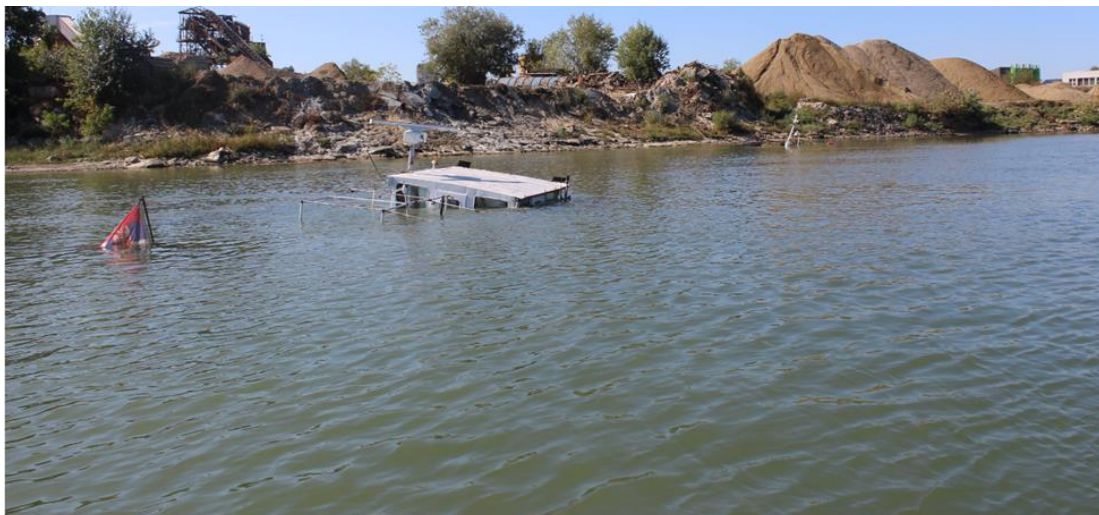
Дана 26.09.2019. године између 18:30 и 19:00 на око 1166 km реке Дунав уз десну обалу, догодила се пловидбена незгода, потонуће теретног брода „SALAJKA“, који вије заставу Републике Србије и који је уписан у Уписник бродова Лучке капетаније Сремска Митровица. Моторни теретни брод с/т „SALAJKA“ натоварен природним шљунком, кренуо је са десне обале реке Дунав на 1165+500 km у узводну пловидбу, на прелаз дијагонално ка левој обали. Током наведене техничко експлоатационе пловидбе дошло је до контакта, качења уроњеног дела бродског трупa о потонули објекат и том приликом пробијена је оплата у зони табанског дела трупa брода и продора воде унутар бродског простора. Постоји материјална штета на моторном теретном броду „SALAJKA“, обим и врста штете биће утврђена након вађења брода. Усмрћених и повређених чланова посаде није било. Постоји изливање опасних материја у водоток.

Слика 3.3.2. Позиција потонућа брода с/т „SALAJKA“

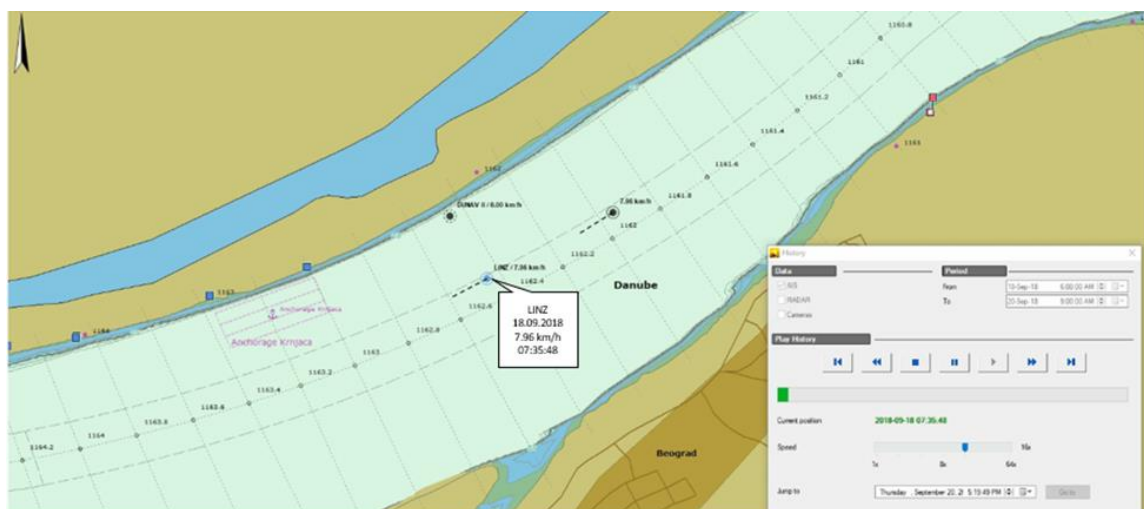
Узводни потискивани састав брода м/п „LINZ“ са девет теретних потисница око 07:35 на 1162 km + 500 m реке Дунав, према електронском запису пловио је брзином 7,96 km/h (слика 4.1.1.2.).

Слика 4.1.1.2. Брзина узводне пловидбе брода м/п „LINZ“, $v=7,96$ km/h

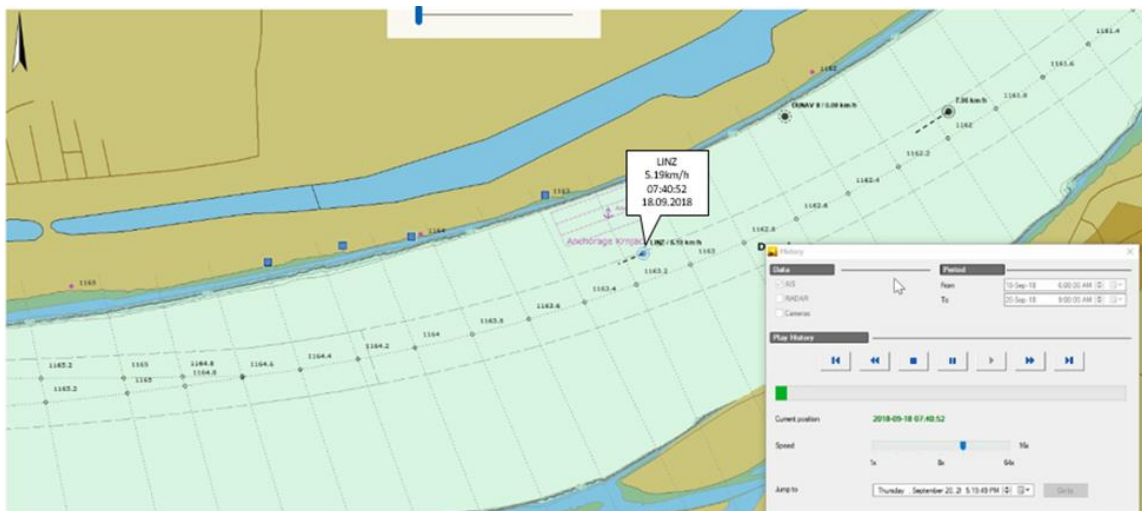
На основу електронског записа за лоцирање и праћење пловила види се да узводни потискивани састав брода м/п „LINZ“ око 07:40 након пловидбене незгоде у кратком временском периоду на 1163 km + 200 m реке Дунав нагло губи брзину пловидбе прво на 5,19 km/h (слика 4.1.1.3.), затим на 3,89 km/h (слика 4.1.1.4.), да би на 1163 km + 400 m зауставио пловидбу (очитана брзина на ЕНЦ карти 0,19 km/h, слика 4.1.1.5. на страни 14).

Слика 4.1.1.3. Брзина узводне пловидбе брода м/п „LINZ“, $v=5,19$ km/h

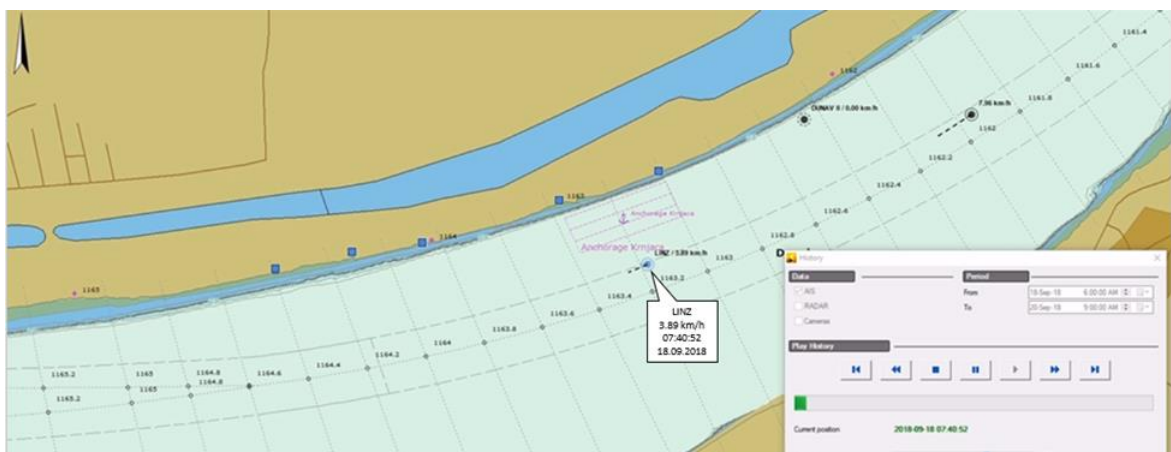
Слика 4.1.1.4. Брзина узводне пловидбе брода м/п „LINZ“, $v=3,89$ km/h

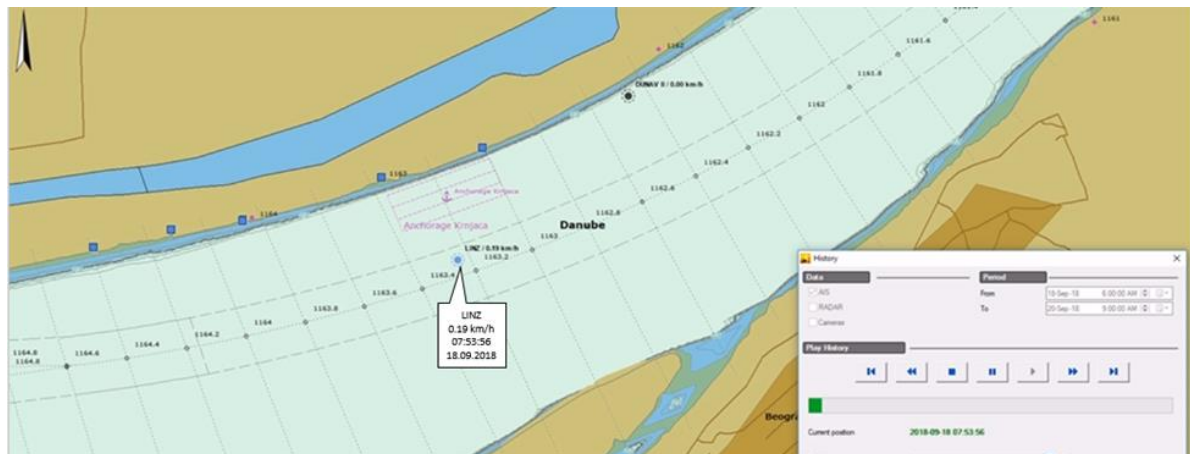
Слика 4.1.1.5. Брзина узводне пловидбе брода м/п „LINZ“, $v=0,19$ km/h

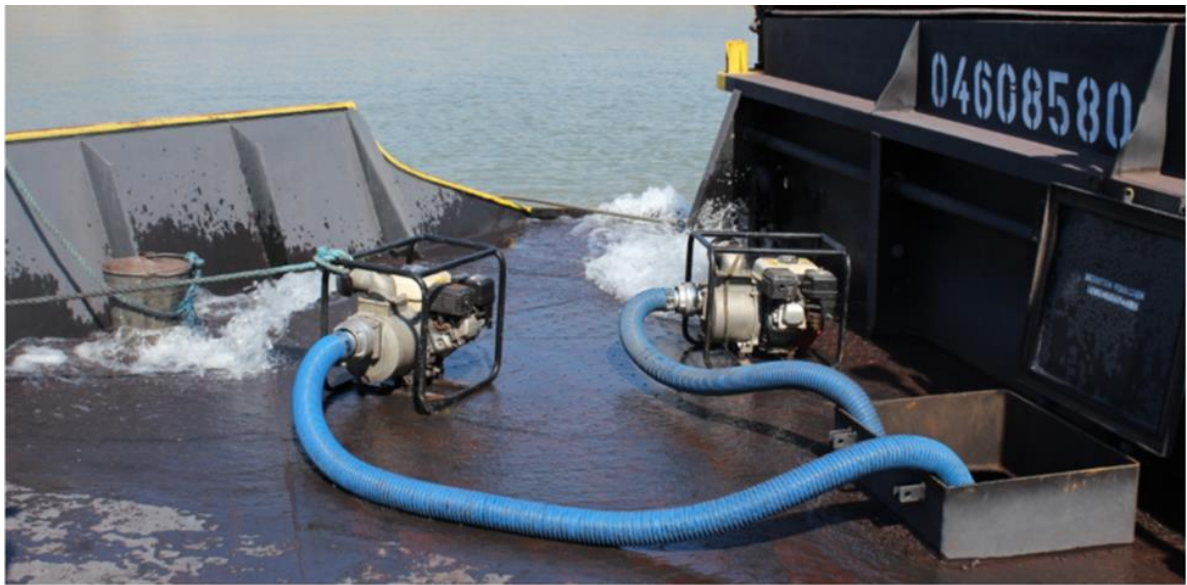
Приликом увиђаја истражитељски тим је визуелним прегледом констатовао пробој оплате дна уз централну уздужну везу (кобилица), те пробој прамчане непропусне преграде товарног простора (суви непропусни простор иза колизионе – сударне коморе). Пробој је такве величине да две моторне пумпе свака капацитета 1.100 l/min (слика 4.1.1.9. на страни 16), нису могле да савладају доток воде унутар трупа потиснице.

Слика 4.1.1.9. Моторне пумпе

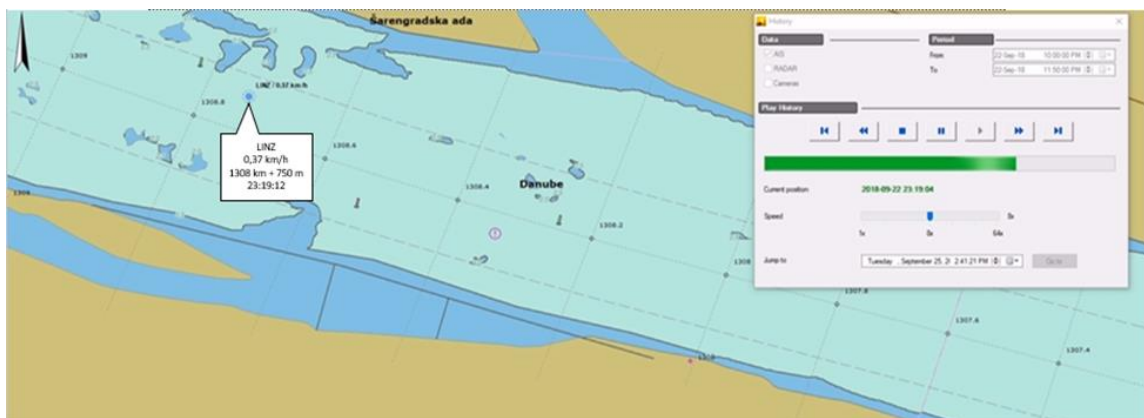
Даљим праћењем трајекторије узводног потискиваног састава на електронском запису исти усмерава курс пловидбе ка зеленој плутајућој ознаци, на позицији око 1308 km + 750 m реке Дунав, када услед свих предходно наведених угаоних промена курса пловидбе, те услед промене хидростатичких сила у речном току, упловљењем у зону Моховског канала брзина узводног потискиваног састава на позицији око 1308 km + 780 m реке Дунав, опада на 0,37 km/h (слика 4.2.1.8.), а затим долази и до наседања око 23:20 (слика 4.2.1.9. на страни 22).

Слика 4.2.1.8. Брзина узводне пловидбе брода м/п „LINZ“, $v=0,37$ km/h

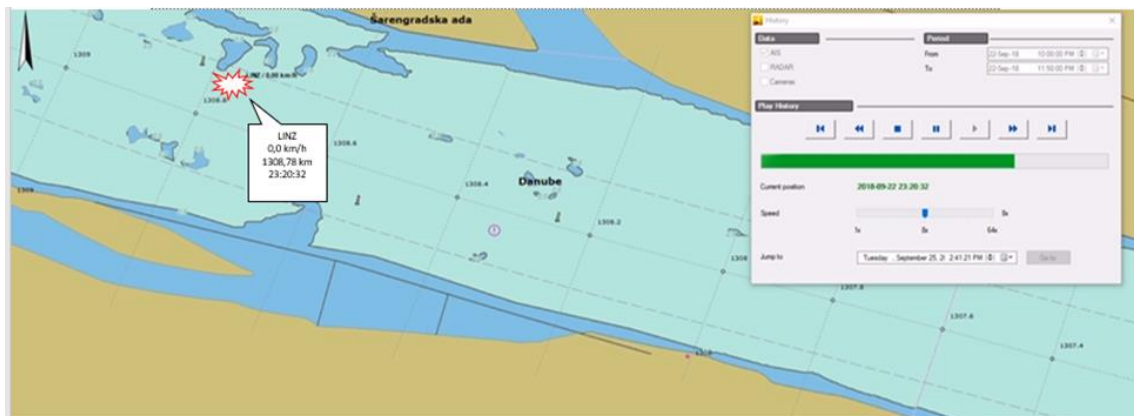
Слика 4.2.1.9. Брзина узводне пловидбе брода м/п „LINZ“, $v=0,00$ km/h

Приликом увиђаја истражитељки тим је визуелним прегледом констатовао да је на потисници регистарске ознаке „SL 31 I“ наплављен двобок и дводно у коморама 3, 4, 7 и 8. На потисници регистарске ознаке „MHRT 1815-B“ визуелним прегледом констатовао да је наплављен двобок и дводно у коморама 7, 8, 9 и 10. Узрок продора воде у наведеним просторима-коморама потисница регистарских ознака „SL 31 I“ и „MHRT 1815-B“ је оштећење оплате бродског трупа приликом наседања.

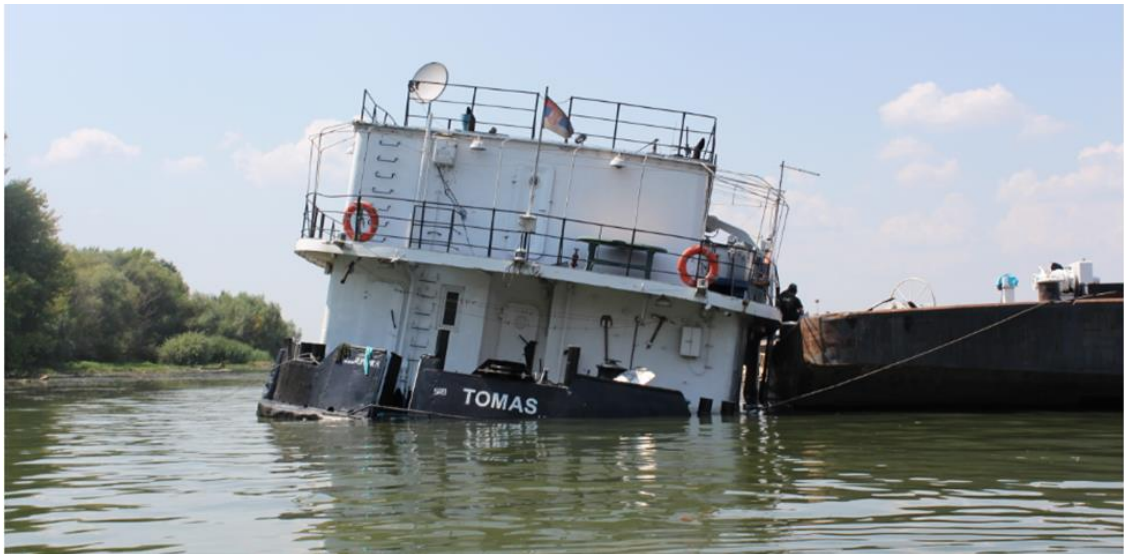
Дана 20.08.2018. године у 08:00 на 1108 km реке Дунав уз десну обалу, догодила се пловидбена незгода, делимично потонуће моторног теретног брода „ТОМАС“ (што се може видети на слици 4.3.1.1.), носи обележја на крменом делу таласњаче и вије заставу Републике Србије, уписан је у Уписник бродова Лучке капетаније Нови Сад.

Слика 4.3.1.1. Самоходни теретни брод исписаног имена „ТОМАС“ на 1108 km реке Дунав

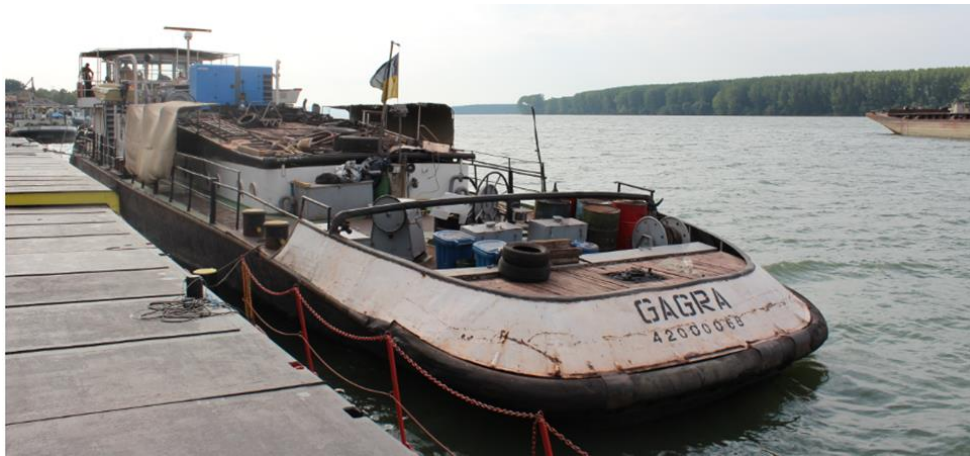
Дана 03.09.2018. године око 10:30 на 1111 km реке Дунав уз десну обалу, догодила се пловидбена незгода брода – моторног тегљача „GAGRA“, који вије заставу државе Украјине. Пловидбена незгода се догодила током пристајања и привезивања брода – моторног тегљача „GAGRA“ уз десни бок потиснице. Том приликом је дошло до пуцања леве прамчане зеваче са покретним ваљцима где је откинути део великом брзином одлетео, ударио у члана посаде – морнара који се налазио на палуби наведеног брода и усмртио га.

Слика 4.4.1.1. Брод м/т „GAGRA“, река Дунав 1113 km

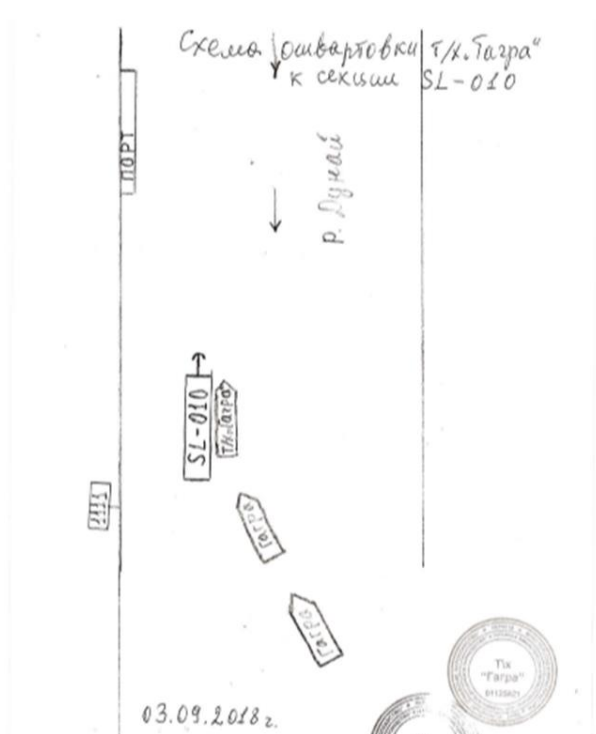
При маневру приласка прамчаног дела брода према скици пристајања (слика 4.4.1.2.) уз бок потиснице „SL-010“, на растојању од око 1,5 m са брода на упорну тачку (битва) потиснице дато је прамчано бродско челично уже на спринг, скица (слика 4.4.1.3.). Након датог првог ужета на прамцу, дато је са брода везивно челично прамчано уже преко леве прамчане уводнице (зевача са покретним ваљцима) на упорну тачку потиснице. Везивно бродско челично уже (Ø 22 mm) је намотано на прамчано електрично притезно витло (слика 4.4.1.5. на страни 25), поред витла је према скици (слика 4.4.1.4.) био бродски боцман. Према Рапорту заповедника у наставку маневра током слагања – приближавања крменог дела брода услед деловања сложених динамичких сила приликом затезања бродског челичног ужета (Ø 22 mm) на покретни ваљак уводнице, а самим тиме и на целу уводницу долази до кидања дела тела уводнице са покретним ваљком, које је одлетело великом брзином у правцу члана посаде машинисте – морнара и наноси му смртну повреду у пределу врата.

Слика 4.4.1.2. Скица из Репорта о пловидбеној незгоди заповедника брода „GAGRA”

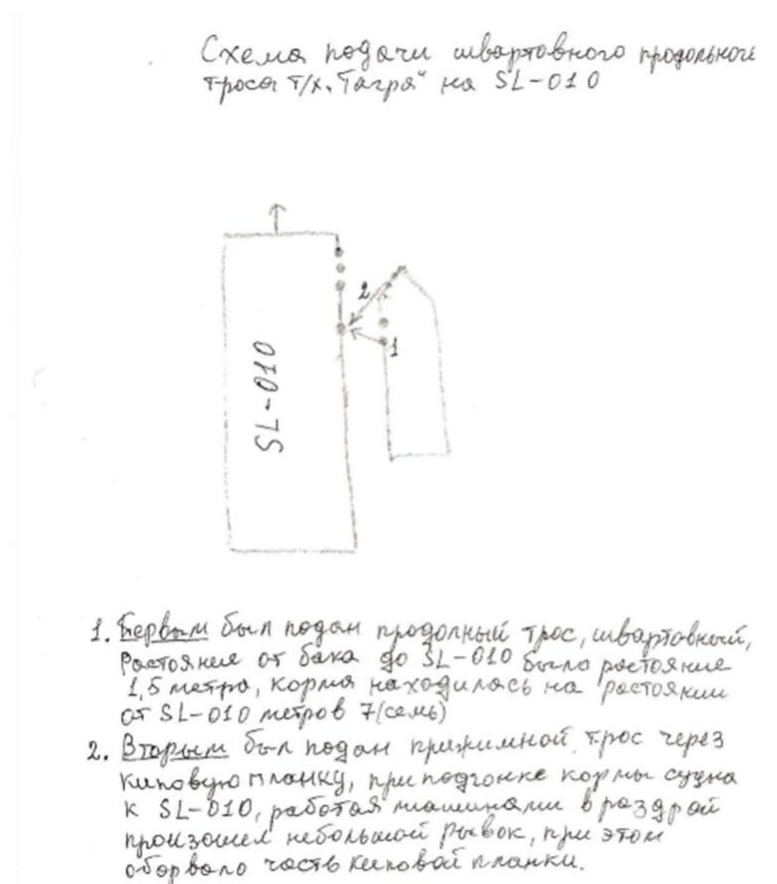
Слика 4.4.1.3. Скица из Репорта о пловидбеној незгоди заповедника брода „GAGRA”

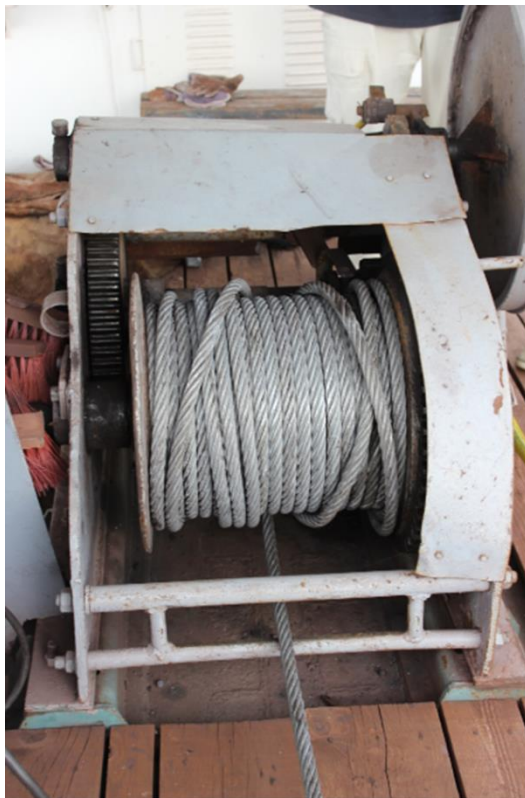
Слика 4.4.1.5. Прамчано електрично притезно витло на броду м/т „GAGRA“
