Број: ВДС-01/2019

КОНАЧАН ИЗВЕШТАЈ О ИСТРАЗИ ПЛОВИДБЕНЕ НЕЗГОДЕ У УНУТРАШЊОЈ ПЛОВИДБИ

Име пловила:	„PETROVARADIN“
Врста пловила:	Моторни потискивач
Регистарски број:	55043
ЕНИ број:	36000193
Година градње:	1989. године
Власник/бродар:	НІДРО-ВАЗА АГРЕГАТИ ДОО
Место пловидбене незгоде:	река Дунав 1073 km
Датум пловидбене незгоде:	27.07.2019. године
Време пловидбене незгоде:	око 13:40

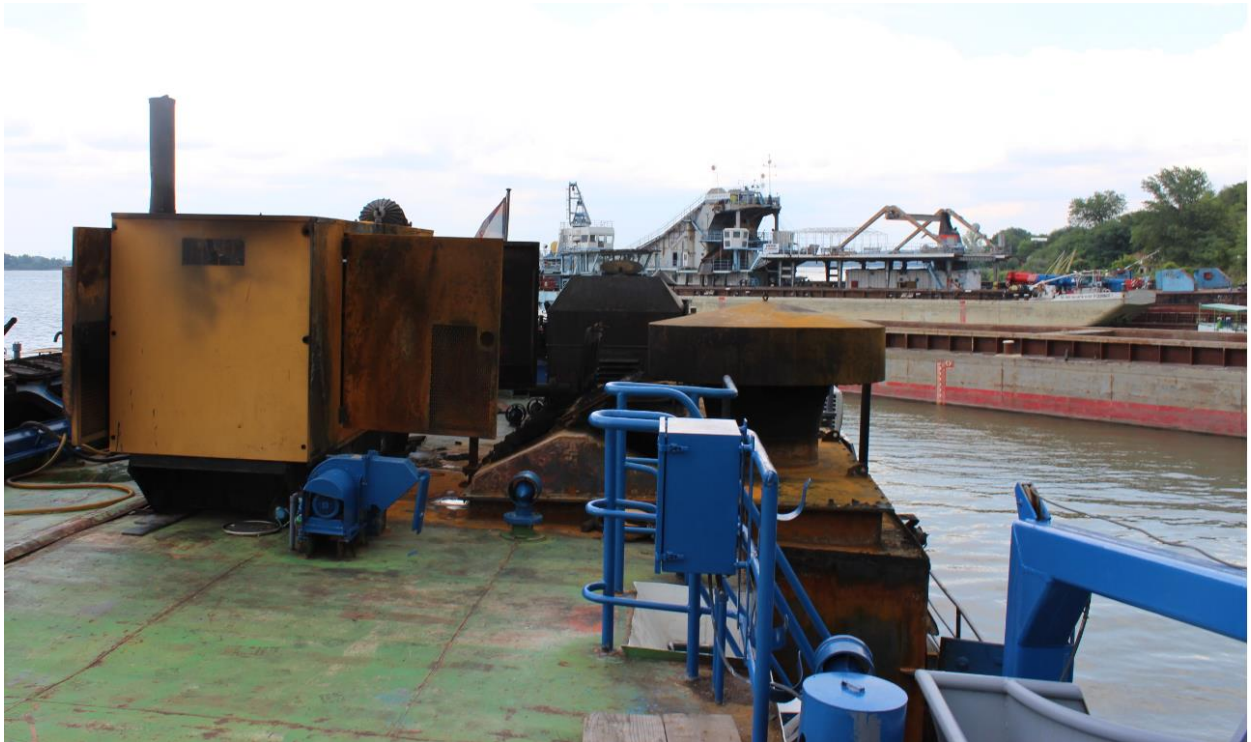
Приликом ревитализације на простору крова надграђа између светларника и димњака, а изнад ходника за уздужну комуникацију у надграђу, постављен је агрегат. Учвршћен је за подлогу, начином који указује да је то привремено решење, које треба да обезбеди неопходну ел.енергију броду за услове рада са теретним потисницама јер постојећи лучки агрегат у машинско простору за то није довољан.

Слика 3.1.3.1. Агрегат на палуби надграђа

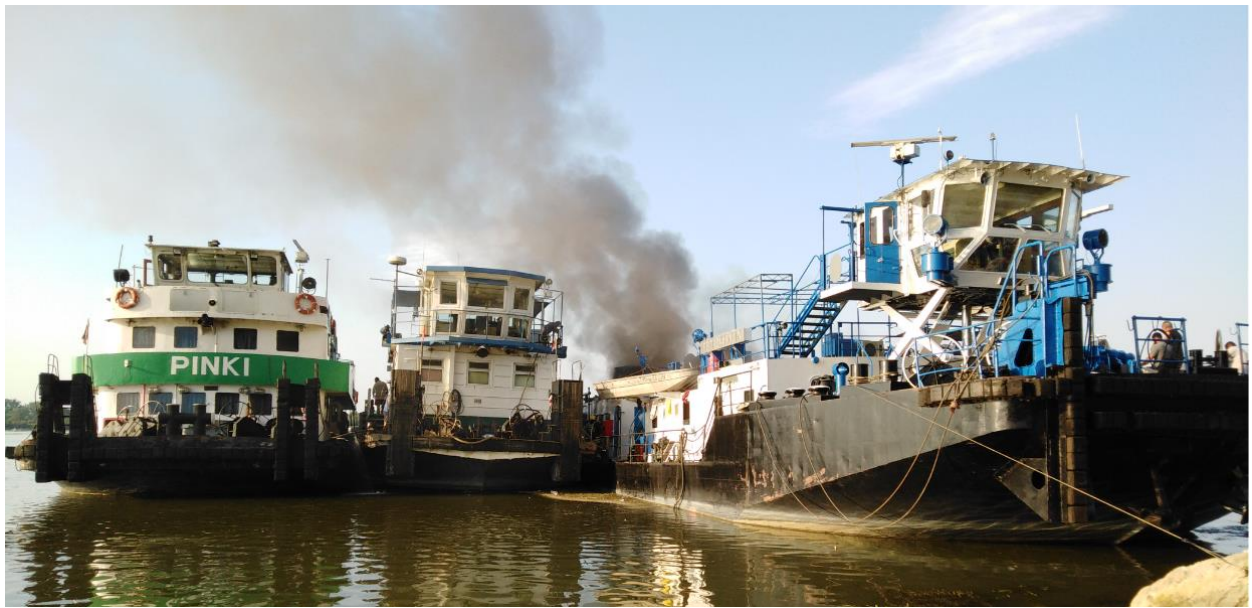
Према Изјавама заповедника и официра палубе, преко бродске радио везе одмах је позван брод м/п „ROVINARI“ ради пружања помоћи у циљу локализовања пожара. Наведени брод је био у близини на позицији 1071 km и вршио маневарске радње. Одмах након успостављања радио контакта са бродом м/п „ROVINARI“ помоћ за гашење пожара понудио је брод м/п „PINKI“ што је заповедник брода п/л „PETROVARADIN“ потврдио, а затим приступио маневру сидрења потискиваног састава. По пристизању наведена два брода на потискивани узводни састав брода п/л „PETROVARADIN“, по Изјави заповедника чланови посада су приступили локализовању пожара у машинском простору. Заповедник брода п/л „PETROVARADIN“ је у међувремену преко бродске радио станице затражио помоћ од ватрогасне службе и дао позицију где ће пристати уз обалу како би омогућио ватрогасним цистернама прилазак што ближе самом броду. Брод п/л „PETROVARADIN“ је након сидрења састава уз помоћ бродова м/п „ROVINARI“ и м/п „PINKI“ пристао уз десну обалу на 1076 km реке Дунав код места Рам, где је уз асистенцију пристиглих цистерни ватрогасне службе пожар на броду п/л „PETROVARADIN“ угашен.

Слика 3.2.2. Бродови п/л „PETROVARADIN“, м/п „ROVINARI“ и м/п „PINKI“, десна обала 1076 km реке Дунав

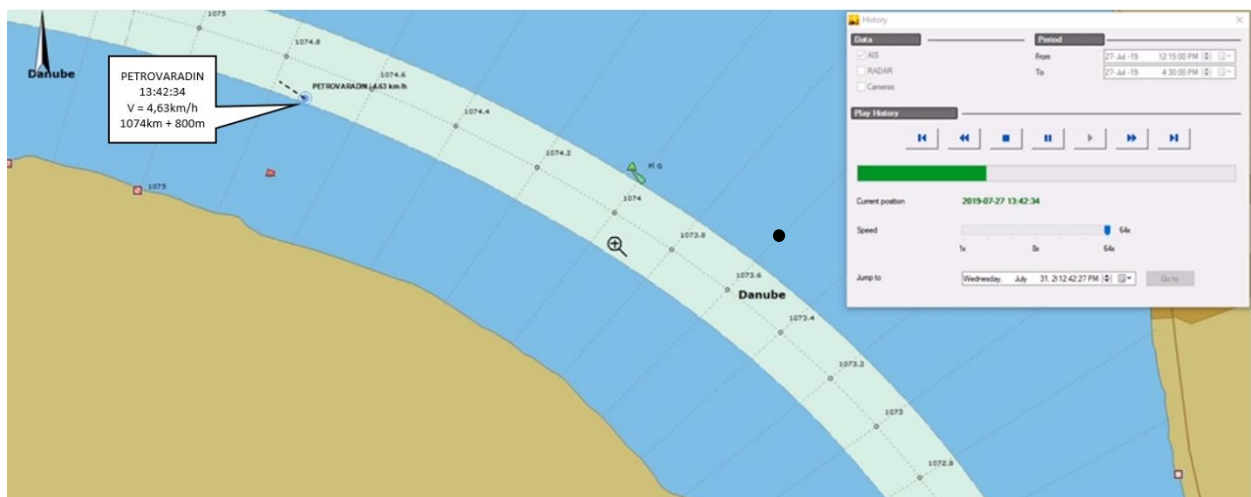
- На позицији 1074 km + 800 m узводног потискиваног састава брода п/л „PETROVARADIN“ на електронском видео запису може се уочити да наведени састав у 13:42:34 успорава узводну пловидбу када брзина састава износи $v=4,63$ km/h, слика 4.3.

Слика 4.3. Пловидба потискиваног састава при узводној експлоатационој брзини $v=4,63$ km/h

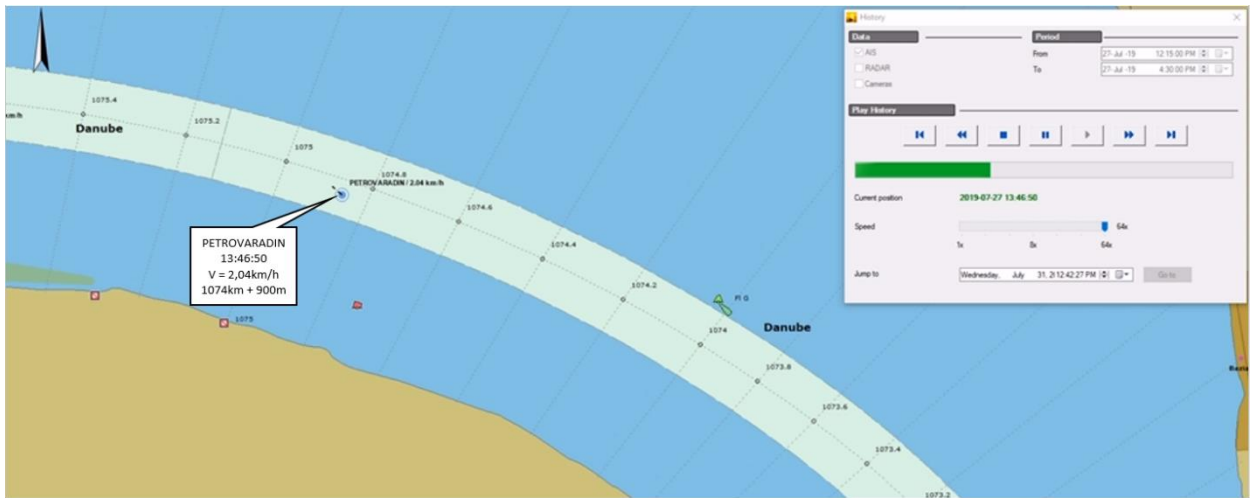
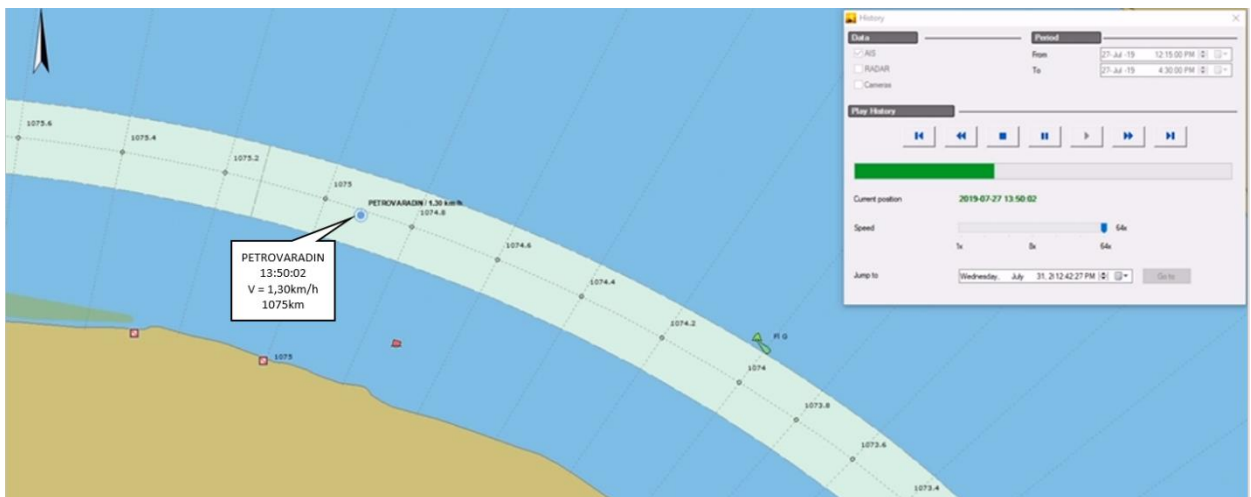
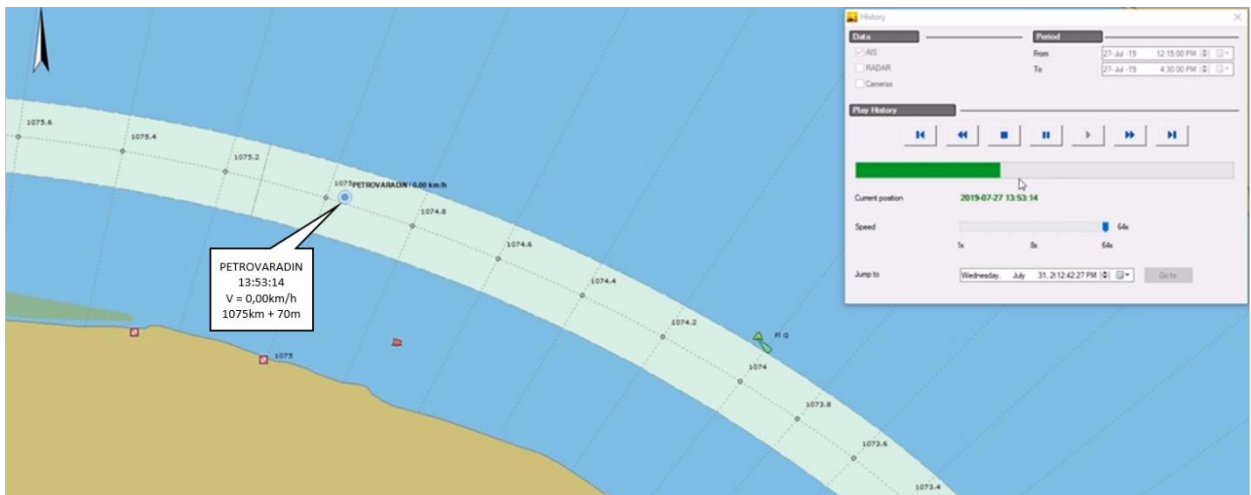
- На основу датих података из електронског записа за лоцирање и праћење пловила може се уочити да из неког разлога бродском саставу брзина пловидбе перманентно опада од $v_1=7,04$ km/h (слика 4.1. на страни 18) до тренутка заустављања $v=0,00$ km/h на 1075 km + 70 m у 13:53:14, што је приказано на електронским записима, слике 4.4, 4.5. и 4.6. на страни 20.

- На основу Изјава официра палубе у смени, заповедника брода и осталих чланова посаде може се видети да се временски период у коме је уочен пожар на броду, поклапа са подацима из електронског видео записа за праћење и лоцирање пловила, те да је успорено неједнолико кретање узводног потискиваног састава узроковано појавом пожара на броду п/л „PETROVARADIN“.

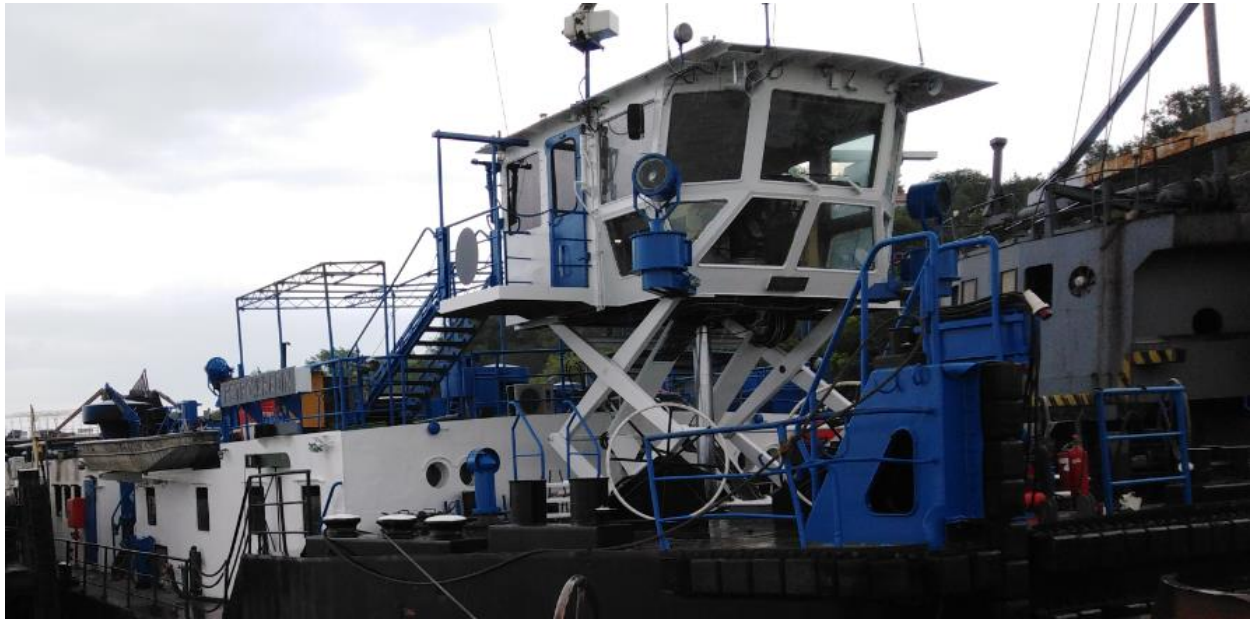
До пожара је дошло у средишњем делу са траговима горења у машинском комплексу и главном дизел електричном агрегату на палуби надградње брода. На прамчаном и крменом делу брода нема трагова горења.

Слика 5.1. Прамчани део брода п/л „PETROVARADIN“ без трагова горења

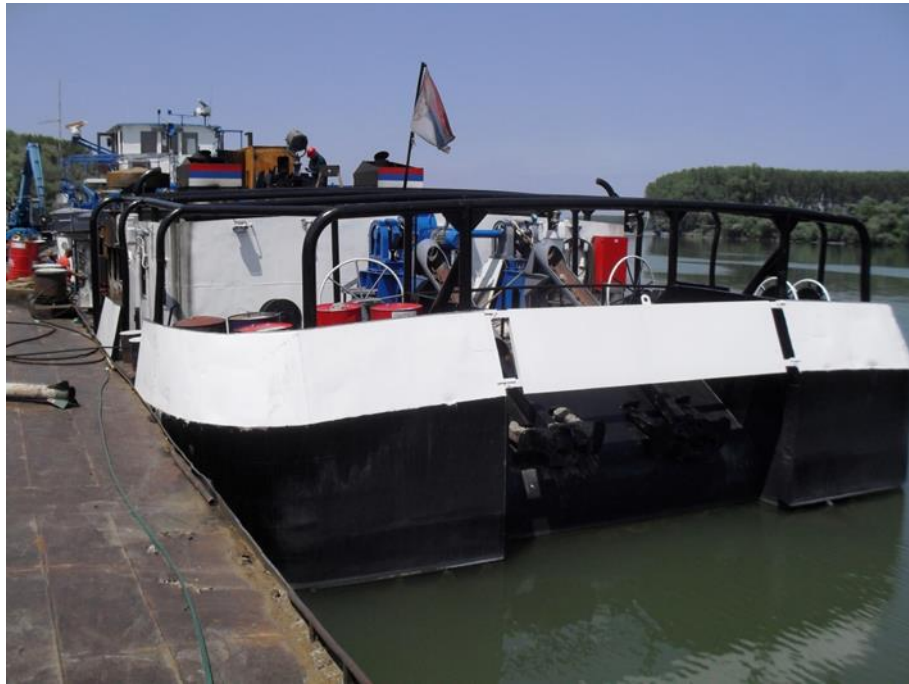
Слика 5.2. Крмени део брода п/л „PETROVARADIN“ без трагова горења

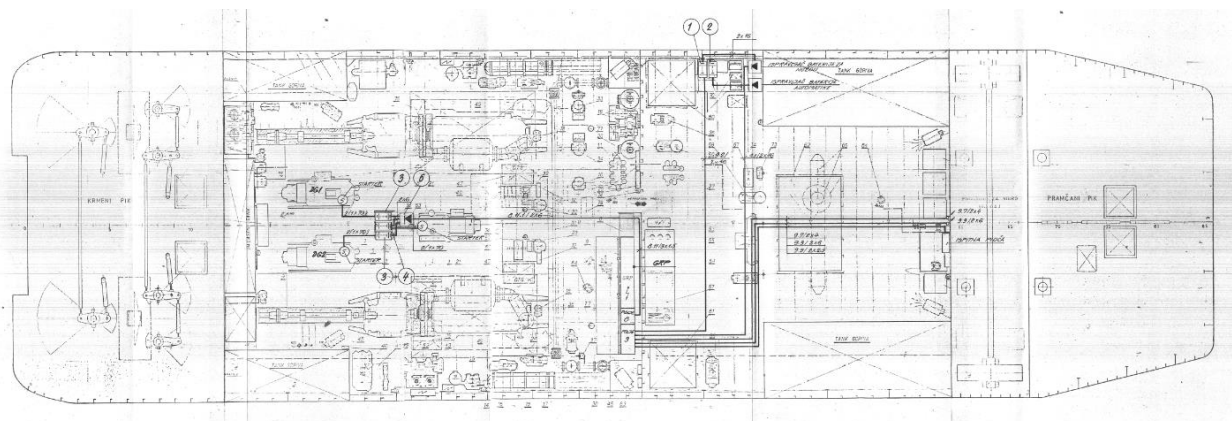
Слика 5.11. Простор у машинском комплексу
