Број: 342-00-1/2020-03-1-10

Датум: 15.10.2020. године

## КОНАЧАН ИЗВЕШТАЈ О ИСТРАЗИ ПЛОВИДБЕНЕ НЕЗГОДЕ У УНУТРАШЊОЈ ПЛОВИДБИ

Име пловила:	„GROCKA“
Врста пловила:	Моторни потискивач
Регистарски број:	55388
ЕНИ број:	36000082
Година градње:	1980. године
Власник/бродар:	НІDRA d.o.o.
Место пловидбене незгоде:	река Тиса 63 km
Датум пловидбене незгоде:	21.05.2020. године
Време пловидбене незгоде:	око 06:00

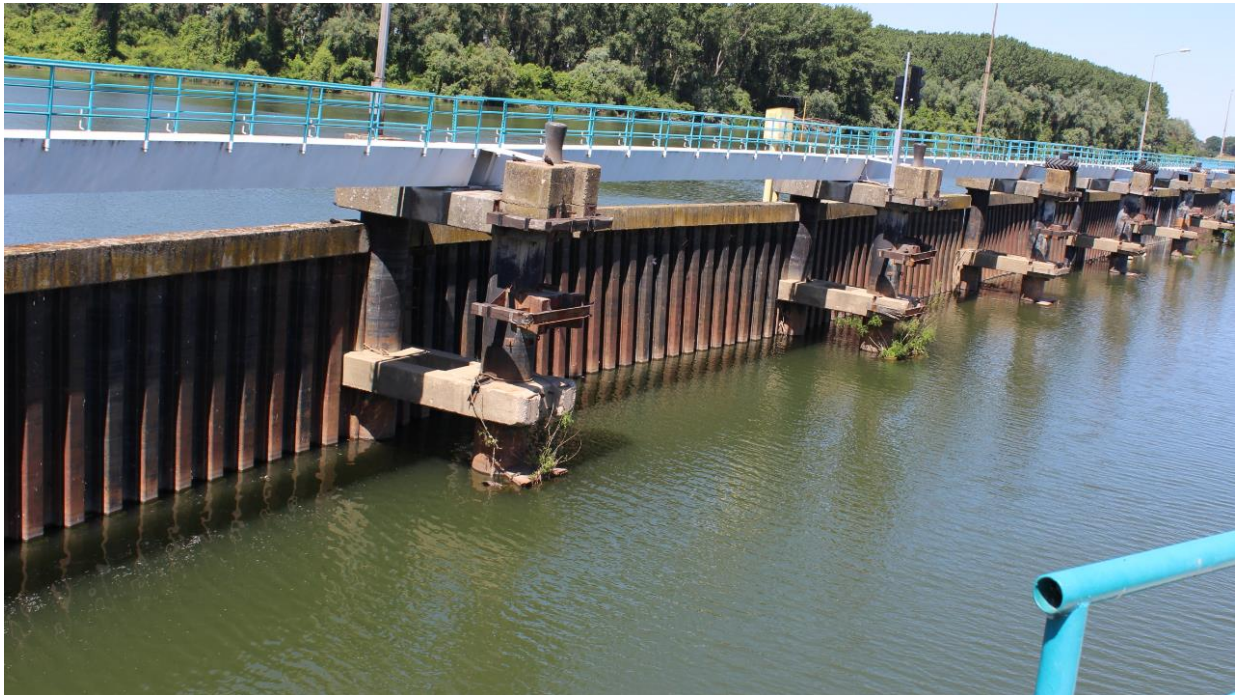
Слика 3.2.1.2. Узводна баријера предпристаништа са вертикалним стубовима за усмеравање састава у преводницу

Ова баријера у извесној мери штити брод и од утицаја ветра. Лева страна узводне преткоморе, ближа левој обали реке, оивичена је само стубовима без панела. Према томе, ветар из правца леве обале могао би у извесној мери отежати контролу кретања и позицију брода у преткомори, међутим овај утицај је знатно слабији услед конфигурације леве обале.

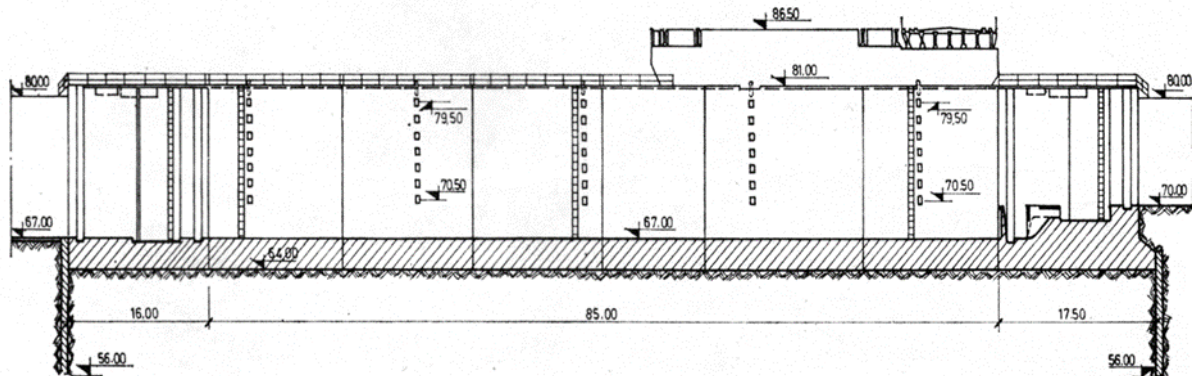
Слика 3.2.1.5. Уздужни пресек коморе преводнице са релевантним котама

На слици 3.2.1.5. приказан је уздужни пресек преводнице бране на коме су дате релевантне висинске коте које обезбеђују безбедно функционисање преводнице.

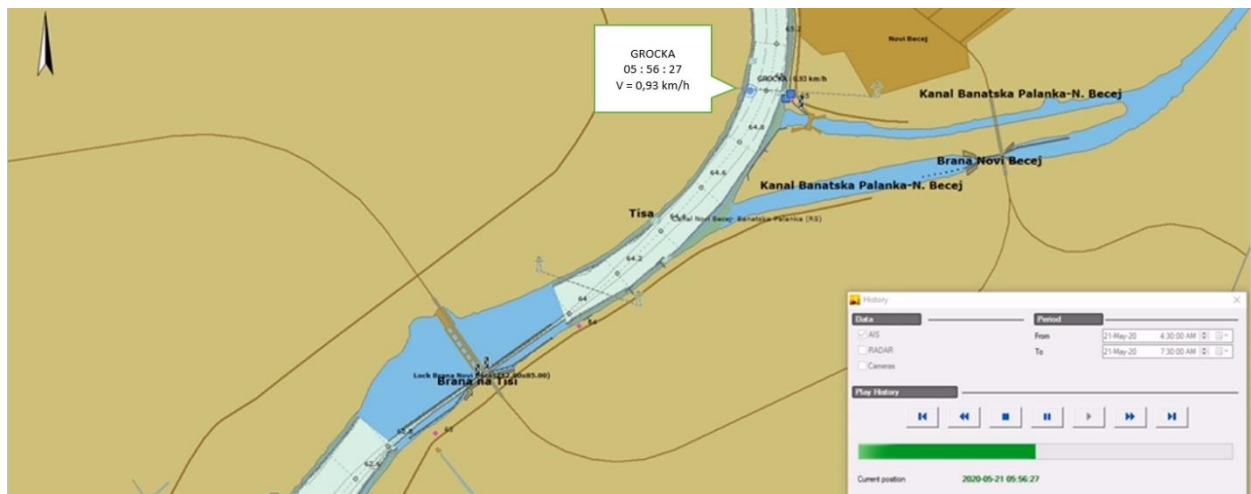
Слика 4.1.

- Према Извештају заповедника брода м/п „GROCKA“, дана 20.05.2020. године, у 24:00 допловио је низводно на 65 km из Кањиже, 149 km реке Тисе са две празне потиснице регистарских ознака „1746“ и „1748“.
- Са сидришта је низводно кренуо 21.05.2020. године у 05:56:27, ради превођења потиснице „1748“, кроз преводницу Нови Бечеј на 63 km (слика 4.1.).

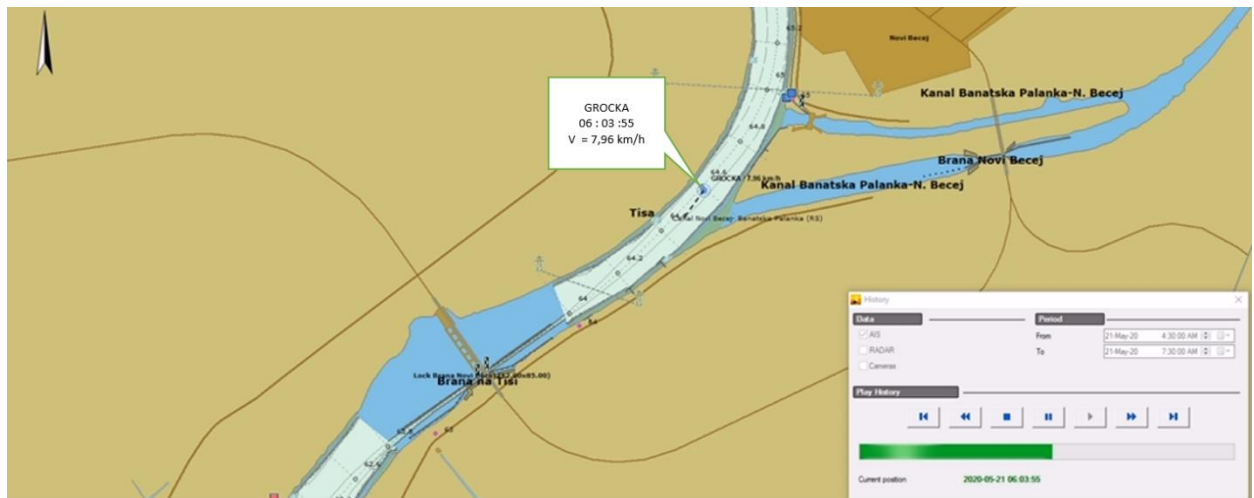
Слика 4.2.

- Увидом у трајекторију низводне пловидбе види се да низводни потискивани састав на позицији 64 km + 600 m заузима прави курс пловидбе уз леву ивицу пловног пута (пловидбени коридор, слика 4.2. на страни 17).

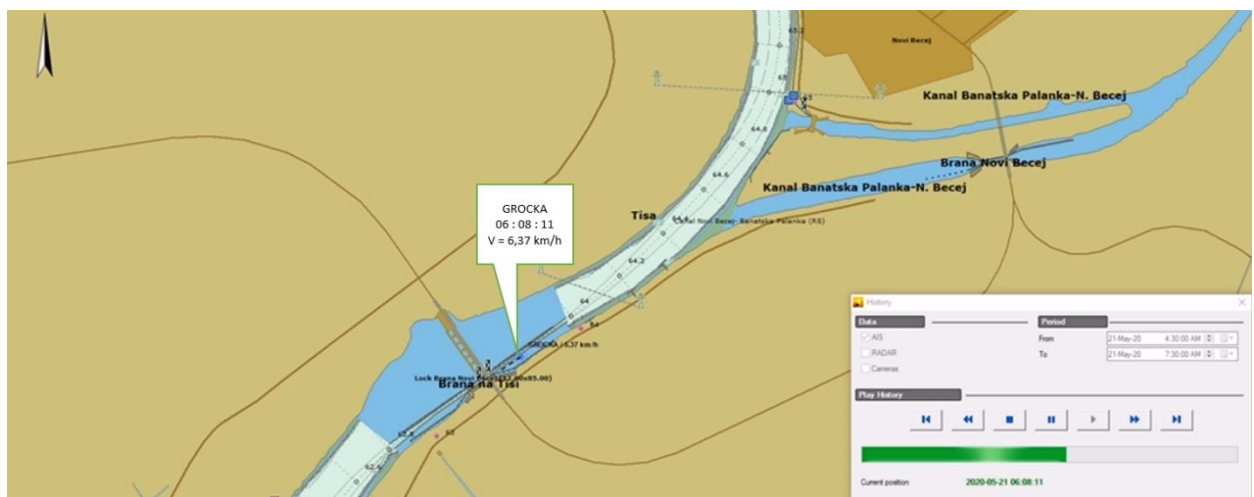
Слика 4.3.

- У тренутку уласка низводног састава у зону предкоморе која уводи и усмерава састав ка комори преводнице, исти држи прамчани курс у правцу коморе и плови брзином  $v = 6,37 \text{ km/h}$  (слика 4.3.).
