Број: ВДС-02/2020

КОНАЧАН ИЗВЕШТАЈ О ИСТРАЗИ ПЛОВИДБЕНЕ НЕЗГОДЕ У УНУТРАШЊОЈ ПЛОВИДБИ

Име пловила:	„MERCUR 307“
Врста пловила:	Моторни потискивач
ЕНИ број:	46000359
Година градње:	1986. године
Власник/бродар:	CNFR NAVROM SA GALATI
Место пловидбене незгоде:	базен Луке посебне намене (Азотара)
Датум пловидбене незгоде:	09.08.2020. године
Време пловидбене незгоде:	10:10

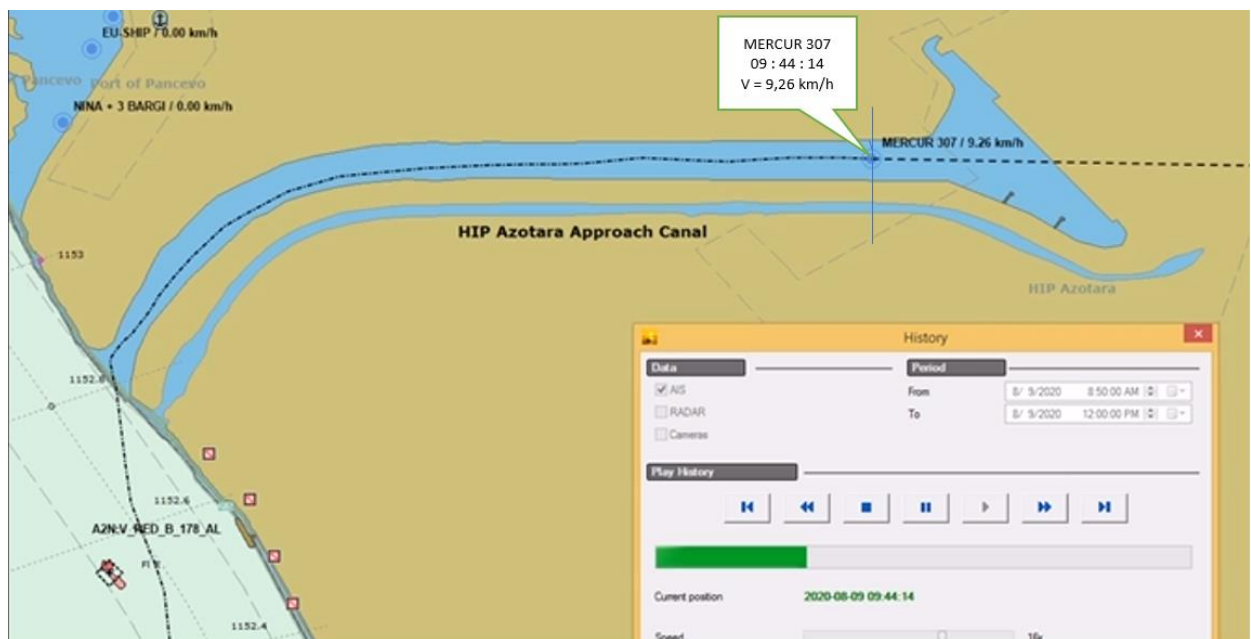
Слика 4.3.

- Увидом у трајекторију кретања и очитане брзине са електронског записа може се уочити да је на позицији пре изласка из прилазног канала на око 100 m од улаза у базен, брзина састава брода м/п „MERCUR 307“, била $v = 9,26 \text{ km/h}$ (слика 4.3.), а на позицији самог уласка у базен брзина састава износила $v = 7,59 \text{ km/h}$ (слика 4.4.). Из приказаних позиција може се уочити да је у кратком временском периоду $\Delta t = 16 \text{ s}$, брзина састава брода м/п „MERCUR 307“ са $v = 9,26 \text{ km/h}$ смањена на $v = 7,59 \text{ km/h}$, што је јасан показатељ да брод типа „MERCUR 307“, има манипулативно оперативне способности (инсталисана снага погонских машина $2 \times 1.194 \text{ kW}$) које му дају способност и оптимизацију кратког зауставног пута.

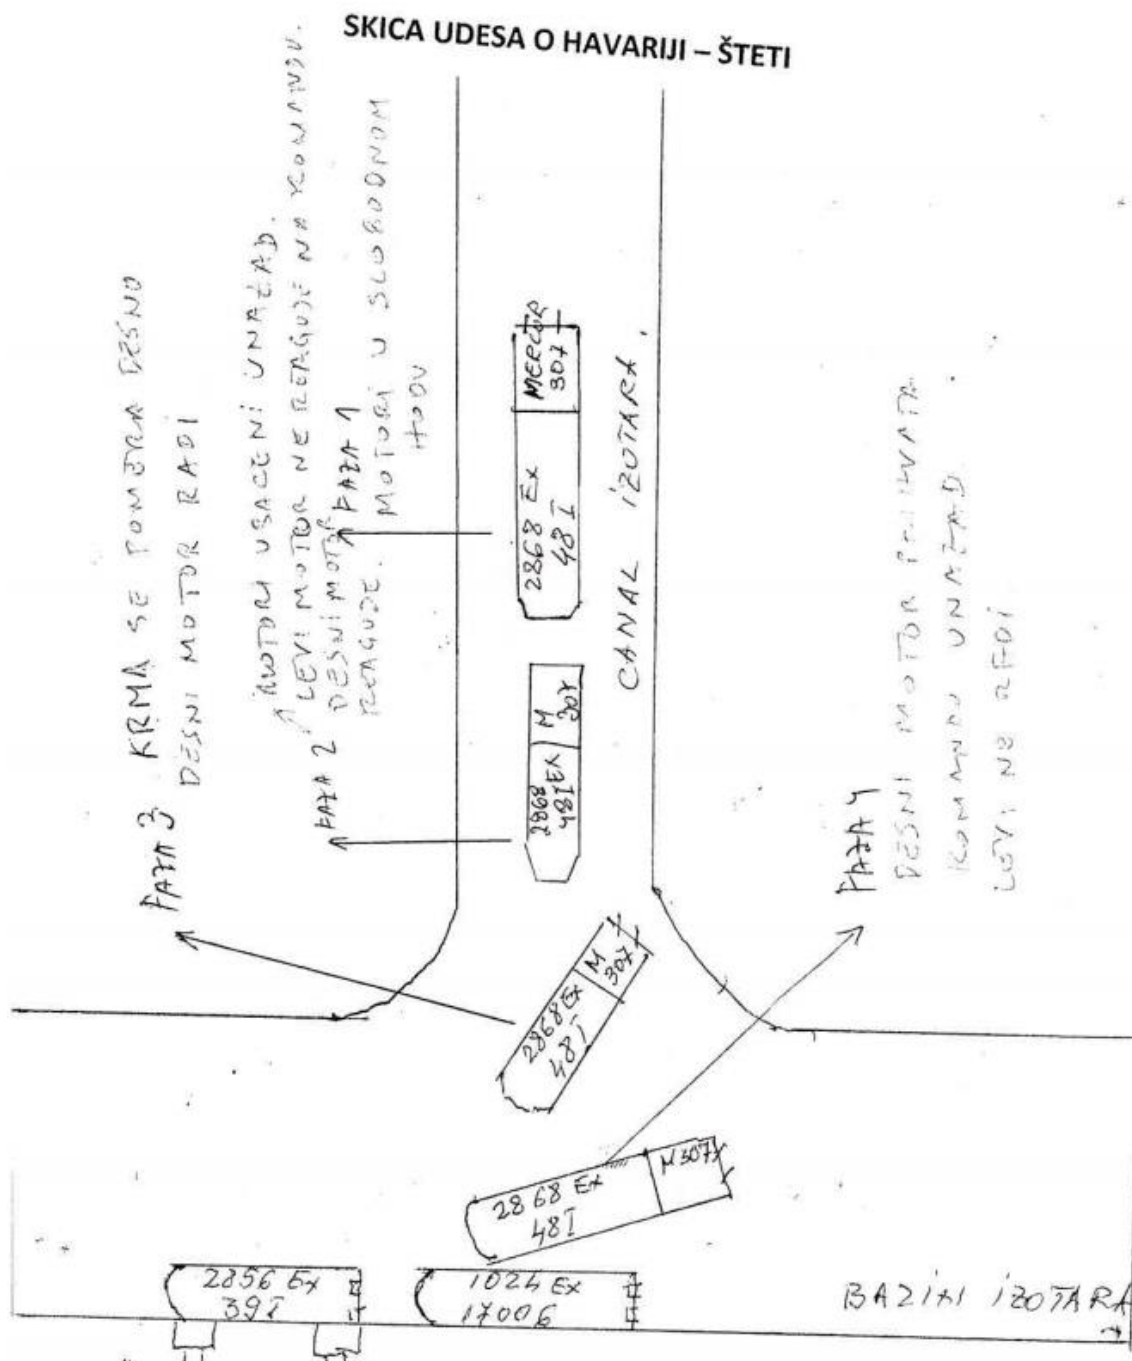
Слика 4.5.

- На основу Извештаја капетана брода м/п „MERCUR 307“, може се видети да је пре уласка у акваторију базена стао са погонским машинама како би смањιο брзину састава пре него што је приступио маневру повезивања потиснице „2868“, уз бок потиснице „1024“ која је била извезана уз оперативну обалу. У Изјави се наводи да је након пребацивања команди главних погонских машина у режим рада за назад-крмом, уочио да лева погонска машина ради са смањеним бројем обртаја (300 o/min), те да је након рестарта леве погонске машине ситуација режима рада остала непромењена. Према Изјави капетан је наставио маневар пристајања само са десном погонском машином, покушавајући да избегне удар у извезану потисницу „1024“, међутим сви напори заповедника су остали неуспешни и долази до удара у десни бок извезане потиснице (слика 4.5. на страни 19) и том приликом је начињена штета у зони контакта-удара.

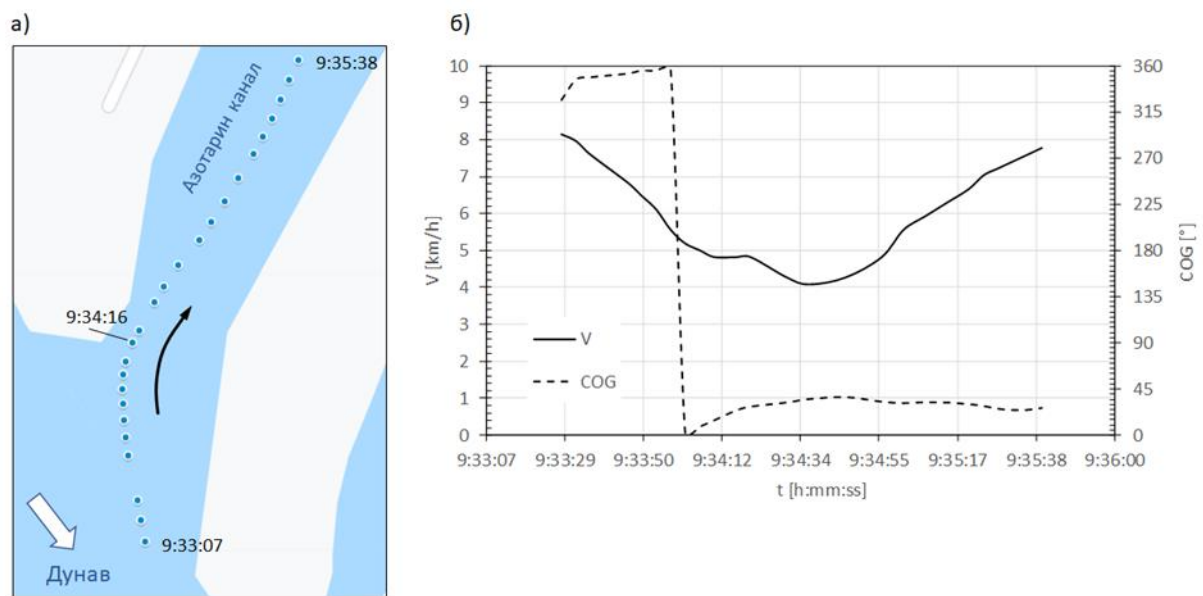
Слика 5.1.1. Трајекторија потискиваног састава (а), промена брзине и угла курса (б)

Тачке на слици 5.1.1.а представљају позиције потискиваног састава у зависности од времена. Може се уочити да потискивани састав у канал Азотаре упловљава око 9:33, при брзини од око 8 km/h (слика 5.1.1.б). Прилазећи најужем делу улаза у канал, који је широк око 40 m, брзина састава полако опада. У 9:34:16 брзина износи око 4 km/h. Након што је упловио у канал брзина потискиваног састава поново почиње да расте. Што се угла курса потискиваног састава тиче, треба имати у виду начин на који се мери овај угао. Наиме, при пловидби на север $COG=0^\circ$, на исток $COG=90^\circ$, на југ $COG=180^\circ$ и на запад $COG=270^\circ$. Отуда се на дијаграму 5.1.1.б уочава дисконтинуитет у вредностима (9:34) које карактеришу промену угла курса, до кога долази када потискивани састав из Дунава, мењајући смер пловидбе, упловљава у канал.

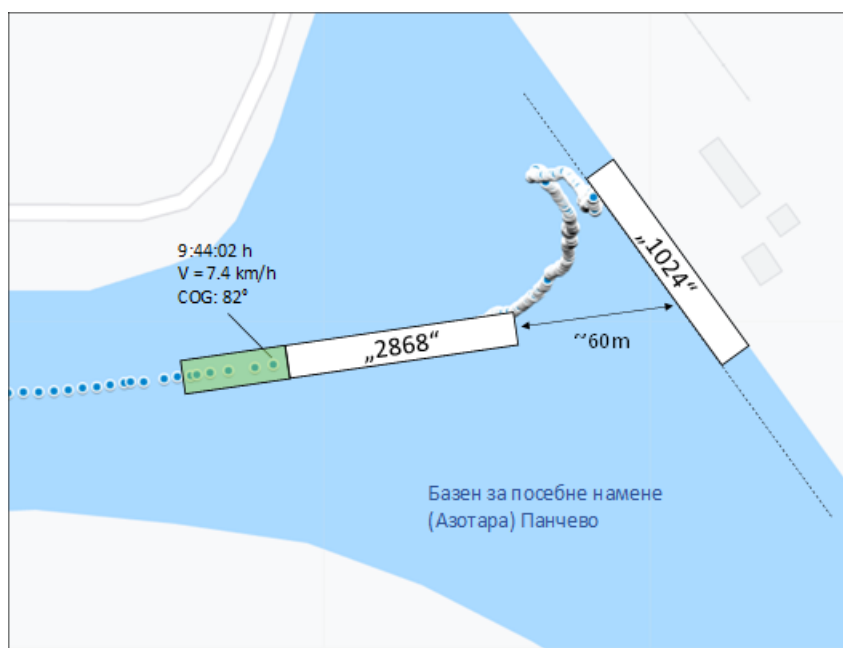
Слика 5.3.1. Трајекторија потискиваног састава непосредно пре пловидбене незгоде

На основу података који су добијени праћењем брзине пловидбе потискиваног састава, применом AIS система (видети слику 5.2.2. на страни 23), уочава се изванредан пад брзине – са 10 km/h на 7,4 km/h, у временском интервалу од 1 min и 6 s, што указује на намеру капетана брода да смањи брзину и безбедно уплови у базен. Међутим, имајући у виду ширину базена, дужину потискиваног састава као и угао под којим је потискивани састав упловио у базен може се констатовати да нису предузете све неопходне радње како би потискивани састав заиста безбедно упловио у базен луке. На слици 5.3.1, уочава се да је растојање свега око 60 m између прамца теретне потиснице „2868“ и потиснице „1024“, која је левим боком привезана уз док луке. Ово растојање при почетној брзини од 2 m/s (7,4 km/h) изузетно је мало, што доводи до закључка да је било неопходно раније предузети

потребне мере, односно да је требало значајније смањити брзину, како би се осигурало безбедно упловљавање у базен луке.

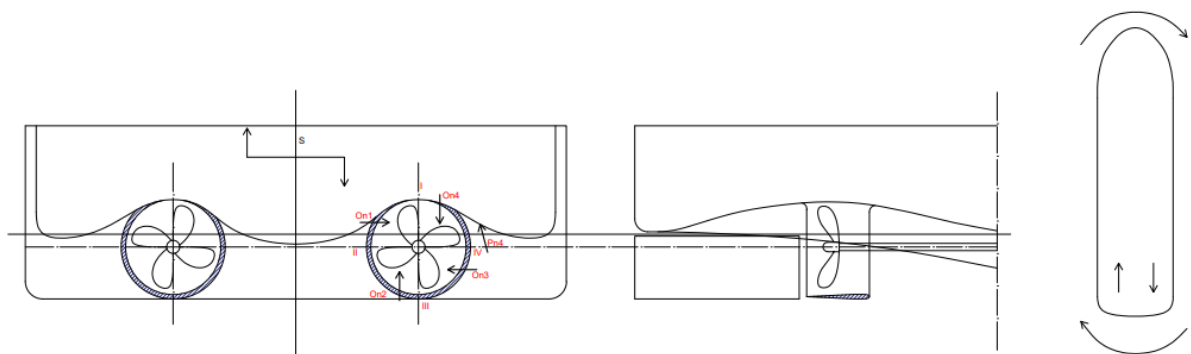
Слика 5.5.1.

При окретању деснокретног пропелера за вожњу назад (крмом), исти се окреће у леву страну, на схематском приказу плана дејства сила (слика 5.5.1.) дате су силе које делују на површину крила у следећим положајима:

- У положају I на површину крила које се окреће улево, делује супротна аксијална сила O_{n1} , која настоји да изврши избој крме у десно.
- У положају II крило се креће према дну. Овом кретању супроставља се нормална сила O_{n2} која својим смером настоји да издигне крмени део трупа брода.

- У положају III крило се креће према десној страни брода. Овом смеру кретања пера супроставља се аксијална сила O_{n3} супротног смера која настоји да изврши избој крме брода улево.

- У положају IV крило се креће према површини водног огледала. Овом смеру кретања пера супроставља се нормална сила O_{n4} , која настоји да крмени део трупа брода потисне на доле ка дну.

- На основу дате схеме плана дејства сила може се уочити и сила P_{n4} , која настаје услед потиска пропелера и захваћене масе воде која удара у труп тунела брода и својим смером утиче на избој крме брода.

- На основу приказане схеме плана дејства сила воде изазваних окретањем пропелера, може се констатовати да на угаоно закретање састава око тежишта удесно (избој крме улево, а прамца удесно) утичу силе O_{n1} , O_{n3} и P_{n4} . Како сила O_{n3} има дејство у дубљој води услед већег хидростатичког притиска, интезитет силе је већи те ће њен утицај преовладати, успоставља момент закретања, односно извршити избој крме улево а прамца удесно.

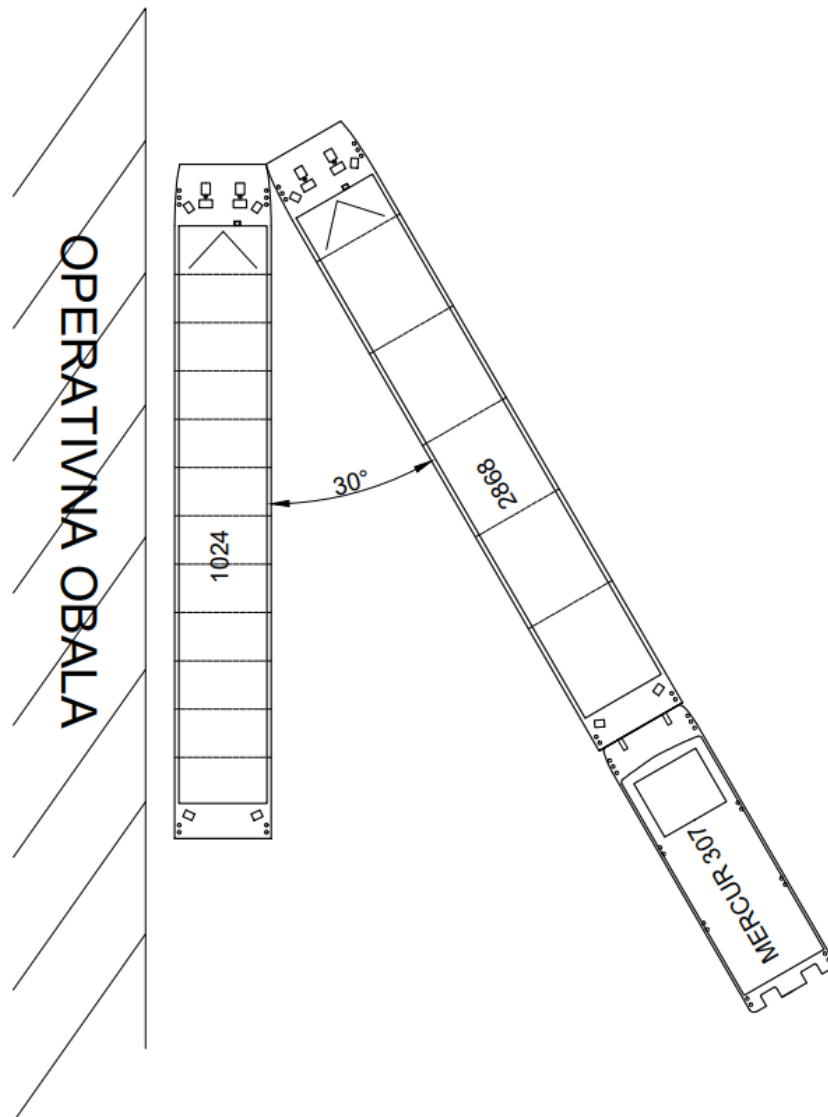
Слика 5.5.2.

Код речних потискивача двопропелерне конструкционе изведбе погонска снага је равномерно распоређена на два пропулзора што је показатељ да је навигатор имао повољну опцију коришћења десног погонског строја, довољне снаге као и смера угаоног избоја састава удесно, при брзини $v=6,30$ km/h. Узимајући у обзир позицију извезане потиснице уз оперативну обалу, навигатор је имао опцију да вози назад крмом до тренутка заустављања састава, при тенденцији угаоног избоја у десну страну. Положај састава у односу на извезану потисницу може бити паралелан или да заклапа угао, што зависи од положаја у тренутку заустављања. При оваквој позицији битно је да прамца састава буде приближно у висини прамца потиснице где оба пловила имају приближно исти слободни бок (F_T), чиме се постиже безбедан контакт и пристајање позиције два пловила прамца у прамца (линија поравнања прамчаног зрцала обе потиснице), што се може видети на приказаном моделу (слика 5.5.2. и 5.5.3. на страни 29).
