Број: ВДС-03/2020

КОНАЧАН ИЗВЕШТАЈ О ИСТРАЗИ ПЛОВИДБЕНЕ НЕЗГОДЕ У УНУТРАШЊОЈ ПЛОВИДБИ

Име пловила:	„DAMJAN“
Врста пловила:	Моторни потискивач
Регистарски број:	55043
ЕНИ број:	36000193
Година градње:	1989. године
Власник/бродар:	НІДРО-ВАЗА АГРЕГАТИ ДОО
Место пловидбене незгоде:	река Дунав 1168 km + 500 m
Датум пловидбене незгоде:	23.08.2020. године
Време пловидбене незгоде:	око 02:30

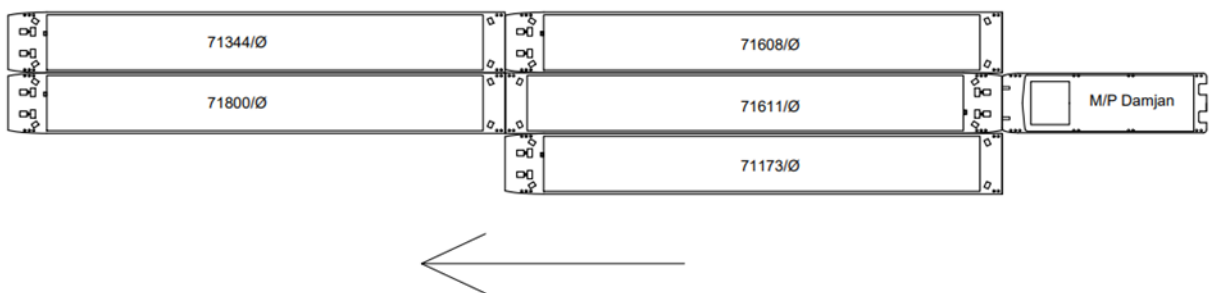
Према подацима из Изјаве официра палубе који је био у смени на командном мосту, дана 23.08.2020. године, око 02:30 брод м/п „DAMJAN“ је пловио низводно у чијем потискиваном саставу је имао пет празних потисница, у формацији (3+2), слика 3.2.1. У наведеном временском периоду на позицији 1168 km + 500 m, према Изјави официра палубе чуо је позив за помоћ од стране лица које је било у води по десном боку састава. Одмах након позива за пружање помоћи наведено лице је уз помоћ чланова посаде брода извучено из воде на брод. Према речима спашене особе брод м/п „DAMJAN“ је ударио и прегазео чамац у коме се налазио. По Изјави официра палубе приликом маневра за узводни окрет на 1166 km, низводно од панчевачког моста, испред прамца бродског састава приметио је предметни чамац са којим је имао контакт. Према писаним изјавама чланова посаде чамац је слободно плутао и накнадно је привезан уз бок брода. О наведеном ванредном догађају обавештена је инспекција безбедности пловидбе и речна полиција. По Изјави официра палубе на чамцу су примећена извесна оштећења, док је особа која је управљала чамцем одвезена у хитну помоћ. Према мишљењу официра палубе који је био у смени на командном мосту, ударац низводног потискиваног састава брода м/п „DAMJAN“ се догодио очигледно у пловном путу.

Слика 3.2.1. Скица низводног потискиваног састава брода м/п „DAMJAN“

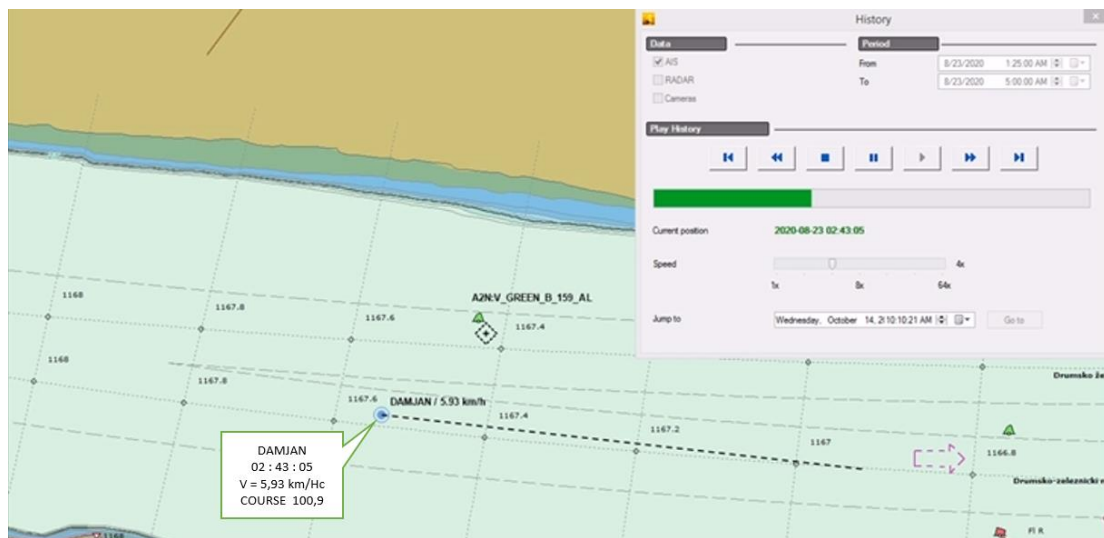
Слика 4.3.

- На позицији 1167 km + 600 m на ЕНЦ карти може се видети да низводни бродски састав смањује брзину пловидбе на $v_{sast}=10,56$ km/h (слика 4.2.), да би на позицији попречног пресека 1167 km + 500 m, брзина састава износила $v_{sast}=5,93$ km/h (слика 4.3.). На основу електронског видео записа може се констатовати значајан пад брзине пловидбе низводног састава, да би се исти зауставио $v_{sast}=00,00$ km/h на позицији између попречних пресека 1167 km + 600 m и 1167 km + 400 m у кратком временском интервалу што се може видети на временском печату (слика 4.4. страна 16).
