КОНАЧАН ИЗВЕШТАЈ О ИСТРАЗИ ПЛОВИДБЕНЕ НЕЗГОДЕ У УНУТРАШЊОЈ ПЛОВИДБИ

| Име пловила: | „GAVANA“ |
| Место пловидбене незгоде: | река Дунав на 1400 km + 970 m |
| Датум пловидбене незгоде: | 12.10.2020. године |

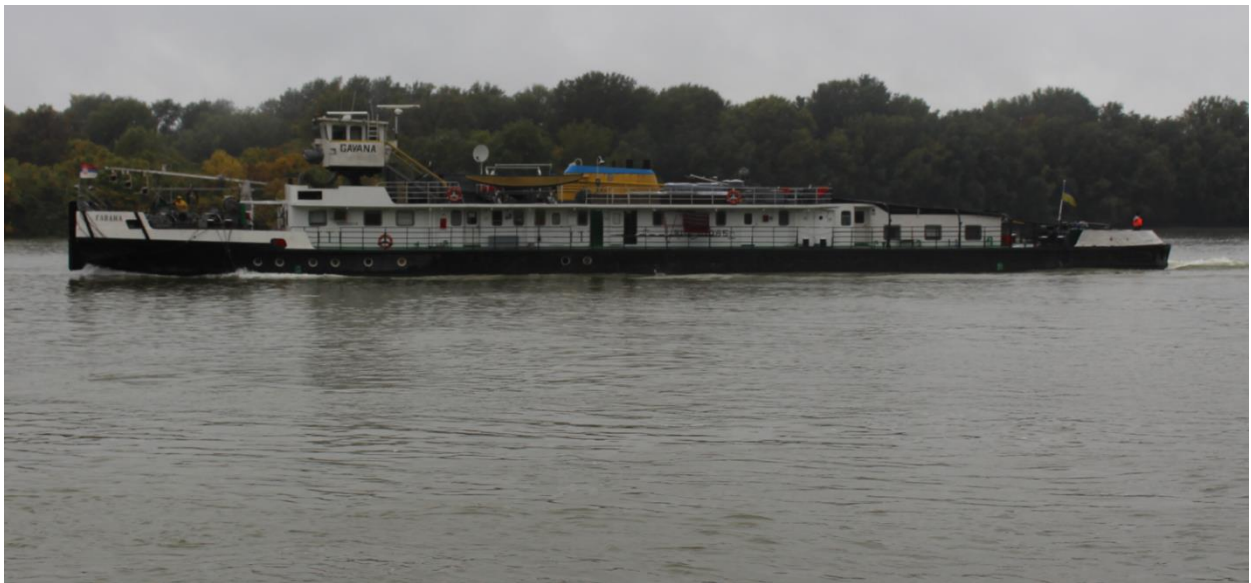
Слика 3.1.1.1. Моторни потискивач „GAVANA“, 1401 km реке Дунав

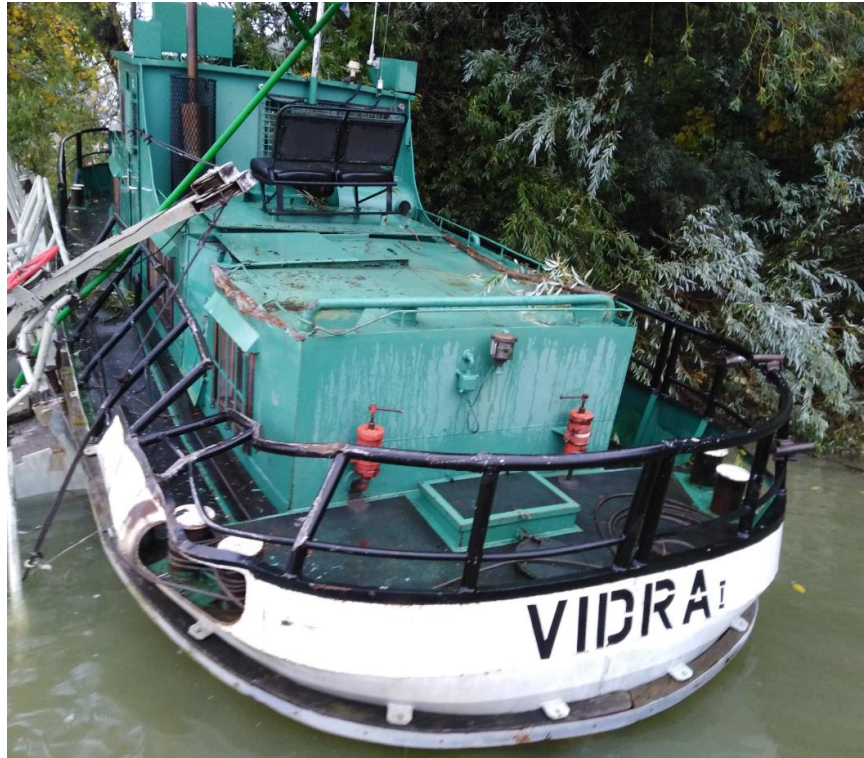
Слика 3.1.2.1. Моторни тегљач „VIDRA I“, 1400 km + 970 m реке Дунав

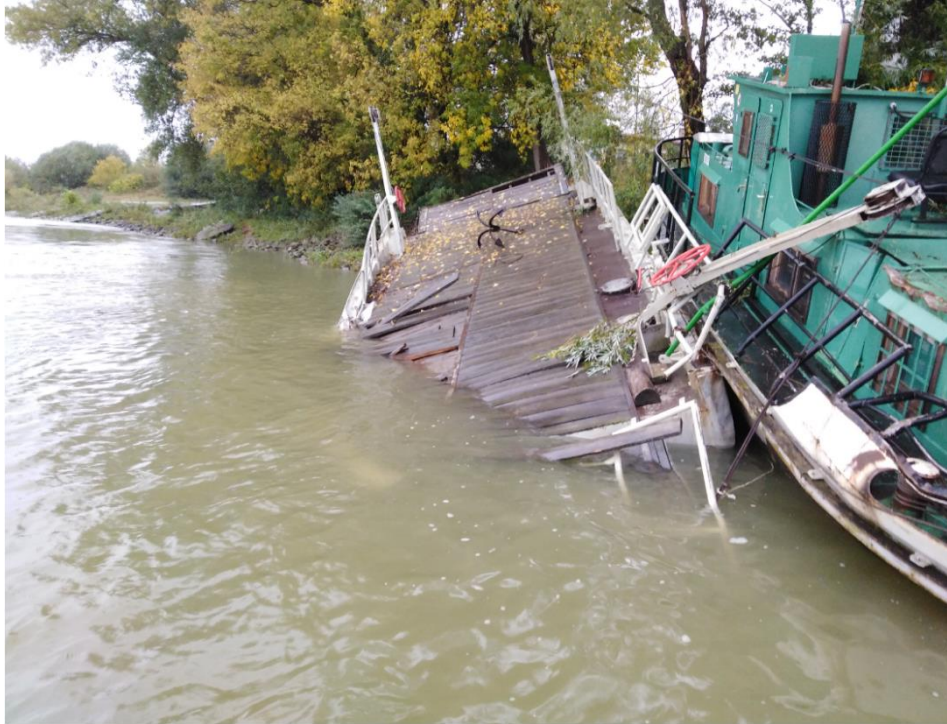
Слика 3.1.3.1. Скела „JASMINA“, 1400 km + 970 m реке Дунав

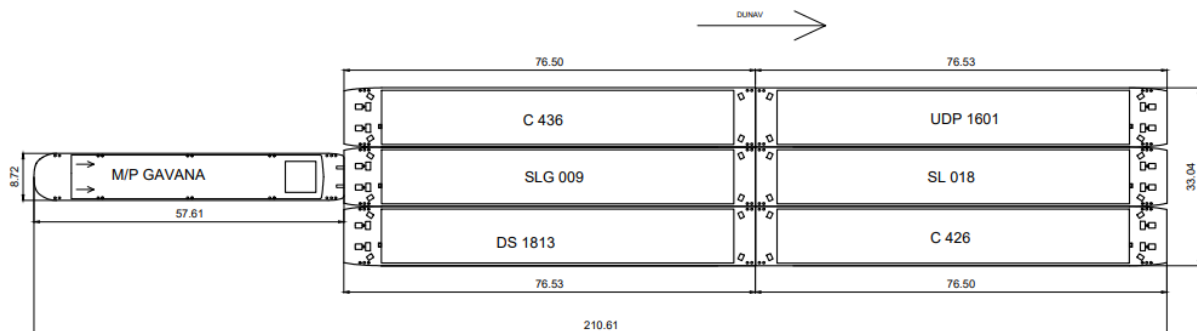
Према подацима из Изјаве заповедника брода, Изјаве официра палубе који је био у смени на командном мосту и извода из бродског дневника, дана 12.10.2020. године, брод м/п „GAVANA“ је био у режиму низводне пловидбе. У потискиваном саставу је имао шест теретних потисница у два реда, у формацији (3+3), слика 3.2.1. Заповедника брода је смену на командном мосту предао је првом официру палубе у 6:00 (по кијевском времену 7:00) на 1410 km. реке Дунав. Према Изјави заповедника у једном тренутку чуо је и осетио ударац у труп брода, након чега је одмах отишао на командни мост и видео да бродски састав плови ка левој обали те је одмах смањио број обртаја главних погонских машина а самим тим и брзину низводне пловидбе. Након предузете оперативне радње бродски састав је и даље задржао тенденцију кретања ка левој обали, а разлог је био удар непознатог предмета у лево вратило бродског пропелера и делимични губитак управљивости бродског састава. Увидом у превод са украјинског језика Извода из бродског дневника, унесен је податак: „ у 07:45 по кијевском времену 1402,5 km, ударац у осовину (вратило пропелера). Почели су да падају обртаји мотора, брод је изгубио управљање због чега је конвој нагло кренуо на леву обалу, заповедник брода-капетан, дошао је у крмиларницу, била су бачена два сидра на баржама UDP-436 и DS-1813“.

Слика 3.2.1. Скица низводног потискиваног састава брода м/п „GAVANA“

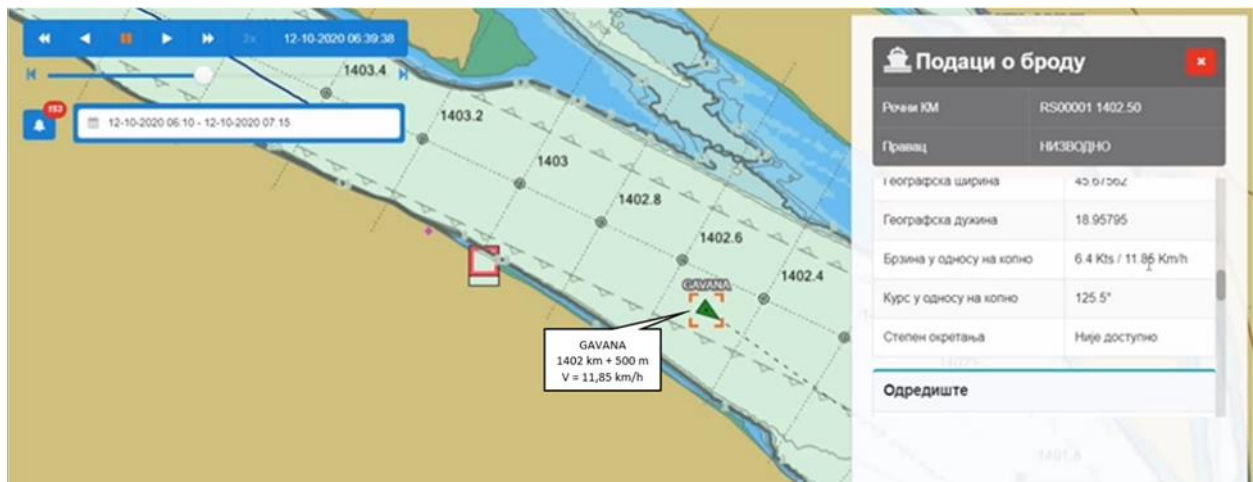
Слика 4.1.

- Према видео запису на ENC карти у реалном времену, приказана је позиција низводног потискиваног састава брода м/п „GAVANA“ на 1402 km + 500 m (GPS и VHF антена је смештена на крову крмиларнице), слика 4.1. У Изводу из бродског дневника унет је податак да је у 07:45 по кијевском времену (по српској временској зони 06:45) на позицији 1402 km + 500 m, дошло је до удара непознатог предмета у вратило бродског пропелера и пада броја обртаја погонског мотора. Услед наведеног бродски састав је изгубио управљивост и нагло кренуо ка левој обали.

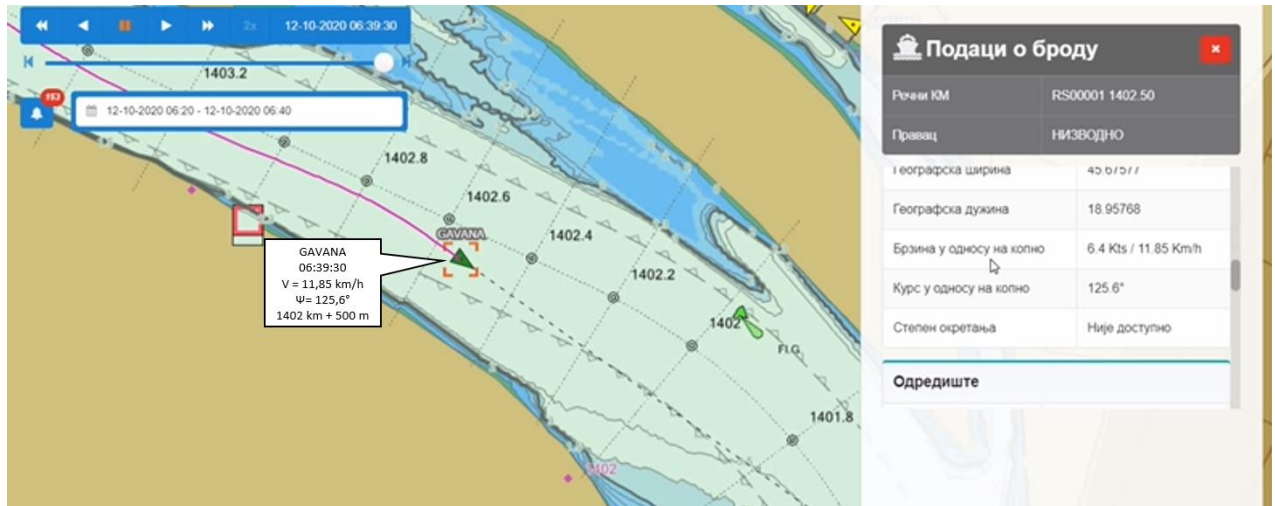
Слика 4.2.

- На основу видео записа може се видети трајекторија пловидбе низводног потискиваног састава брода м/п „GAVANA“ у 06:39:30, на 1402 km + 500 m, позициониран између осовине пловног пута и леве границе пловног пута (пловидбени коридор). Прамчани угаони курс уздужнице састава у односу на копно, износио је $\Psi = 125.6^\circ$, са тенденцијом низводне пловидбе ка десној обали (слика 4.2.).

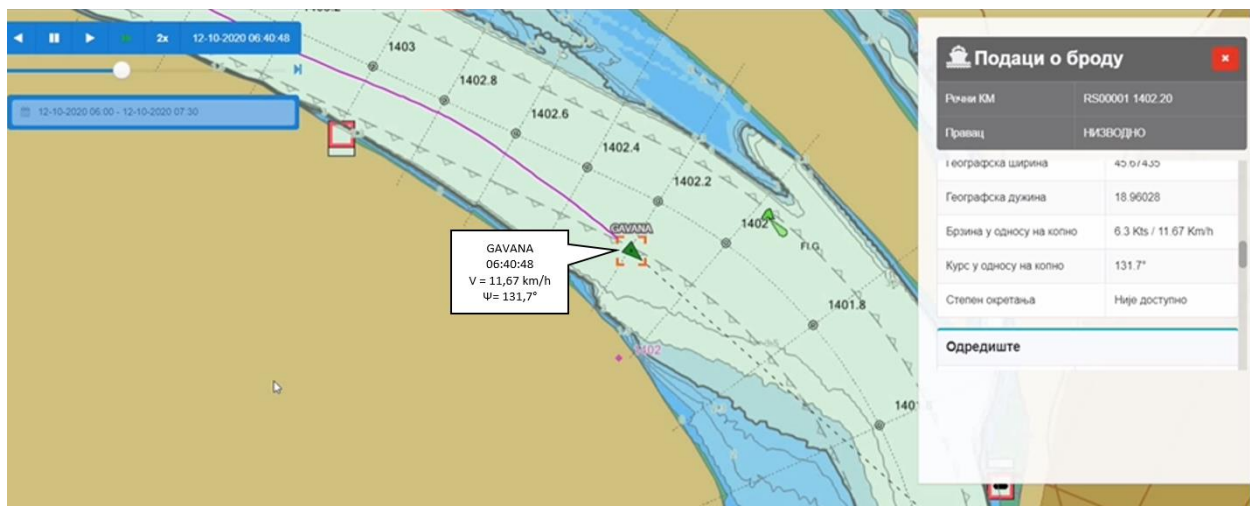
Слика 4.3.

- У Изводу из бродског дневника унет је податак да је до удара у пропелерско вратило дошло на позицији 1402 km + 500 m. Увидом у видео запис на ENC карти(слика 4.2.), може се констатовати да је брзина кретања низводног састава на поменутој позицији била, $v = 11,85 \text{ km/h}$ и да је бродски састав наставио даљу пловидбу са вредностима скоро униформног – једноликог кретања. Податак на видео запису показује позицију бродског састава на 1402 km + 200 m, при брзини која је износила 11,67 km/h и угаоним курсом састава у односу на копно $\Psi = 131.7^\circ$ (слика 4.3.).

- Упоредивањем података са видео записа и унетих података у бродски дневник брода м/п „GAVANA“, може се констатовати да су подаци из бродског дневника потпуно контрадикторни са забележеним подацима на видео запису из AtoNs апликације.

Наиме, бродски низводни састав м/п „GAVANA“ од тренутка удара у пропелерско вратило, није изгубио на брзини пловидбе и није добио тенденцију промене прамчаног курса, односно угаоног курса у односу на копно ка левој обали, као што је дато у Изјави заповедника брода. Према Изјави другог машинисте у 07:30 (по украјинском времену), био је у обиласку машинског простора. У 07:45 чуо је ударац у леву осовину, вратило и при том почињу да падају обртаји мотора у трајању 2 до 3 минута, а након тог времена оба мотора почињу да дижу обртаје. Увидом у видео запис из АtoNs апликације на сликама 4.2. и 4.3. на страни 20, може се констатовати према промени курса и трајекторије између попречних пресека 1402 km + 500 m и 1402 km + 200 m, да се низводни бродски састав кретао ка десној обали и да је изашао ван леве границе пловног пута. Брзина низводне пловидбе састава између наведених позиција била је између 11,85 km/h и 11,67 km/h, што показује да пад обртаја мотора у трајању од 3 минута није утицала битније на брзину састава и на курс пловидбе.

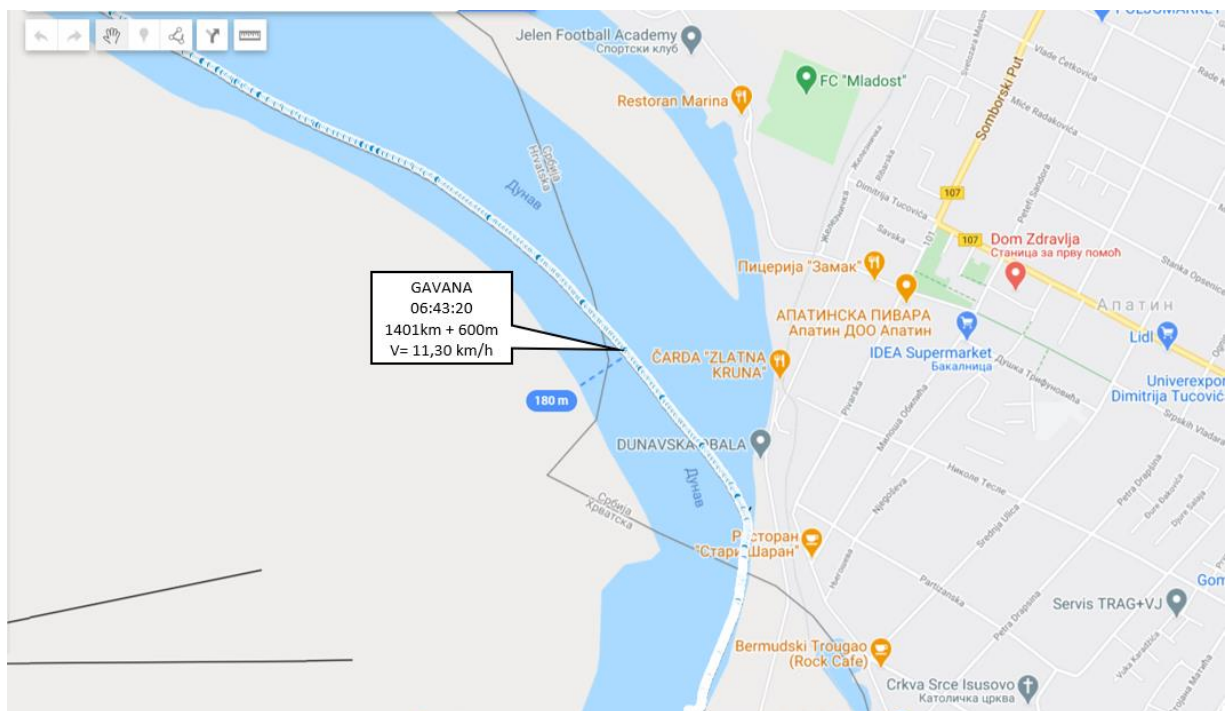
Слика 4.4.

- У току даље низводне пловидбе бродски састав на позицији попречног пресека на 1401 km + 600 m улази у зону плићака ван леве границе пловног пута, из разлога прераног дизања на ћошак саме кривине, конвексне стране обале на растојању од 180 m (слика 4.4.). Само захваљујући повољном водостају (водомерна станица Апатин + 250 cm), домен средње високе воде, није дошло до наседања састав са газом од 205 cm (слика 4.5. на страни 22).

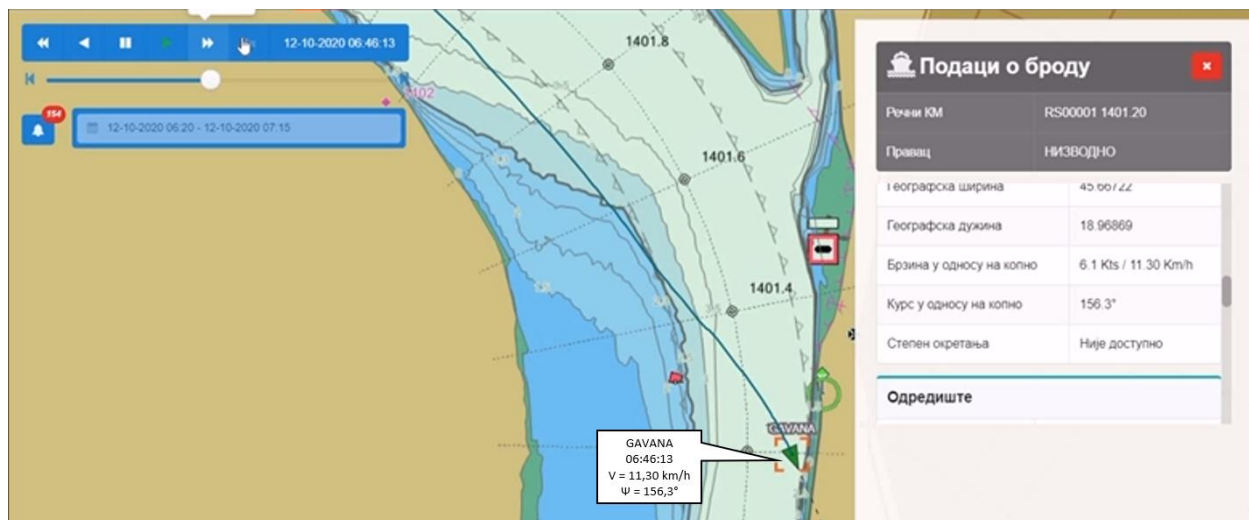
Слика 4.6.

- Услед погрешне процене и неправовременог позиционирања низводног састава за оптимално увођење и пролазак кроз сектор десне Апатинске кривине, те прераног дизања истог на десну конвексну страну водотока, састав је ушао у позицију плићака а затим истим курсом у односу на обалу наставио низводну пловидбу до саме леве конкавне обале, под угаоним отклоном у односу на обалу $\Psi = 156.3^\circ$ у 06:46:13, при брзини у односу на обалу од 11,30 km/h (слика 4.6.).

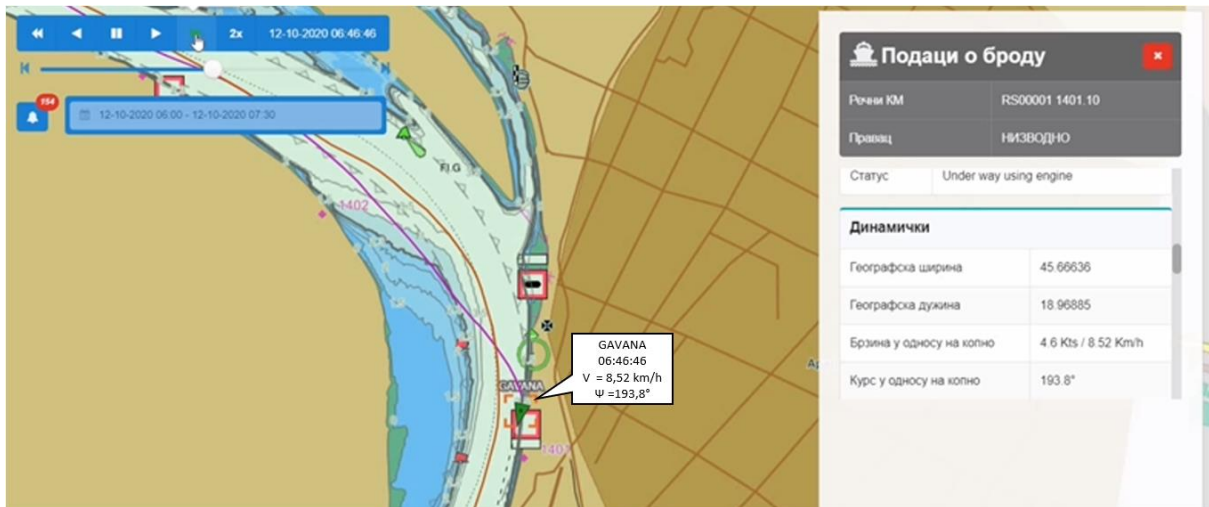
Слика 4.7.

- Након уласка низводног састава у саму леву обалу, на видео запису се види нагла кардиналана промена курса у десно у односу на обалу, под углом $\Psi = 193.8^\circ$ (слика 4.7. страна 23). Услед хидродинамичког дејства силе притиска струјница водотока на урођену површину десног бока састава и већ постојеће претходне тенденције транслаторног падања, састав се левим боком слаже уз саму обалу, а затим у 06:49:14 удара, левим прамчаним делом, тачније дошло је до контакта прамца потиснице „UDP 1601“ у скелу „JASMINA“ и моторни тегљач „VIDRA I“, који су били извезани уз обалу на позицији 1400 km + 970 m (слика 4.8. страна 23).

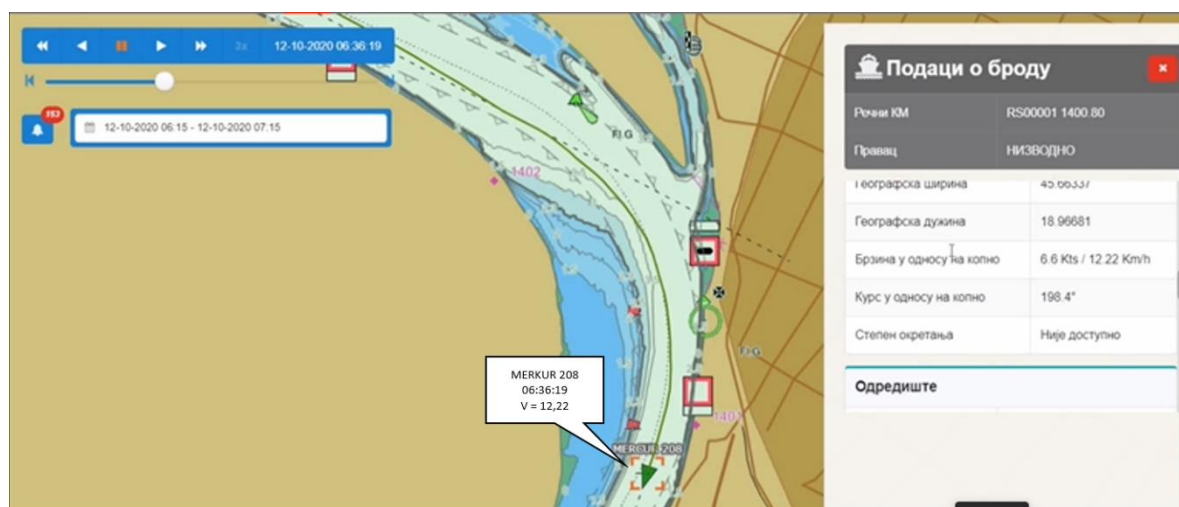
Слика 4.9.

- Школски пример и добра пловидбена пракса безбедног проласка Апатинске кривине, може се видети на основу низводне пловидбе и трајекторије потискиваног састава „MERKUR 208“ (слика 4.9.).

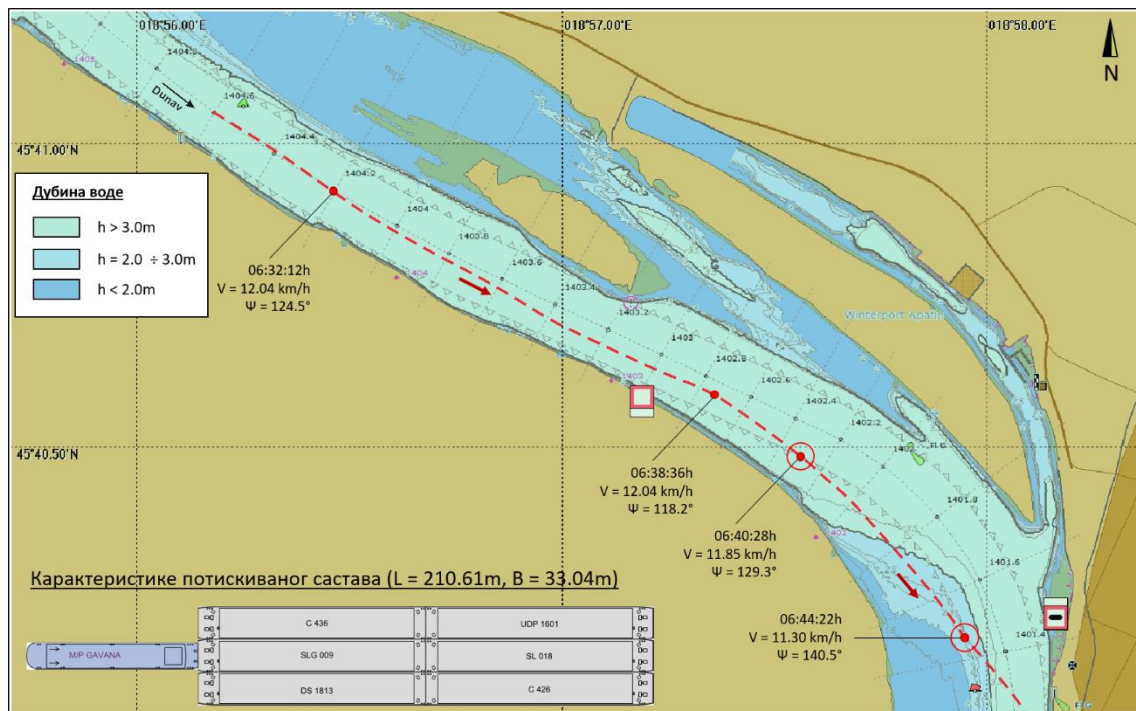
Слика 5.1.1.

На деоници која претходи десној кривини, на 1401 km, потискивани састав м/п „GAVANA“ је пловио низводно, у границама пловног пута, уједначеном брзином од око 12 km/h, у односу на обалу, што је приказано на слици 5.1. Испрекидана линија на слици 5.1.1. представља трајекторију потискиваног састава, док су тачкама означене карактеристичне позиције крмиларнице потискивача (где је смештен AIS уређај) са датим подацима о брзини и углу курса састава. Око 06:38:36 потискивани састав незнатно повећава угао курса, те пловећи паралелно са десном обалом, почиње да се приближава десној ивици пловног пута. Око два минута касније, при брзини од 11,85 km/h, потискивани састав напушта границе пловног пута, и наставља пловидбу приближавајући се плићој зони, уз десну обалу (видети слику 5.1.1.). Имајући у виду да је газ потисница $T = 2,05$ m, као и да је десним боком састав на ивици плитке зоне ($h < 2$ m), официр палубе, који је у том тренутку управљао потискиваним саставом, доноси одлуку да не мења курс, те настави пловидбу крећући се ка левој обали, без значајнијег смањења брзине.

У 06:44:22 потискивани састав м/п „GAVANA“ поново пресеца десну ивицу коридора, враћајући се у границе пловног пута, међутим под неповољним углом, имајући у виду габарите и укупну тежину састава (7.412 t), као и карактеристике пловног пута.

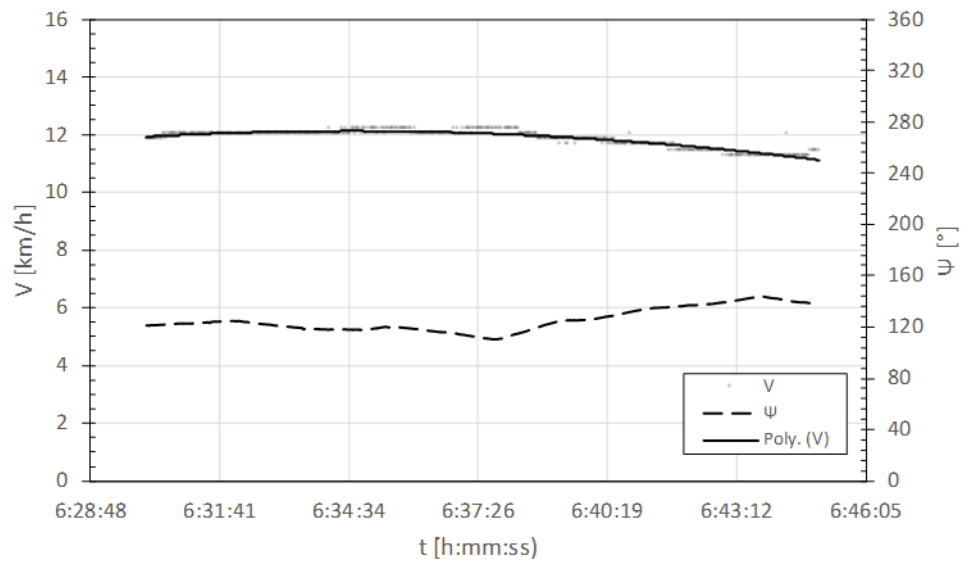
Слика 5.1.2.

Промена брзине у односу на обалу (V) и угла курса (Ψ) потискиваног састава м/п „GAVANA“, на овој деоници, приказани су на слици 5.1.2. страна 18.

Тачке на дијаграму, приказаном на слици 5.1.2, представљају измерене вредности брзине потискиваног састава у односу на обалу, док пуна линија представља средњу брзину. Испрекидана линија указује на промену угла курса. Из приложених вредности, које су добијене праћењем потискиваног састава применом AIS система, уочава се да нема значајнијих промена ни у брзини, ни у курсу, иако потискивани састав заправо упловљава у кривину.

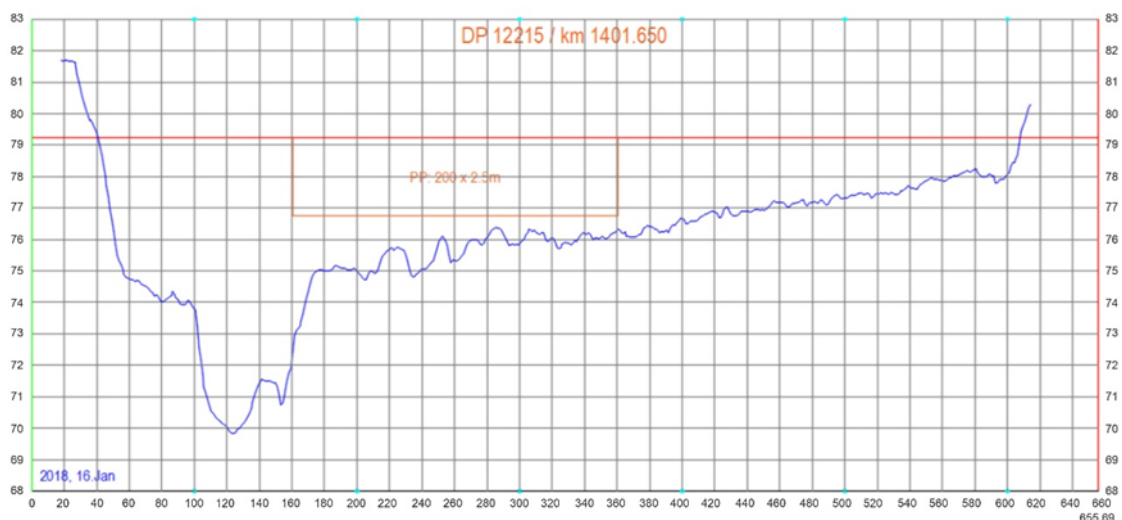
Слика 5.1.3.

На слици 5.1.3. приказан је попречни пресек Дунава на 1401 km + 650 m. На слици је детаљније приказано оно што се може видети и на слици 5.1.1 страна 17, а то је да је дубина Дунава десно од коридора (ближе десној обали) мања, те се пловидба са десне стране коридора не може сматрати безбедном. Треба напоменути да приказани профил Дунава одговара водостају који је регистрован 16.01.2018. године.

Сагледавајући ширу слику, везано за пловидбену незгоду која је предмет анализе, може се констатовати да је тренутак напуштања коридора, односно преурађен улазак у кривину, заправо почетак околности које су довеле до пловидбене незгоде. Пловећи даље, без значајније корекције курса/брзине потискивани састав пролази поред зоне у којој је дубина

воде испод 2 m, приближавајући се кривини под неповољним углом. Према томе, уместо да прати пловни пут, и прилагоди курс и брзину потискиваног састава уласку у кривину, официр палубе, који је у том тренутку управљао бродом, је не обзирајући се на прописане границе пловног пута, расположиве информације о расподели дубина по ширини реке, као и добру пловидбену праксу, прерано започео маневар уласка у кривину, чиме је сузио маневарски простор и отежао/угробио даљу безбедну пловидбу.

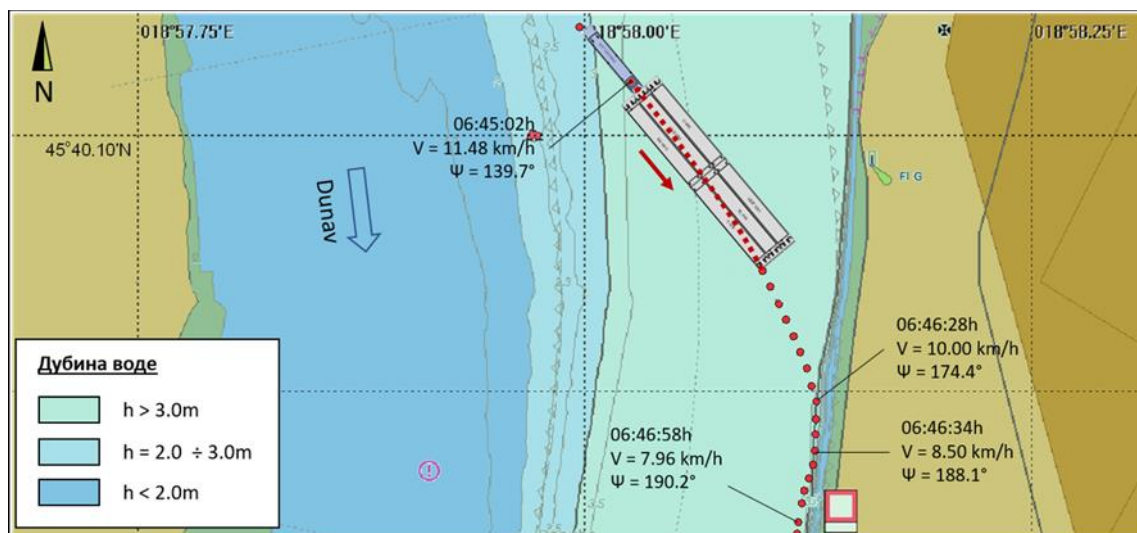
Слика 5.2.1.

Даље кретање потискиваног састава приказано је на слици 5.2.1. Јасно се уочава да потискивани састав, иако је лева обала свега педесетак метара од прамца потиснице регистарске ознаке „UDP 1601“, потискивани састав и даље плови без промене брзине и курса.

У изјави коју је након пловидбене незгоде дао официр палубе, који је управљао потискиваним саставом, наведено да је непознати предмет, који је слободно плутао на површини воде, „ушао у леви мотор“ што је онемогућило правовремену контролу трајекторије састава. Уобичајени поступак би налагао прекрет пропелера за војњу крмом и уз постепено и пажљиво повећање броја обртаја настојање да се пањ избаци из пропулзивног уређаја, да не би дошло до већих оштећења. Извесно је да би такав догађај имао за последицу значајнији пад брзине, што се из доступних података о кретању потискиваног састава не може уочити.

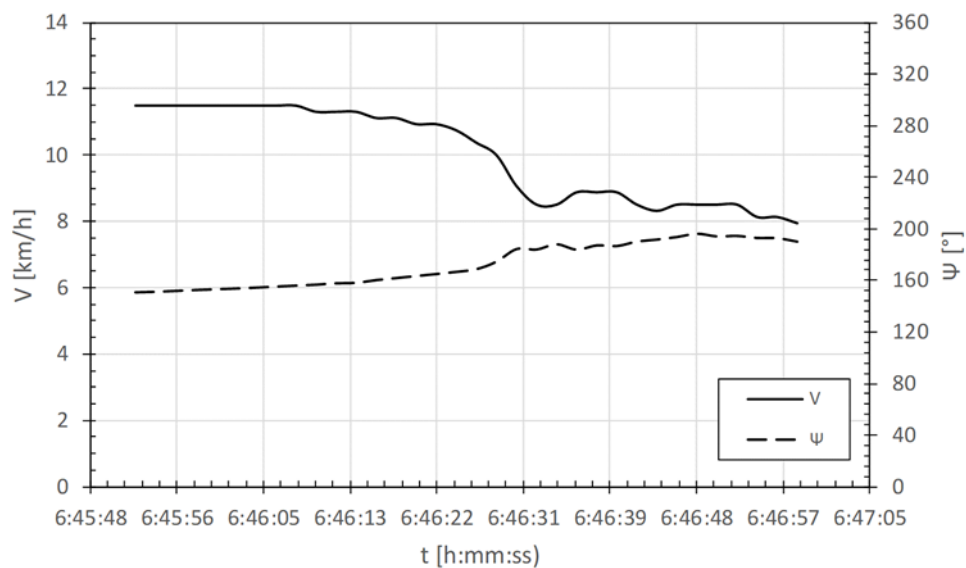
Слика 5.2.2.

На слици 5.2.2. приказани су промена брзине у односу на обалу и промена угла курса, који су регистровани приликом праћења пловидбе потискиваног састава, а што је приказано на слици 5.2.1.

Прво значајније смањење брзине може се уочити око 06:46:34, када брзина пада на око 8,5 km/h. Ова промена у свега неколико секунди може се сматрати наглом и указује на настојање официра палубе, који управља бродом, да избегне препреку коју је уочио, а која се налази на правцу кретања потискиваног састава. У наредних тридесетак секунди, приметно је умерено повећање угла курса (благо скретање у десно), али и осциловање у брзини са јасном тенденцијом веома постепеног опадања.

Дакле, на моменат је изгледало као да је официр палубе успео да потискивани састав уведе у кривину и избегне теже последице. Међутим, непосредно по успостављању контроле над теретним потискиваним саставом м/п „GAVANA“ уследио је нови проблем. На позицији 1400 km + 970 m, на којој се тада налазио предњи крај састава, уз леву обалу, била је стационирана скела „JASMINA“ са моторним тегљачем „VIDRA I“, у власништву ЈП „Војводинашуме“.

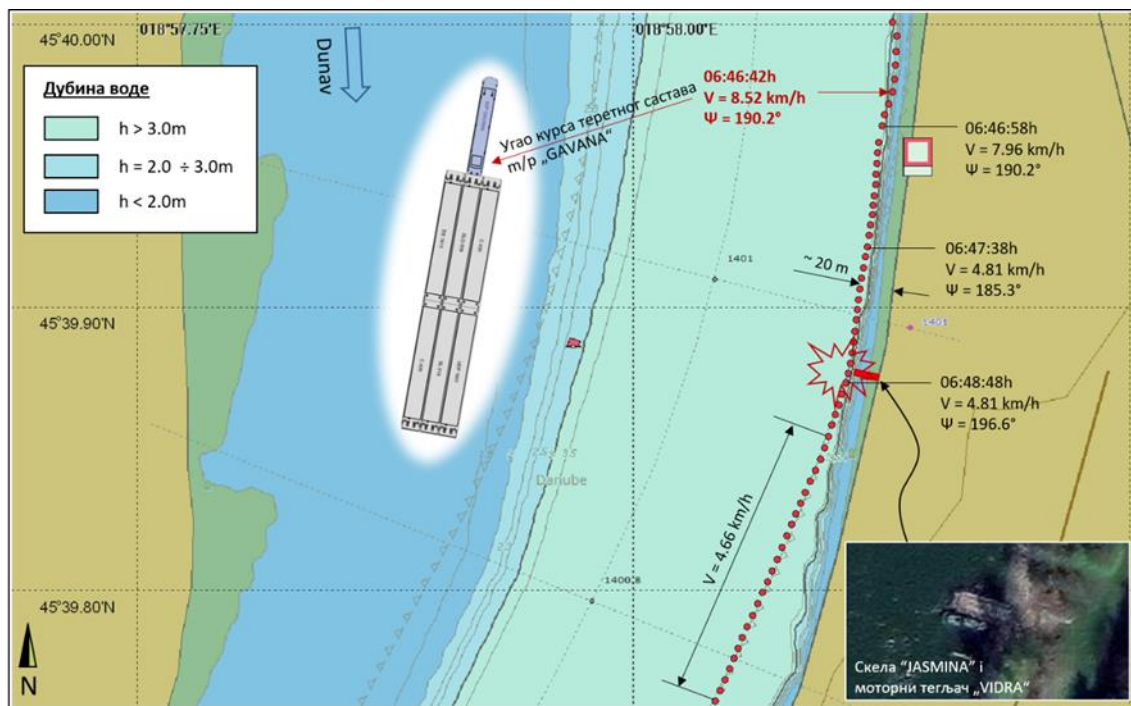
Слика 5.3.1

Трајекторија потискиваног састава м/п „GAVANA“, у ужој зони у којој се догодила пловидбена незгода, у којој је потискивани састав ударио у скелу „JASMINA“ и моторни тегљач „VIDRA I“, приказана је на слици 5.6. Тегљач и скела, који су стационирани на уобичајеној локацији (1400 km + 970 m) уз леву обалу Дунава, приказани су на малој слици, у доњем десном углу слике 5.3.1.

На слици 5.3.1. приказан је и потискивани састав у одговарајућој размери, при углу курса на ком се налазио у тренутку ударца у скелу.

Имајући у виду дужину потискиваног састава, непосредно по успостављању курса паралелног са левом обалом, око 06:46:42, дошло је до контакта прамца потиснице „UDP 1601“ са скелом и моторним тегљачем. Како је потискивани састав био натоварен са 6.957, 480 тона терета, контакт са скелом и тегљачем није значајније утицао на кретање потискиваног састава. Теретни састав је наставио низводну пловидбу без значајније промене угла курса, док је уочљиви постепени пад брзине, чини се, пре условљен настојањем да се сагледају последице пловидбене незгоде.

На основу доступних података може се уочити да је потискивач од обале удаљен око 20 метара. Како је ширина потискиваног састава 33 метра, док се потискивач налази у симетрали састава, проистиче да је леви бок састава од обале удаљен мање од 5 метара. Потискивани састав тако плови низводно све до позиције у којој је потискивач стигао наспрам места на коме се догодила пловидбена незгода, након чега наставља пловидбу уз извесно скретање у десно, пратећи леву ивицу пловног пута, без значајније промене брзине, пловећи брзином од око 4,7 – 4,8 km/h.

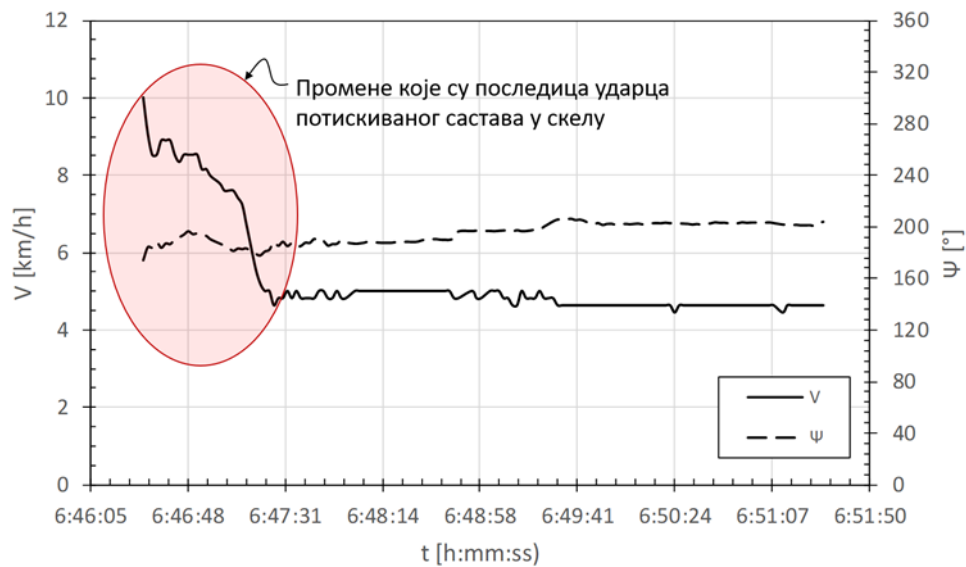
Слика 5.3.2.

Промена брзине у односу на обалу, као и промена угла курса потискиваног састава приказани су на слици 5.3.2. на страни 30.

Ранији закључци о брзини пловидбе и курсу потискиваног састава у тренутку и непосредно након пловидбене незгоде у сагласности су са измереним вредностима које су приказане на слици 5.3.2. Пад брзине до кога је дошло услед пловидбене незгоде јасно се уочава на дијаграму. Ове промене јасно указују на покушај официра палубе за избегне пловидбену незгоду, међутим мере које су предузете нису биле довољне.

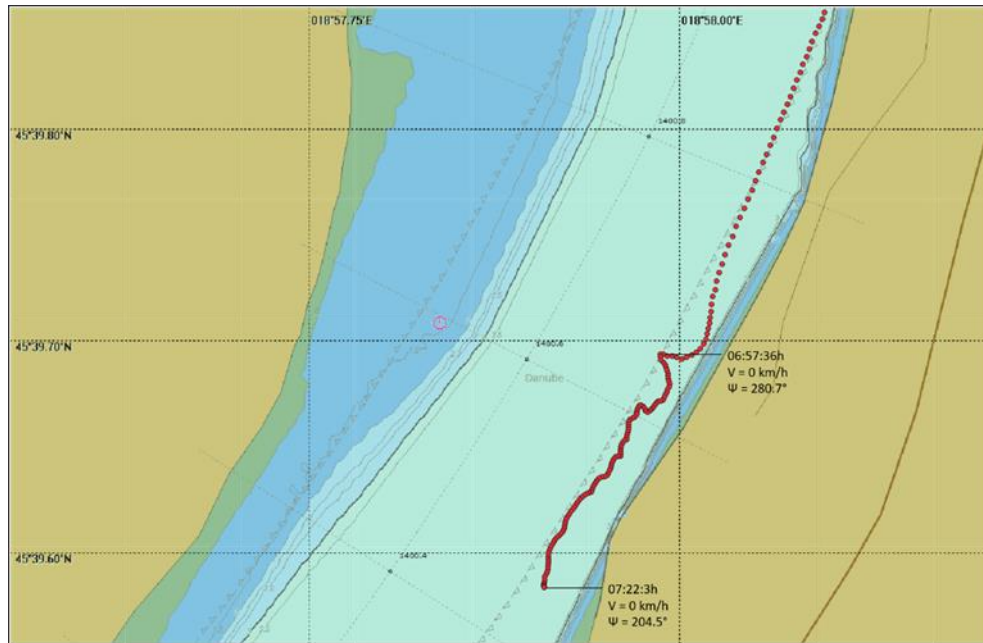
Слика 5.4.1.

Подаци о пловидби потискиваног састава м/п „GAVANA“ након пловидбене незгоде приказани су на сликама 5.4.1. и 5.4.2. Прва показује трајекторију састава до коначног заустављања, док друга указује на измерене вредности брзине и угла курса састава, до првог заустављања у 06:57:36.

Потискивани састав се први пут зауставио на 1400 km + 650 m, на левој ивици пловног пута и при регистрованом углу курса од 280.7°. При овом курсу потискивани састав је позициониран попреко у односу на пловни пут, угрожавајући пловидбу другим пловилима.

Недуго потом потискивани састав је наставио низводну пловидбу. Око 25 минута касније потискивани састав се поново зауставио на 1400 km + 450 m, овога пута изван граница пловног пута. Последњи доступан регистровани угао курса износи 204.5°. Овај податак указује да је састав окренут низводно и да мирује у односу на обалу, изван граница пловног пута.

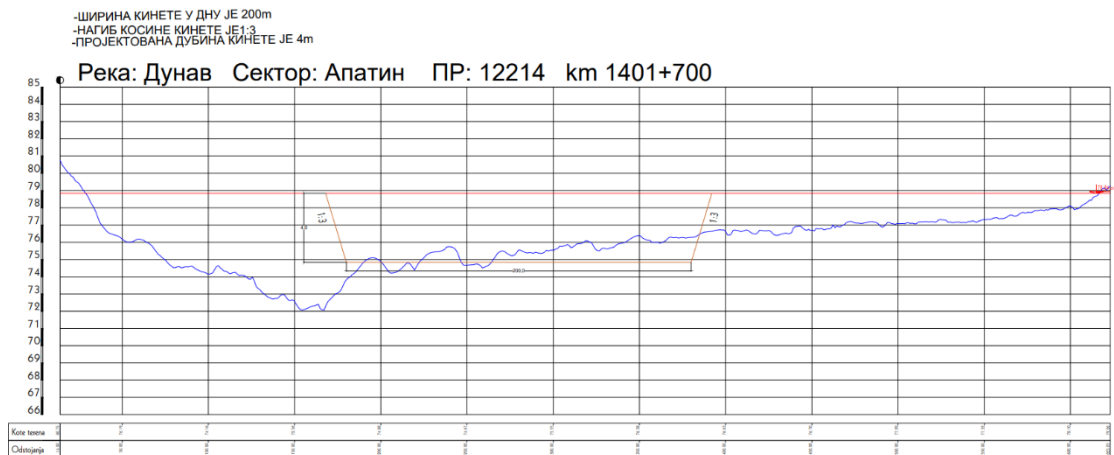
Слика 6.1.

- Може се констатовати да су подаци из Изјаве заповедника брода и они који су унети у бродски дневник брода м/п „GAVANA“ у потпуном нескладу са забележеним подацима и позицијама из видео записа на ЕНЦ картама АtoNs апликације.
- Официр палубе у смени на командном мосту брода м/п „GAVANA“ је погрешним позиционирањем низводног бродског састава пре уласка у оштру десну кривину и изласком са коридора пловног пута на 1402 km + 200 m, почео је да сече кривину и подиже састав на конвексну страну десне обале, у бродарској терминологији прерано дизање састава на ћошак кривине. Ова грешка проузрокује затим увођење низводног састава у плитке воде, односно у зону плићака што се може видети из попречног пресека ПР: 12214, km 1401 + 700 (слика 6.1.). Само захваљујући повољном водостају на водомерној станици Апатин +250, режим средње високе воде, није дошло до наседања бродског састава.
