Број: ВДС-04/2020

КОНАЧАН ИЗВЕШТАЈ О ИСТРАЗИ ПЛОВИДБЕНЕ НЕЗГОДЕ У УНУТРАШЊОЈ ПЛОВИДБИ

Име пловила:	„PRINCE“
Врста пловила:	Моторни потискивач
Регистарски број:	1666
ЕНИ број:	35054537
Година градње:	1974. године
Власник/бродар:	GAT EGAL d.o.o.
Место пловидбене незгоде:	река Тиса 73 km + 500 m
Датум пловидбене незгоде:	7.10.2020. године
Време пловидбене незгоде:	око 15:35

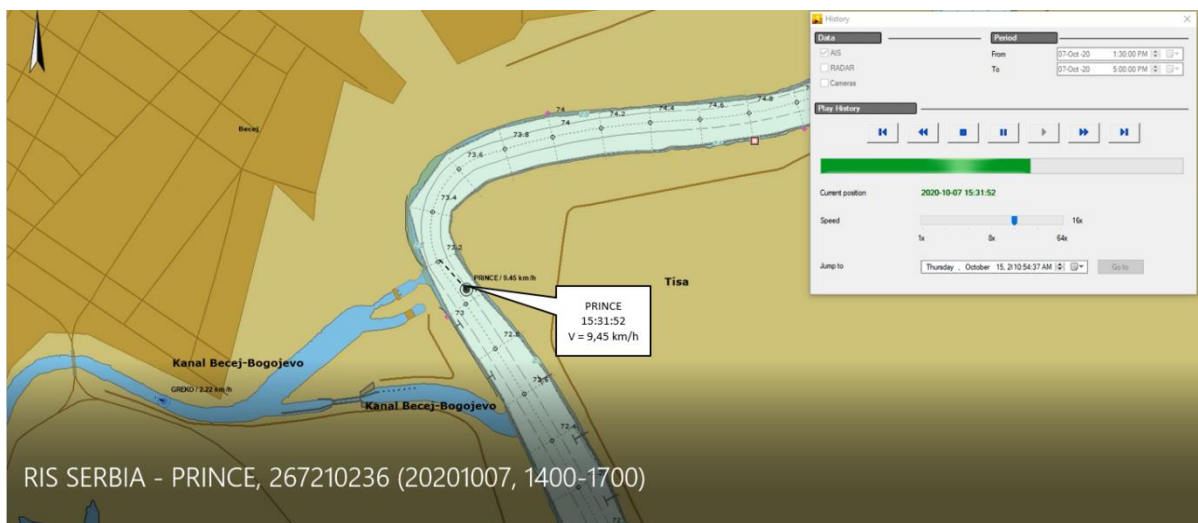
Слика 4.1.

- Према видео запису на ENC карти у реалном времену, позиција узводног потискиваног састава брода „PRINCE“ на 73 km + 200 m (GPS и VHF су смештене на крову крмиларнице) била је уз леву ивицу пловидбеног коридора (пловног пута), с тим да је прамчани курс имао угаони отклон ка десној страни пловног пута, што се види по прамчаном курсу при брзини $V = 9,45 \text{ km/h}$ (слика 4.1.).

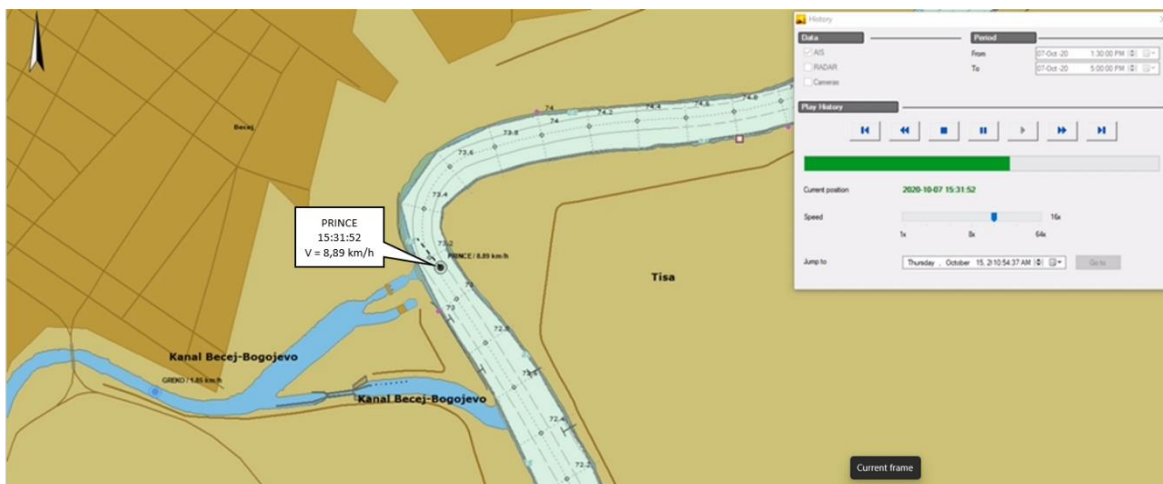
Слика 4.2.

- На основу трајекторије узводне пловидбе и прамчаног курса на позицији узводног потискиваног састава брода на 73 km + 300 m угаони отклон у односу на уздужницу бродског састава остао је релативно константан у кратком временском периоду, односно креће се ка десној ивици пловног пута при брзини у односу на обалу $V = 8,89$ km/h (слика 4.2.).

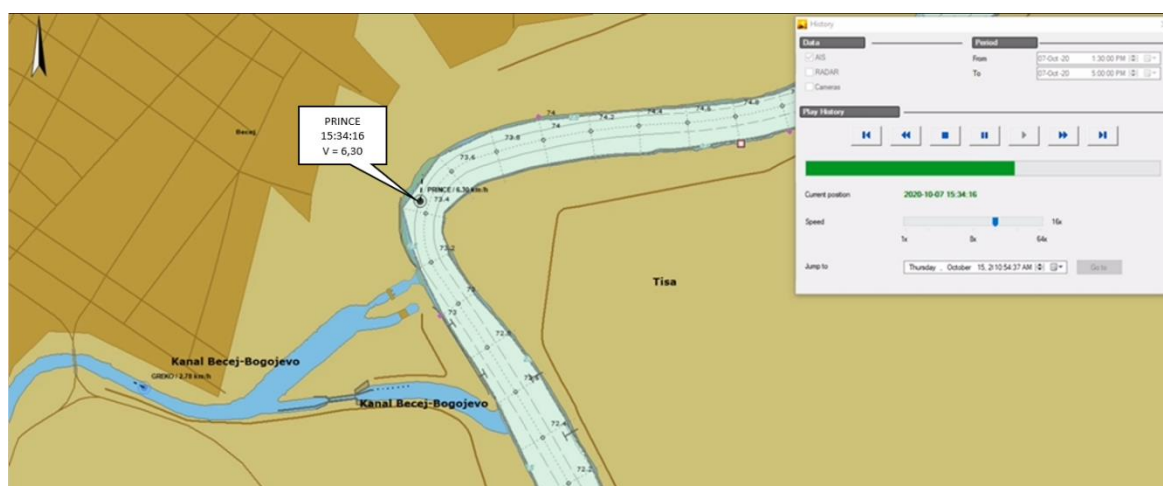
Слика 4.3.

На основу приложене скице заповедника брода и видео записа ENC карте (слика 4.3.), види се несклад позиције састава у пловном путу, наиме према скици заповедника узводни потискивани састав је био уз леву ивицу пловног пута са прамчаним курсом и угаоним отклоном ка конвексној, левој страни десне кривине на приближно полупречнику исте што је супротно позицији на ENC карти, чија апликација показује позицију састава ван десне ивице пловидбеног коридора те демантује положај састава на скици заповедника у положају II (слика 4.4.).

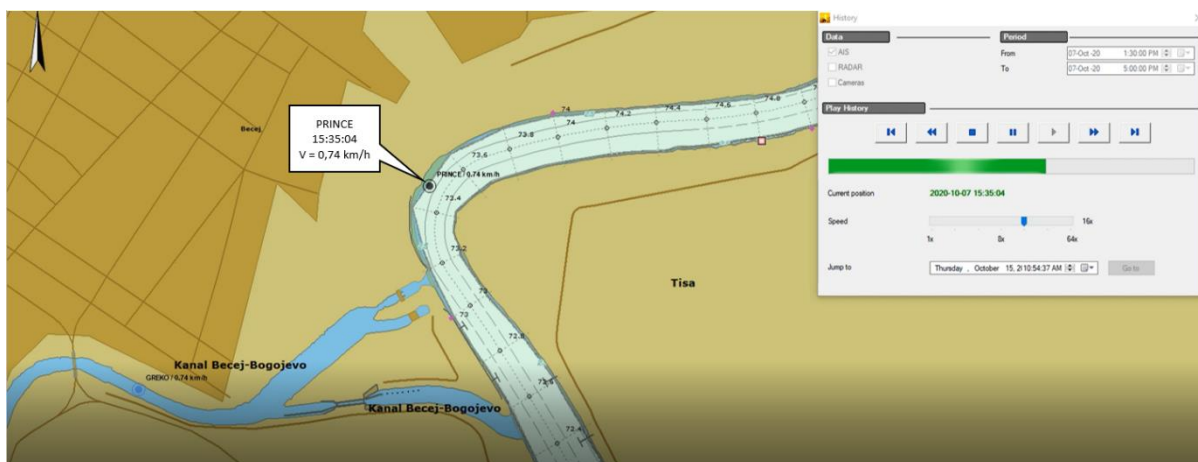
Слика 4.5.

- Према mp4 видео запису види се у кратком временском интервалу између 15:34:16 - 15:35 04 опадање брзине састава до тренутка контакта (слика 4.3. на страни 14 и слика 4.5.). Такође се може уочити да је након удара у плутајући објекат брзина састава пала на $v = 0,74 \text{ km/h}$ а затим продор унутар плутајућег објекта до тренутка заустављања $v = 0,00 \text{ km/h}$.

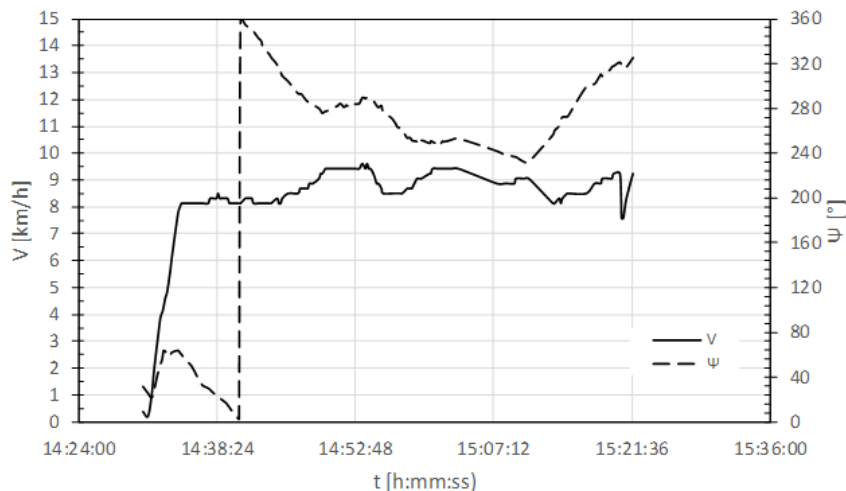
Слика 5.1.1.

Расположиви подаци, што се може уочити из дијаграма датог на слици 5.1.1, указују на стабилну и равномерну пловидбу, уз периодична повећања и смањења брзине – што је условљено околностима на пловном путу, пре свега конфигурацијом пловног пута (кривине, промена брзине водотока и друге природне препреке). Промена угла курса потискиваног састава (Ψ) такође прати правац простирања пловног пута. Оштра промена која се на дијаграму уочава око 14:40, када угао курса са пар степени прелази на око 360° условљена је чињеницом да потискивани састав, у првој - левој кривини, из правца север-исток, постепено мењајући курс (пратећи коридор) наставља пловидбу на правцу север-запад*.

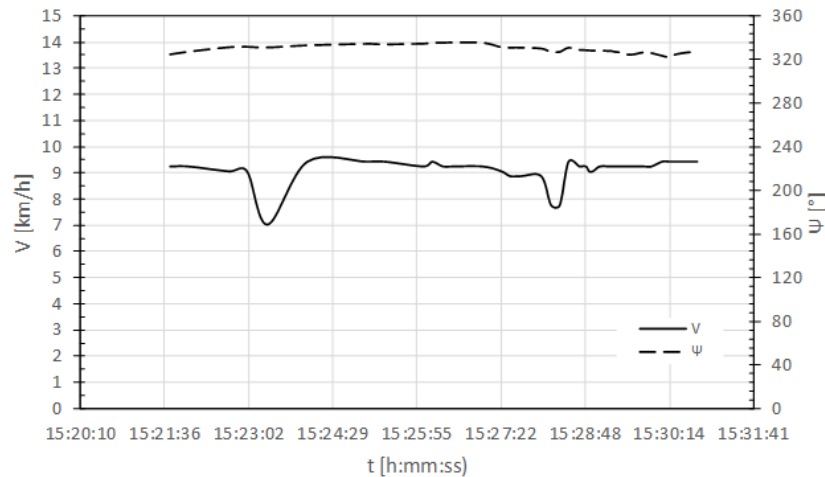
Слика 5.2.2.

У наредних нешто више од 3 минута потискивани састав плови левом ивицом пловног пута без значајније промене брзине у односу на обалу, као и без промене курса, што је показано на слици 5.2.2.

Овакво кретање указује на стабилну и равномерну пловидбу, без ванредних околности, брзином која се кретала у интервалу између 9 km/h и 9,5 km/h, при углу курса од око 330°. На дијаграму, датом на слици 5.2.2, могу се уочити два тренутка у којима долази до краткотрајног губитка брзине, и то у 15:23:22 и 15:28:22, када брзина пада на 7 km/h, односно 7,8 km/h. Из расположивих информација није могуће са сигурношћу тврдити шта је довело до ових промена. У сваком случају, м/п „PRINCE“ ову деоницу, као и претходну, прелази без посебних тешкоћа.

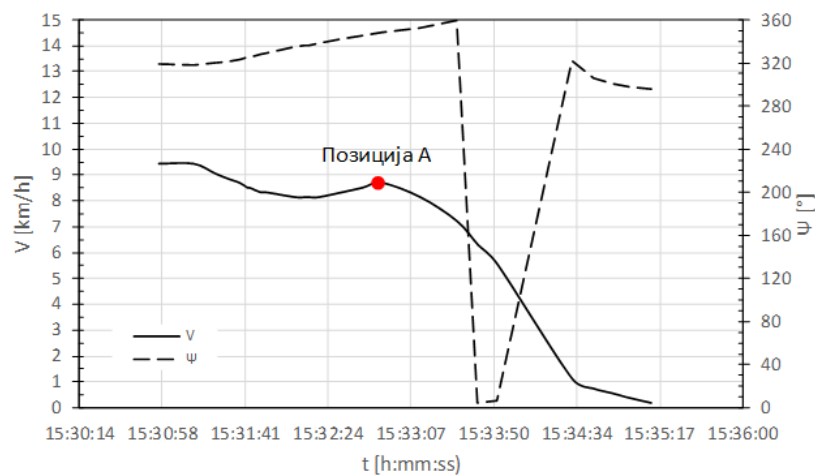
Слика 5.3.2.

Након тога, потискивани састав почиње да смањује брзину (слика 5.3.2.), што је највероватније последица покушаја да се заустави брод, међутим без значајније промене

До контакта између потисница и конструкције плутајуће марине је највероватније дошло у периоду који је на слици 5.3.2. приказан као нагла промена угла курса брода. У овом периоду уочава се и значајнији пад брзине потискиваног састава, који гура понтоне марине. Потискивани састав се зауставио, у односу на обалу, након што је дошло до контакта са контејнерима, који су коришћени као помоћне просторије за потребе марине, видети слику 5.3.3.

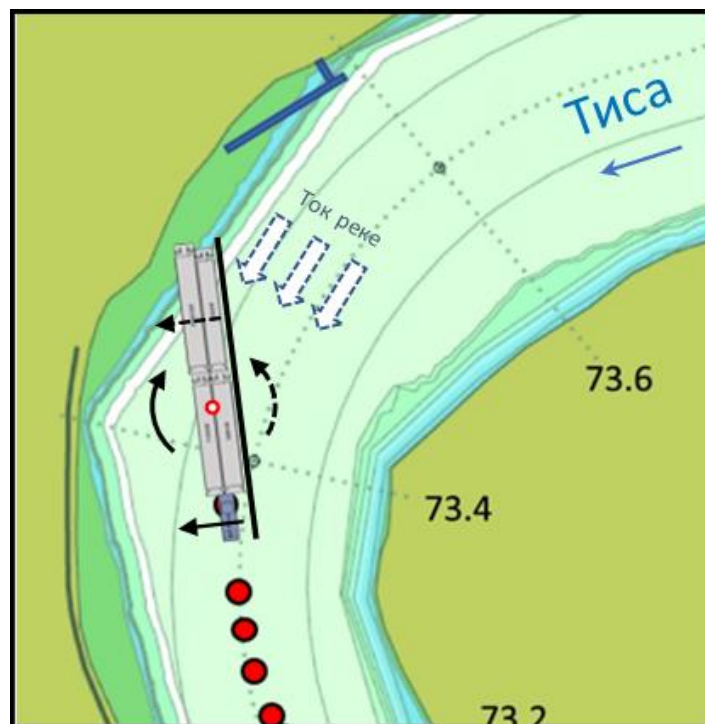
Слика 5.4.1.

Раније је констатовано да је, услед погрешне процене, Заповедник брода сувише касно реаговао при уласку потискиваног састава у десну кривину која се налази на 73 km + 200 m. Наиме, без значајније, благовремене, промене угла курса, ка левој ивици пловидбеног коридора (правовремено дизање састава ка конвексној страни кривине) и брзине, потискивани састав је упловио у кривину. Реакција Заповедника брода је уследила сувише касно и састав се нашао у ситуацији да су маневарске могућности биле у значајној мери умањене. Интензитет и смер силе притиска којом ток реке делује на велику уроњену површину изложеног десног бока потискиваног састава има тенденцију потискивања (слагања) прамца према десној обали, што је показано на слици 5.4.1. Сила и момент закретања који делују на потискивани састав, а који су последица утицаја тока реке (струјница) приказани су испрекиданим линијама. Заповедник има на располагању погонско-управљачки комплекс (главна и фланкинг пера крме) којим покушава да одржи контролу кретања потискиваног састава, делујући корективном силом, односно моментом закретања, који су на слици 5.4.1. приказани пуним линијама. Међутим, имајући у виду ограничен маневарски простор, у околностима у којима се нашао потискивани састав није било могуће избећи пловидбену незгоду.

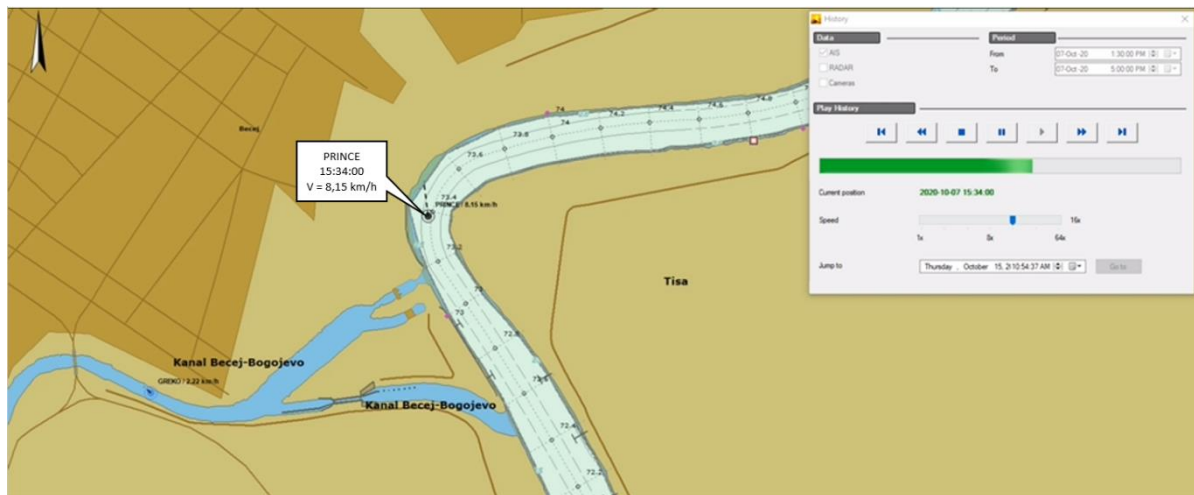
Слика 6.2.

Узимајући у обзир растојање прамца узводног потискиваног састава м/п „PRINCE“ и позицију чамца који су унети у ситуациону скицу заповедника брода, апроксимацијом физичких величина растојања, на растојању два попречна пресека ($s \approx 100 \text{ m}$) и брзине ($v \approx 8,15 \text{ km/h}$), код униформног кретања, време које је потребно да узводни састав дође у висину попречног пресека положаја чамца износи око ($t = 44,25 \text{ s}$), што је податак да би чамац био ван пловидбеног коридора (слика 6.2). У свом Извештају заповедник брода је навео да у тренутку када је приметио чамац као знак упозорења дао је звучни сигнал.
