Број: ВДС-07/2020

Број: 342-00-1/2020-03-7-27

КОНАЧАН ИЗВЕШТАЈ О ИСТРАЗИ ПЛОВИДБЕНЕ НЕЗГОДЕ У УНУТРАШЊОЈ ПЛОВИДБИ

Име пловила:	„TITEL“
Врста пловила:	Теретни моторни брод
Регистарски број:	54702
ЕНИ број:	36000497
Година градње:	1979. године
Власник/бродар:	„KARIN KOMERC MD“ DOO/„DUNAV-TRANS“
Место пловидбене незгоде:	базен Луке Београд
Датум пловидбене незгоде:	11.11.2020. године
Време пловидбене незгоде:	око 06:30

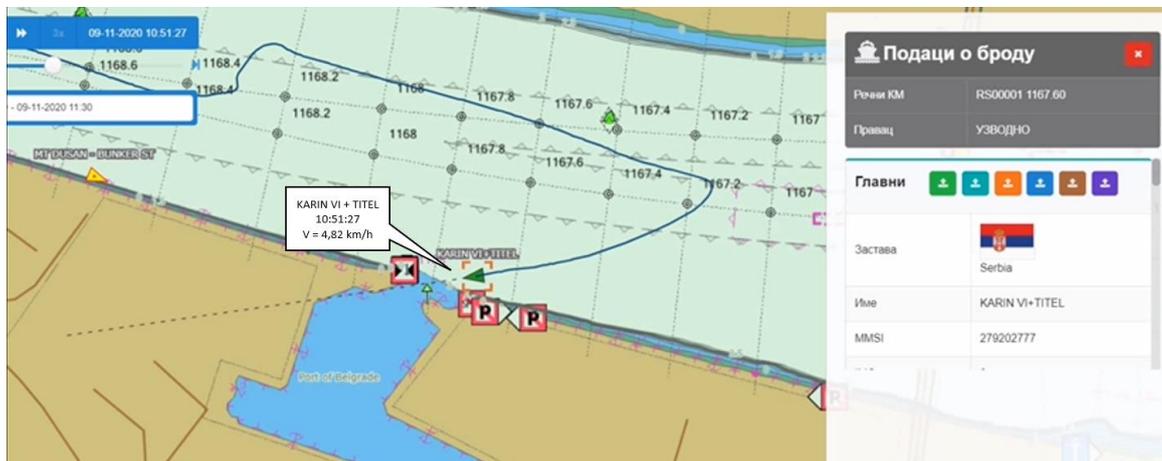
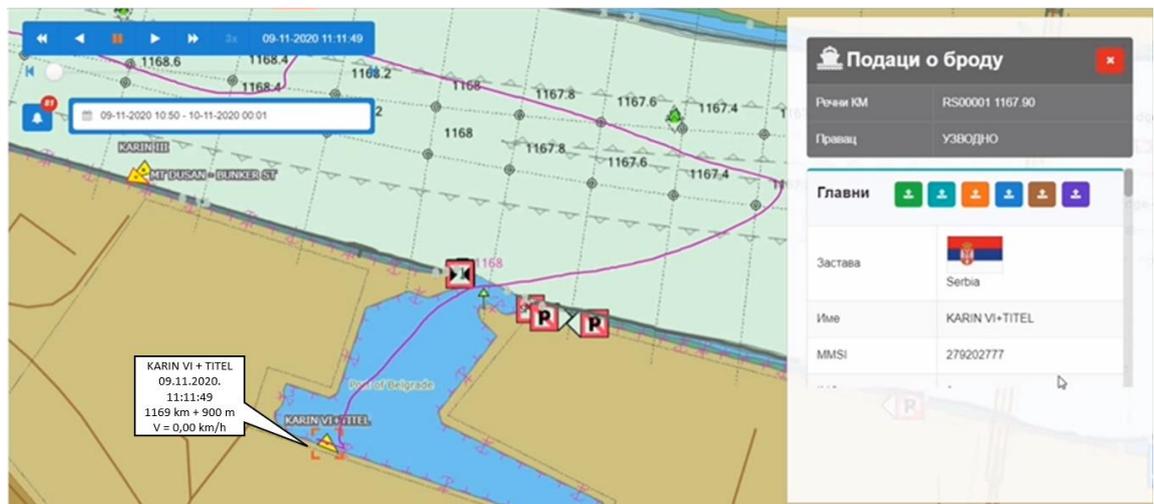
- Према видео запису на ENC карти у реалном времену и апликацијама, приказана је позиција уласка брода с/т „KARIN VI“ у базен Луке Београд. Из апликације на ENC карти може се видети да брод с/т „KARIN VI“ у свом саставу носи брод с/т „TITEL“, што показује да заповедник брода није ажурирао податке на AIS транспондеру. Наиме увидом у бродски дневник лучког брода „TORO II“ види се да је у 10:30 на 1168 km у састав узео брод с/т „TITEL“ и да је са истим упловио у базен луке и поставио га под утоварно место број 2 у 11:00. Такође се може констатовати из видео записа AtoNs апликације за лоцирање и праћење пловила, да на броду с/т „TITEL“ и на лучком броду „TORO II“ није у функцији AIS транспондер (слика 4.1. и 4.2.).

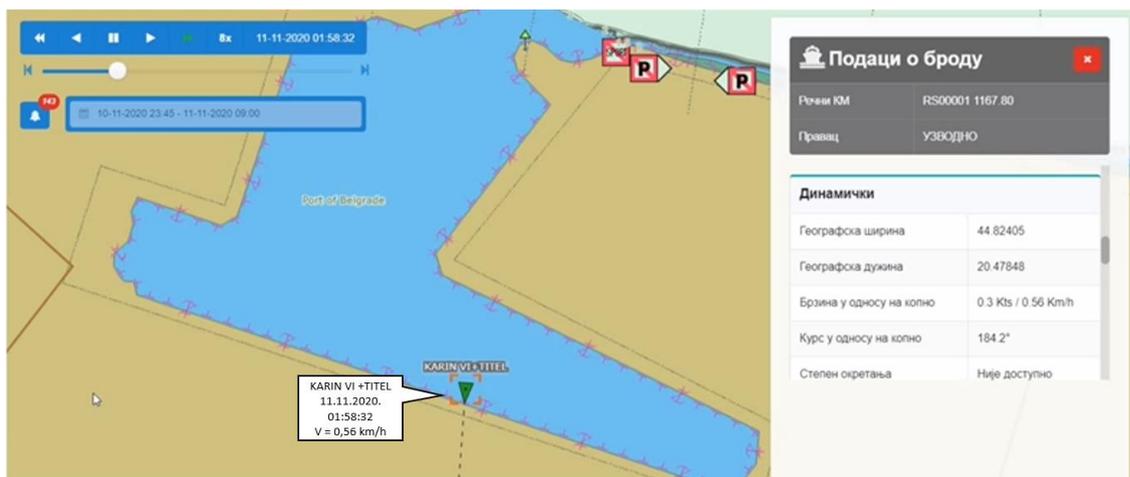
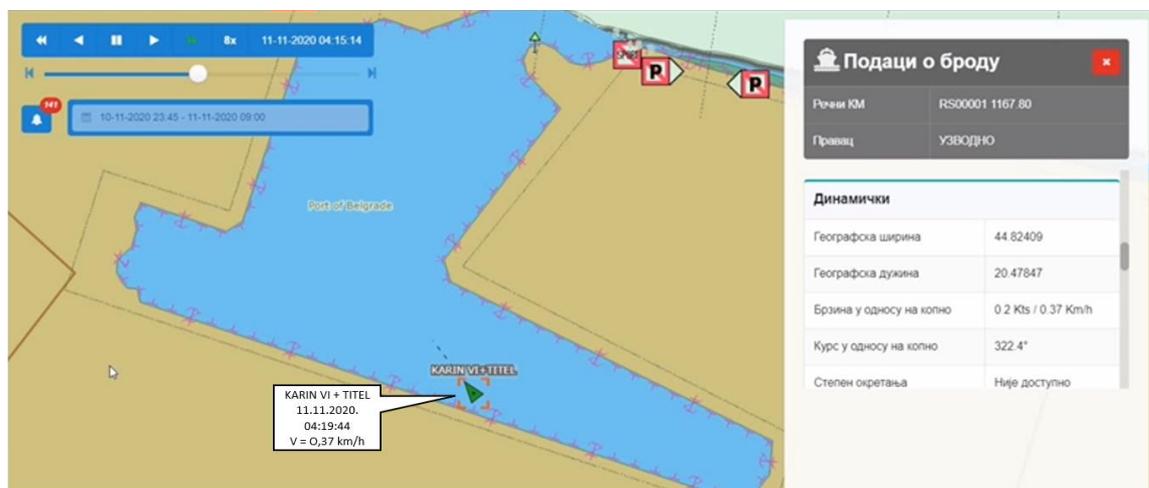
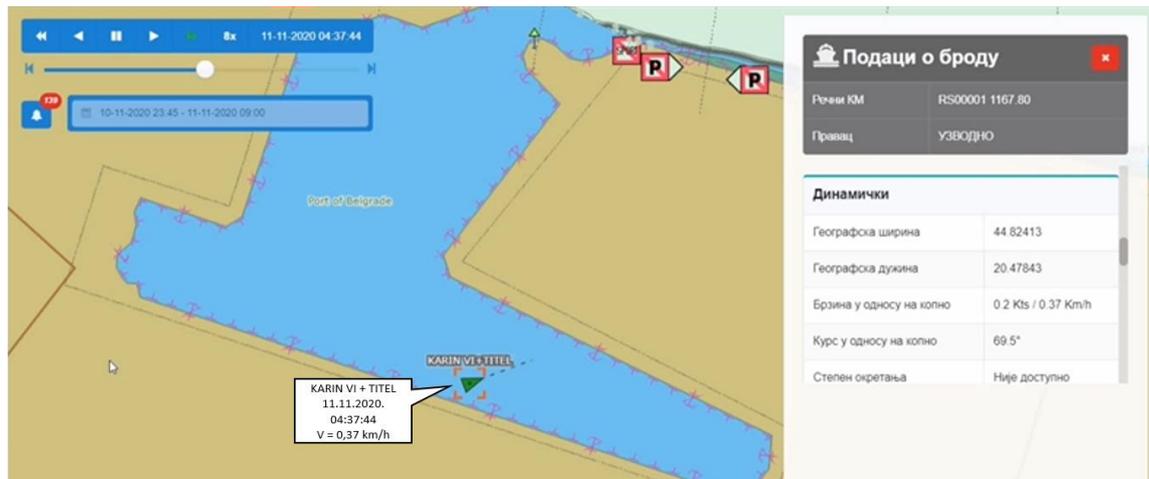
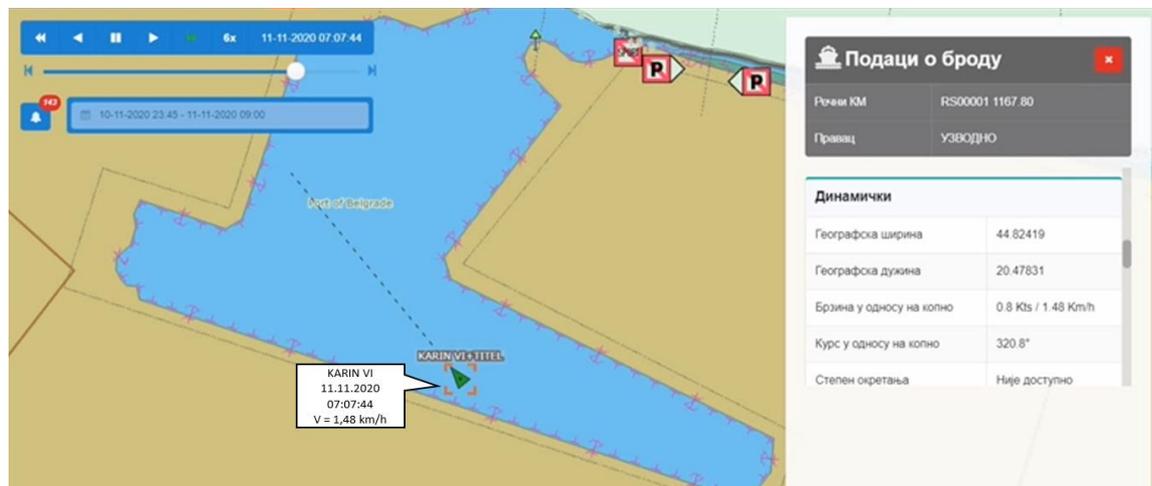
- Увидом у бродски дневник брода с/т „KARIN VI“, уочена је неправилност унесених података, односно за дан 11.11.2020.године у колони важне напомене заповедник брода је уписао податак да је прегледан брод с/т „TITEL“, задњи пут у 22:00. У Извештају заповедника дат је исказ да је брод с/т „TITEL“ контролисан 10.11.2020. године у 22:00, што је потпуно контрадикторно са претходно уписаним податком у бродски дневник.

На основу видео записа из AtoNs апликације за лоцирање и праћење пловила за временски период 11.11.2020. године од 01:58:32 до 07:07:44, могу се констатовати оперативне манипулативне радње брода с/т „KARIN VI“ у зони потонућа брода с/т „TITEL“ (слике 4.4, 4.5, 4.6. и 4.7.).

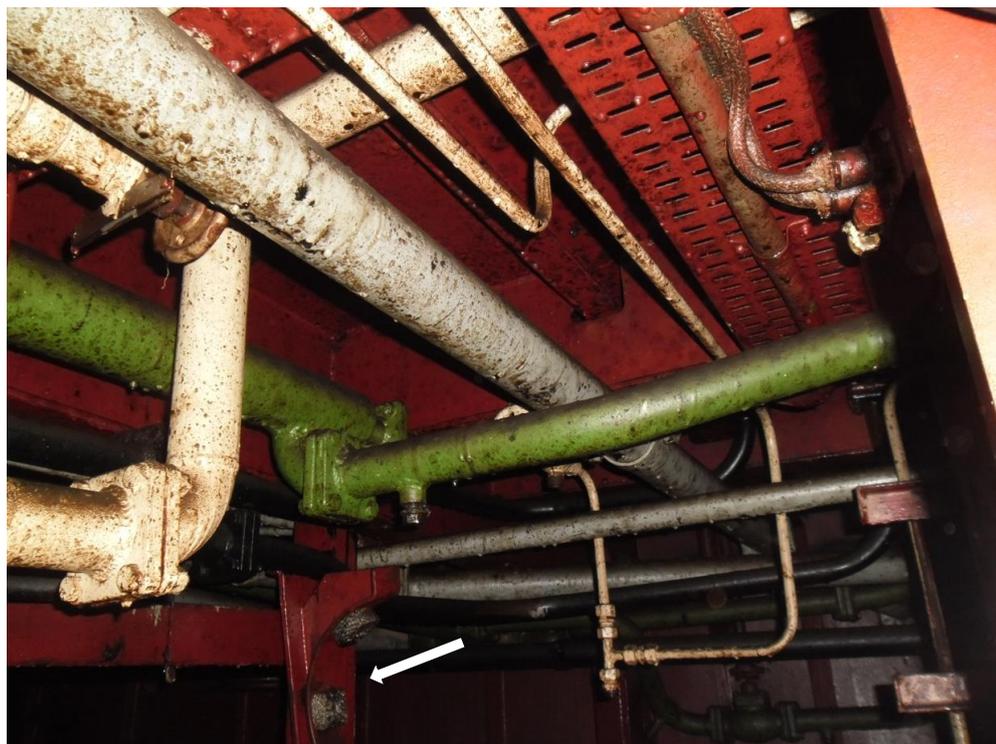
Слика 5.5. Место где су биле смештене боце за компримовани ваздух

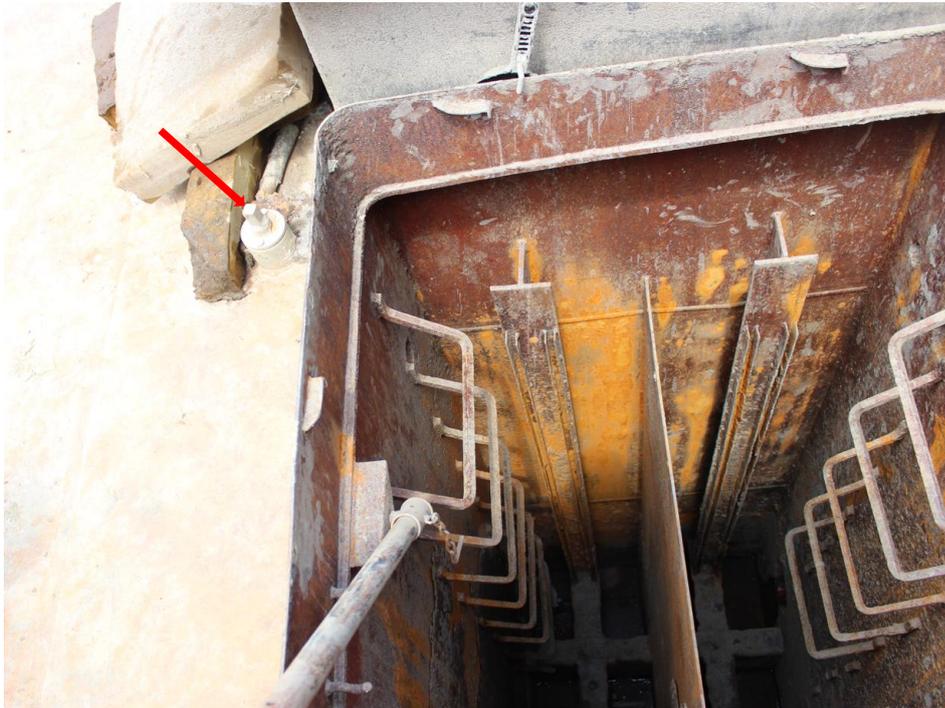
На бунару од прикључака, у горњој зони са леве и десне стране су отвори за улив топле расхладне воде мотора од спољног круга хлађења (слика 5.11.). Сваки посебно је даљинско управљив са палубе. Позиционирани су у горњем делу бунара на 490 mm од нивоа палубе (слика леви 5.12; слика десни 5.13.). У зимским условима су коришћени због бржег загревања воде за хлађење у бунару. Са десне стране је одушник бунара спроведен на

Слика 5.11. Кључ са четвртком за даљинско управљање са палубе

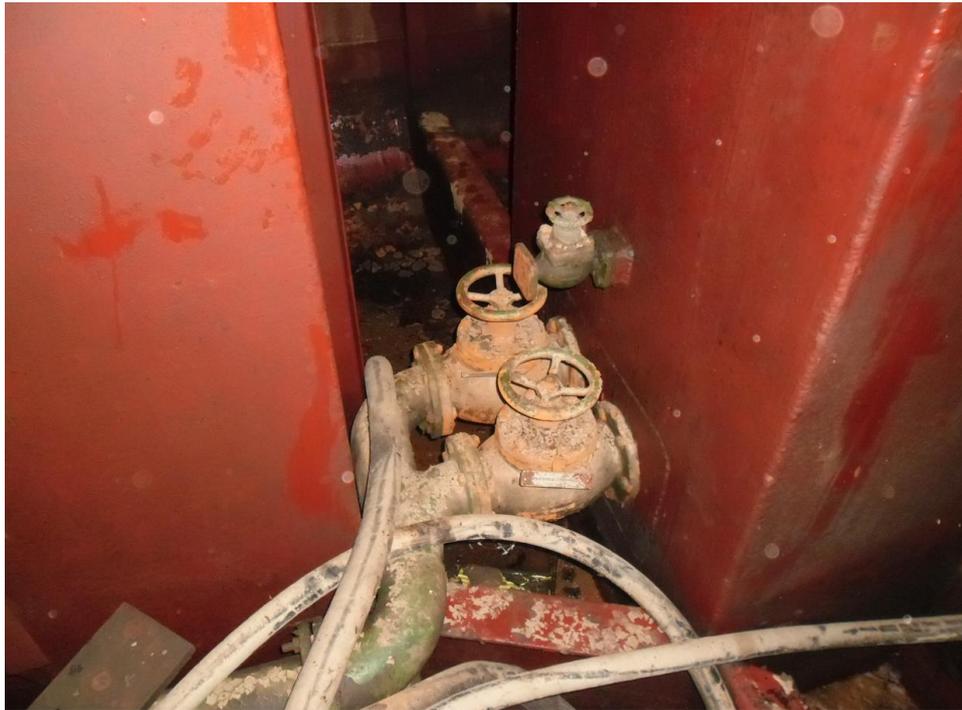
палубу типа - лабудов врат. Између улаза спојних цеви у доњем делу бунара, код средње вертикалне преграде бунара, уграђена су два оплатна вентила. Они су спојени у једну цев која целом својом дужином испод патосница пролази до крменог пика (слика 5.14.). На улазу те цеви у простор крменог пика одвајају се два огранка према машинском простору на палуби, ка пумпама за хлађење погонских мотора спољном водом (слика 5.15.). У продужетку цеви, трасе за воду од бунара, на цев је прикључена пумпа опште службе, њен потис се улива у пожарни цевовод (слика 5.4. страна 16). Положај пумпе је такав да је она потопљена и има увек довољно воде за потребу гашења пожара. Пожарни цевовод се налази са десне стране уз пражницу товарног простора и протеже се до прамчаног дела (слика 5.16.).

Слика 5.14. Оплатни вентили расхладне воде на дну бунара

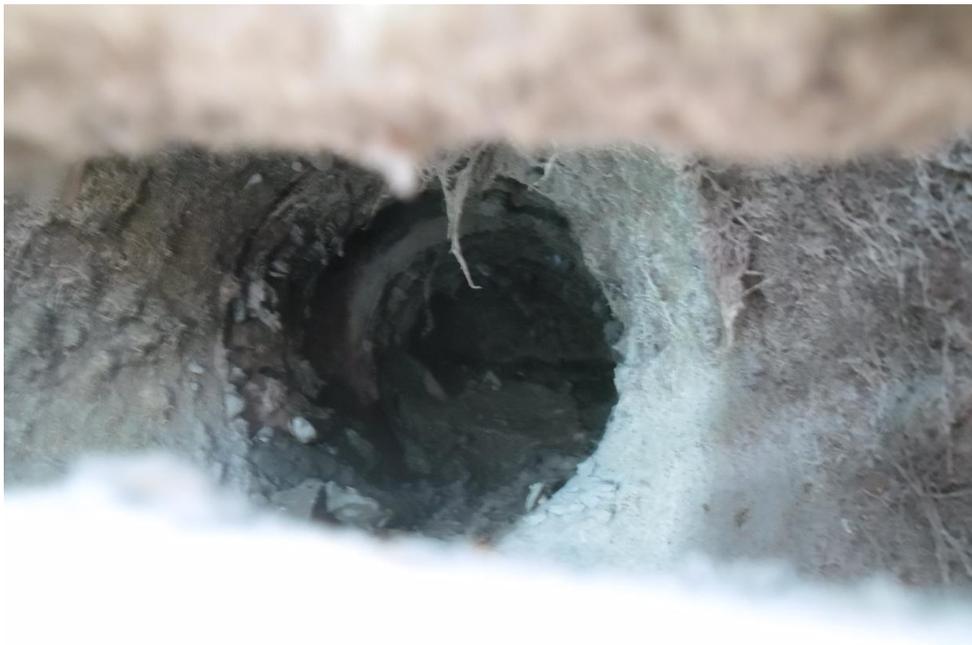
Слика 5.19. Тело вентила у десној комори

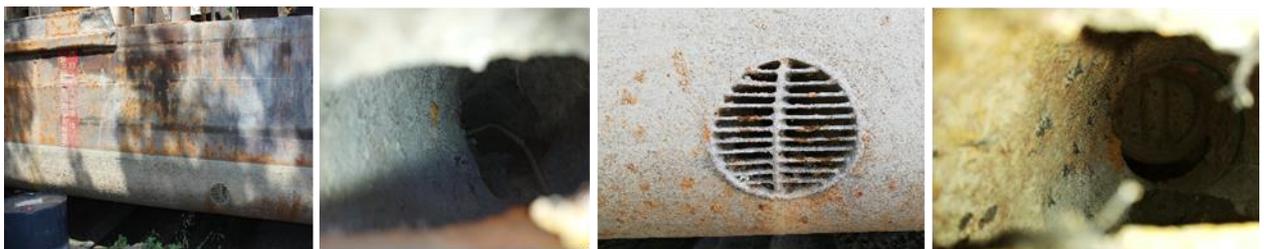
На висини 2,33 m од дна, на бунару се налазе два кружна отвора $\text{Ø} 68 \text{ mm}$ са затварачима (слике 6.2.2.1. и 6.2.2.2.). Сматра се да је приликом хаварије, кроз ове отворе (један или оба) вода улазила у труп брода све док брод није потонуо. Површина једног истицајног отвора износи $0,00363 \text{ m}^2$, а оба отвора, $0,00726 \text{ m}^2$.

Слика 6.2.2.3. Усисни оплатни отвори десне и леве доводне цеви у резервоар

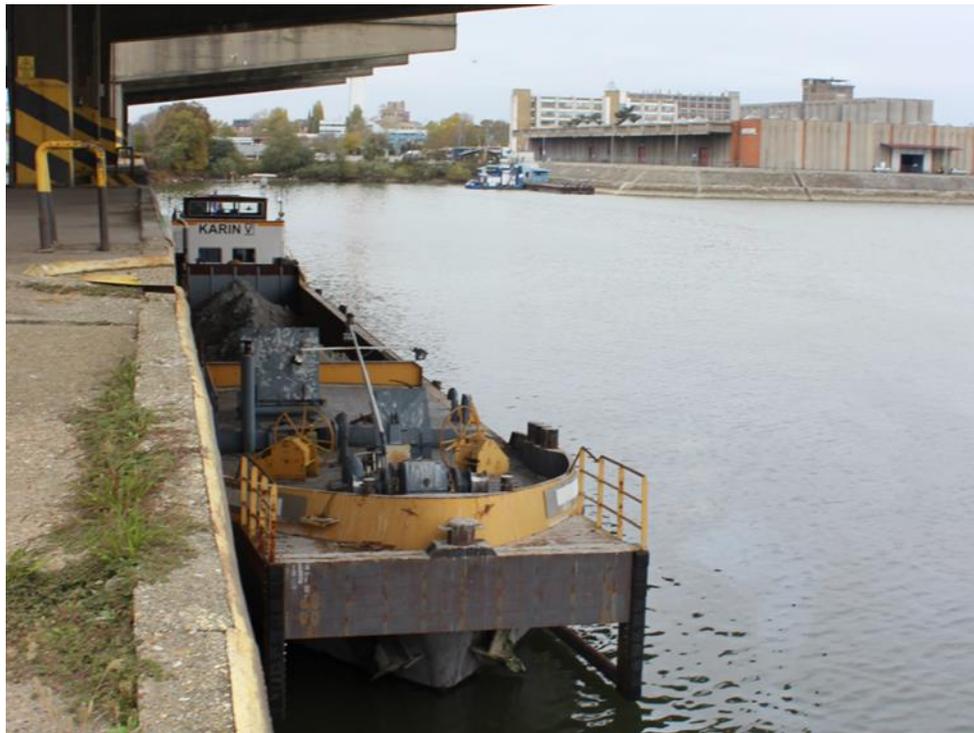
Увидом у бродско сведочанство за пловило „KARIN VI“ број 438/16 издато 26.7.2016. године од стране Лучке капетаније Нови Сад са роком важења до 30.5.2025. године на страни 2 тачка 2. уписано је врста пловила Т.П.О. багер сисавац. У извештају о доласку и одласку уписан је податак име „KARIN VI“, врста брода моторни теретњак. Увидом у електронски уписник о издатим исправама на дан 20.8.2021. године Управа за утврђивање способности бродова за пловидбу издала је Сведочанство о способности брода за пловидбу за пловило (технички пловни објекат-багер сисавац) „KARIN VI“, дана 3.6.2013. године са роком важења до 30.5.2023. године. На основу свега наведеног може се видети контрадикторност о врсти пловила те је неопходно уподобити издате исправе од стране Управе за утврђивање способности бродова за пловидбу, Лучке капетаније Нови Сад са стварним стањем односно врстом брода (слика 6.4.1.).

Слика 6.4.1. Моторни теретни брод „KARIN VI“, Лука Београд 11.11.2020. године

У одобрењу пловила за покретање састава на страни 4 тачка 15. бродског сведочанства брода с/т „KARIN VI“ дата је ширина састава од 11,6 m, док је укупна ширина бочног састава са бродом с/т „TITEL“ била $8,62\text{ m} + 7,62\text{ m} = 16,24\text{ m}$, што је супротно унетом одобрењу из наведене тачке.
