Број: ВДС-01/2022

Број: 342-00-4/2022-03-1-11

КОНАЧАН ИЗВЕШТАЈ О ИСТРАЗИ ПЛОВИДБЕНЕ НЕЗГОДЕ У УНУТРАШЊОЈ ПЛОВИДБИ

Име пловила:	„GAJO II“
Врста пловила:	Моторни потискивач
ENI број:	36000077
Година градње:	1982. године
Власник/бродар:	HIDRO-BAZA AGREGATI DOO
Место пловидбене незгоде:	река Сава 7 km + 250 m
Датум пловидбене незгоде:	6.8.2022. године
Време пловидбене незгоде:	око 00:50

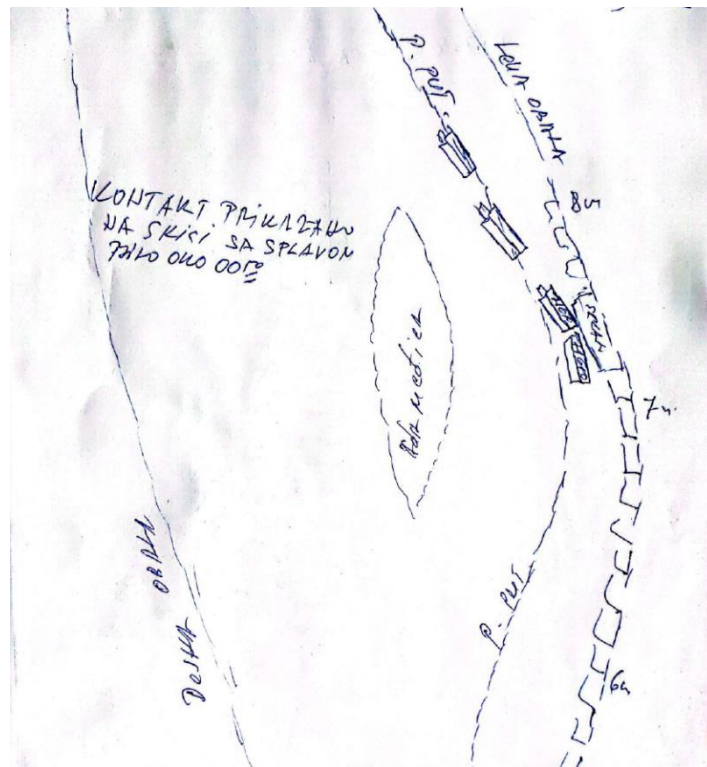
Слика 3.2.1. Скица из Извештаја о пловидбеној незгоди заповедника брода м/п „ГАЈО II“

Према подацима из Извештаја и допуне Извештаја заповедника брода, дана 6.8.2022. године око 00:00, брод м/п „ГАЈО II“ је са 15 km реке Сава са сидришта узео у састав две празне потиснице, регистарских ознака „71611“ и „71610“. Потискивани састав је имао наредбу од стране бродара да наведене потиснице остави на 1165 km реке Дунав. По изјави заповедника на позицији око 8 km у низводној пловидби, осетио је заношење састава ка левој обали уз претпоставку да је можда дошло до уласка дрвета у зону пера крме, те истовремено и губитак брзине састава. У допуни Извештаја заповедник брода је за разлог промене курса низводног састава ка левој обали, навео вероватни пад сидра са потиснице, што је касније потврђено прегледом морнара да је сидро пало у воду са потиснице „71610“. Према Извештају заповедника услед константне тенденције заношења састава ка левој обали дошло је до слагања, а затим и удара у извезани плутајући објекат, сплав на 7 km + 250 m у 00:50 (слика 3.2.1.).

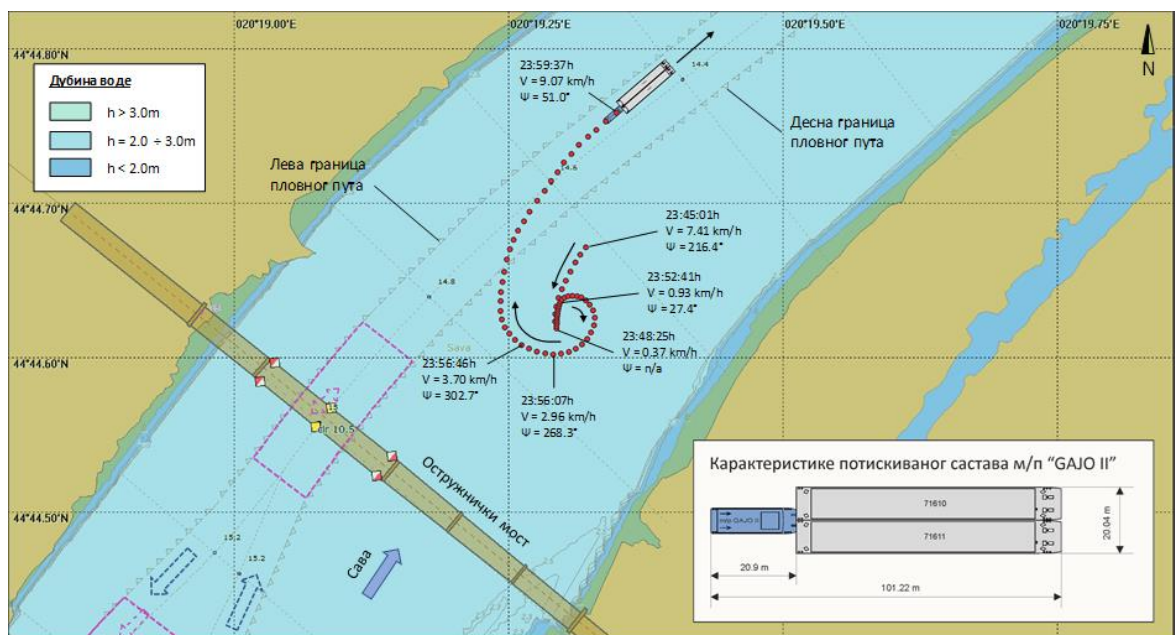
Слика 4.1. Трајекторија потискиваног састава м/п „GAJO II“ непосредно по започињању низводне пловидбе

- Према расположивим подацима из видео записа на ENC карти у реалном времену, приказана је позиција и маневар низводног окрета преко десног бока потискиваног састава брода м/п „GAJO II“ на 14 km + 800 m, уз напомену GPS и VHF антена је смештена на крову крмиларнице брода (слика 4.1.).

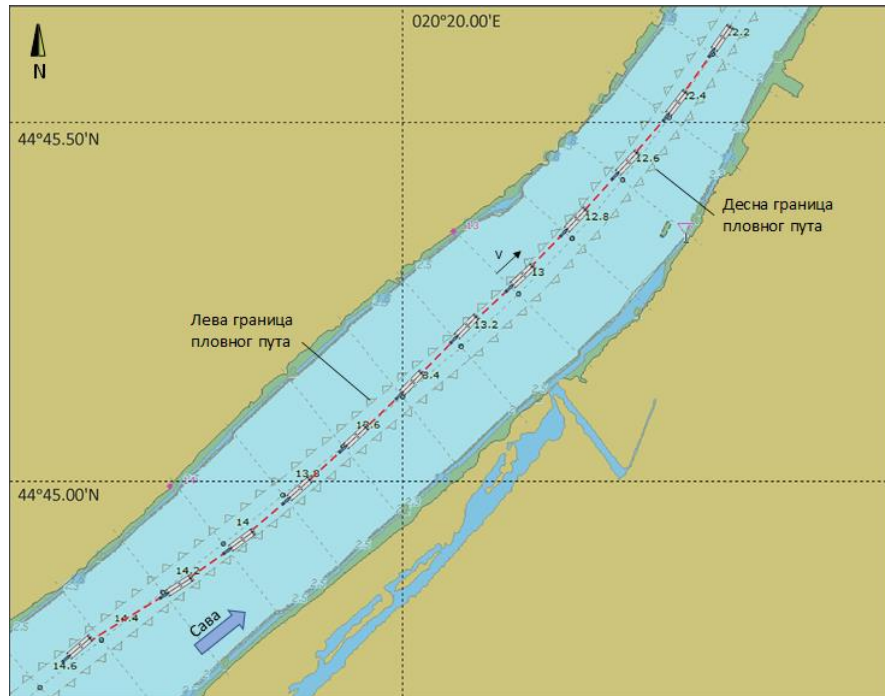
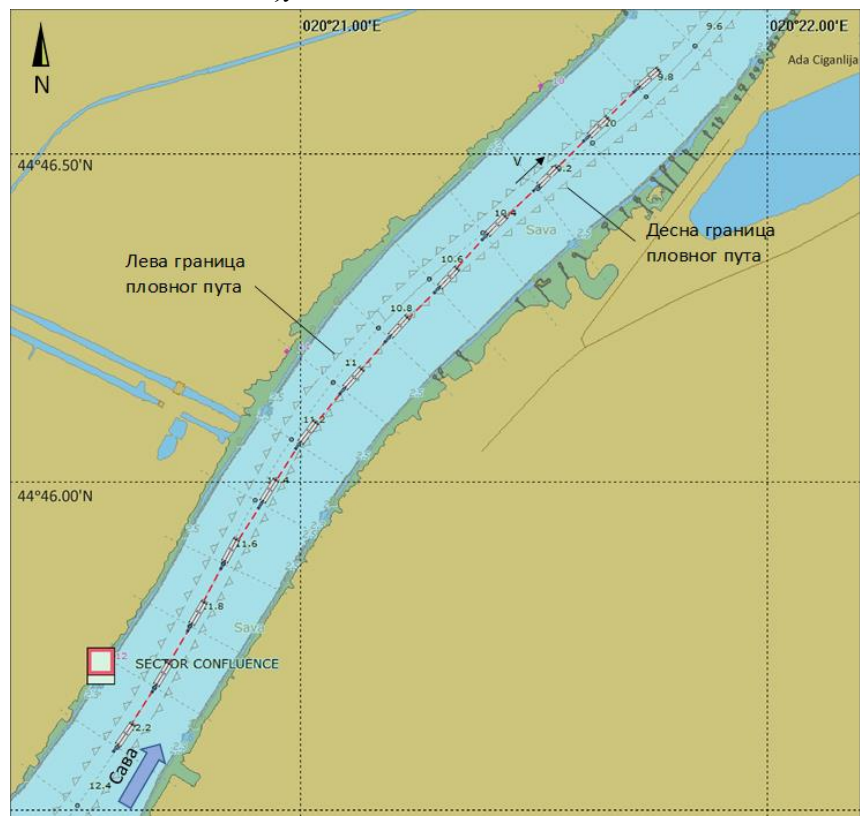
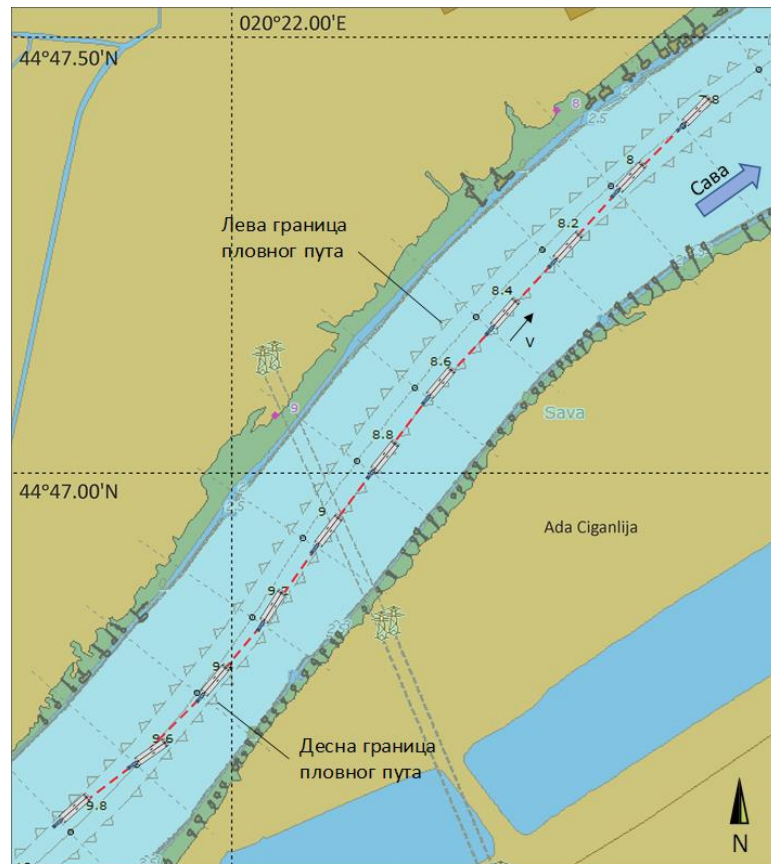
Увидом у трајекторију низводне пловидбе може се констатовати да је позиција бродског састава у пловидбеном коридору и прати пловни пут при релативно константној брзини око 9,5 – 10 km/h (слика 4.2, 4.3. и 4.4.).

Трајекторија низводног потискиваног састава м/п „GAJO II“ у наредних 4 km показана је на сликама 4.3. (страна 22) и 4.4. (страна 23). Курс и брзина потискиваног састава су равномерни и крећу се у границама између 40° и 50° , односно око 9,5 – 10,0 km/h . Ови подаци детаљније су приказани на слици 5.1.2.

Из трајекторије приказане на сликама 4.3. (страна 22) и 4.4. (страна 23), као и са слике 5.1.2, уочава се да потискивани састав м/п „GAJO II“ све време плови у границама пловног пута, равномерном брзином, што указује на исправност погонских, крмиларског уређаја и контролних уређаја.

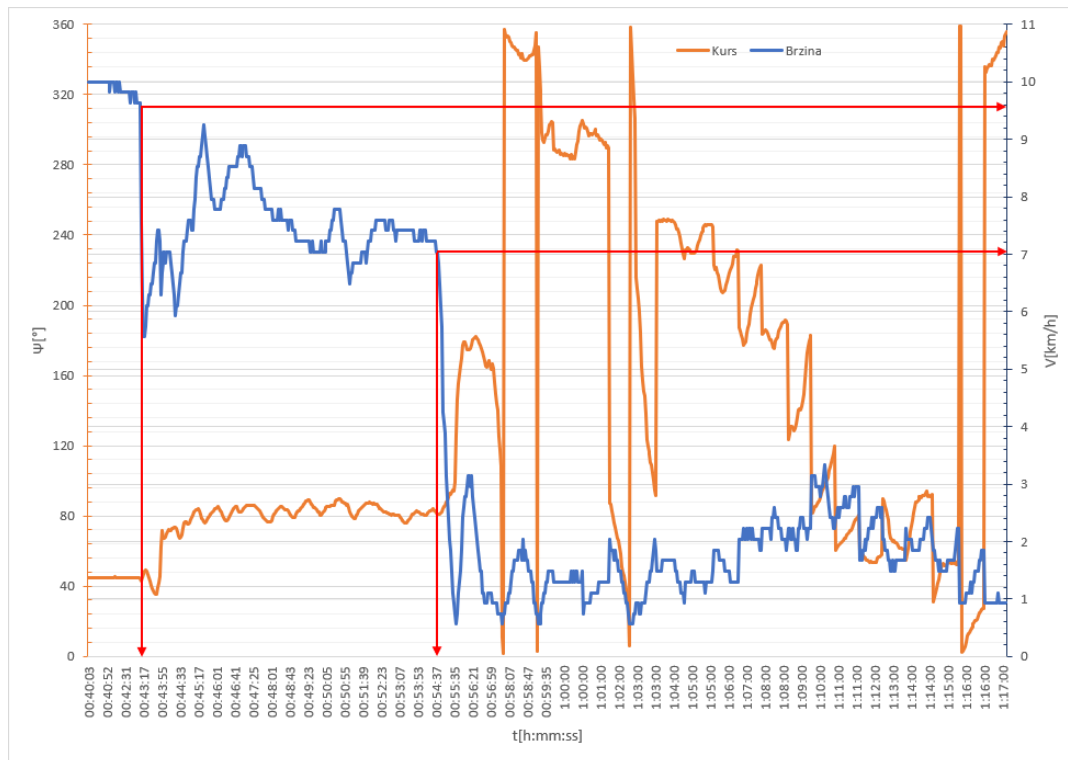
Слика 4.6. Промена брзине кретања низводног потискиваног састава м/п „GAJO II“

прамчаном левом страном потиснице „71610“. Након прамчаног контакта-удара у плутајући објекат у изградњи долази до пада брзине $v = 7,22 \text{ km/h}$ (промена брзине кретања приказана на графикону, слика 4.6.), те занешења састава по прамчаним курсом у десно што резултира ударом кременог дела састава у плутајући објекат, те према акваторији кретања одвајања састава од леве обале (слика 4.5.).

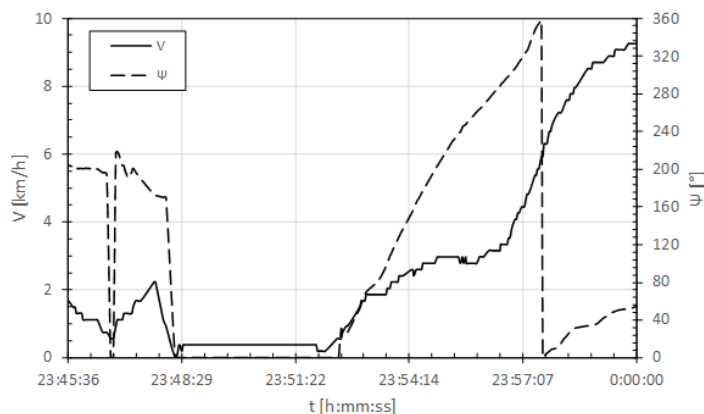
Слика 5.1.1. Промена брзине (пуна линија) и курса (испрекидана линија) потискиваног састава м/п „GAJO II“

започињање пловидбе ка Ади Хуји. Правећи десни заокрет, полупречника око 60 m, потискивани састав упловљава у границе пловног пута и уз постепено повећање брзине наставља низводну пловидбу. Нагла промена курса потискиваног састава која се на слици 5.1.1. уочава у 23:51:47 заправо није велика промена него је последица координатног система у коме се мери угао курса и начина на који се курс пловила мери. Наиме, при пловидби на север $\Psi=0^\circ$, на исток $\Psi=90^\circ$, на југ $\Psi=180^\circ$ и на запад $\Psi=270^\circ$. Отуда се на слици 5.1.1. уочава дисконтинуитет у вредностима (23:51:47) које карактеришу промену угла курса, до кога долази када потискивани састав, пратећи пловни пут, из курса северо-запад заузима курс у правцу северо-истока.

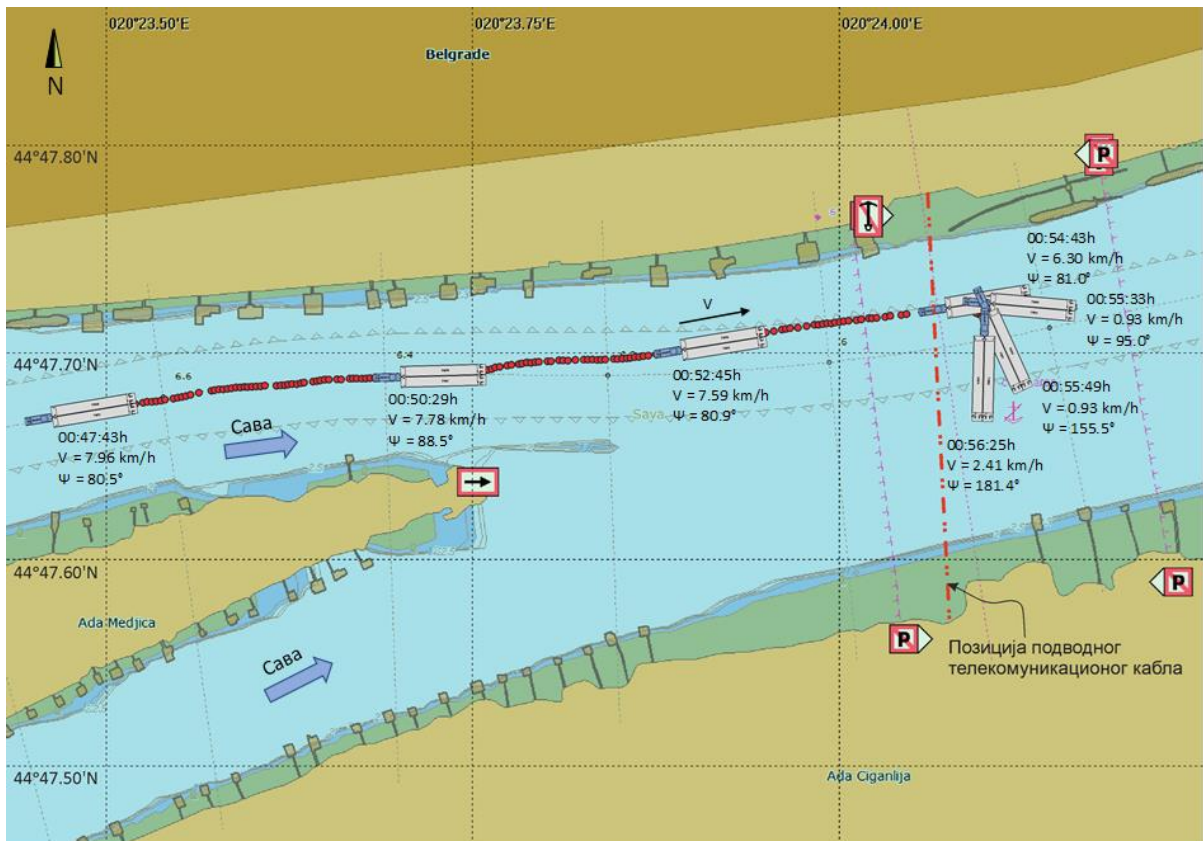
Слика 5.3.1. Трајекторија потискиваног састава у зони у којој се налази потопљени телекомуникациони кабл

Трајекторија потискиваног састава м/п „GAJO II“ након повратка у осу пловног пута приказана је на слици 5.3.1. У наредних пар минута потискивани састав плови средином пловног пута брзином између 7,8 и 8 km/h. Након 00:50:29 потискивани састав поново почиње да се приближава левој ивици пловног пута, до које стиже два минута касније. Угао курса тада износи $\Psi=80.9^\circ$, а брзина у односу на дно је $v = 7,59$ km/h. Задржавајући тај курс и без значајније корекције брзине низводни потискивани састав плови левом ивицом пловног пута око 150 m.

У 00:54:43 уочава се значајнији пад брзине, након чега долази и до нагле промене угла курса пловила, односно до заносења прамца потискиваног састава у десно без даљег напредовања у низводном смеру.

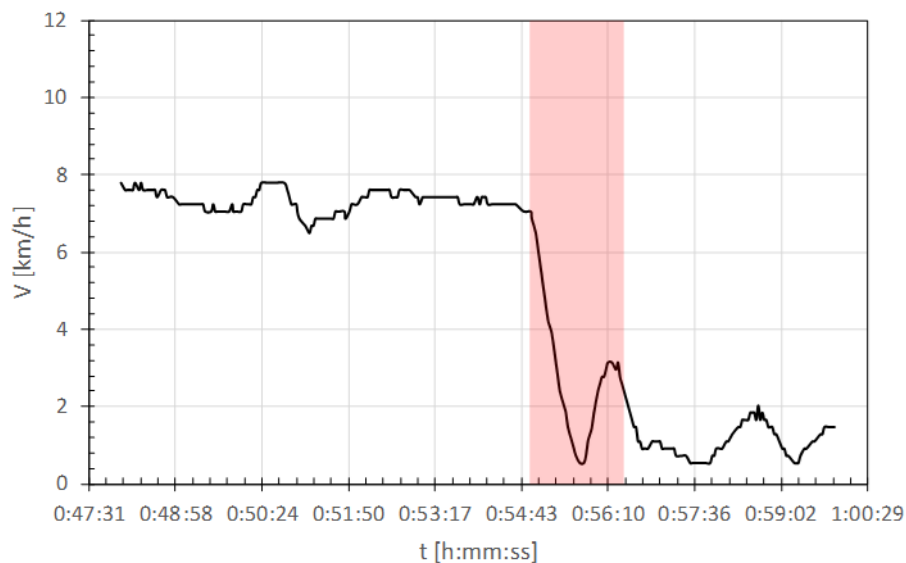
Слика 5.3.2. Промена брзине потискиваног састава м/п „GAJO II“ на разматраном сектору

Промена брзине потискиваног састава (v) у разматраном временском периоду дата је на слици 5.3.2. Описане промене брзине јасно се уочавају у означеној зони. Брзина у односу на дно нагло пада са 7,5 km/h на око 1 km/h.
