КОНАЧАН ИЗВЕШТАЈ О ИСТРАЗИ ПЛОВИДБЕНЕ НЕЗГОДЕ У УНУТРАШЊОЈ ПЛОВИДБИ

| Име пловила: | „ROVINARI“ |
| Место пловидбене незгоде: | река Дунав 1145 km + 400 m |
| Датум пловидбене незгоде: | 1.10.2022. године |

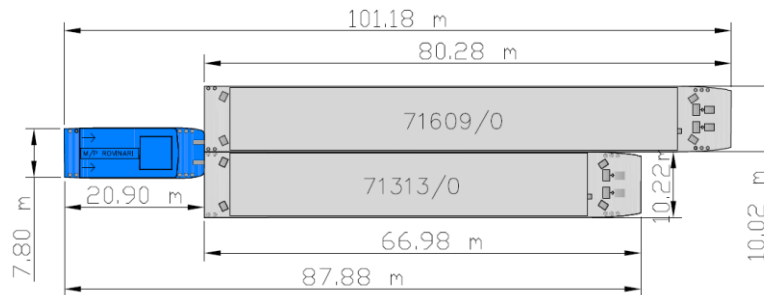
Слика 1.1. Модел потискиваног састава брода м/п „ROVINARI“

Моторни потискивач м/п „ROVINARI“ је у потискиваном саставу имао две празне потиснице у једном реду, облик састава приказан на слици 1.1.

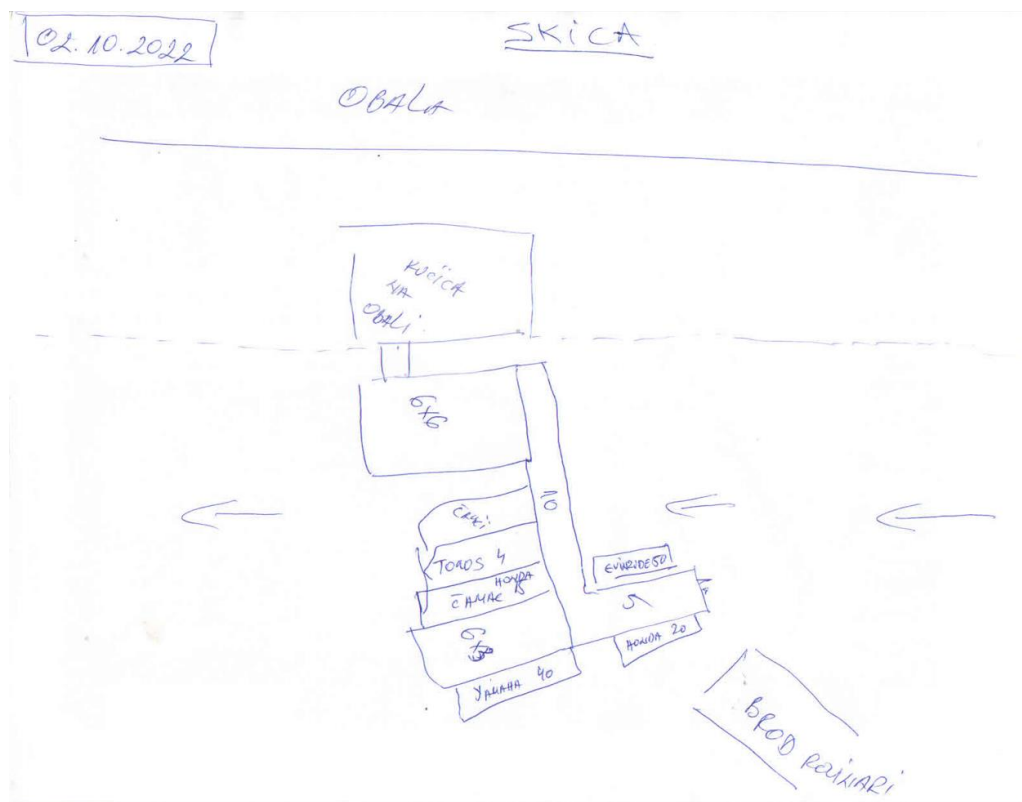
Слика 2.1.6.

- Према достављеној ситуационој скици пре удара, може се уочити да су поједини чамци опремљени ванбродским моторима (слика 2.1.6.).
