Број: ВДС-03/2023

КОНАЧАН ИЗВЕШТАЈ О ИСТРАЗИ ПЛОВИДБЕНЕ НЕЗГОДЕ У УНУТРАШЊОЈ ПЛОВИДБИ

Име пловила:	„PODUNAVLJE“
Врста пловила:	Моторни теретни брод
Регистарски број:	54432
ENI број:	36000050
Година градње:	1971.
Власник/бродар:	DST HIDROSISTEM DOO
Место пловидбене незгоде:	река Дунав 1106 km + 200 m
Датум пловидбене незгоде:	30.10.2023. године
Време пловидбене незгоде:	око 05:00

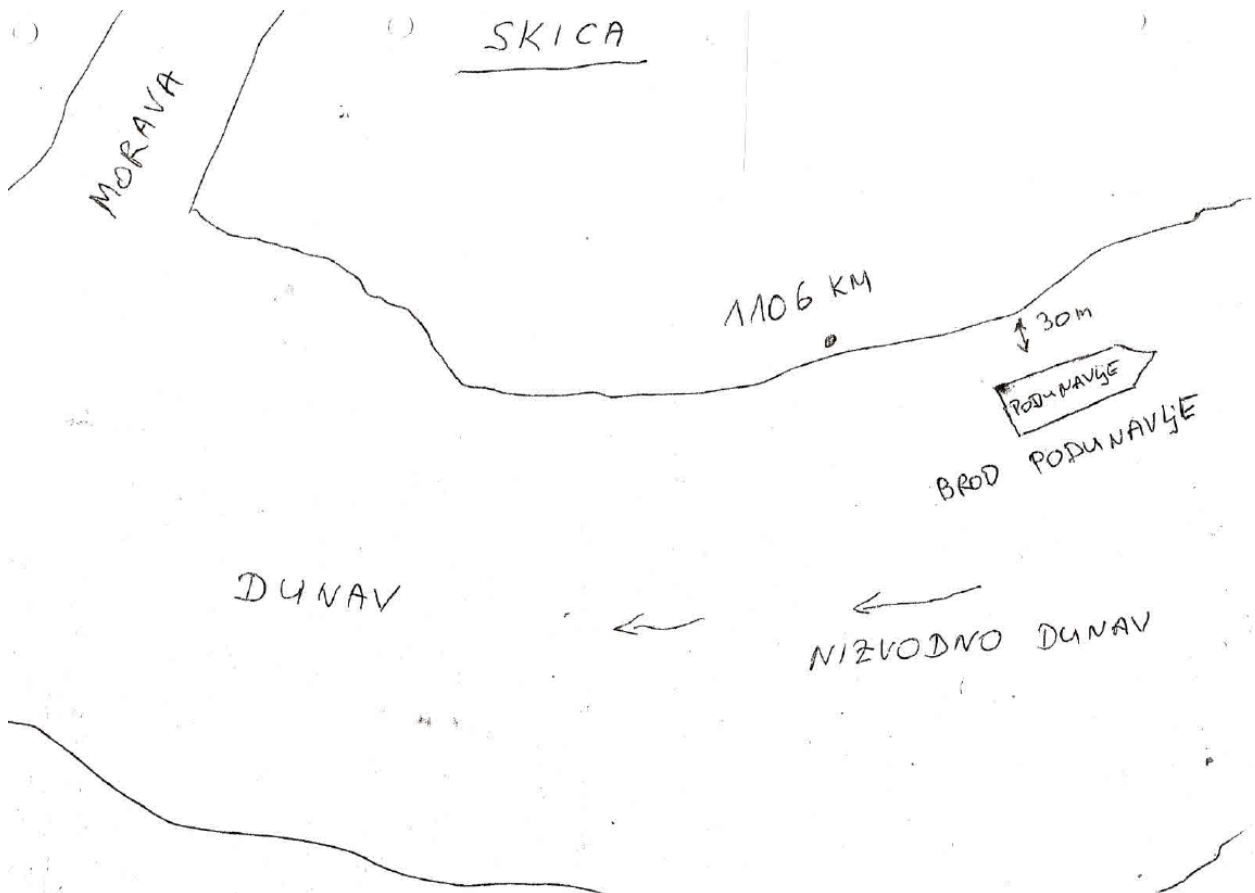
Слика 3.2.1.

На основу Извештаја заповедника брода м/т „PODUNAVLJE“ и Изјаве приправника за крмара, дана 29.10.2023. године у временском периоду између 11:00 и 13:30, није уочено да брод прима речну воду унутар бродског трупа, техничка операција крцања терета извршена у редовном оперативном манипулативном поступку. Након техничке операције утовара, брод је према Извештају заповедника кренуо узводно у 13:30 и у току пловидбе није примећена промена газа, иначе према податку из пропратнице брод је био натоварен на средњи газ 205 cm. Према Извештају заповедника брода м/т „PODUNAVLJE“ узводна пловидба је прекинута око 21:00, када је брод усидрен ближе десној обали, према скици, око 30 m од обале на 1106 km (слика 3.2.1.).

Након сидрења брода прегледом загазница, према Изјави заповедника газ је био непромењен 205 cm. Током јутра дана 29.10.2023. године у 05:00, заповедник је приметио повећан газ брода, односно да је вода наплавила главну палубу на левом боку ка крменом делу брода, што значи да је слободан бок $F_r = 0$ cm. Заповедник је одмах активирао главни погонски мотор у циљу насукања брода што ближе десној обали (зона плитке воде) и оборио прамчано сидро. Посада је у циљу спасавања брода ангажовала две електричне

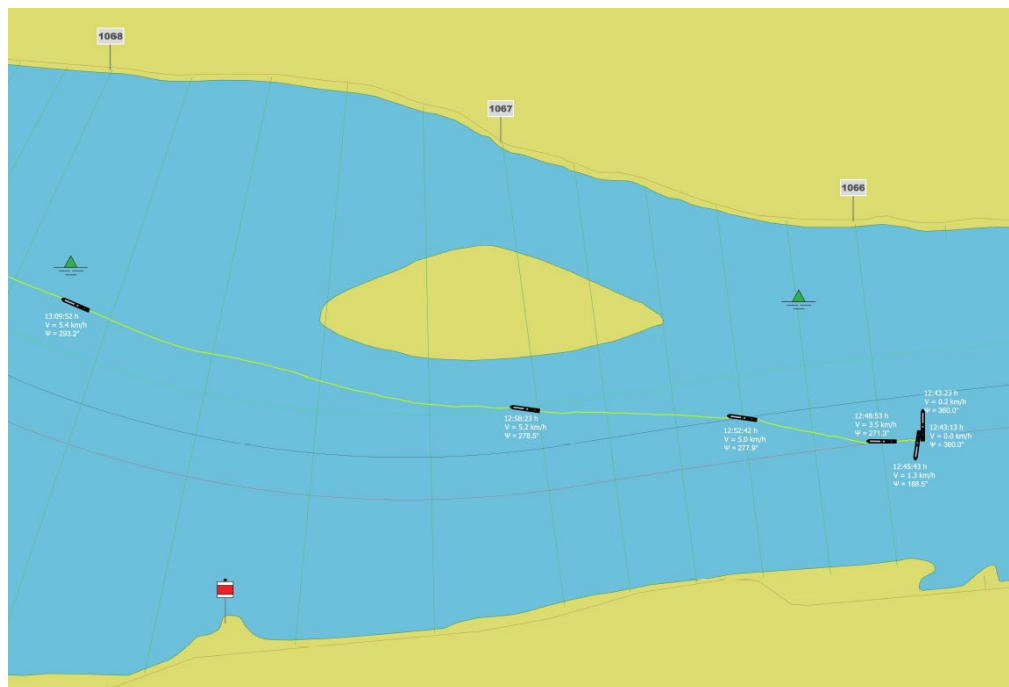
Слика 4.1.

- Према видео запису на ENC карти, пројектоване ситуације трајекторије, брод „PODUNAVLJE“ је техничку операцију утовара завршио дана 29.10.2023. године у 12:48:53 на 1065 km реке Дунав под багером „BUKOVAC“ и започео узводну пловидбу (слика 4.1.);

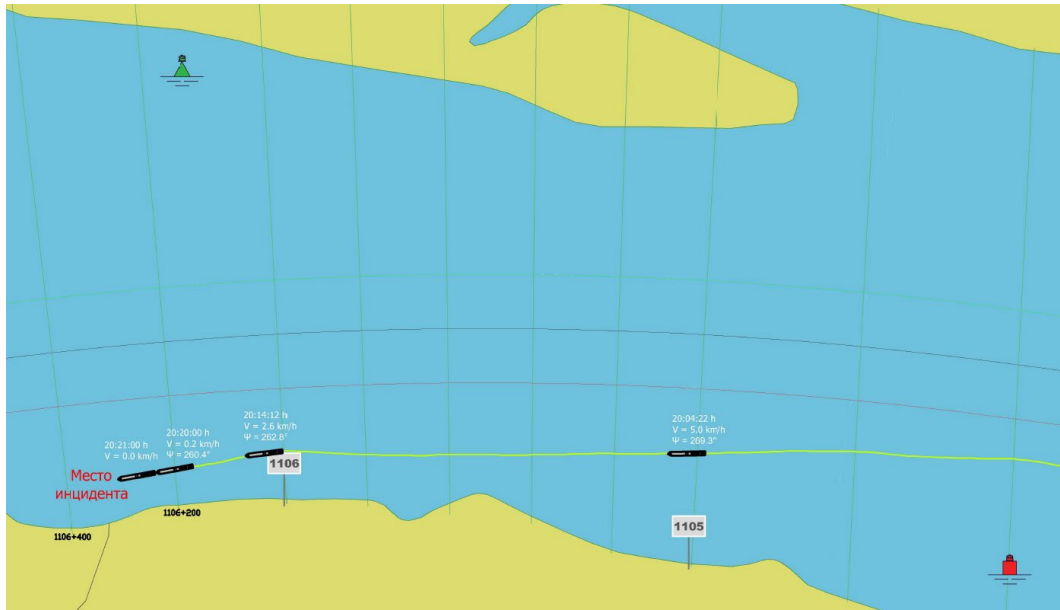
Слика 4.2.

- Прегледом узводне трајекторије пловидбе до позиције заустављања и сидрења брода истог дана у 20:21:00 на 1106 km + 200 m, може се констатовати да се путовање брода одвијало у пловидбеном коридору и без екстремне промене курса (слика 4.2.);

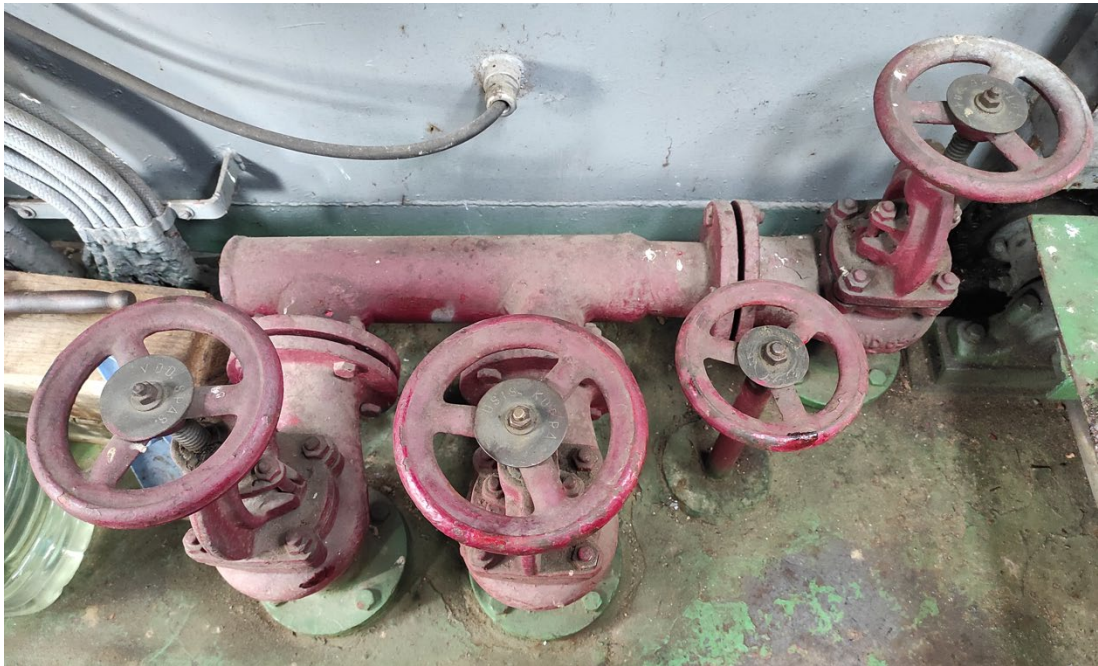
Слика 5.1.3.

Непропусни простор 1 Крмени део се простира од крменог огледала R0 до непропусне преграде NP на R11. На палуби је надграђе у коме се налази машински простор са неопходном опремом. У склопу њега је акумулаторска станица са посебним улазом са палубе на крми. Улаз у машински простор је са обе стране надграђа. У средини се налази главни погонски мотор са воденим хлађењем, који преко копче погони пропелер типа SCHOTTEL; помоћни мотор - ваздушно хлађење; агрегат за струју WOMAX W - SZ 5000 - 3 - преносног типа са издувом ка надграђу и погоном на безоловни бензин са резервоаром од 25 l (слика 5.1.1.); хидраулички блок за крмиларење; дневни танк горива са прикључцима за сипање горива у канте (слика 5.1.2.); главна разводна табла; вентилска станица са прикључком на пумпу опште службе. Огранци су са ознаком: потис за вод спаса, усисна корпа. Поред је даљинско управљив вентил са натписом бунар – ван употребе (слика 5.1.3.).

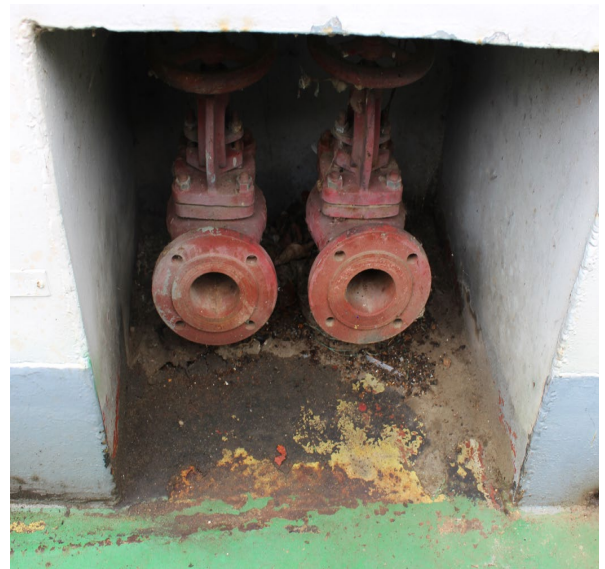
Слика 5.1.5.

Са спољашње стране надграђа у нивоу палубе на супротним странама се налазе нише где су смештена по два вентила (ватро прикључак - термин из реконструкције 1981.). У ниши надграђа на левом боку брода: према прамцу - вод за спасавање, према крми - пожарни вод (слика 5.1.4.). У ниши надграђа са десне стране бока брода: према крми - пожарни вод, а према прамцу - вод за спасавање, ван употребе (слика 5.1.5.).

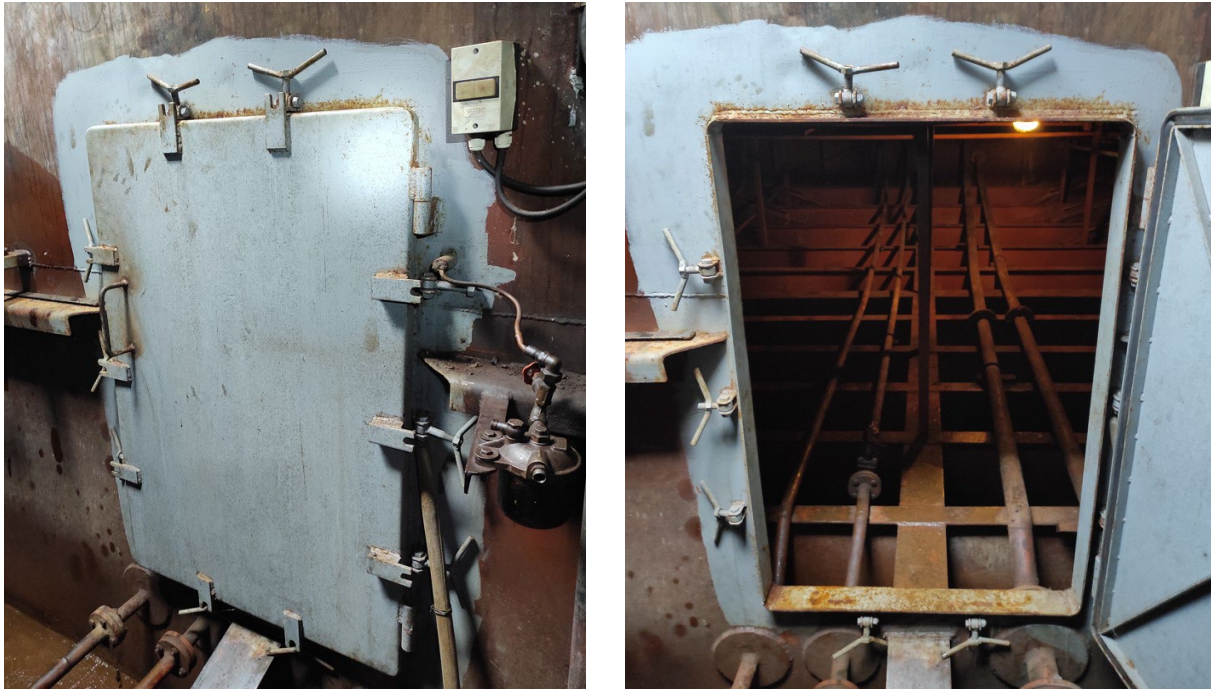
Слика 5.1.12.

Са леве стране је уграђен хидрофор питке воде новијег датума (слика 5.1.10.). Прикључак ка танку питке воде са цевоводом за напајање потрошача (слика 5.1.11.). Улаз је из непропусног простора 3, на непропусној прегради уз R23 просечен је отвор, како би се приступило простору испод стамбеног дела. Накнадно је тражено да се тај отвор затвори водонепропусним вратима, што је и учињено (слика 5.1.12.).

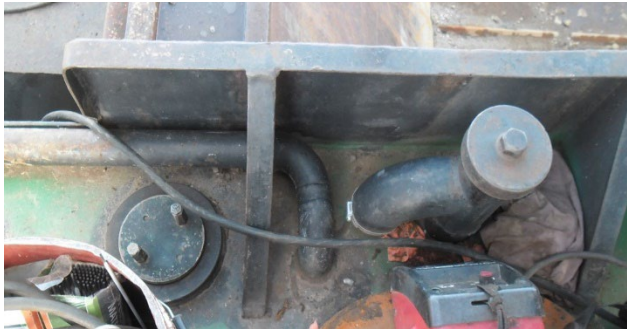
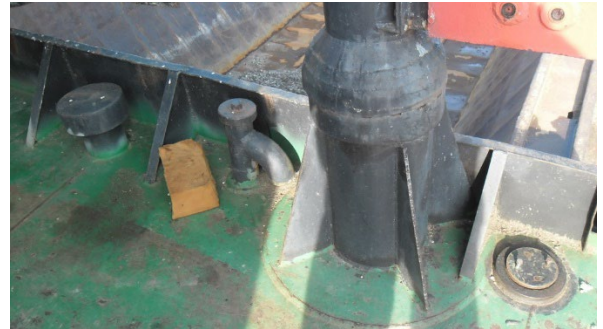
У простору се налазе структурни танкови за гориво смештени у двобоцима, леви и десни танк, око $2 \times 8,0 \text{ m}^3$. Танкови горива су повезани путем спојне цеви за гориво. На њој имају прикључак на пумпу за трансфер горива ка дневном танку у непропусном простору 1. На танковима су брзозатварајући вентили са опругом чије је активирање изведено на палуби за сваки танк посебно - непрописно. Непосредно поред њих су испусни вентили који су спуштени прениско, лоше изведено. Танкови горива на палуби имају одушник, сонду са мерном летвом и место за утовар горива (слика 5.1.14. и 5.1.15.). На место њега треба уградити међународни прикључак за утовар са заштитом од изливања горива по палуби.

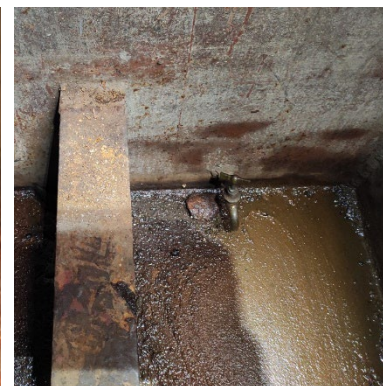
Слика 5.1.19.

Кроз ревизиони отвор се види: поклопац решетке печурке, печурка решетке са прикључком за отопљавање топлом водом од главног мотора и grubим ситом за чишћење спољне воде (слика 5.1.17.), усис спојне цеви (слика 5.1.18.) и славина за воду непознате намене, исту укинути (слика 5.1.19.).

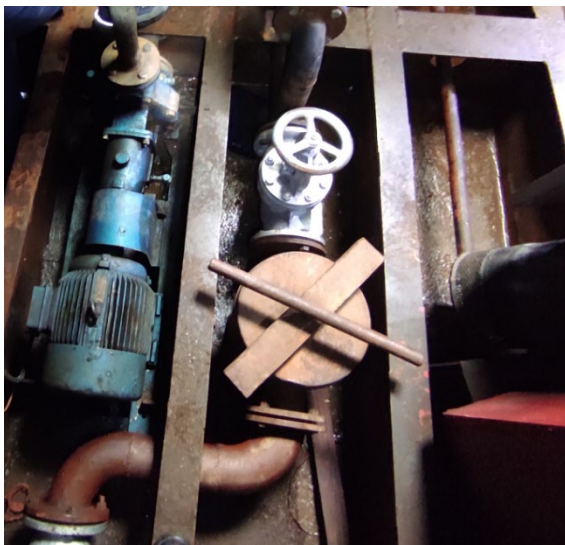
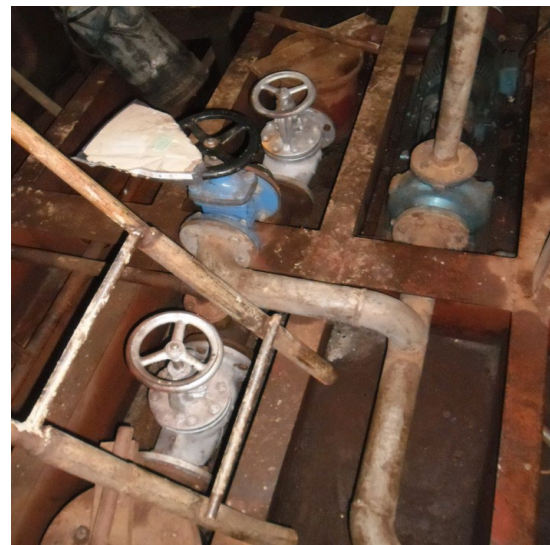
Бунари имају одушнике изведене на палубу. Бунари су повезани међусобно путем спојне цеви на којој се налазе фини филтери и вентили који омогућавају чишћење филтера. На средњем делу спољне цеви постоји прикључак за хлађење главног погонског мотора и прикључак који је повезан на пумпу. У простору поред трасе постављена је стационарна електромоторна пумпа која има намену испумпавања воде из таложних простора. Пумпа је смештана на табану (дно трупа), између ребара R26 и R27, скоро директно на оплатни лим (слика 5.1.20.). Дренажна цев на усису пумпе пролази кроз исечену провлаку на уздужњаку а затим на рачви дели воду за дренажу товарног простора, а други крак иде спојном цеви ка централном вентилу DN 100 (слика 5.1.21.).

Прописаним правилима и добром бродограђевном праксом фундамент пумпе треба да буде постављен на ребренице а ребренице никако не треба просецати и на било који начин ослабити због нарушавања чврстоће конструкције.

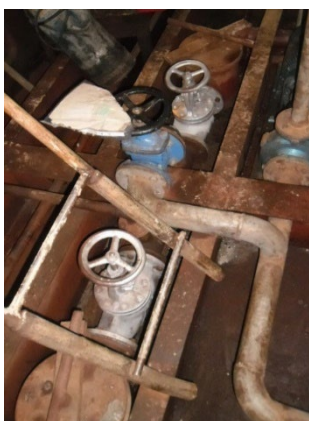
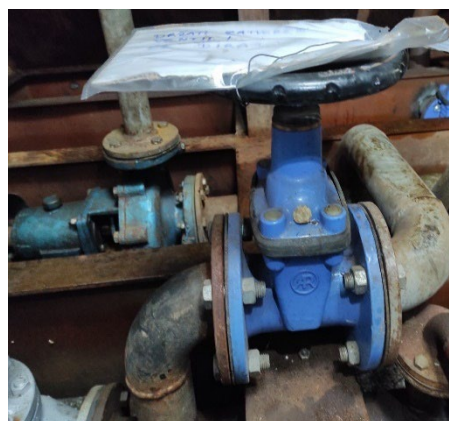
- Други огранак је спојен преко вентила DN 100 за спојну цев, од спојне цеви до усиса пумпе (слика 5.1.28.). На слици 5.1.29. приказани су: вентили, пумпа, прикључци на спојној цеви, у функцији хлађења мотора.

Може се закључити на основу визуелног прегледа и нађеног стања, пумпа је имала само једну намену за оцеђивање вишка воде из товарних простора. Уграђени вентили су запорног типа.

Намеће се питање намене прикључка усиса пумпе преко запорног вентила DN 100 са спојном цеви напојне воде бунара.

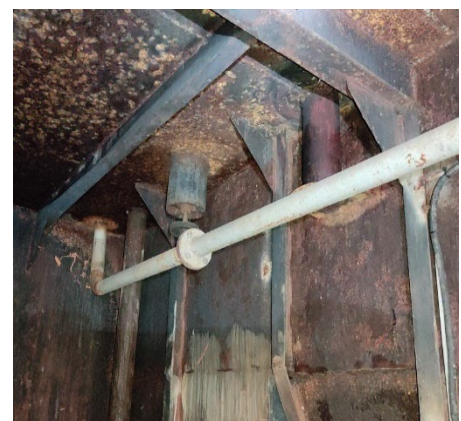
Слика 5.1.30.

Излаз потисног вода на палубу ка левом боку (слика 5.1.30.).

Потисним цевоводом пумпе се вишак воде избацује преко левог бока палубе директно у реку.

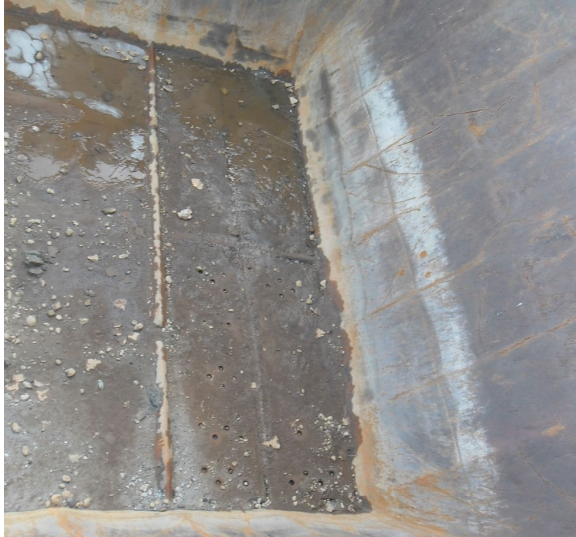
Слика 5.1.35.

У дводну товарних простора налазе се таложници за сакупљање оцеђене воде из товарног простора. Задњи таложник од R29 до R31 (слика 5.1.35.). Предњи таложник од R91 до R93 (слика 5.1.36.) - уз накнадно урађену реконструкцију зида товарног простора. Димензије плоче таложника су $1650\text{ mm} \times 500\text{ mm} \times 350\text{ mm}$, свака је перфорирана изрезима или кружним отворима.

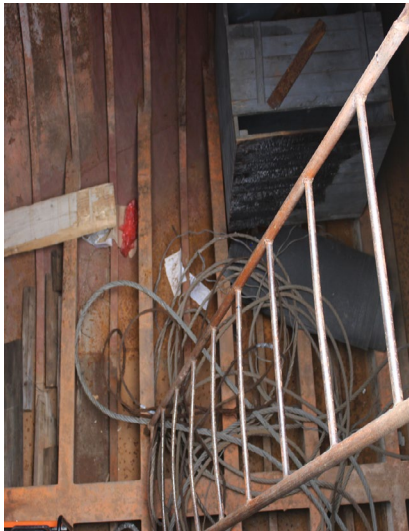
Слика 5.1.37.

Непропусни простор 10 Силаз (слика 5.1.37.). Простор намењен за спремиште опреме - преносне пумпе (слика 5.1.38.), даљинско управљив вентил за пражњење воде из прамчаног пика (колициони простор), са растављеном везом и завареним пролазом на палубу за команду вентилом - није у функцији (слика 5.1.39.).

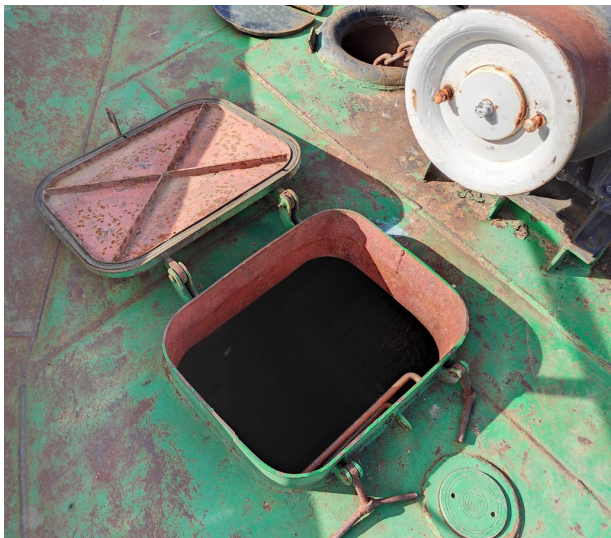
Слика 5.1.40.

Непропусни простор 11 Силаз у прамчани пик је код сидреног витла са леве стране брода кроз поклопац са пражницом (слика 5.1.40.), сандук за ланац (слика 5.1.41.). Десни део витла је неисправан јер је демонтирана тракаста облога кочнице сидра. Подизање сидра није могуће без продужног електричног кабла.

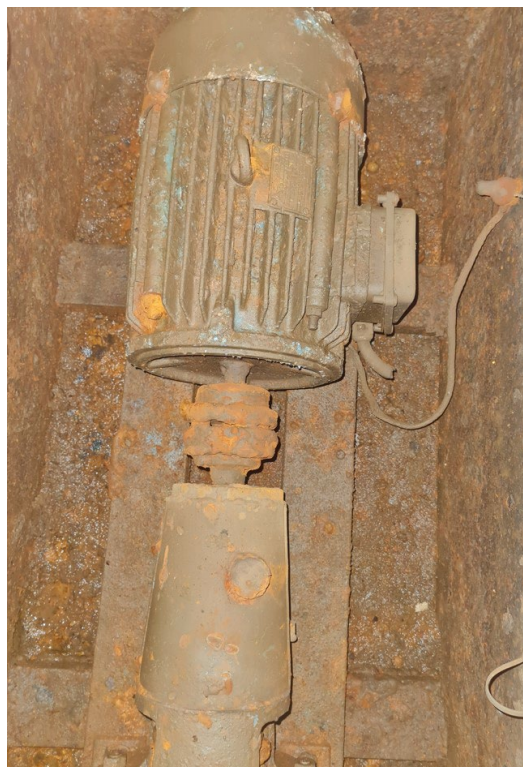
Слика 5.1.42.

Непропусни простор 12 Реконструисани простор око R75. Са предње стране усправљен коси део предњег товарног простора за два ребра према прамцу. Тако сачињена вертикална преграда постављена на R78 са спољне стране, ојачана је вертикалним полуцевима према товарном простору. Испред R78 у дводну (од R78 до R80) налазе се таложници предњег товарног простора. Измена у задњем товарном простору око R75 изведена тако што је постављена вертикална преграда на R70, такође ојачана полуцевима. Таложници задњег товарног простора су у дводну код R29 до R31. У старом затвореном сувом простору постојеће косине нису сечене већ су урађени отвори. На табану (дно трупа) је постављена пумпа за испумпавање воде (слика 5.1.42.), предњег товатног простора из таложника.

Потис пумпе изведен је на палубу десно директно. На потису тела пумпе прикључена је вертикална цев, иста је спојена фланшом у горњој зони просторије, а затим је трасирана ка левом боку и пролази кроз просечени отвор косог бочног зида (слика 5.1.43.) Није могуће утврдити где цевни вод завршава, узимајући у обзир да је провлака за пролаз заварена металном плочом (слика 5.1.44.). Стање пумпе је такво да она већ дуже време неради, електрични проводник за напајање струјом је пресечен, проводник уземљења је прикачен на кућиште електромотора (слика 5.1.42.). Све је решавано потапајућим преносним пумпама.

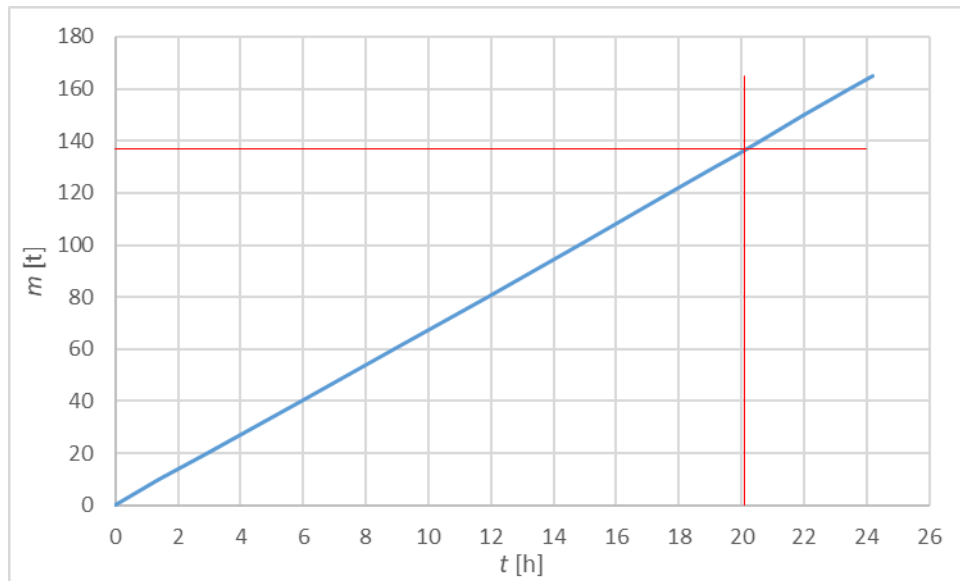
Услед релативно малог пречника цевовода, као и значајних локалних губитака, очекивано је дуже време наплављивања потребно да дође до уроњења палубе у воду. На слици 6.4.4.1. је приказана промена утоварене масе воде у функцији времена. Заиста, приказаним поступком прорачуна и упоређивањем са хидростатичким прорачуном, долази се до потребног времена од око 20 часова да палубни пролаз урони у воду, мерено од тренутка отварања вентила. У том тренутку је утоварено у брод приближно 137 t спољне воде.

Слика 6.4.4.1. Зависност масе утоварене воде од времена

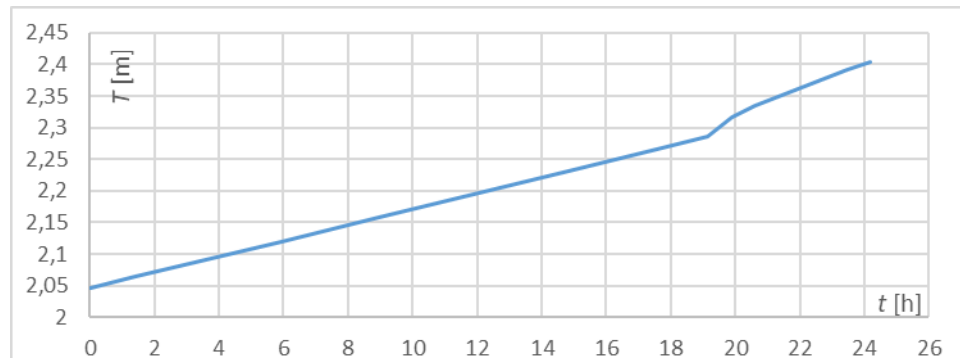
Промена газа, угла нагиба и трима у времену су показани редом на сликама 6.4.4.2, 6.4.4.3. и 6.4.4.4. Тренутак у којем је посада приметила наплављивање је на 20. сату од почетка прорачуна.

Слика 6.4.4.2. Промена трима брода у функцији времена

Занимљиво је да управо у том тренутку долази до нагле промене стања пливања - долази до убрзане промене газа и трима, а посебно је изразита промена угла нагиба. Са дијаграма се читавају следеће вредности за стање пливања у тренутку када је посада приметила наплављивање брода:

- Средњи газ брода, $T = 2,317$ m;
- Трим, $t = -0,014$ m (крмена претега);
- Нагиб, $\varphi = 4,1^\circ$ (нагиб на леву страну).

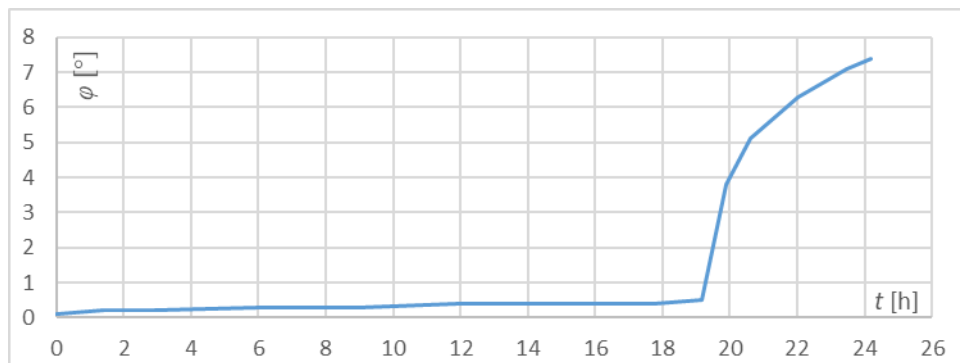
Слика 6.4.4.3. Промена нагиба брода у функцији времена

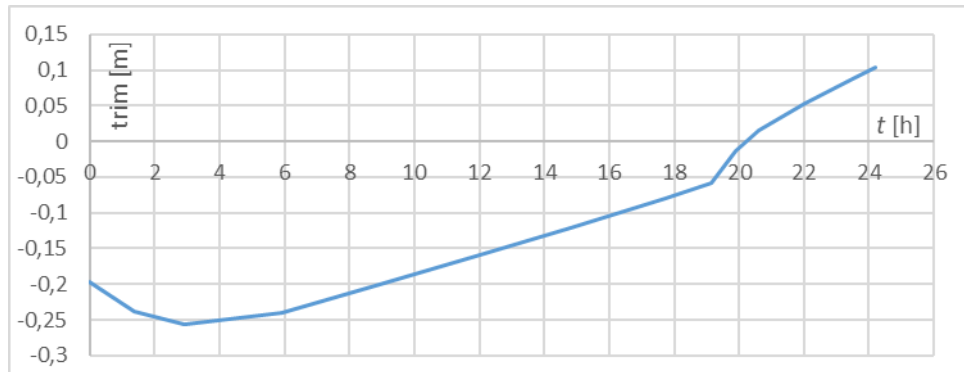
Слика 6.4.4.4. Промена трима брода у функцији времена

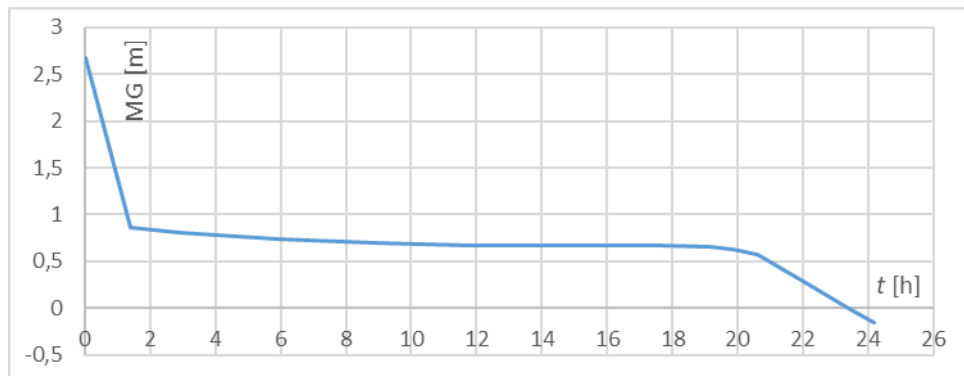
Разлог за ову наглу промену је што палуба у том тренутку урања у воду, што за последицу има смањење метацентарске висине и погоршање стабилитета брода. Промена почетне метацентарске висине у функцији времена је приказана на слици 6.4.4.5.

Слика 6.4.4.5. Промена почетне метацентарске висине у функцији времена

На основу улазних претпоставки, у тренутку отварања вентила почетна метацентарска висина је била приближно $MG = 2,7$ m. У првих сат времена наплављивања вода кваси дно наплављених одељења и ствара се ефекат слободне површине који приметно утиче на почетну метацентарску висину. Затим, током дужег временског периода нема битнијих промена по питању стабилитета. Међутим, у тренутку урона палубе у воду опада почетна метацентарска висина и од тог тренутка се стабилитет драстично мења. Да је посада закаснила са реакцијом и да није предузела мере спасавања брода, дошло би до потпуног губитка стабилитета услед негативне метацентарске висине и наплављивања празнице товарног простора за нешто више од 24 сата од тренутка отварања вентила.

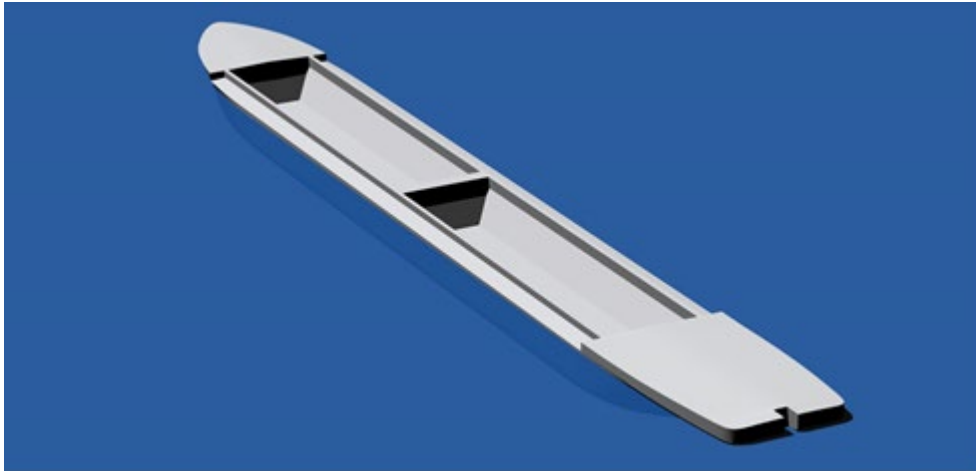
Слика 6.4.5.1. Приказ наплављивања: $t = 0 \text{ h } 0 \text{ min}$; $m = 0 \text{ t}$ (почетак наплављивања)

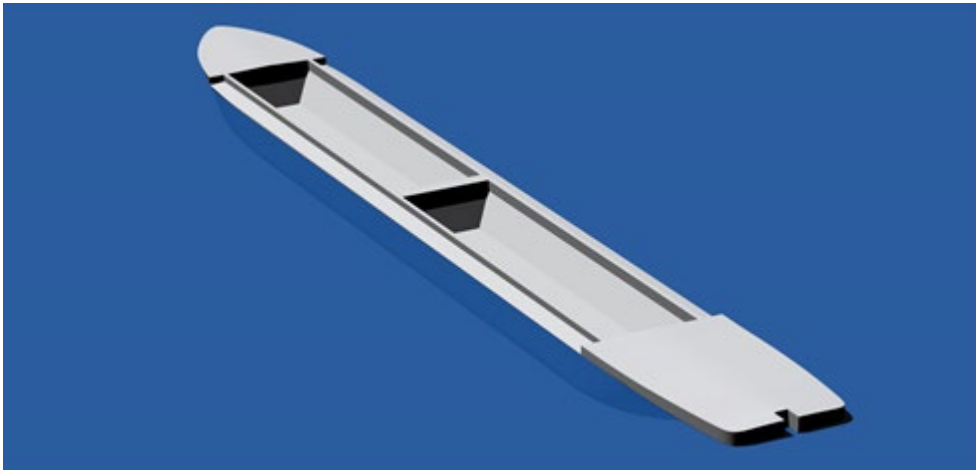
Слика 6.4.5.2. Приказ наплављивања: $t = 11 \text{ h } 50 \text{ min}$; $m = 80 \text{ t}$ (21.00, посада није приметила проблем)

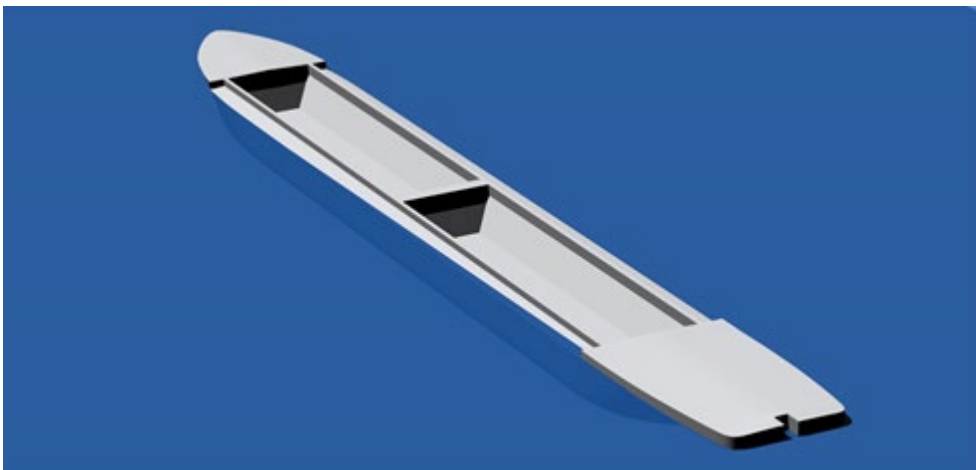
Слика 6.4.5.3. Приказ наплављивања: $t = 19 \text{ h } 10 \text{ min}$; $m = 130 \text{ t}$ (палуба почиње да урања у воду)

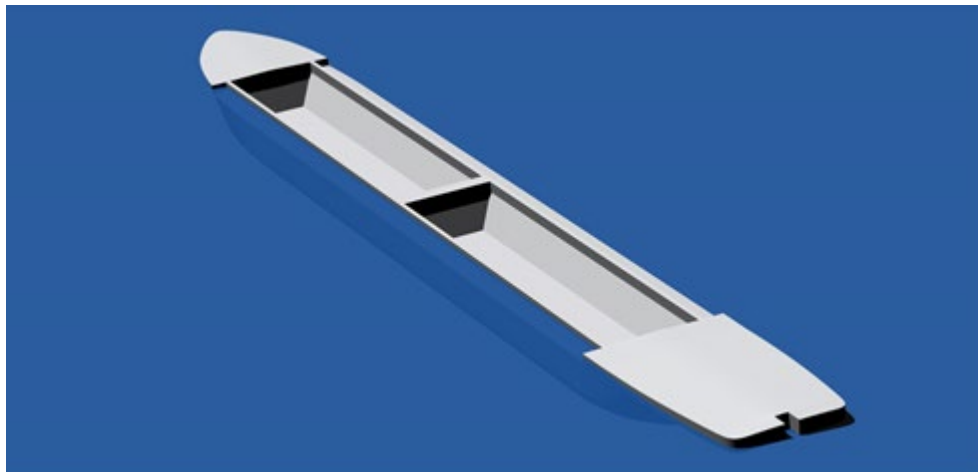
Слика 6.4.5.4. Приказ наплављивања: $t = 20 \text{ h } 10 \text{ min}$; $m = 137 \text{ t}$ (посада примећује проблем)

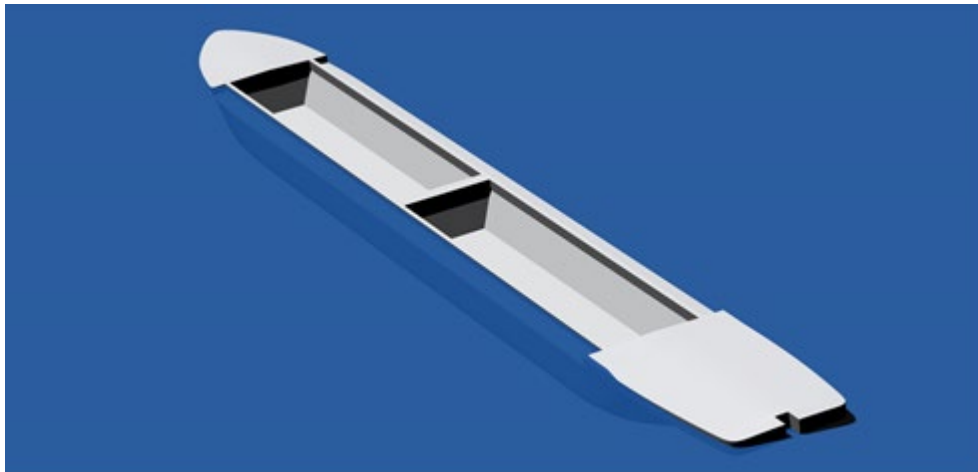
Слика 6.4.5.5. Приказ наплављивања: $t = 22 \text{ h } 0 \text{ min}$; $m = 150 \text{ t}$ (стање у случају да посада није реаговала)

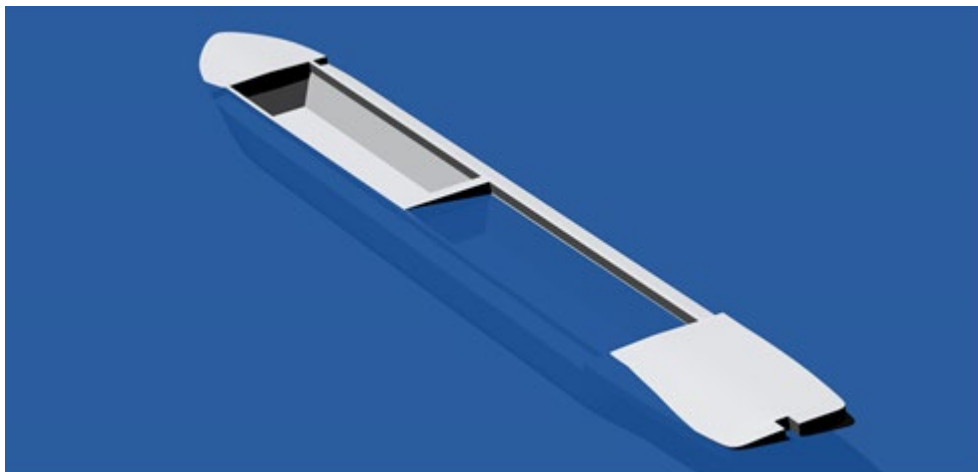
Слика 6.4.5.6. Приказ наплављивања: $t = 24 \text{ h } 10 \text{ min}$; $m = 165 \text{ t}$ (пражница би уронила у воду – уследило би прогресивно наплављивање)
