РЕПУБЛИКА СРБИЈА
ЦЕНТАР ЗА ИСТРАЖИВАЊЕ НЕСРЕЋА У САОБРАЋАЈУ
СЕКТОР ЗА ИСТРАЖИВАЊЕ НЕСРЕЋА
У ВОДНОМ САОБРАЋАЈУ
Немањина 11, 11000 Београд

ГОДИШЊИ ИЗВЕШТАЈ ЗА 2020. ГОДИНУ

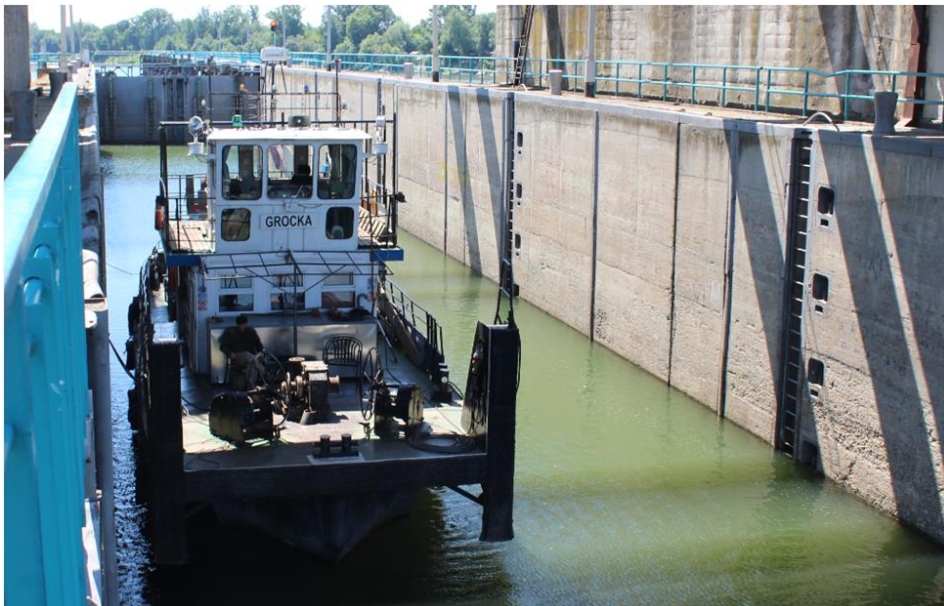
Дана 21.05.2020. године око 06:00 на 63 km реке Тиса, догодила се пловидбена незгода, оштећење оквирне конструкције десног крила узводне капије коморе за превођење пловила, приликом удара брода м/п „GROCKA“ са једном учељеном празном потисницом регистарске ознаке „1748“, у току техничке операције маневра уласка у комору преводнице Нови Бечеј за низводно превођење пловила. Материјалне штете на бродском саставу м/п „GROCKA“ нема. Обим и врста штете на оквирној конструкцији десног крила узводне капије на улазу у комору преводнице биће накнадно утврђена. Усмрћених и повређених чланова посаде није било. Нема изливања опасних материја у водоток.

Слика 3.1.1. Моторни потискивач „GROCKA“, 63 km реке Тиса

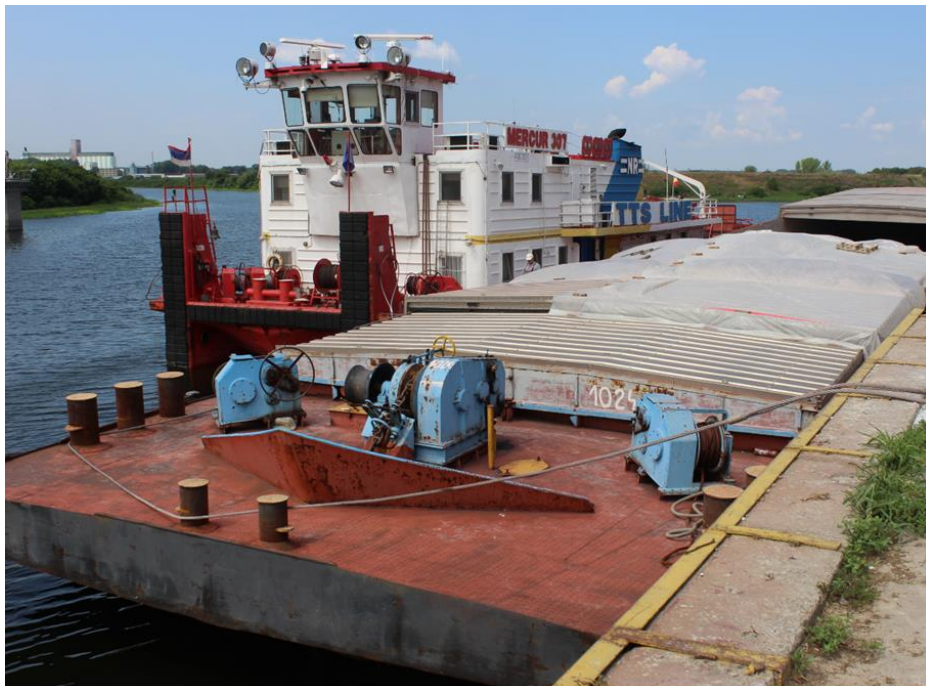
Дана 09.08.2020. године око 10:10 у базену Луке за посебне намене (Азотара) Панчево, догодила се пловидбена незгода, удар брода - моторног потискивача „MERCUR 307“ са учељеном теретном потисницом регистарске ознаке „2868“ у теретну потисницу регистарске ознаке „1024“ која је била извезана уз кејски зид оперативне обале. Моторни потискивач „MERCUR 307“ вије заставу државе Румуније. Моторни потискивач „MERCUR 307“ је у току маневра пристајања са учељеном теретном потисницом регистарске ознаке „2868“ ударио у извезану теретну потисницу регистарске ознаке „1024“. Потиснице регистарских ознака „2868“ и „1024“ су из потискиваног састава брода „MERCUR 307“, натоварене НРК (вештачко ђубриво) из луке утовара CONSTANTА. Постоји материјална штета на теретној потисници регистарске ознаке „1024“, обим и врста штете биће накнадно утврђени. Усмрћених и повређених чланова посаде није било. Нема изливања опасних материја у водоток.

Слика 3.2.1. Моторни потискивач „MERCUR 307“ и потисница регистарске ознаке „1024“, базен Луке посебне намене (Азотара)

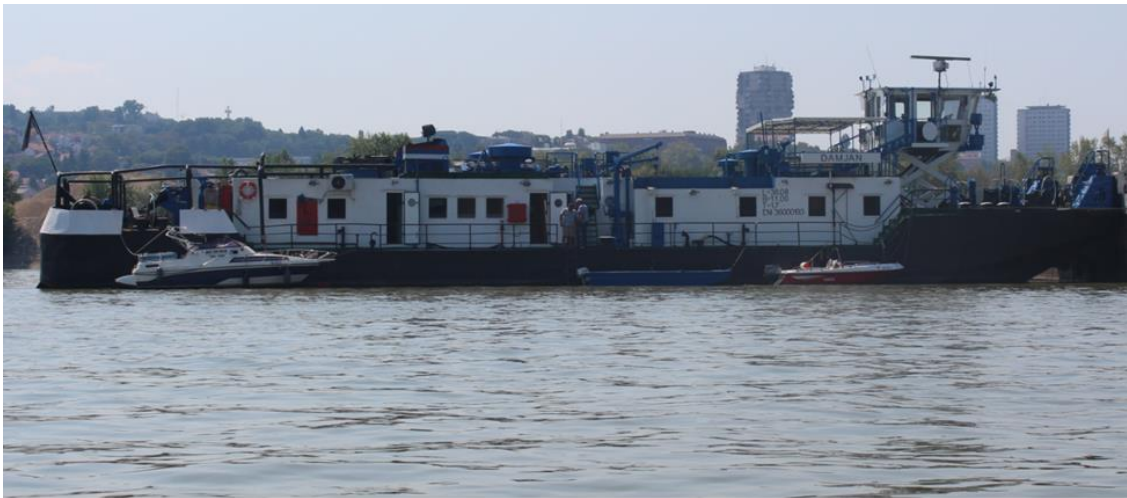
Дана 23.08.2020. године око 02:30 на 1168 km + 500 m реке Дунав, догодила се пловидбена незгода, судар између брода - моторног потискивача „DAMJAN“ који вије заставу Републике Србије и моторног чамца регистарске ознаке „SD-878 В“ који је уписан у Уписник чамаца Лучке капетаније Смедерево. Моторни потискивач „DAMJAN“ је пловио у низводном смеру и у свом потискиваном саставу је имао пет празних потисница регистарских ознака: „71344“, „71800“, „71173“, „71608“ и „71611“, у формацији 3+2. Материјалне штете на моторном потискивачу „DAMJAN“ и потисницама из потискиваног састава нема. Материјална штета на моторном чамцу регистарске ознаке „SD-878 В“ биће накнадно утврђена. Усмрћених и повређених није било. Нема изливања опасних материја у водоток.

Слика 3.3.1. Моторни потискивач „DAMJAN“, 1166 km + 300 m реке Дунав

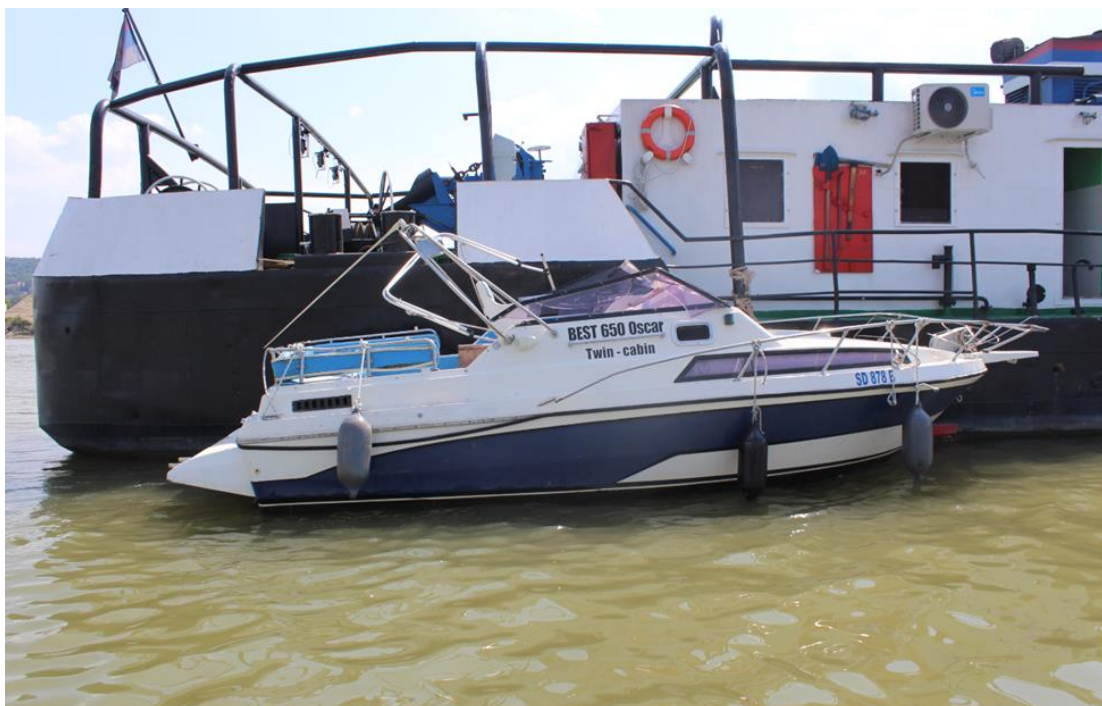
Слика 3.3.2. Моторни чамац „SD-878В

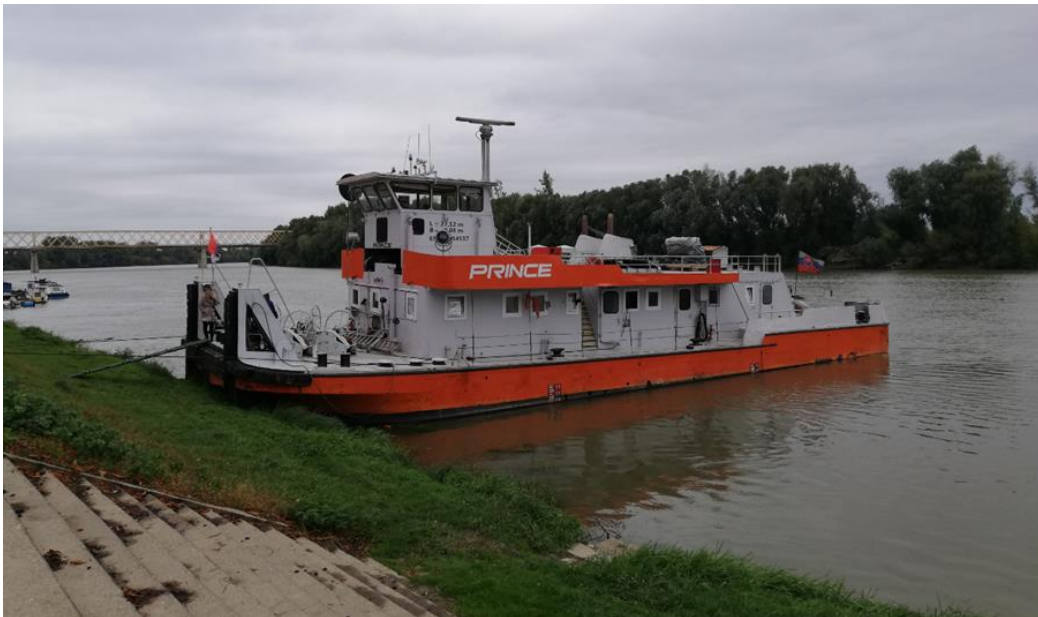
Дана 07.10.2020. године око 15:35, догодила се пловидбена незгода, удар узводног потискиваног састава брода „PRINCE“ који вије заставу Републике Словачке у плутајући објекат (марину), без прописане истакнуте регистарске ознаке који је био извезан уз десну обалу реке Тиса на око 73 km + 500 m. Моторни потискивач „PRINCE“ је пловио у узводном смеру и у свом потискиваном саставу је имао четири празне потиснице регистарских ознака: „18061“, „71206“, „71202“ и „PZ00010“, у формацији 2+2. Материјалне штете на моторном потискивачу „PRINCE“ и потисницама из потискиваног састава нема. Материјална штета на плутајућем објекту (марини) без прописане истакнуте регистарске ознаке биће накнадно утврђена. Усмрћених и повређених није било. Нема изливања опасних материја у водоток.

Слика 3.4.1. Моторни потискивач „PRINCE“, река Тиса

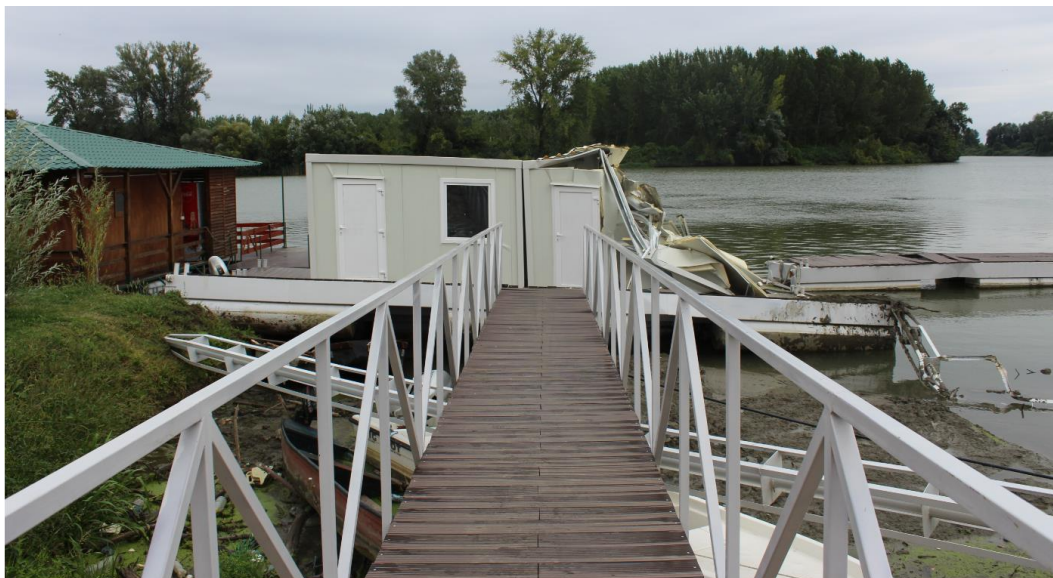
Слика 3.4.2. Плутајући објекат (марина), на око 73 km + 500 m) реке Тиса

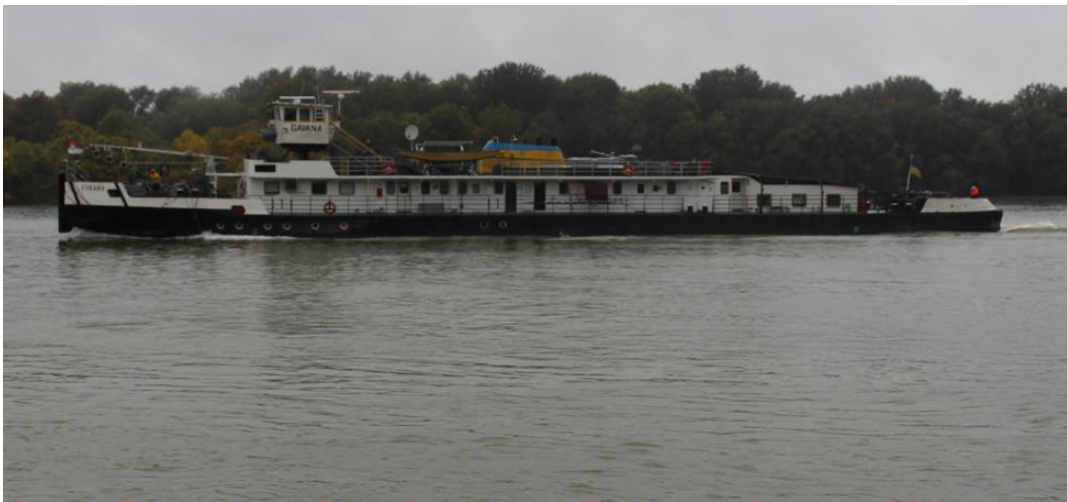
Дана 12.10.2020. године око 06:45, догодила се пловидбена незгода, удар низводног потискиваног састава брода „GAVANA“ који вије заставу Украјине, у моторни тегљач „VIDRA“ и скелу „JASMINA“ који су били извезани уз леву обалу реке Дунав на око 1401 km. Моторни потискивач „GAVANA“ је пловио у низводном смеру и у свом потискиваном саставу је имао шест теретних потисница регистарских ознака: „UDP С-426“, „UDP С-436“, „UDP SLG-009“, „UDP SL-018“, „DS-1813“ и „UDP 1601“, у формацији 3+3. Материјалне штете на моторном потискивачу „GAVANA“ и потисницама из потискиваног састава нема. Материјална штета на моторном тегљачу „VIDRA“ и скели „JASMINA“ биће накнадно утврђена. Усмрћених и повређених није било. Нема изливања опасних материја у водоток.

Слика 3.5.1. Моторни потискивач „GAVANA“, 1401 km реке Дунав

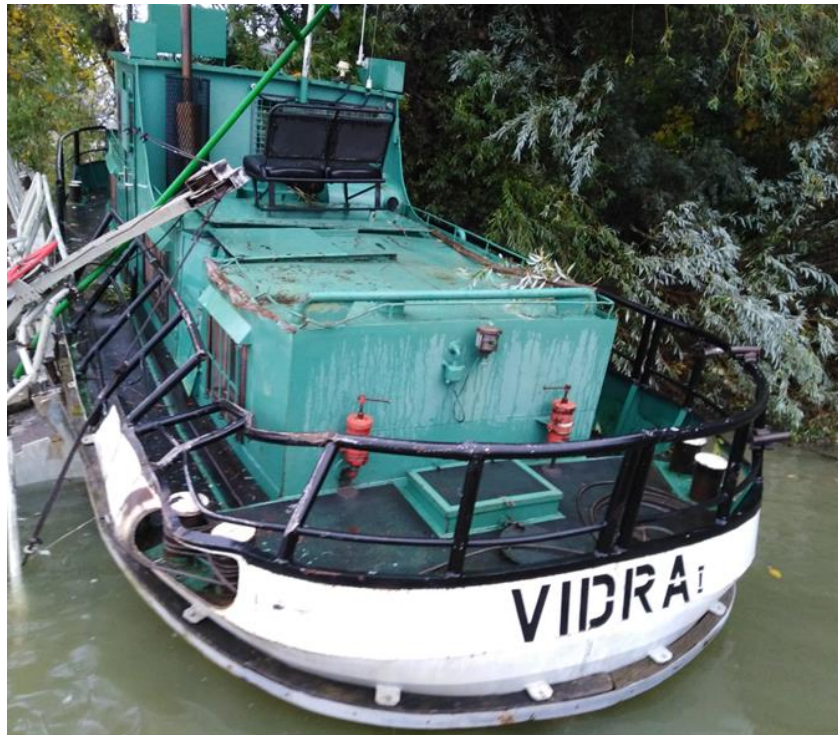
Слика 3.5.2 Моторни тегљач „VIDRA I“, 1400 km + 970 m реке Дунав

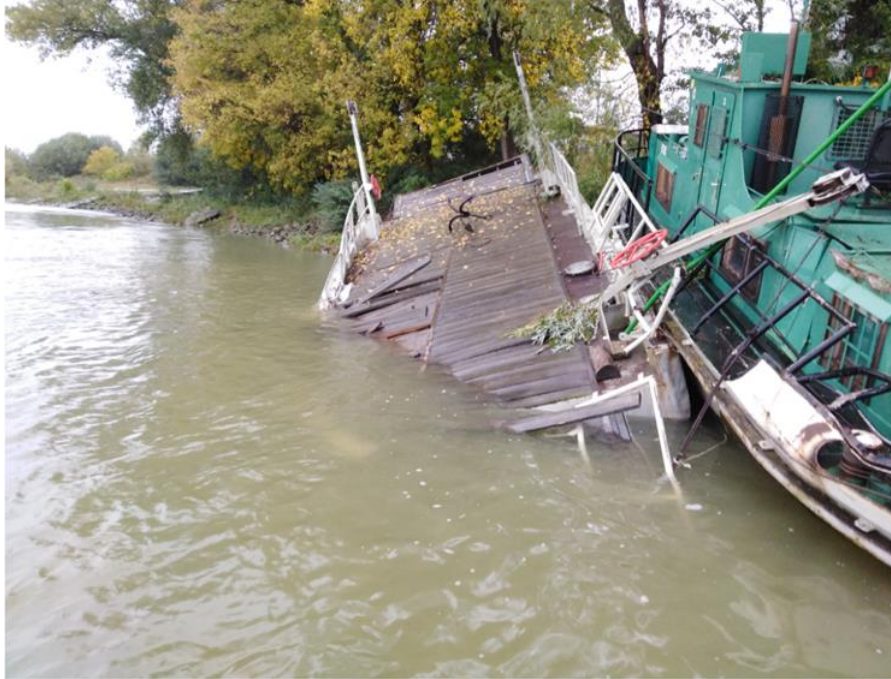
Слика 3.5.3. Сकेла „JASMINA“, 1400 km + 970 m реке Дунав

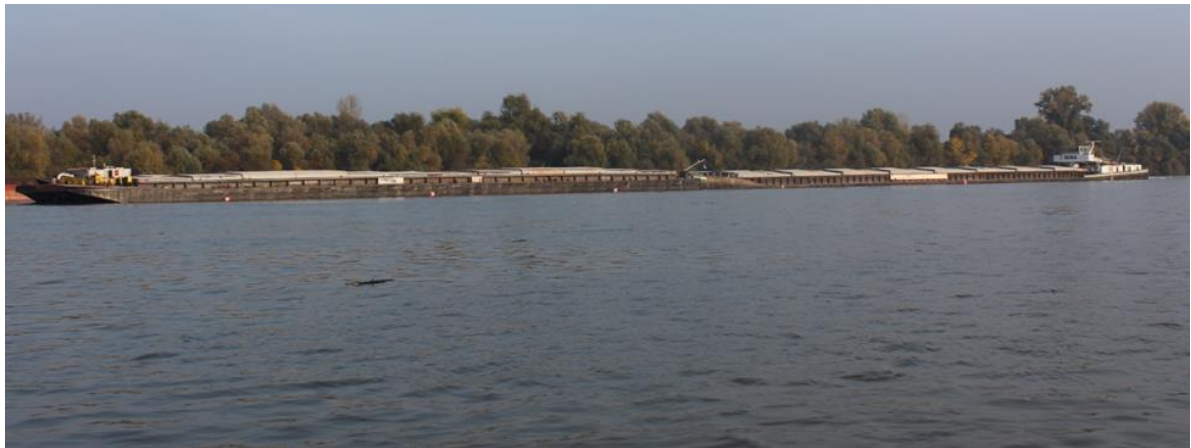
Дана 27.10.2020. године између 23:30 и 23:50, на потезу од 1219 km до 1220 km реке Дунав, догодила се пловидбена незгода, судар између моторног теретног брода „NINA“ који вије заставу Републике Словачке и брода-моторног потискивача „RUSE“ који вије заставу Украјине. Моторни теретни брод „NINA“ је пловио у низводном смеру и у свом саставу је имао три теретне потиснице регистарских ознака: „PZ-19001“, „PZ-19301“ и „MS-3“. Моторни потискивач „RUSE“ је пловио у узводном смеру и у свом потискиваном саставу је имао шест празних потисница регистарских ознака: „UDP-1616“, „ANR-1088“, „UDP-S-403“, „DS-1821“, „UDP-S-438“ и „UDP-1928“. Материјална штета на моторном теретном броду „NINA“ биће накнадно утврђена. Материјална штета на потисници регистарске ознаке „UDP-1616“ биће накнадно утврђена. Усмрћених и повређених није било. Нема изливања опасних материја у водоток.

Слика 3.6.1. Брод с/т „NINA“, 1189 km реке Дунав

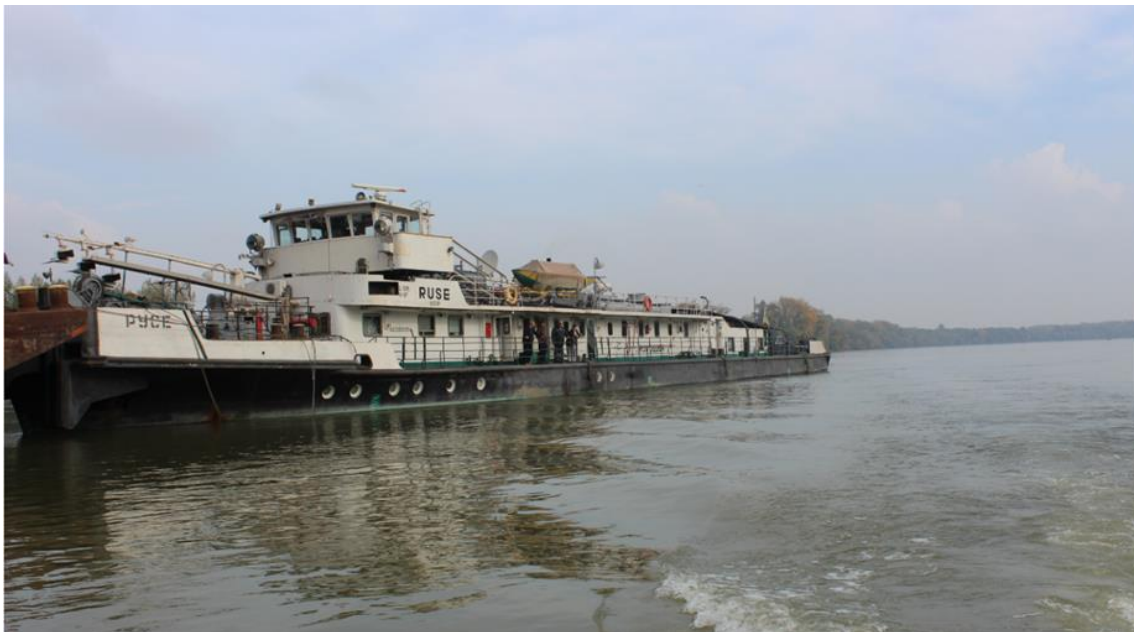
Слика 3.6.4. Моторни потискивач „RUSE“, на око 1253 km реке Дунав

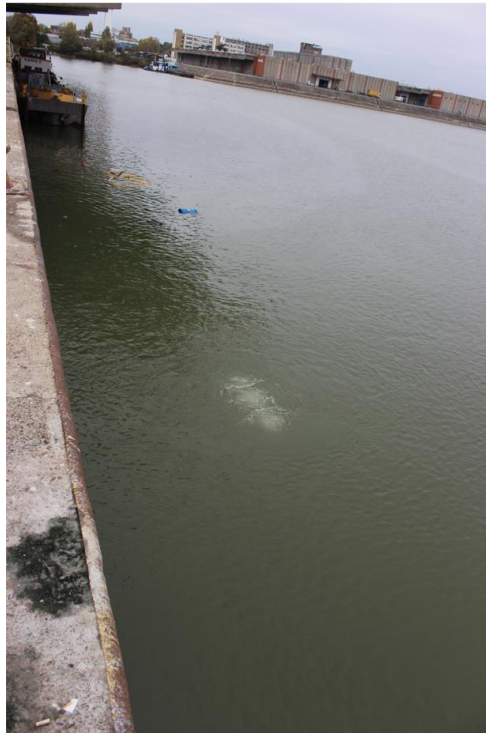
Дана 11.11.2020. године око 06:30 у базену Луке Београд, догодила се пловидбена незгода, потонуће теретног брода „TITEL“, који вије заставу Републике Србије и који је уписан у Уписник бродова Лучке капетаније Нови Сад. Моторни теретни брод „TITEL“ је био натоварен глином и извезан уз вертикалну оперативну обалу, у оперативној зони порталне дизалице број 2 Луке Београд. Постоји материјална штета на моторном теретном броду „TITEL“, обим и врста штете биће утврђена након вађења брода. Усмрћених и повређених чланова посаде није било. Постоји изливање опасних материја у водоток.

Слика 3.7.1. Лука Београд место потонућа моторног теретног брода „TITEL“

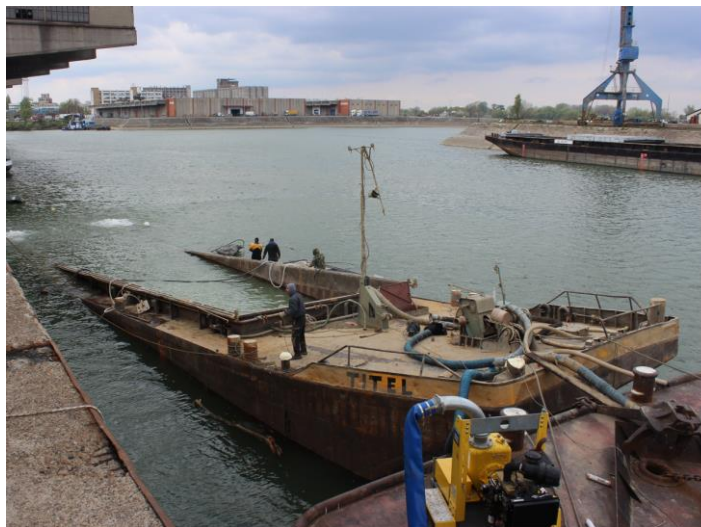
Слика 3.7.2. Моторни теретни брод „TITEL“

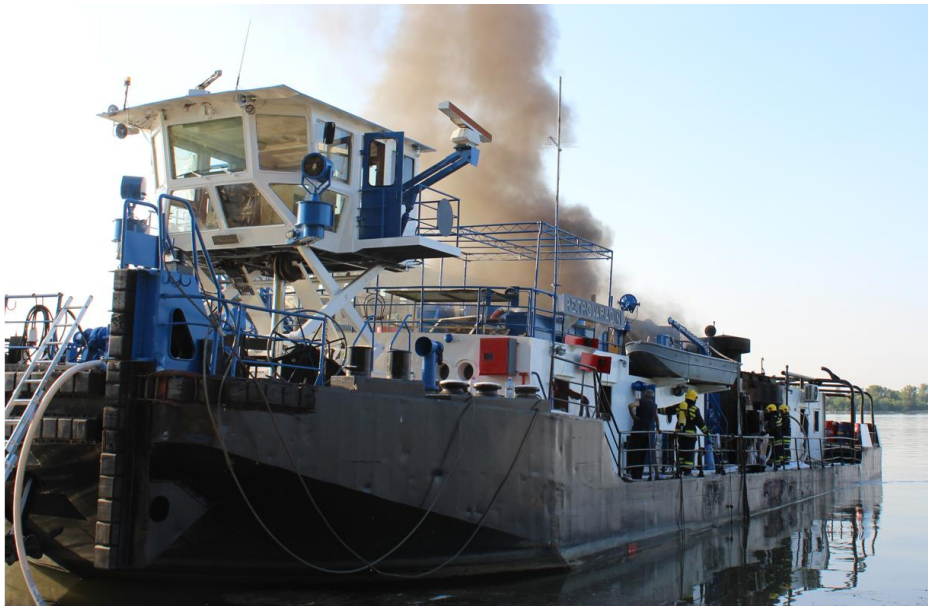
На основу Изјава чланова посаде брода п/л „PETROVARADIN“ и електронског записа за лоцирање и праћење пловила дана 27.07.2019. године око 13:42 на око 1073 km реке Дунав догодила се пловидбена незгода, пожар у машинском простору на моторном потискивачу/ледоломцу „PETROVARADIN“ (слика 4.1.1.1.) у узводној пловидби са шест теретних потисница натоварених природним шљунком у формацији по две потиснице у три реда (2+2+2), слика 4.1.1.2.

Слика 4.1.1.1. Моторни потискивач/ледоломац „PETROVARADIN“, 1076 km реке Дунав

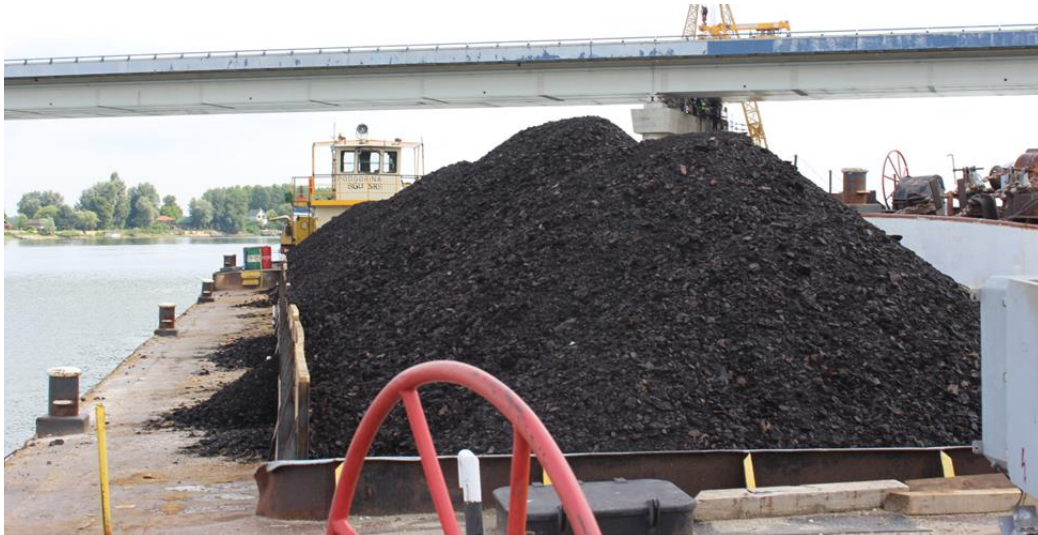
Дана 28.07.2019. године око 15:00 на 15 km реке Сава узводно од друмског Остружничког моста, приликом поласка са десне обале и низводног окрета преко десног бока теретни самоходни брод „PODGORINA“ (у даљем тексту: с/т „PODGORINA“) је десним прамчаним сидром закачио челичну ужад која су била привезана за предњи узводни део пловећег сегмента конструкције моста (слика 4.2.1.1.). Наведени пловећи сегмент конструкције моста (паралелна конструкција моста у изградњи) био је усидрен узводно од постојећег Остружничког друмског моста (слика 4.2.1.2.) са два прамчана сидра положена на дно речног корита у зони првог десног споредног отвора у односу на званични, препоручен отвор за пловидбу (Уредба о условима за пловидбу и правилима пловидбе на унутрашњим водама „Сл.гласник РС“ бр. 96/2014).

Слика 4.2.1.1. Самоходни теретни брод с/т „PODGORINA“, 15 km реке Сава

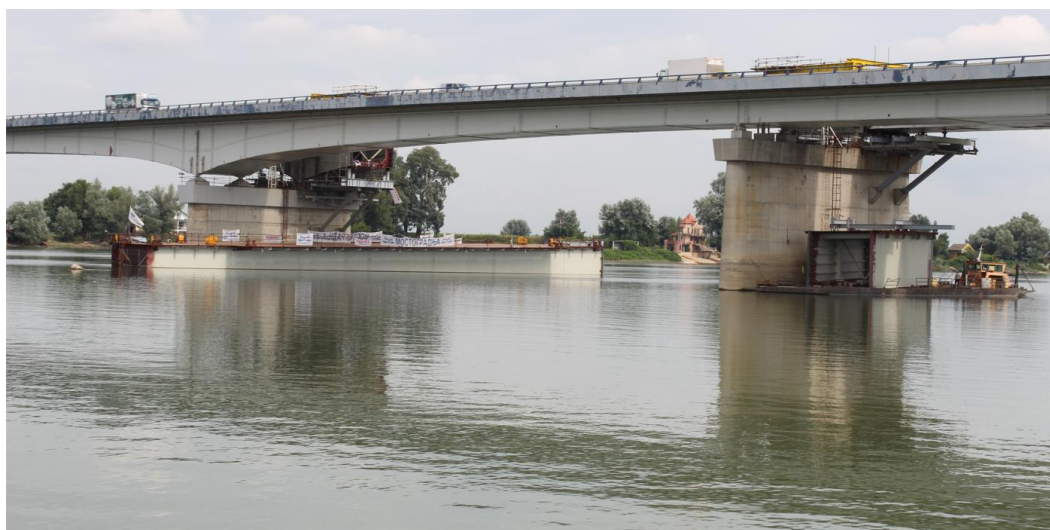
Слика 4.2.1.2. Пловећи сегмент конструкције моста

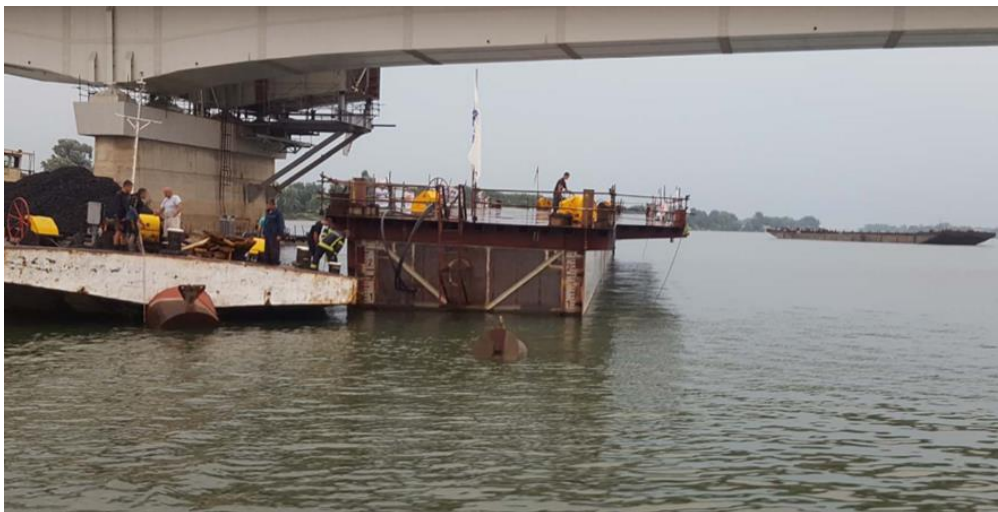
Слика 4.2.1.3.

Узимајући у обзир новонастале околности, положај брода те губитак експлоатационо конструктивног маневарског својства, брод с/т „PODGORINA“ је услед деловања хидродинамичких сила матице речног тока на урођену површину трупа, добио тенденцију заносења и проклизавања низводно ка друмском мосту, што је резултирало бочним контактом на стуб моста, а затим на извезану пловећу конструкцију (сегмент мосне конструкције), слика 4.2.1.3.

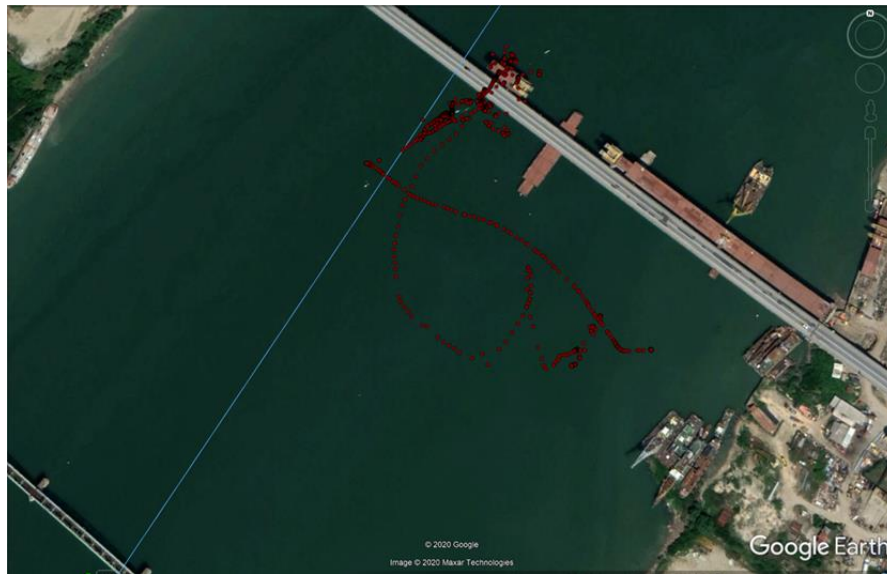
Слика 4.2.1.4.

Након качења десног бродског прамчаног сидра (шапе сидра) за челично сидрено уже пловећег сегмента мосне конструкције на основу електронског записа трајекторије пловидбе брода види се да је заповедник бројним маневарским радњама покушавао да ослободи сидро од носећег сидреног челичног ужета (слика 4.2.1.4.)

Натегнута челична сидрена ужад која су држала пловећи сегмент моста су закачена од стране десног прамчаног сидра брода с/т „PODGORINA“, које је једним делом било у води (риновало кроз воду) испод површине водног огледала. Поставља се питање зашто сидро није подигнуто до краја и смештено у лежиште трупа брода конструктивно предвиђено за положај сидра у режиму пловидбе.

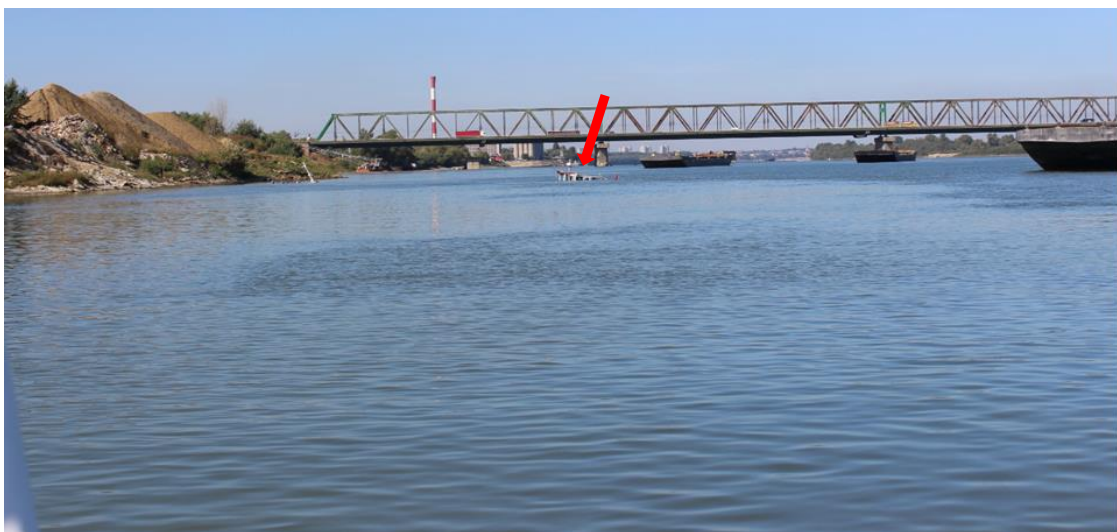
Дана 26.09.2019. године око 18:30 брод с/т „SALAJKA“ је кренуо са брода с/т „KIKINDA“, уз који је био извезан на десној обали реке Дунав на 1165 km, а затим се одваја и плови узводно дијагонално ка средини водног пута како би прошао између рефулрног багера „PANON“, који је био извезан уз десну обалу и потонуле потиснице „71161“ чија је позиција била десно у односу на курс пловидбе брода с/т „SALAJKA“ (према обалној ознаци на 1165 km + 680 m растојање износи 80 m – 110 m од десне обале). Радни задатак брода је био техничка операција истовара на депонији шљунка на левој обали реке Дунав, низводно од панчевачког моста на 1166 km + 450 m. На позицији брода између рефулрног багера „PANON“ и потонуле потиснице „71161“ долази до блокаде десног активног пропелера и нагле промене курса пловидбе у десно ка потонулој потисници. У међувремену заповедник брода је успео да одблокира и стави у погон десни активни пропелер, међутим није успео да правовремено заустави тенденцију отклона, падање прамца брода у десну страну и том приликом долази до контакта уроњеног дела трупа брода у зони прамца ка паралелној средини на десној страни у односу на уздужницу брода. Услед делимичног наседања у пловидби са потонулим објектом и пробоја оплате трупа, брода с/т „SALAJKA“ долази до продора воде у унутрашњи бродски простор и нагињања бродског комплекса на десни бок. Према достављеним Изјавама заповедника брода и чланова посаде бродске мобилне пумпе за спасавање нису стављене у погон услед недостатка електричне енергије за њихово напајање. Услед продора спољне воде унутар трупа и наплављивања унутрашњих просторија у кратком временском периоду, као последица наведеног долази до наплављивља главне палубе на десном боку, а затим наплављивља товарног простора. Услед додатне масе утечене воде унутар бродског трупа долази до губитка условне пловности и брод почиње да тоне. Заповедник брода је маневарским радњама успео да прamac брода насуче што ближе у десну обалу на око 1166 km.

Слика 4.3.1.1. Позиција потонућа брода с/т „SALAJKA“, црвеном стрелицом означен командни мост брода

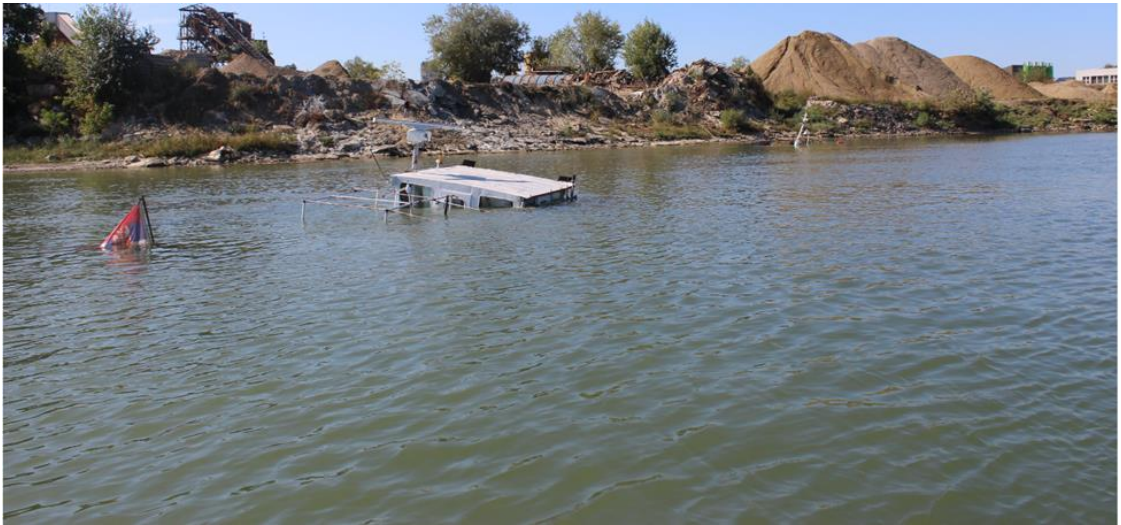
Слика 4.3.1.2. Позиција потонућа брода с/т „SALAJKA“

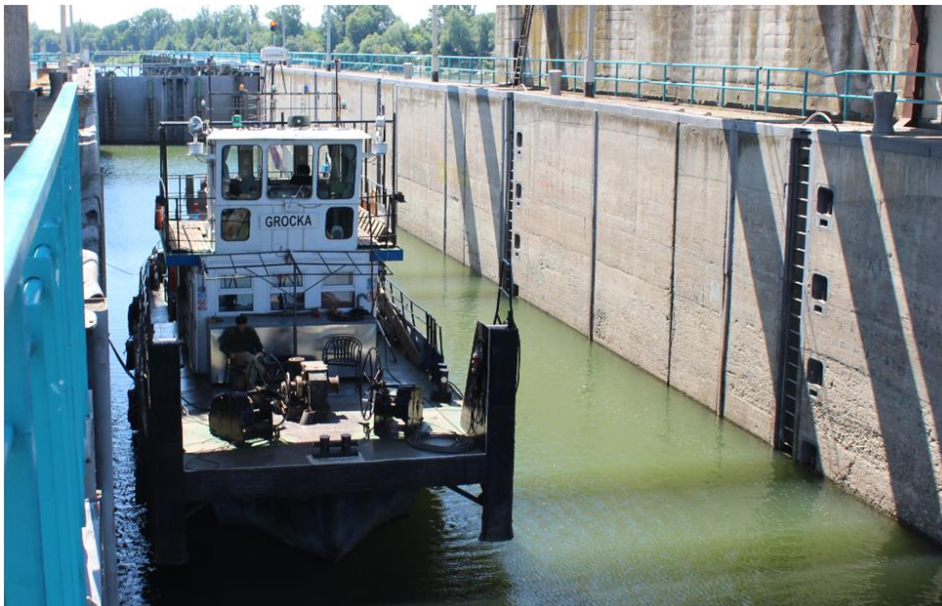
Дана 21.05.2020. године око 06:00, на 63 km реке Тиса, догодила се пловидбена незгода, оштећење оквирне конструкције десног крила узводне капије бродске коморе преводнице Нови Бечеј. Штета на капији коморе преводнице настала је приликом удара прамчаним делом трупа учељене празне потиснице регистарске ознаке „1748“ у саставу брода м/п „GROCKA“, током техничке операције маневра низводног уласка у комору преводнице Нови Бечеј.

Слика 4.4.1.1. Моторни потискивач м/п „GROCKA“, 63 km реке Тиса

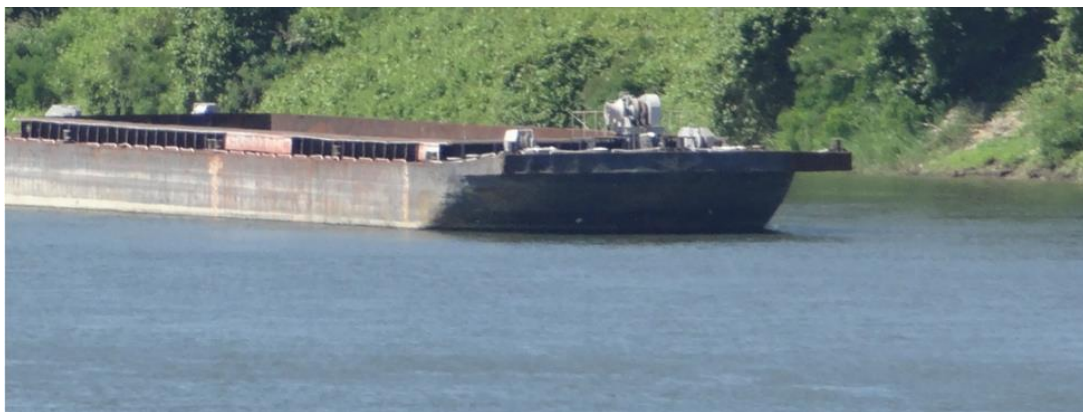
Слика 4.4.1.2. Потисница регистарске ознаке „1748“

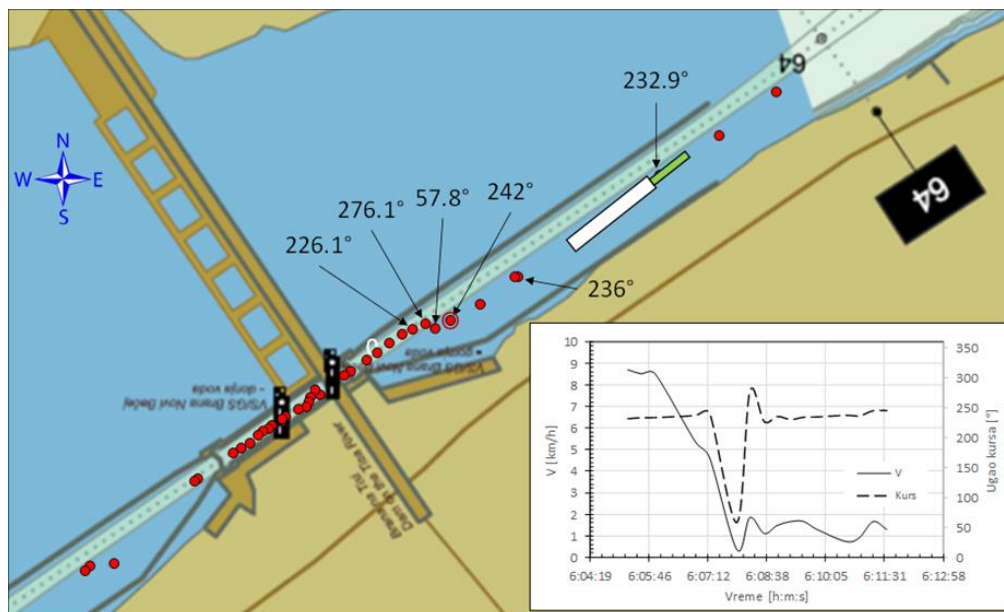
Потискивани састав м/п “GROCKA” у преткомору преводнице упловљава у 06:05:35, изван габарита пловног пута, нешто ближе левој обали. Кретање састава, промена угла курса и брзине пловидбе кроз узводну преткомору преводнице приказани су на слици 4.4.1.5. Из приложеног дијаграма уочава се постепени пад брзине и стабилна пловидба, без значајније корекције курса.

У 06:06:54, када је састав удаљен од узводне капије преводнице 140 m, састав плови брзином од 5,4 km/h уз угао курса од 236° (тренутак је приказан на слици 4.4.1.5.). Може се закључити да се потискивани састав м/п “GROCKA” креће великом брзином, имајући у виду да је прамац потиснице од узводне капије преводнице удаљен око 70 m. Овај угао курса одговара правцу простирања преводнице. Чак и да је потискивани састав при овом курсу у границама пловног пута, који је приказан на слици 5.2.1, због велике брзине могао би имати потешкоће да безбедно уплови у преводницу. Међутим, уочава се да састав није у границама пловног пута, већ је нешто ближе левој обали. Да би се боље позиционирао састав започиње маневар скретања у десно 39 секунди касније, у 06:07:33, при брзини брода од 4,4 km/h систем за праћење кретања брода показује угао курса од 242° (угао простирања преводнице је 236°). У том тренутку потискивач је удаљен од горње капије узводне преводнице 87 m. Пошто је дужина потиснице 61,4 m, прамац потиснице је већ веома близу капије преводнице, односно 25,6 m.

Слика 4.4.1.5. Трајекторија потискиваног састава, промена брзине и угла курса у преткомори преводнице

Непосредно након описаног тренутка долази до контакта прамаца потиснице (десни крај) и десне узводне капије преводнице, која је у отвореном положају.

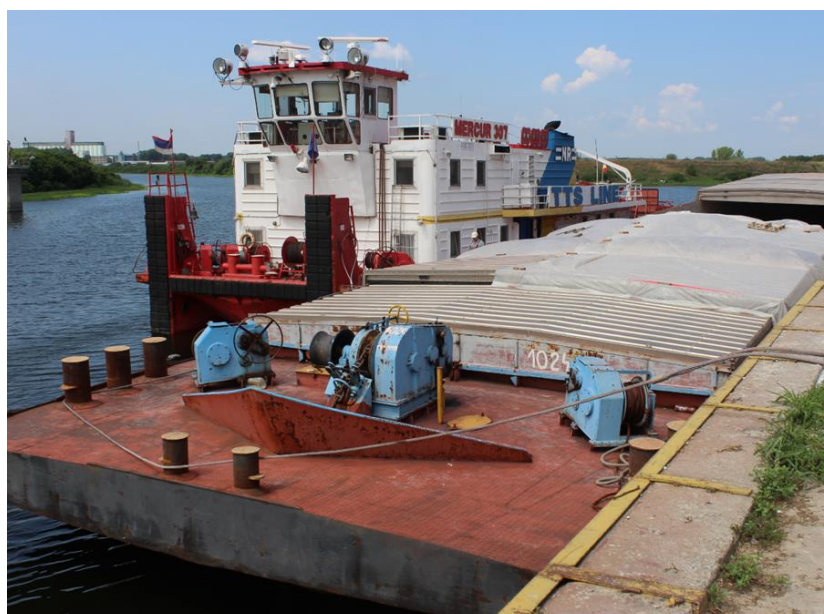
Моторни потискивач „MERCUR 307“ је у току маневра пристајања са учељеном теретном потисницом регистарске ознаке „2868“ ударио левим прамчаним делом састава у десни бок теретне потиснице „1024“ и том приликом начинио штету на извезаној потисници у зони контакта. Потиснице регистарских ознака „2868“ и „1024“ су из потискиваног састава брода „MERCUR 307“, натоварене NPK (вештачко ђубриво) из луке утовара CONSTANTА.

Слика 4.5.1.2. Моторни потискивач „MERCUR 307“, базен Луке посебне намене (Азотара)

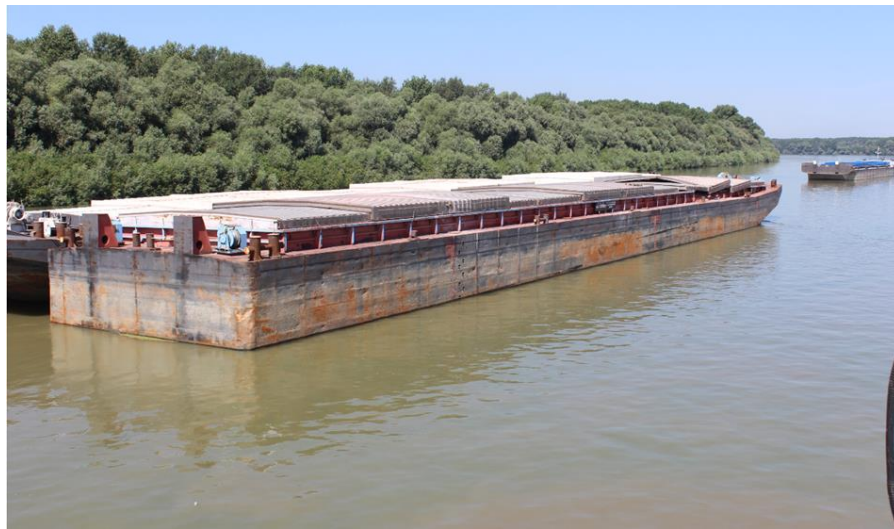
Слика 4.5.1.3. Потисница регистарске ознаке „1024“ на сидришту, 1152 km реке Дунав

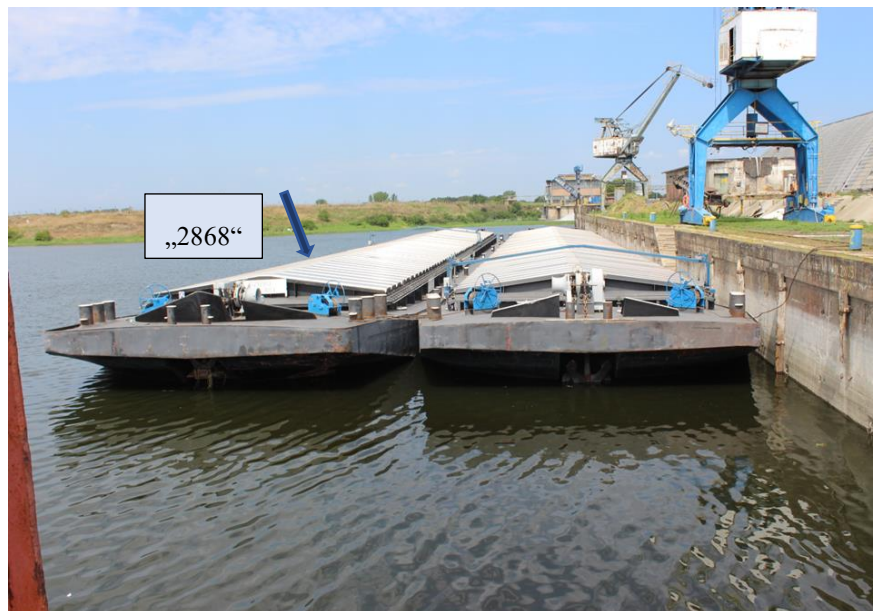
Слика 4.5.1.4. Потисница регистарске ознаке „2868“, базен Луке посебне намене (Азотара)

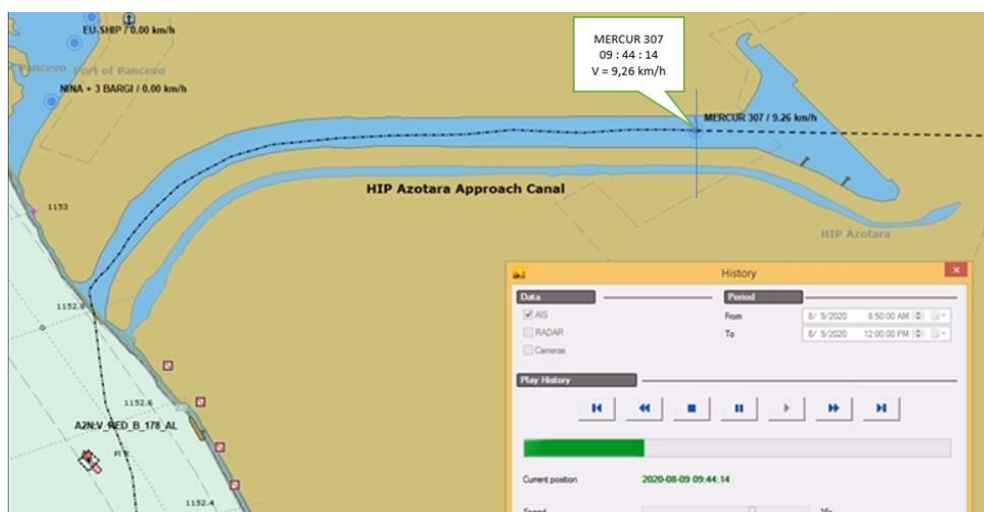
Слика 4.5.1.5.

Увидом у трајекторију кретања и очитане брзине са електронског записа може се уочити да је на позицији пре изласка из прилазног канала на око 100 m од улаза у базен, брзина састава брода м/п „MERCUR 307“, била $v = 9,26 \text{ km/h}$ (слика 4.5.1.5.), а на позицији самог уласка у базен брзина састава износила $v = 7,59 \text{ km/h}$ (слика 4.5.1.6.). Из приказаних позиција може се уочити да је у кратком временском периоду $\Delta t = 16 \text{ s}$, брзина састава брода м/п „MERCUR 307“ са $v = 9,26 \text{ km/h}$ смањена на $v = 7,59 \text{ km/h}$, што је јасан показатељ да брод типа „MERCUR 307“, има манипулативно оперативне способности (инсталисана снага погонских машина $2 \times 1.194 \text{ kW}$) које му дају способност и оптимизацију кратког зауставног пута.

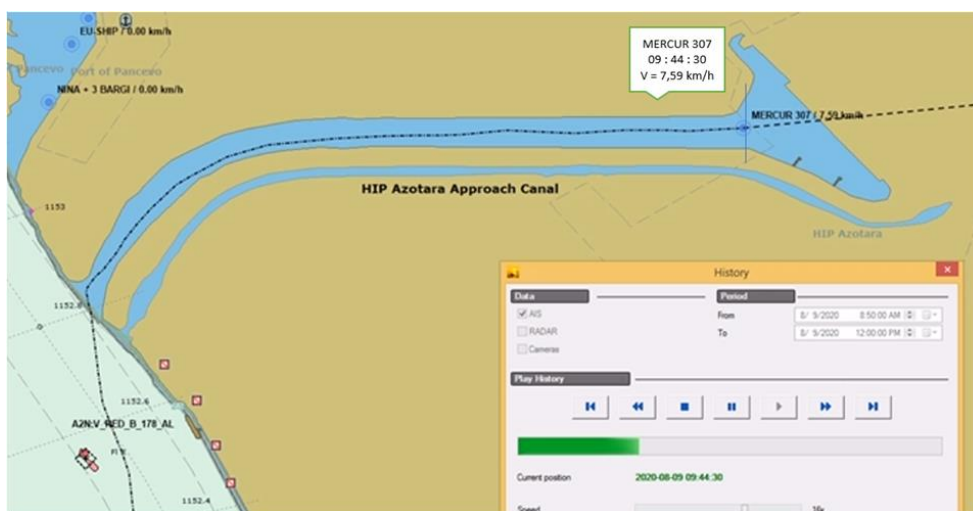
Слика 4.5.1.6.

На основу Извештаја капетана брода м/п „MERCUR 307“, може се видети да је пре уласка у акваторију базена стао са погонским машинама како би смањиио брзину састава пре него што је приступио маневру повезивања потиснице „2868“, уз бок потиснице „1024“ која је била извезана уз оперативну обалу. У Изјави се наводи да је након пребацивања команди главних погонских машина у режим рада за назад-крмом, уочио да лева погонска машина ради са смањеним бројем обртаја (300 o/min), те да је након рестарта леве погонске машине ситуација режима рада остала непромењена. Према Изјави капетан је наставио маневар пристајања само са десном погонском машином, покушавајући да избегне удар у извезану потисницу „1024“, међутим сви напори заповедника су остали неуспешни и долази до удара у десни бок извезане потиснице и том приликом је начињена штета у зони контакта-удара.

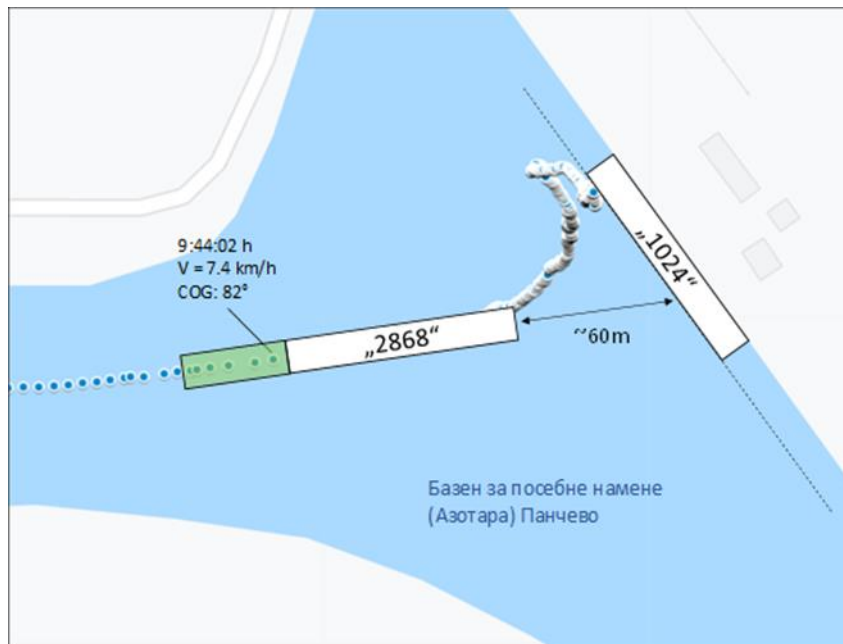
Слика 4.5.1.7. Трајекторија потискиваног састава непосредно пре пловидбене незгоде

дужину потискиваног састава као и угао под којим је потискивани састав упловио у базен може се констатовати да нису предузете све неопходне радње како би потискивани састав заиста безбедно упловио у базен луке. На слици 4.5.1.7, уочава се да је растојање свега око 60 m између прамца теретне потиснице „2868“ и потиснице „1024“, која је левим боком привезана уз док луке. Ово растојање при почетној брзини од 2 m/s (7,4 km/h) изузетно је мало, што доводи до закључка да је било неопходно раније предузети потребне мере, односно да је требало значајније смањити брзину, како би се осигурало безбедно упловљавање у базен луке.

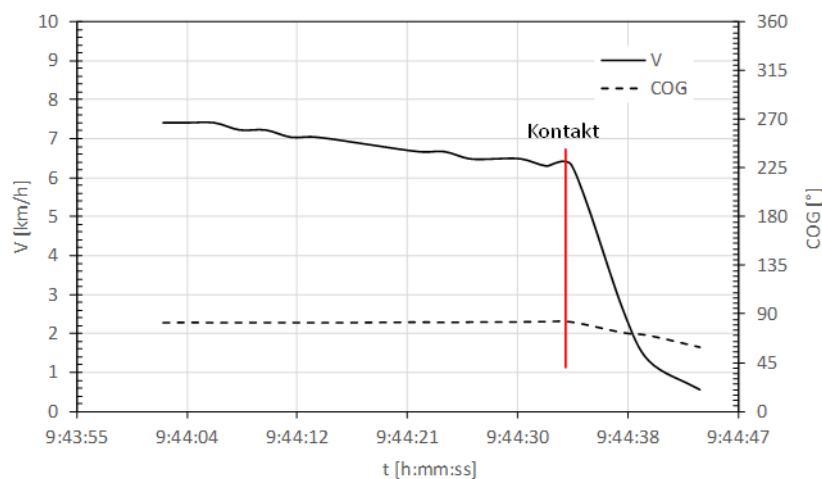
Слика 4.5.1.8. Промена брзине и курса потискиваног састава након упловљавања у базен луке

На слици 4.5.1.8. приказана је промена брзине и курса потискиваног састава м/п „MERKUR 307“ од тренутка упловљавања потискивача у базен луке до заустављања, након удара у потисницу „1024“. Од упловљавања потискивача у базен луке до око 9:44:34, на слици 4.5.1.8, може се уочити равномерно смањење брзине потискиваног састава, са 7,4 на 6,3 km/h, након чега следи нагли пад брзине, који у наредних 10 s доводи до заустављања потискиваног састава.

Треба уочити и да у периоду између 9:44:02 и 9:44:34 нема значајније промене угла курса потискиваног састава (испрекидана линија). До извесне промене угла курса потискиваног састава долази тек након тренутка када започиње нагли пад брзине. Ова промена, највероватније је последица контакта између теретних потисница. При томе, долази до благог смањења угла курса, односно закретања потискиваног састава у лево. Овакво кретање узроковано је тиме што је до контакта између потисница дошло под довољно великим углом око 60° , као и што по свој прилици, десни пропелер и даље потискује састав унапред, стварајући момент који закреће потискивани састав у лево, услед чега није дошло до значајнијег проклизавања између потисница. На слици 4.5.1.9. приказана је позиција потискиваног састава у тренутку након кога долази до значајног пада брзине и извесне промене угла курса. На основу познате дужине потискиваног састава, као и измереног угла курса у том тренутку, може се закључити да је то моменат када долази до контакта између теретних потисница.

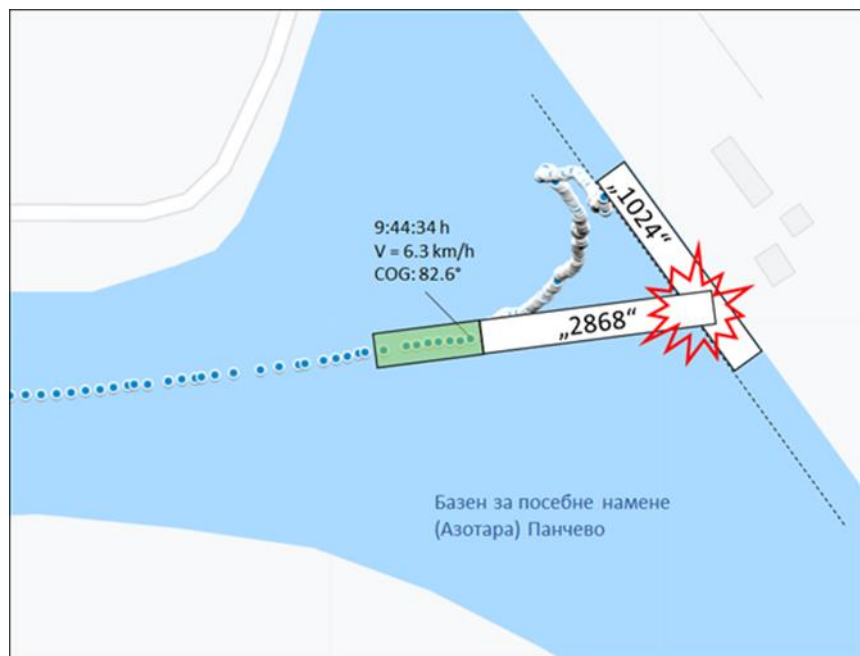
Слика 4.5.1.9. Пловидбена незгода

Након контакта, имајући у виду геометрију потисница (слободне бокове), као и газове потисница у тренутку удара, долази до издизања прамца потиснице „2868“ и њеног пропињања уз бок потиснице „1024“, што резултира значајним оштећењима пражнице и поклопаца товарног простора потиснице „1024“.

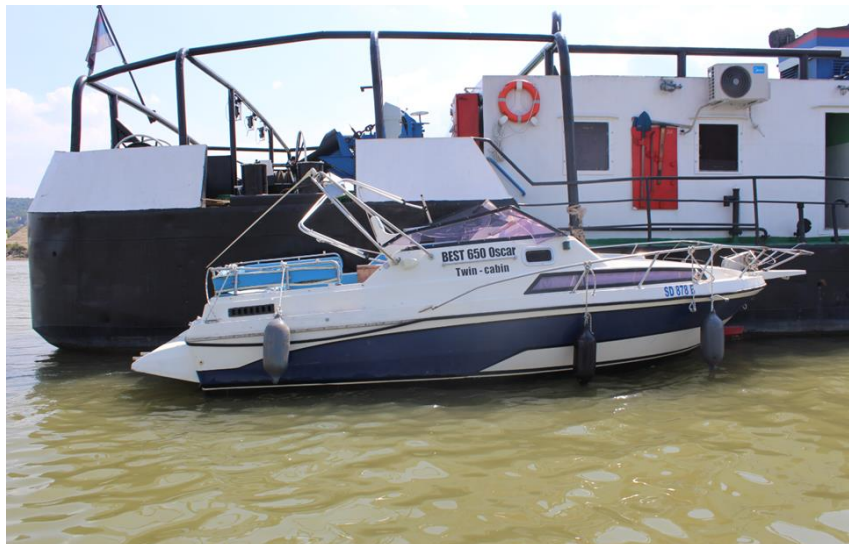
Слика 4.6.1.2. Моторни чамац „SD-878В“

Визуелним прегледом моторног чамца регистарске ознаке „SD-878B“, уочена су следећа оштећења:
