РЕПУБЛИКА СРБИЈА
ЦЕНТАР ЗА ИСТРАЖИВАЊЕ НЕСРЕЋА У САОБРАЋАЈУ
СЕКТОР ЗА ИСТРАЖИВАЊЕ НЕСРЕЋА
У ВОДНОМ САОБРАЋАЈУ
Немањина 11, 11000 Београд

ГОДИШЊИ ИЗВЕШТАЈ ЗА 2020. ГОДИНУ

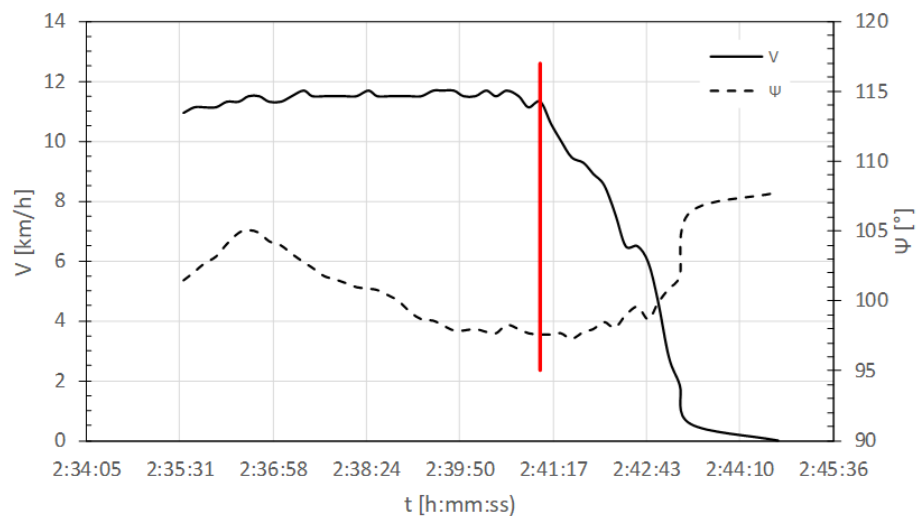
Слика 4.6.1.4.

Од 2:41:05, уочава се пад брзине потискиваног састава и извесна промена угла курса, што је приказано на слици 4.6.1.4. У наредних 3 минута и 40 секунди, до коначног заустављања, потискивани састав мења курс за око 10 степени у десно, што се не одражава значајније на трајекторију састава, која је приказана на слици 4.6.1.5.

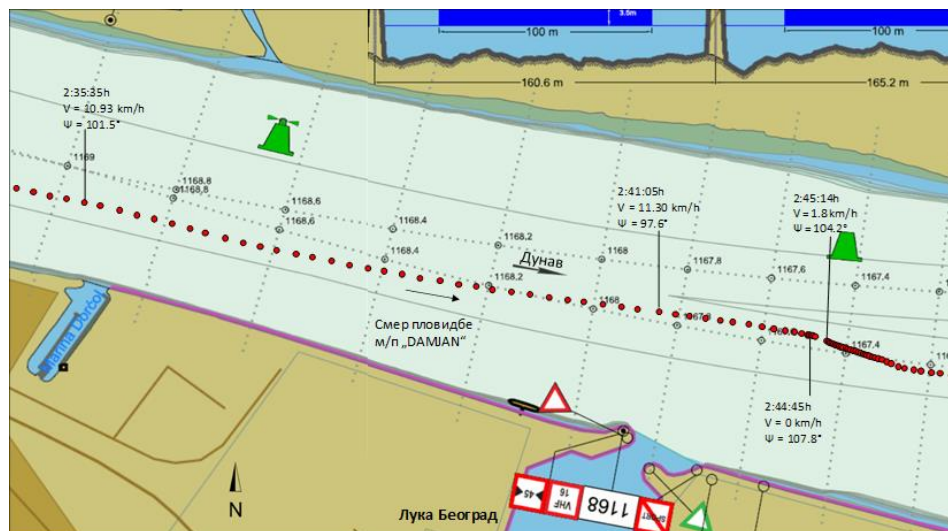
Слика 4.6.1.5.

Према томе, на овој деоници долази до извесног заносења потискиваног састава – транслаторног кретања у низводном смеру. Овакво кретање потискиваног састава упућује на закључак да су и леви и десни пропелер прекренути за вожњу крмом, што за последицу има:

- интензивније смањење брзине потискиваног састава, у односу на дно и
- отежану контролу угла курса брода услед чињенице да м/п „DAMJAN“, а сходно подацима из бродског сведочанства, не располаже са Фланкинг кормилима.

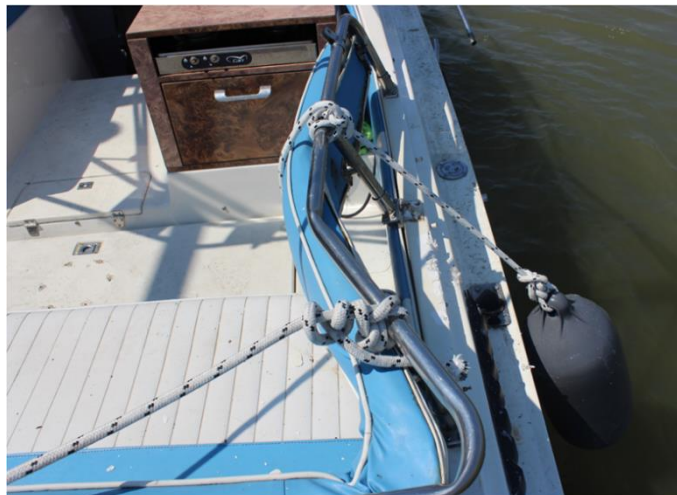
Слика 4.6.1.8.

- Откинуто прамчано сидро (слика 4.6.1.7.).
- Оштећена, деформисана конструкција текелаже – бимини топ, са вршњачом (бело светло видљиво под углом од 360°) и штап антена (слика 4.6.1.7.).
- У зони прамца ка паралелној средини, деформисана конструкција палубне ограде.
- На десном боку од паралелне средине ка крми деформисана конструкција палубне ограде и одвојен од палубне разме вертикални носач ограде (слика 4.6.1.8.).
