РЕПУБЛИКА СРБИЈА
ЦЕНТАР ЗА ИСТРАЖИВАЊЕ НЕСРЕЋА У САОБРАЋАЈУ
СЕКТОР ЗА ИСТРАЖИВАЊЕ НЕСРЕЋА
У ВОДНОМ САОБРАЋАЈУ
Немањина 11, 11000 Београд

Број: 342-00-5/2022-03-02

Датум: 04.11.2022. године

ГОДИШЊИ ИЗВЕШТАЈ ЗА 2021. ГОДИНУ

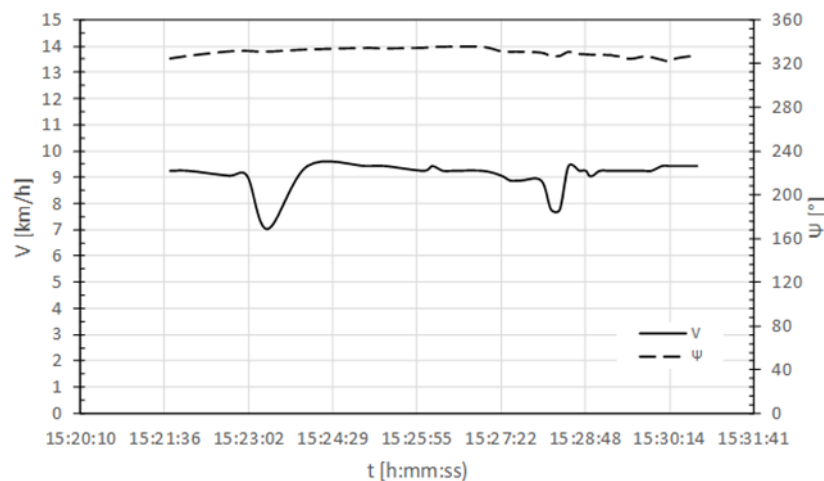
Слика 4.1.1.5.

Овакво кретање указује на стабилну и равномерну пловидбу, без ванредних околности, брзином која се кретала у интервалу између 9 km/h и 9,5 km/h, при углу курса од око 330°. На дијаграму, датом на слици 4.1.1.5, могу се уочити два тренутка у којима долази до краткотрајног губитка брзине, и то у 15:23:22 и 15:28:22, када брзина пада на 7 km/h, односно 7,8 km/h. Из расположивих информација није могуће са сигурношћу тврдити шта је довело до ових промена. У сваком случају, м/п „PRINCE“ ову деоницу, прелази без посебних тешкоћа.

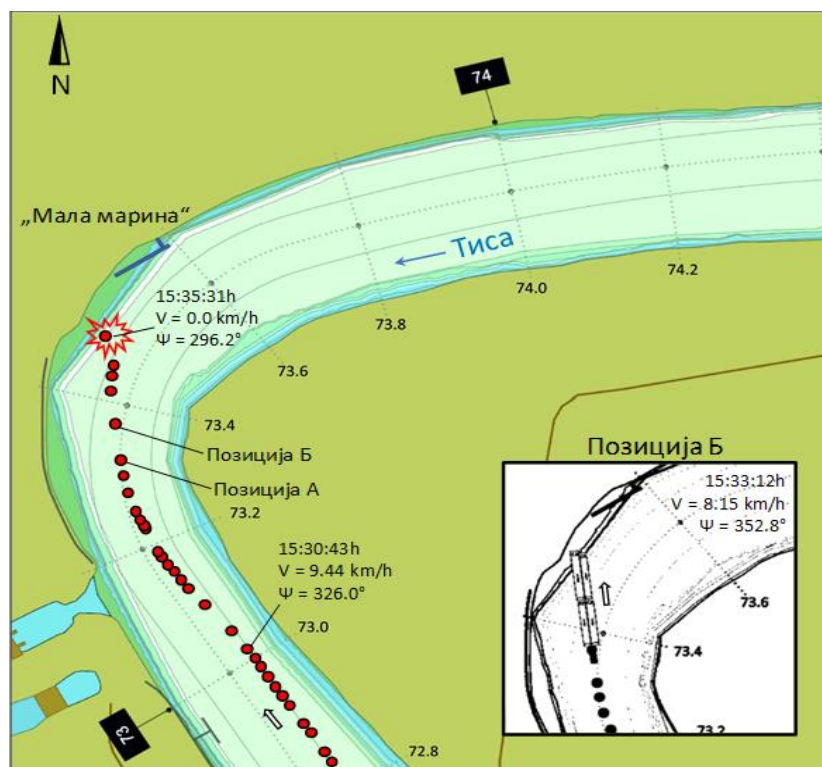
Слика 4.1.1.6.

Трајекторија потискиваног састава м/п „PRINCE“, у зони у којој се догодила пловидбена незгода – Деоница 2, у којој је потискивани састав ударио у плутајући објекат - „Мала marina“, приказана је на слици 4.1.1.6. Промена брзине у односу на обалу, као и промена угла курса потискиваног састава, на овој деоници, приказани су на слици 4.1.1.7.

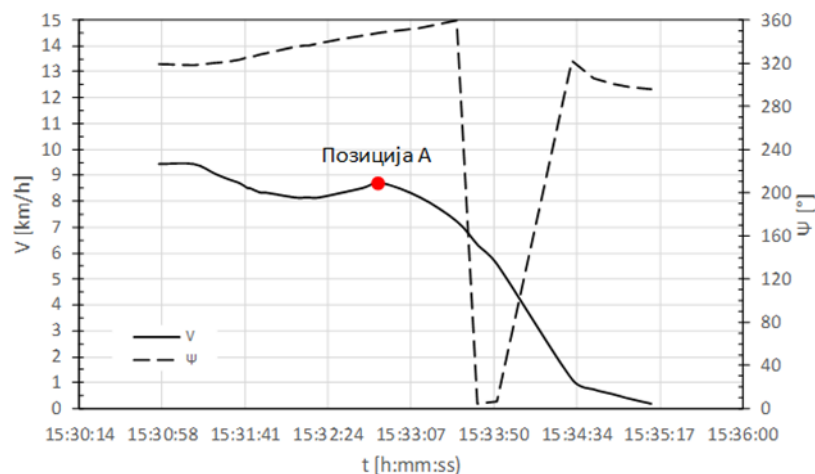
Слика 4.1.1.7.

До контакта између потисница и конструкције плутајуће марине је највероватније дошло у периоду који је на слици 4.1.1.7. приказан као нагла промена угла курса брода. У овом периоду уочава се и значајнији пад брзине потискиваног састава, који гура понтоне марине. Потискивани састав се зауставио, у односу на обалу, након што је дошло до контакта са контејнерима, који су коришћени као помоћне просторије за потребе марине.

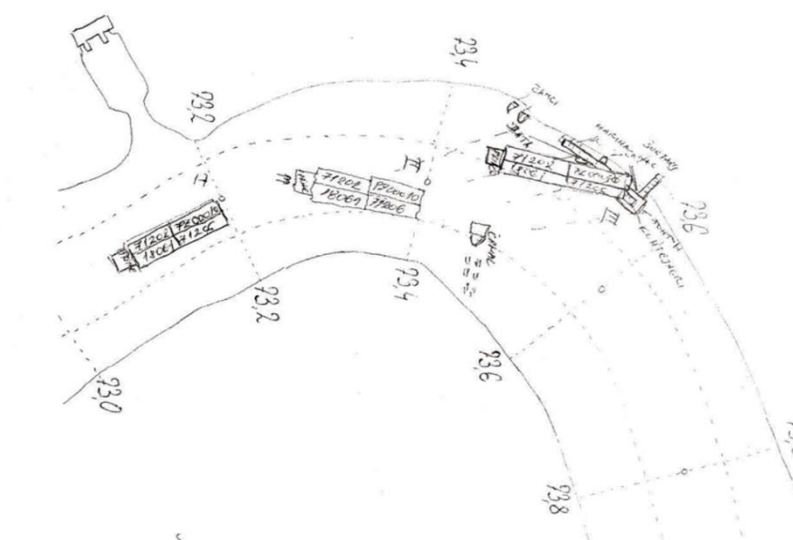
Слика 4.1.1.9. Скица заповедника брода м/п „PRINCE“

На приложеној скици заповедника брода (слика 4.1.1.9.) може се видети позиција чамца на попречном пресеку око 73 km + 200 m, уз саму леву ивицу пловног пута који се креће ка левој конвексној обали, дакле према скици излази из пловног пута (пловидбени коридор). Имајући у виду да се прamac потискиваног узводног састава налазио на попречном пресеку 73 km + 400 m, као позицију и смер кретања чамца, заповедник брода је имао довољно маневарског простора да потискивани састав држи по трајекторији пружања осовине пловног пута и самим тим избегне евентуални контакт са наведеним чамцем (слика 4.1.1.10). На видео запису на ENC карти се не види било какав кардинални маневар корекције прамчаног угаоног отклона курса, супротно од приказаног смера и позиције чамца у односу на потискивани састав.

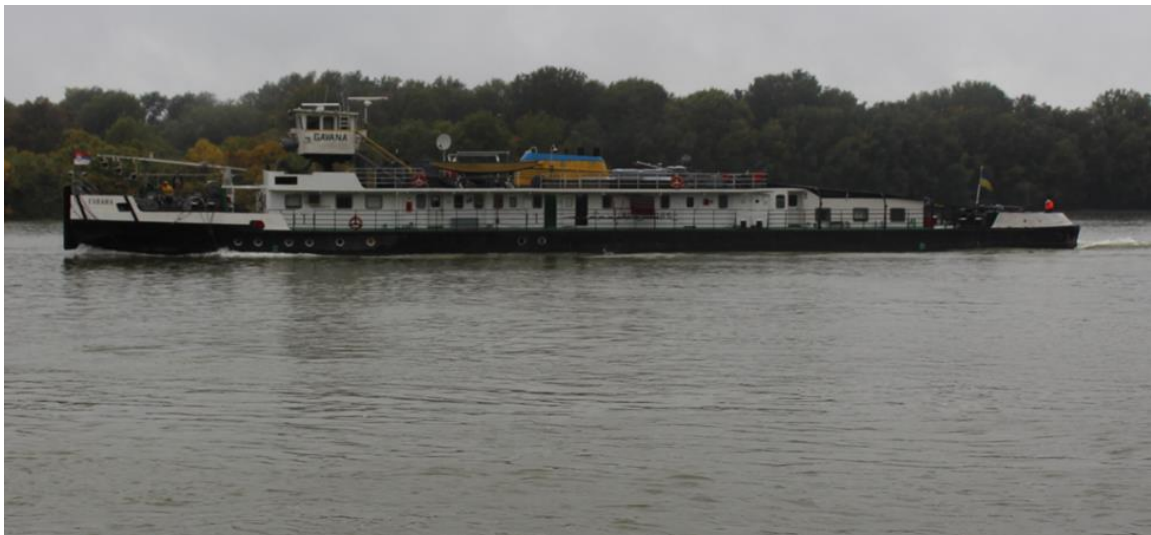
Дана 12.10.2020. године у 06:48:48, низводни потискивани састав брода м/п „GAVANA“ (вије заставу Украјине), сложио се уз леву обалу реке Дунав и том приликом левим боком састава ударио у скелу „JASMINA“ и моторни тегљач „VIDRA I“, који су били извезани уз обалу на позицији 1400 km + 970 m (слика 4.2.1.1.). Наведени бродски састав се састојао од шест потисница у два реда у формацији (3+3) укrcане са 6.957,480 t терета. Услед удара низводног потискиваног састава брода м/п „GAVANA“, начињена је штета на скели „JASMINA“ и моторном тегљачу „VIDRA I“.

Слика 4.2.1.1. Моторни потискивач „GAVANA“, 1400 km + 970 m реке Дунав

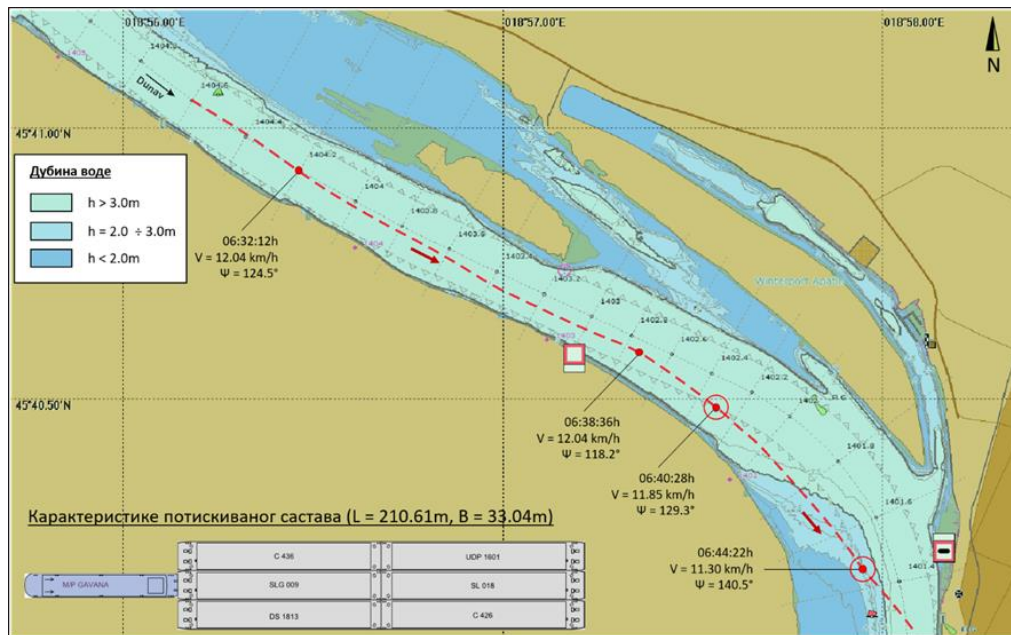
Слика 4.2.1.3.

Око 06:38:36 потискивани састав незнатно повећава угао курса, те пловећи паралелно са десном обалом, почиње да се приближава десној ивици пловног пута. Око два минута касније, при брзини од 11,85 km/h, потискивани састав напушта границе пловног пута, и наставља пловидбу приближавајући се плићој зони, уз десну обалу (видети слику 4.2.1.3.). Имајући у виду да је газ потисница $T = 2,05$ m, као и да је десним боком састав на ивици плитке зоне ($h < 2$ m), официр палубе, који је у том тренутку управљао потискиваним саставом, доноси одлуку да не мења курс, те настави пловидбу крећући се ка левој обали, без значајнијег смањења брзине.

Сагледавајући ширу слику, везано за пловидбену незгоду која је предмет анализе, може се констатовати да је тренутак напуштања коридора, односно преурањен улазак у кривину, заправо почетак околности које су довеле до пловидбене незгоде. Пловећи даље, без значајније корекције курса/брзине потискивани састав пролази поред зоне у којој је дубина воде испод 2 m, приближавајући се кривини под неповољним углом. Према томе, уместо да прати пловни пут, и прилагоди курс и брзину потискиваног састава уласку у кривину, официр палубе, који је у том тренутку управљао бродом, је не обазирајући се на прописане границе пловног пута, расположиве информације о расподели дубина по ширини реке, као и добру пловидбену праксу, прерано започео маневар уласка у кривину, чиме је сузио маневарски простор и отежао/угрозио даљу безбедну пловидбу.

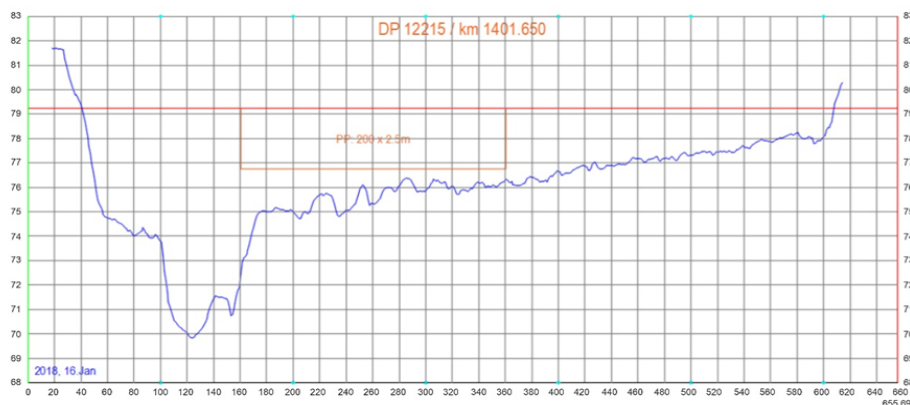
Слика 4.2.1.4.

На слици 4.2.1.4. приказан је попречни пресек Дунава на 1401 km + 650 m. На слици је детаљније приказано оно што се може видети и на слици 4.2.1.3, а то је да је дубина Дунава десно од коридора (ближе десној обали) мања, те се пловидба са десне стране коридора не може сматрати безбедном. Треба напоменути да приказани профил Дунава одговара водостају који је регистрован 16.01.2018. године.

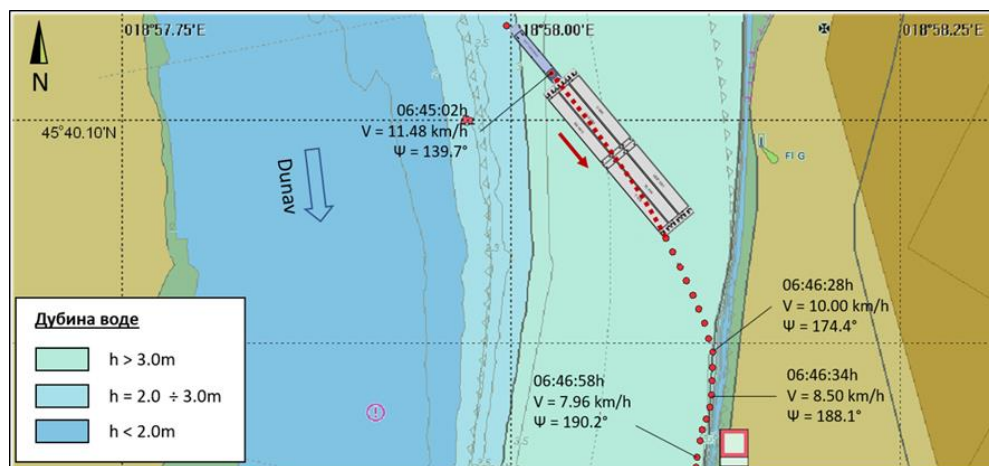
Слика 4.2.1.5.

Даље кретање потискиваног састава приказано је на слици 4.2.1.5. Јасно се уочава да потискивани састав, иако је лева обала свега педесетак метара од прамца потиснице регистарске ознаке „UDP 1601“, потискивани састав и даље плови без промене брзине и курса.

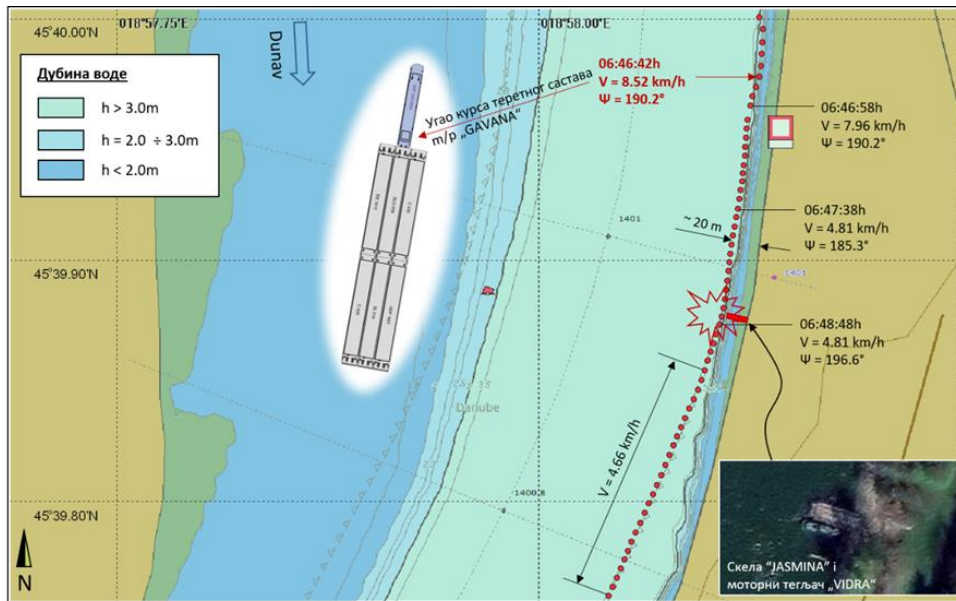
Слика 4.2.1.6.

Трајекторија потискиваног састава м/п „GAVANA“, у ужој зони у којој се догодила пловидбена незгода, у којој је потискивани састав ударио у скелу „JASMINA“ и моторни тегљач „VIDRA I“, приказана је на слици 4.2.1.6. Тегљач и скела, који су стационирани на уобичајеној локацији (1400 km + 970 m) уз леву обалу Дунава, приказани су на малој слици, у доњем десном углу слике 4.2.1.6.

Имајући у виду дужину потискиваног састава, непосредно по успостављању курса паралелног са левом обалом, око 06:46:42, дошло је до контакта прамца потиснице „UDP 1601“ са скелом и моторним тегљачем. Како је потискивани састав био натоварен са 6.957,480 тона терета, контакт са скелом и тегљачем није значајније утицао на кретање потискиваног састава. Теретни састав је наставио низводну пловидбу без значајније промене угла курса, док је уочљиви постепени пад брзине, чини се, пре условљен настојањем да се сагледају последице пловидбене незгоде.

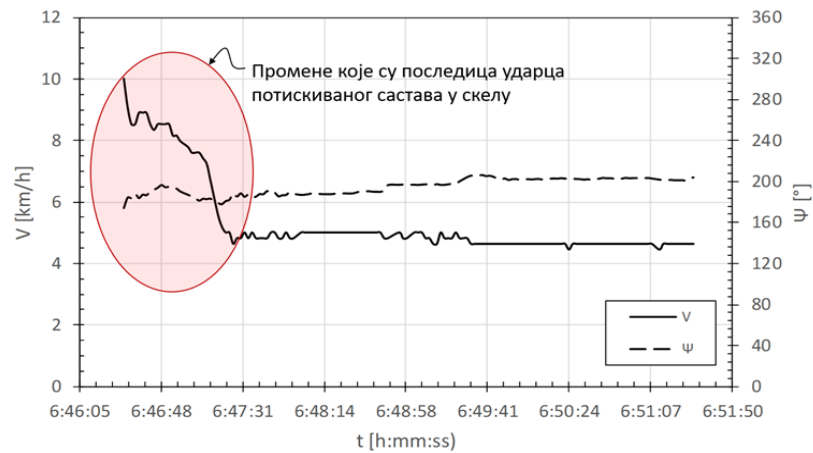
Слика 4.2.1.7.

Ранији закључци о брзини пловидбе и курсу потискиваног састава у тренутку и непосредно након пловидбене незгоде у сагласности су са измереним вредностима које су приказане на слици 4.2.1.7. Пад брзине до кога је дошло услед пловидбене незгоде јасно се уочава на дијаграму. Ове промене јасно указују на покушај официра палубе за избегне пловидбену незгоду, међутим мере које су предузете нису биле довољне.

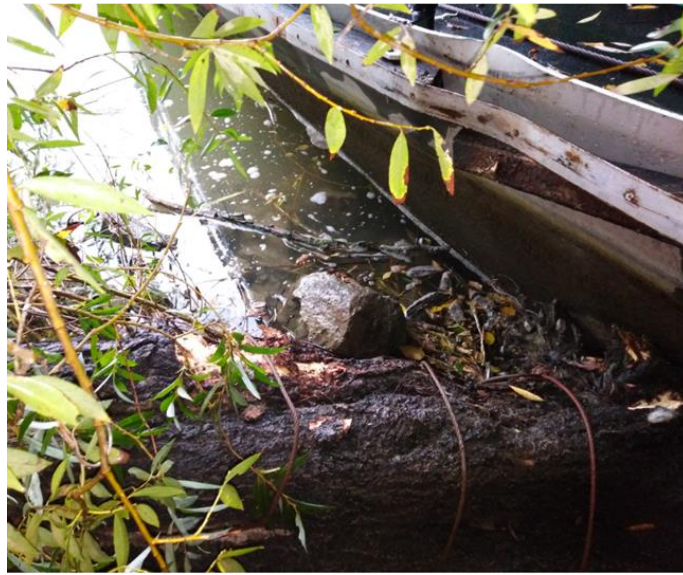
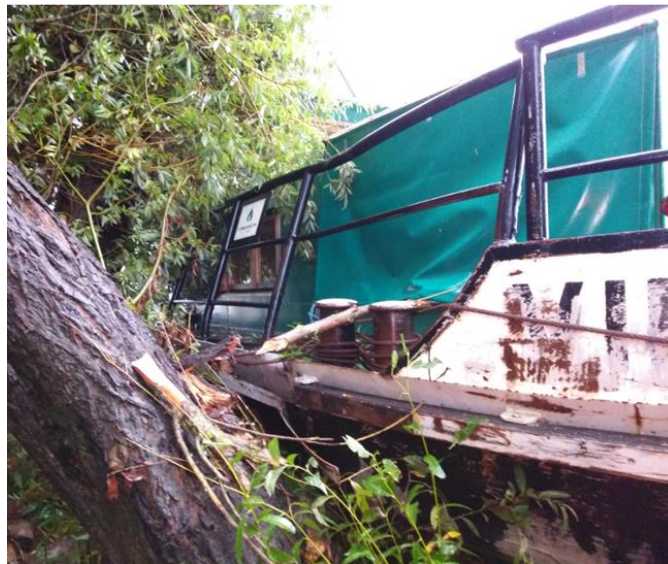
Евентуалне деформације елемената конструкције и оплате трупа моторног тегљача „VIDRA I“ могу се утврдити након извлачења на суво и експертизе надлежног органа.

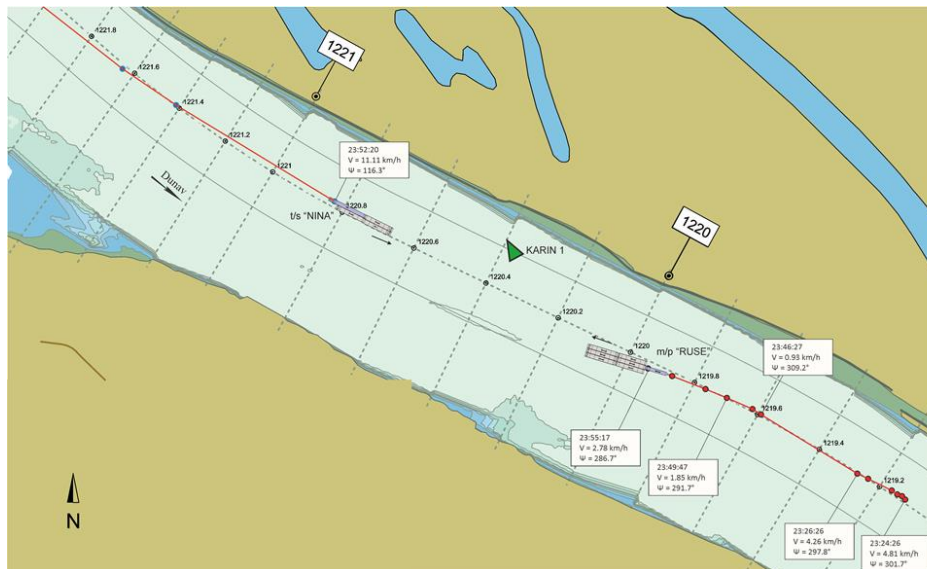
Слика 4.3.1.9. Трајекторије разматраних пловила у ужој зони пловидбене незгоде

Према расположивим подацима о пловидби потискиваног састава м/п „RUSE“ узводно од 1217 km уочава се да поново недостају информације о позицији, брзини и курсу све до 23:24:26, односно до 1219 km + 130 m. Дакле, више од 20 минута пловидбе није обухваћено подацима о кретању. Након што је поново успостављено праћење потискиваног састава, што је приказано на слици 4.3.1.9., може се уочити да се састав налази на оси пловног пута и да плови брзином од 4,81 km/h. Може се уочити извесно смањење брзине, у односу на претходни период пловидбе. У наредних 450 m приметно је значајније смањење брзине потискиваног састава. Тако, у 23:46:27, на 1219 km + 600 m, брзина потискиваног састава м/п „RUSE”, који се и даље налази на оси пловног пута, износи свега 0,93 km/h у односу на обалу. У том тренутку теретни састав моторног теретног брода „NINA” се налази на 1222 km + 200 m, дакле на удаљености од око 2,6 km, и плови низводно брзином од 11,30 km/h, што је приказано на слици 4.3.1.9. Према томе, извесно је да је смањење брзине потискиваног састава м/п „RUSE” условљено околностима на пловном путу, на ком су се у том тренутку налазили теретни састав моторног теретног брода „NINA” који је пловio низводно, као и потискивани састав м/п „KARIN I” у узводној пловидби. Треба напоменути да у доступним подацима нема података о праћењу теретног састава м/п „KARIN I”. Ипак, поуздано је утврђено да је у време пловидбене незгоде теретни састав м/п „KARIN I” био позициониран на 1220 km + 400 m уз леву ивицу пловног пута, што је показано на 4.3.1.9. На основу Изјаве које је дао заповедник м/п „KARIN I” договорено је да пропусти, по левом боку, теретни састав моторног теретног брода „NINA”, а потом након што се стекну услови за безбедан пролаз и потискивани састав м/п „RUSE” који се кретао узводно, али већом брзином од м/п „KARIN I”.

Међутим, као што је показано на слици 4.3.1.9., након 23:49:47 потискивани састав м/п „RUSE” повећава брзину и мења угао курса ка десној ивици пловног пута. Имајући у виду позицију и брзину пловидбе теретног састава моторног теретног брода „NINA”, овакав поступак заповедника м/п „RUSE” указује на намеру да се са низводним теретним бродом „NINA” мимоиђе по десном боку, међутим, овом приликом нису поштоване мере

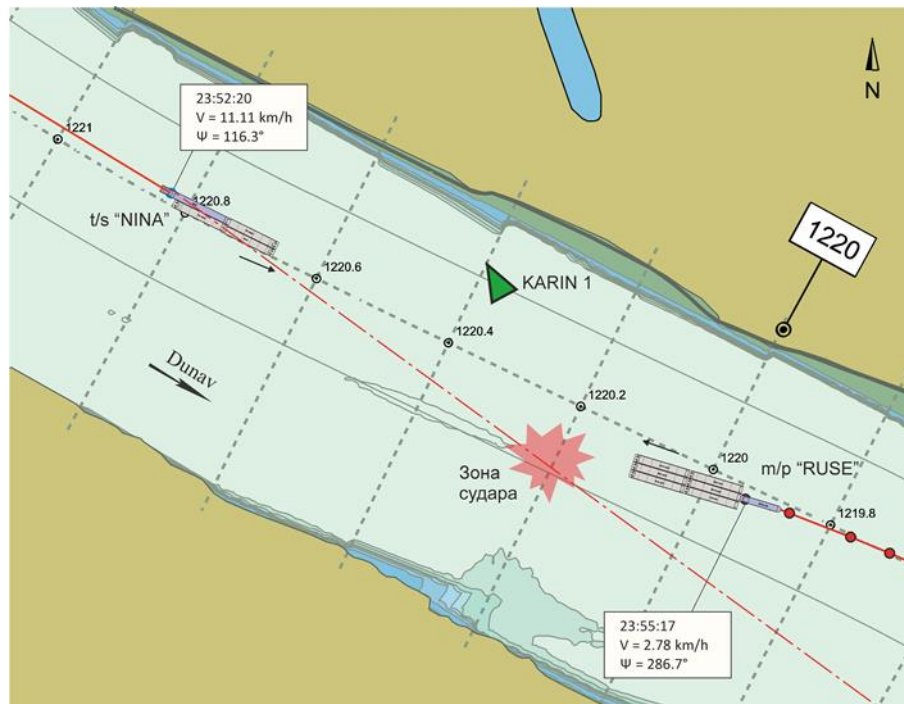
Слика 4.3.1.10. Реконструкција пловидбене незгоде

Услед недостатка егзактних података о кретању пловила (позиција, углава курса и брзина пловила) до тренутка контакта (судара) није могуће тачно утврдити локацију и време контакта, међутим, могуће их је проценити. Реконструкција трајекторија и процена локације на којој је дошло до пловидбене незгоде приказани су на слици 4.3.1.10.

На основу прве регистроване (снимљене) позиције након пловидбене незгоде теретног састава моторног теретног брода „NINA“, на слици 4.3.1.10, осном линијом означена је могућа трајекторија пловила.

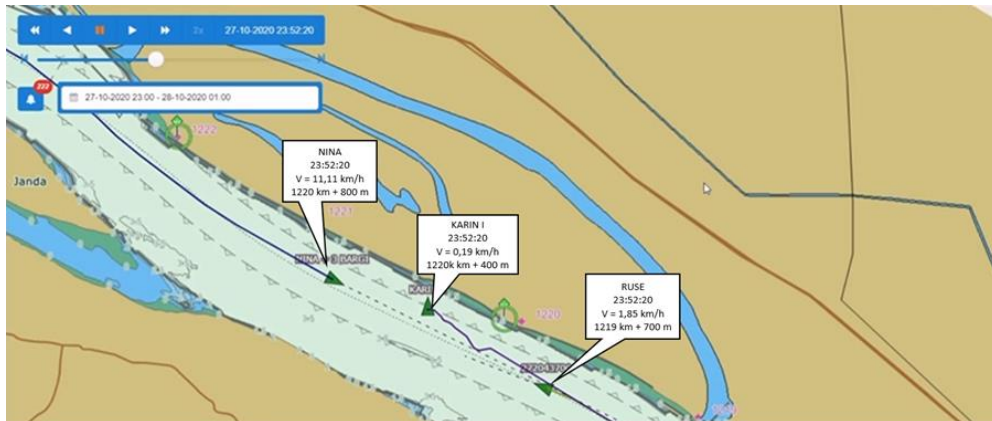
Слика 4.3.1.11.

- У 23:52:20 на слици 4.3.1.11, виде се позиције сва три бродска састава на водном путу. Карактеристична је позиција брода м/п „RUSE“ која је апроксимирала епсилон (ϵ) околини осовине пловног пута са отклоном прамчаног курса пловидбе

ка десној ивици пловног пута. Према радио контактима на каналу 16 брод м/п „RUSE“ имао је обавезу чекања непосредно низводно од брода м/п „KARIN I“ уз леву ивицу пловног пута, док састав брода с/т „NINA“ који плови низводно не прође, односно изврши безбедно мимиоилажење са наведеним бродским саставима на датом сектору.

- Кључни тренутак пре бочног судара два бродска састава догодио се у 00:01:32 када је узводни састав брода м/п „RUSE“, из непознатог разлога кардинално променио отклон прамчаног курса $\Delta\Psi = 297.9^\circ - 271.8^\circ = 26.1^\circ$, при брзини $v = 6,11 \text{ km/h}$, остављајући на десном боку састав брода м/п „KARIN I“ и наставио пловидбу према десној ивици пловног пута сужавајући пловидбени коридор, односно безбедну ширину за пролаз низводног састава. Ова маневарска радња брода м/п „RUSE“, није била у складу са постигнутим договором преко радио телефонске станице на каналу 16. Као последица претходно наведених радњи доводи оба састава у критичну позицију која резултира бочним контактом, сударом по левом боку, иако је заповедник низводног брода с/т „NINA“ покушао да маневром промене курса пловидбе ка десној ивици пловног пута избегне евентуални бочни контакт два састава.

БП_01/21 Узимајући у обзир да је у 00:01:32 узводни састав брода м/п „RUSE“, из непознатог разлога кардинално променио отклон прамчаног курса $\Delta\Psi = 297.9^\circ - 271.8^\circ = 26.1^\circ$, при брзини $v = 6,11 \text{ km/h}$, остављајући на десном боку састав брода м/п „KARIN I“, наставио пловидбу према десној ивици пловног пута сужавајући пловидбени коридор, односно безбедну ширину за пролаз низводног састава. Предузета маневарска радња брода м/п „RUSE“, није била у складу са постигнутим договором преко радио телефонске станице на каналу 16. Као последица преходно наведених радњи довела је оба састава у критичну позицију која је резултирала бочним контактом, сударом по левом боку, иако је заповедник низводног брода с/т „NINA“ покушао да маневром промене курса пловидбе ка десној ивици пловног пута избегне евентуални бочни контакт два састава.

Препоручује се старијем капетану брода м/п „RUSE“ да је дужан приликом узводне пловидбе и сусретања са низводним саставом, да води рачуна о локалним околностима и кретању других састава-пловила, да ослободи пут бродским саставима-пловилима који плове низводно, сходно члану 79. став 2. Уредбе о условима за пловидбу и правилима пловидбе на унутрашњим водама („Сл. Гласник РС“, бр. 96/2014 и 111/2020). Приликом сусретања два састава ако постоји могућност судара, сваки бродски састав мора да скрене на своју десну страну тако да се мимоиђу левим боком, члан 79. став 1. Старији капетан је био дужан да предузме све мере опреза које су налагале конкретне околности и општа обавеза примене дужне пажње и добра пловидбена пракса у складу са законом којим се уређује пловидба на унутрашњим водама, сходно члану 8. Уредбе и члана 48. Закона о пловидби и лукама на унутрашњим водама („Сл. гласник РС“ бр. 73/10, 121/12, 1 8/15, 96/15, 92/16, 104/16, 113/17, 41/18 и 37/19 – др. закон 9/2020 и 52/2021).

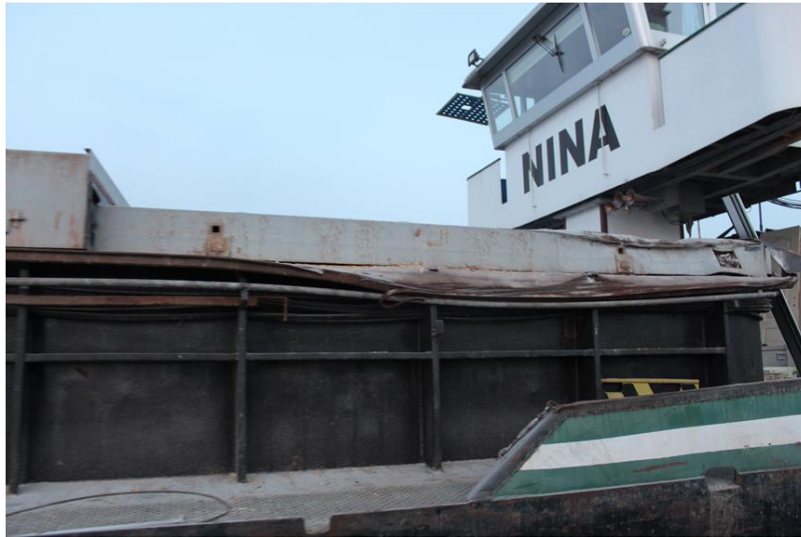
Слика 4.3.1.12.

- На завршном рубу празнице товарног простора, пластична деформација дужине 3,50 m (слика 4.3.1.12.).

- Уздужно оштећење, деформација завршног руба поклопца товарног простора у дужини од 2,10 m и пластична деформација чеоне граничне плоче товарног простора у зони руба празнице (слика 4.3.1.12.).
- Задња страна поклопца товарног простора избачена из лежишта, деформисана вођица.
- Пластична деформација двоструке стубасте битве, позиција задња, крена средња (слика 4.3.1.13.).

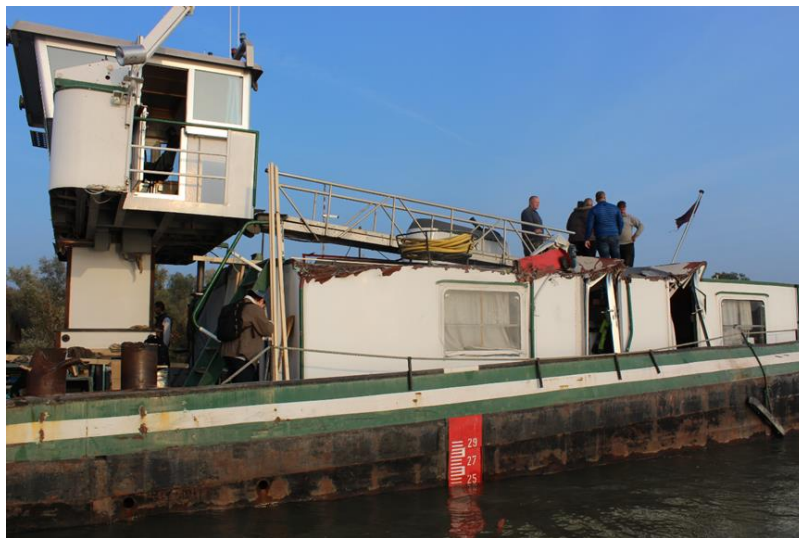
Слика 4.3.1.14.

- Уздужна деформација на завршном бочном рубу, челичне оплате пуне ограде на командном мосту (слика 4.3.1.14.).
- Оштећена надградња стамбеног простора у зони завршног руба, који спаја бок надградње и палубу исте у дужини 6,70 m (слика 4.3.1.14.).
- Таласна деформација палубне оплате надграђа између левог руба и палубног уздужног укрућења - уздужњака у зони улазних врата у стамбене просторије (слика 4.3.1.14.).
- У зони надградње стамбених просторија, оштећена, деформисана оплата палубне ограде у дужини 6,90 m (слика 4.3.1.14.).
- Оштећени улази у стамбене просторије у виду пластичних деформација улазних врата и околне конструкције истих (слика 4.3.1.14.).
- Поломљена спољна јединица клима уређаја (слика 4.3.1.14.).
- Поломљено бочно црвено навигационо светло са кућиштем и носачем (слика 4.3.1.14.).

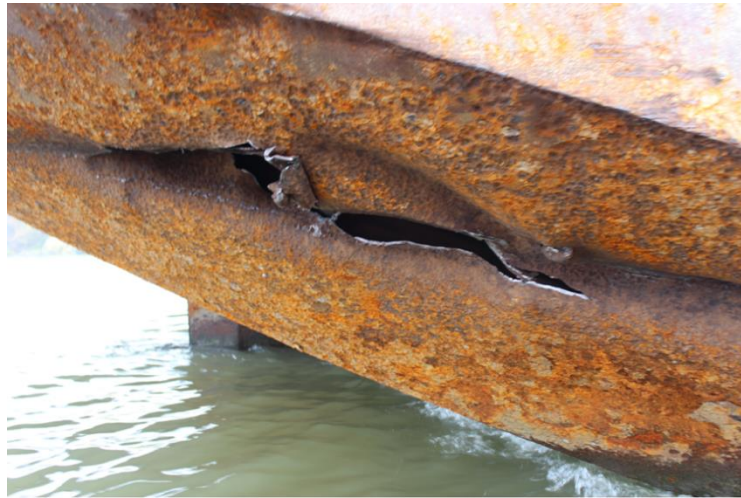
Слика 4.3.1.15.

- На левом боку узвоја који спаја прамчано зрцало и бочну оплату трупа уочен контакт у висини око 50 cm без деформације оплате (скинут слој заштитне боје и корозије).
- Између пуног ребра RB2 и RB3 (нумерисана редним бројевима од прамца) од левог уздужњака ка левом боку на прамчаном узвоју (скија), дијагонални пробој оплате у дужини од око 170 cm и улубљење у виду пластичне деформације (слика 4.3.1.15.).

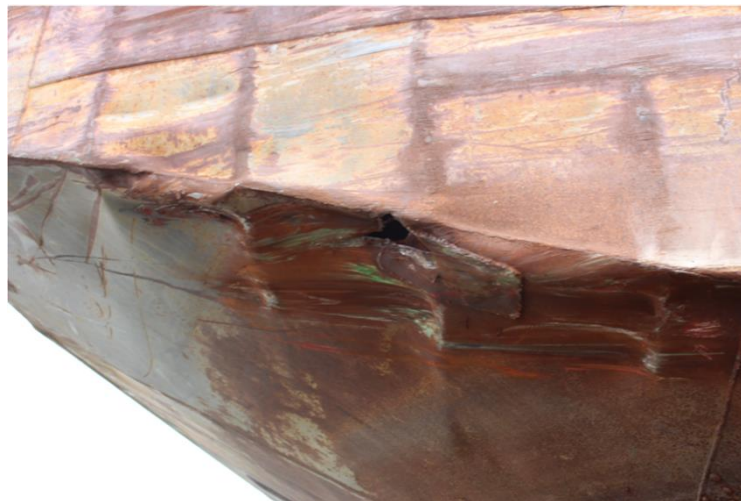
Слика 4.3.1.16.

- Уз ребро RB1 пробој оплате трупа са пластичном деформацијом изазваном иницијалним ударом на површини контактних тачака, на прамчаном узвоју (скије) уз леви бок (слика 4.3.1.16.).

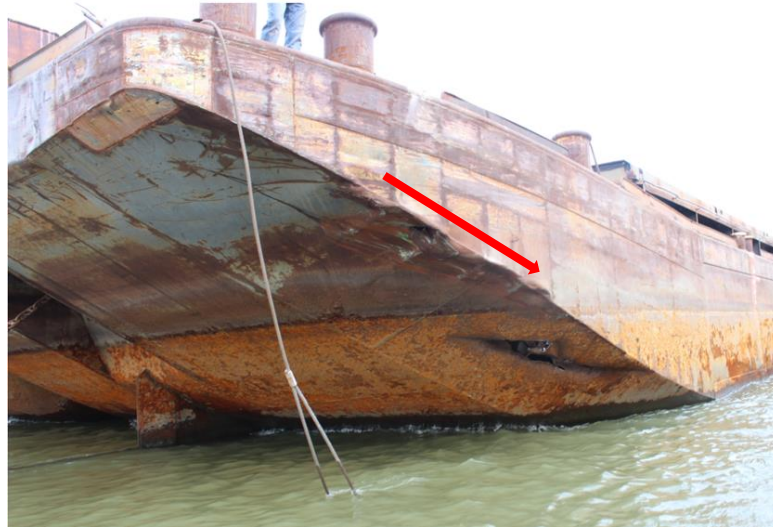
Слика 4.3.1.17.

- Пластична деформација руба оплате трупа који спаја бочну оплату и оплату прамчаног узвоја у дужини око 250 cm (слика 4.3.1.17.).

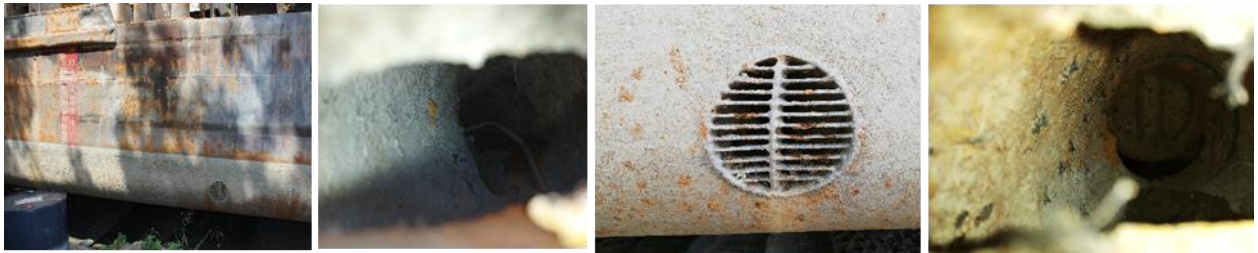
Слика 4.4.1.6. Усисни оплатни отвори десне и леве доводне цеви у резервоар

Поуздано се зна да је у време хаварије брода „TITEL“ један отвор на бунару био без затварача, што значи да је омогућио несметани продор воде у машински простор. На другом отвору је постојао затварач, али није познато да ли је био у функцији. Због ових неизвесности, урађене су две варијанте прорачуна: са једним активним отвором и са два активна отвора.

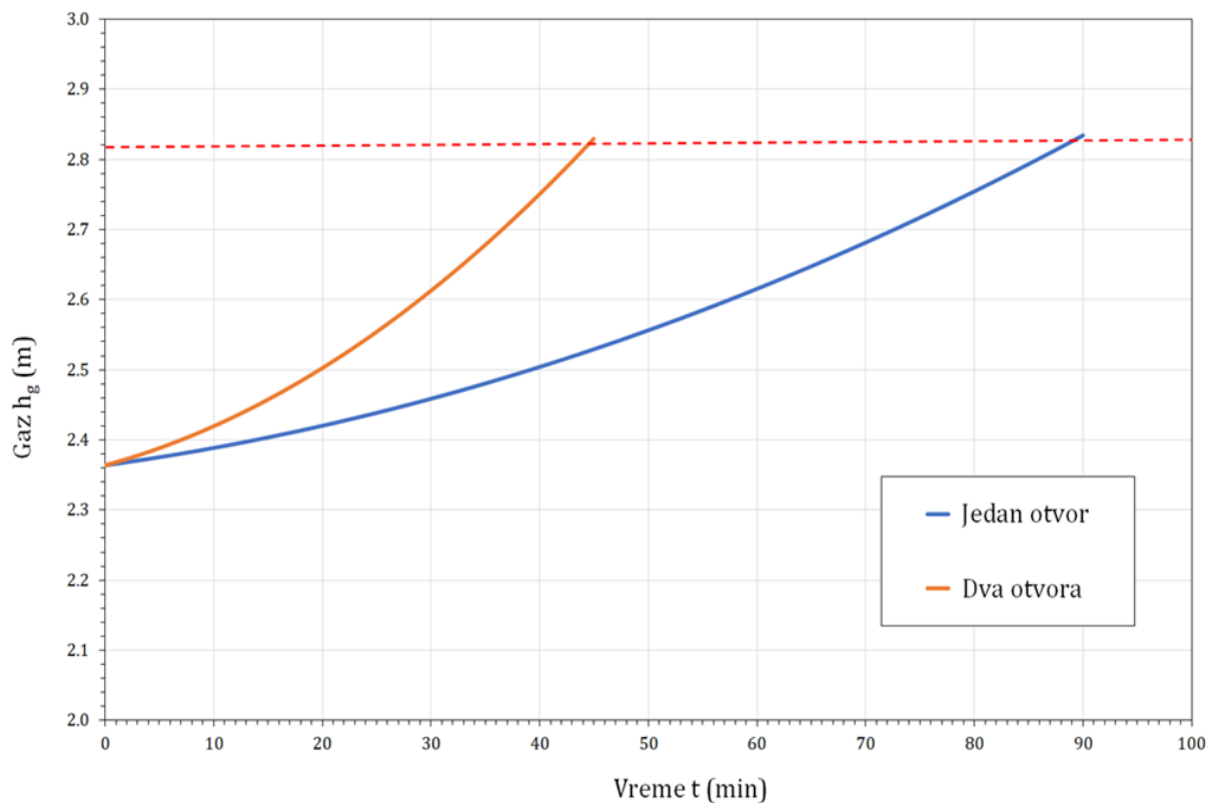
Слика 4.4.1.7. Пораст газа брода „TITEL“ током његовог потапања

Може се констатовати да ће у случају једног истицајног отвора газ премашити висину трупа брода после $89 \approx 90$ min, а у случају два истицајна отвора, после 45 min. Време потапања брода од око 90 min је у сагласности са исказима у Извештају заповедника брода с/т „KARIN VI“ и Изјавама чланова посаде.

- 2) У случају да је вода продирала само кроз један истицајни отвор из бунара у машински простор, време потапања је износило око 90 min.
 - 3) У случају да је вода продирала кроз оба истицајна отвора, време потапања је било упола краће, приближно 45 min.

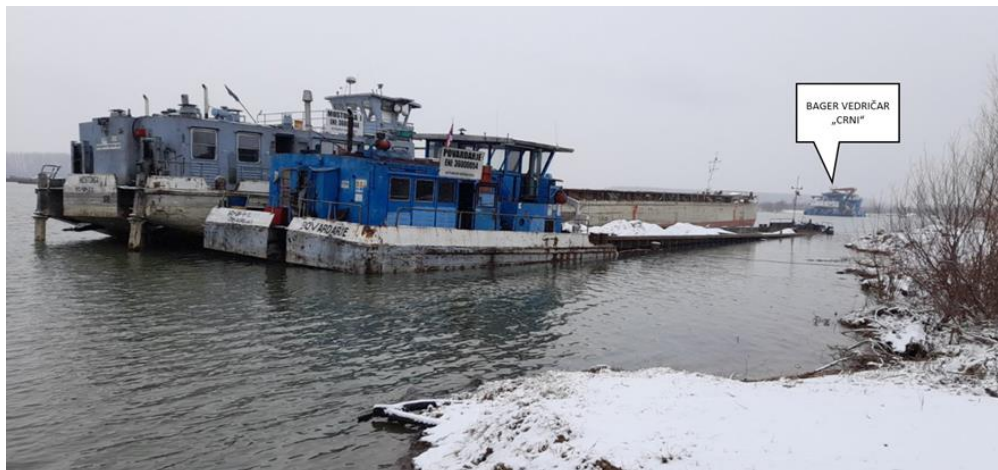
Слика 4.5.1.1. Брод „MOSTONGA I“ привезан уз леви бок брода „POVARDARJE“

Треба напоменути да су три мобилне пумпе за спасавање биле у функцији извлачења воде из брода. Све предузете радње нису биле довољне да се одржи пловност брода „POVARDARJE“, те је брод потонуо око 15:20 дана 17.1.2021. године.

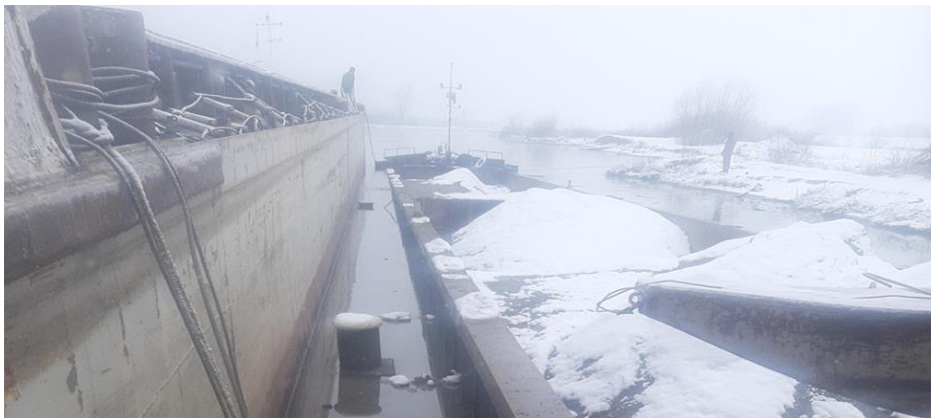
Слика 4.5.2.1.

Брод „POVARDARJE“ се након одвајања од утоварног багера и неуспелог маневра да се прамац брода насуче на обалу, десним боком сложио уз обалу и бродским челичним ужадима извезао уз обалу. Накнадним предузетим радњама, односно доласком брода „MOSTONGA I“ уз леви бок брода „POVARDARJE“, дата су додатна бочна привезна ужад, све у циљу даљег погоршања стабилитета, односно одржања брода у пловном стању. Све наведене предузете мере нису дале жељене резултате (слика 4.5.2.1.).
